INFORME DE HITO DE CONTROL
N° 26024-2025-CG/GRAN-SCC

**“EJECUCIÓN DE LA OBRA: MEJORAMIENTO DE LOS
SERVICIOS EDUCATIVOS DE LA I.E. SANTA ROSA DE
VITERBO EN EL DISTRITO DE HUARAZ, PROVINCIA DE
HUARAZ, DEPARTAMENTO DE ANCASH”**

**HITO DE CONTROL N°11: RESOLUCIÓN DE CONTRATO DE
EJECUCIÓN**

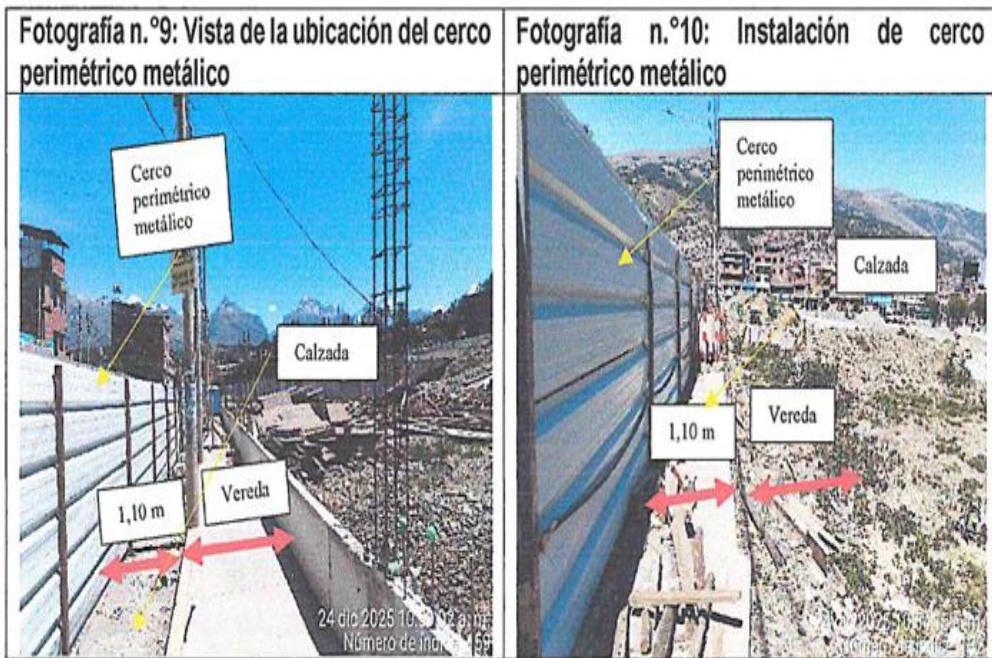
IMAGEN N°29
CERCO PERIMÉTRICO

En la visita de inspección a la obra efectuada el 24 de diciembre de 2025 se identificó la instalación del cerco perimétrico metálico conformado por parantes metálicos fijados con pernos en las calzadas circundantes al colegio Santa Rosa de Viterbo y con planchas Aluzinc. El cerco perimétrico se instaló aproximadamente a 1,10 m desde la vereda sobre la calzada. Así el cerco perimétrico cubre la totalidad de la vereda con toda la infraestructura existente en ella.

La obra se encuentra cercada casi en su totalidad salvo un tramo en la Av. Villón, ya que se conserva sin demoler las paredes y módulos de la institución educativa.

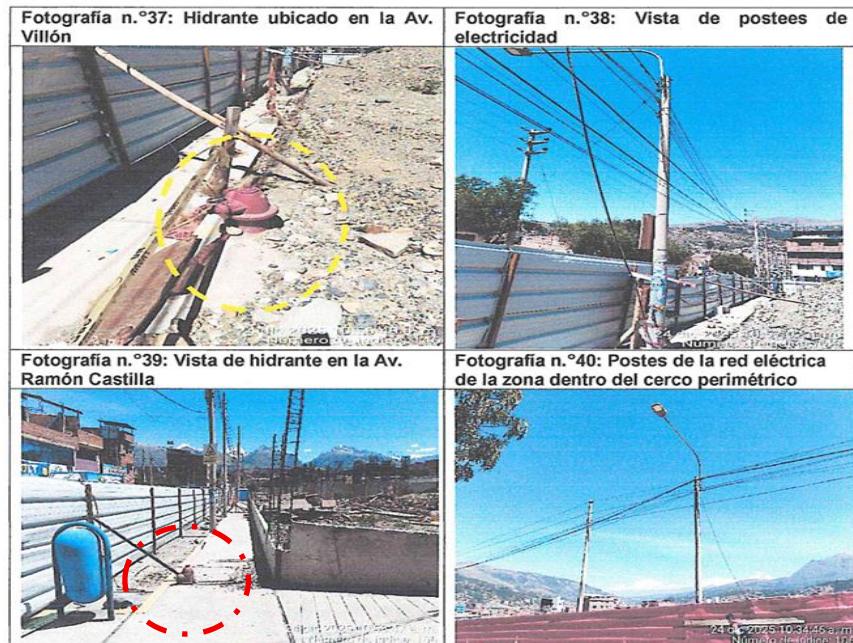
IMÁGENES N°S30,31,32 Y 33
VISTA DE LOS HIDRANTES Y POSTES DE LAS REDES ELÉCTRICAS DENTRO DE LAS VEREDAS QUE A SU VEZ ESTÁN DENTRO DEL CERCO PERIMÉTRICO DIFICULTANDO EL ACCESO A LOS MISMOS

Pese a lo señalado por la norma, el cerco perimétrico bloquea el acceso de los elementos de soporte de las redes eléctricas situación que dificultaría el mantenimiento y reparación de las redes eléctricas por parte del Concesionario.

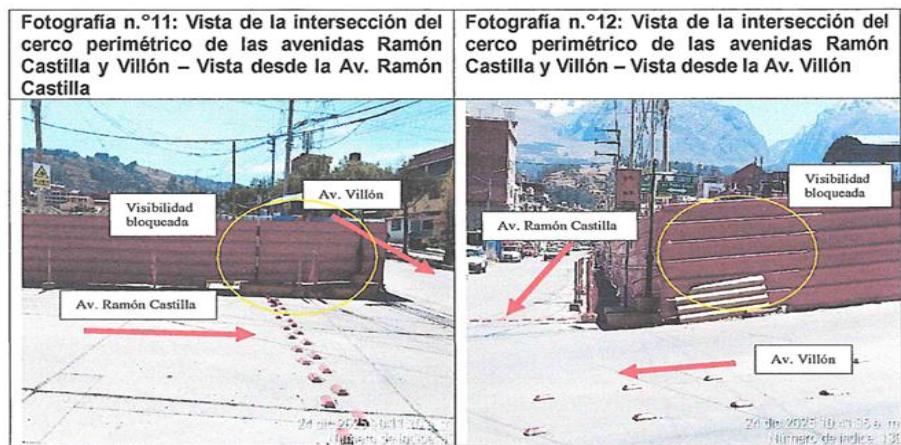
IMAGENES N°S34 Y 35
VISTA DE LA OBSTRUCCIÓN DE LA VISIBILIDAD ENTRE LAS AVENIDAS RAMÓN CASTILLA Y VILLÓN DEBIDO AL CERCO PERIMÉTRICO

ii. **En la esquina entre las avenidas Ramón Castilla y Villón el cerco perimétrico cubre el ochavo y estaría provocando accidentes**

En la esquina mencionada el cerco perimétrico cubre toda la vereda y bloquea la visibilidad entre las avenidas. En la visita de inspección realizada algunos vecinos manifestaron la ocurrencia de accidentes en dicha esquina.

Al respecto, la cobertura del ochavo con el cerco metálico contradice a lo señalado en el artículo 12 de la Norma Técnica A.010 Condiciones Generales de Diseño del Reglamento Nacional de Edificaciones:

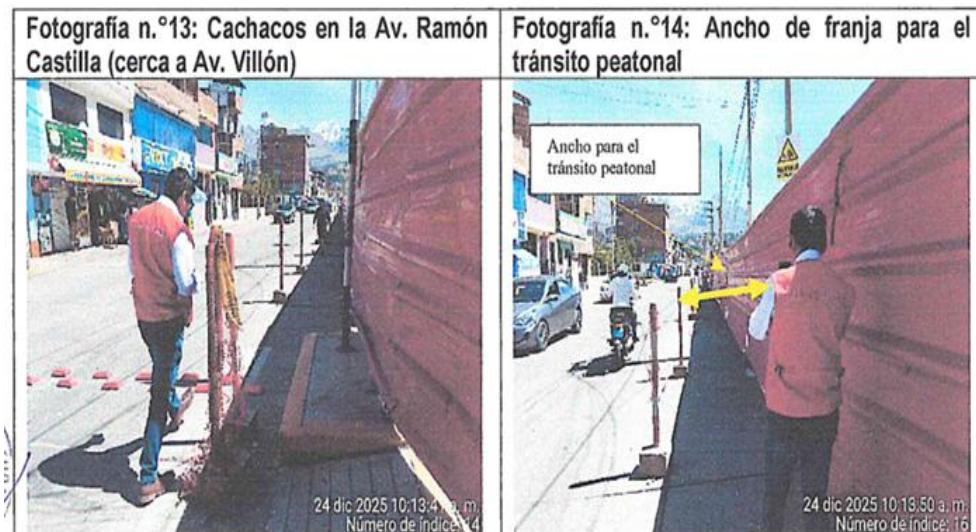
IMÁGENES N°36 Y 37
VISTA DE LA FRANJA PEATONAL DELIMITADA CON CACHACOS

En el exterior del cerco perimétrico se advierte que en las avenidas Ramón Castilla y Villón se dispuso la colocación de “cachacos” (parantes de madera con una base prismática de concreto) que delimitan una franja paralela por donde transitan los peatones en reemplazo de las veredas. En el jirón Fidel Olivas Escudero se colocó cachacos que delimitan la longitud de losas de concreto de la calzada cuyo terreno se deslizó y se encuentran apuntalados; sin embargo, no se han colocado señales que adviertan de dicha situación. Además, en la avenida Pedro Pablo Atusparia no se han colocado ningún cachaco para delimitar la franja de tránsito peatonal pese a ser una calle muy transitada.

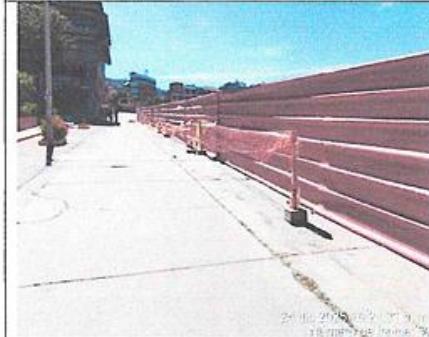
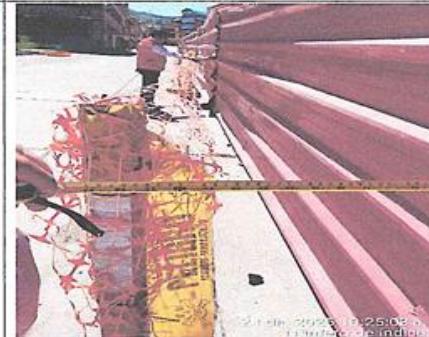
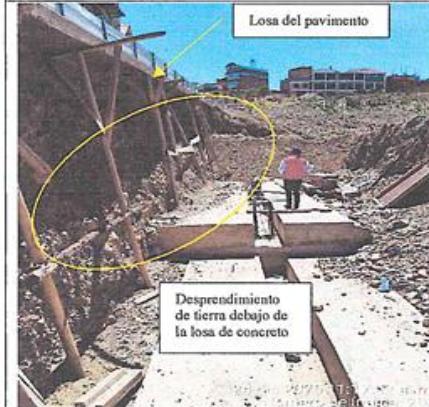
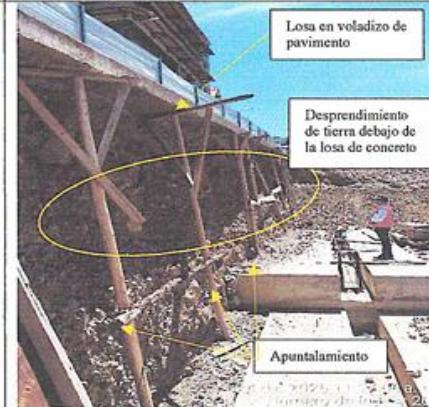
IMÁGENES N° 38 Y 39
VISTA DEL JIRÓN FIDEL OLIVAS ESCUDERO SIN SEÑALIZACIÓN DEL ESTADO
DE LA LOSA DE CONCRETO DE LA CALZADA

Fotografía n.º21: Cachacos al medio de la cuadra sin señalización de la zona de deslizamiento	Fotografía n.º22: Vista de cachacos delimitantes en las zonas de deslizamiento en la obra

Fotografía n.º23: Vista interior del Jr. Fidel Olivas Escudero cuyas capas inferiores de la calzada se ha socavado	Fotografía n.º24: Vista interior del Jr. Fidel Olivas Escudero cuyas capas inferiores de la calzada se ha socavado

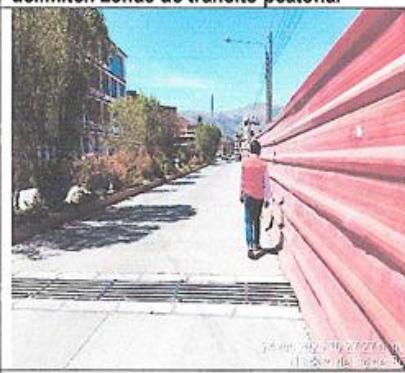
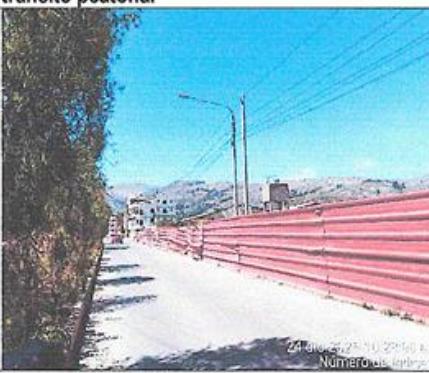
IMÁGENES N°40 Y 41
VISTA DEL JR. PEDRO PABLO ATUSPARIA SIN FRANJA PEATONAL
DELIMITADA CON CACHACOS

Fotografía n.º29: Vista de la Av. Pedro Pablo Atusparia sin cachacos que delimiten zonas de tránsito peatonal	Fotografía n.º30: Vista de la Av. Pedro Pablo Atusparia sin cachacos que delimiten zonas de tránsito peatonal
