INFORME DE HITO DE CONTROL N° 00165-2026-CG/GRJU-SCC

EJECUCIÓN DEL PROYECTO: “MEJORAMIENTO DE LAS
CONDICIONES DE SALUBRIDAD DEL RÍO CHILCA ENTRE
LOS DISTRITOS DE CHILCA Y HUANCAYO, PROVINCIA DE
HUANCAYO - REGIÓN JUNÍN”

HITO DE CONTROL N° 4 – SUSPENSIÓN DE PLAZO N° 1 Y
VALORIZACIONES DE OBRA DE LOS MESES DE NOVIEMBRE
Y DICIEMBRE DE 2025.

PERÍODO DE EVALUACIÓN DEL HITO DE CONTROL
DEL 26 AL 30 DE ENERO DE 2026

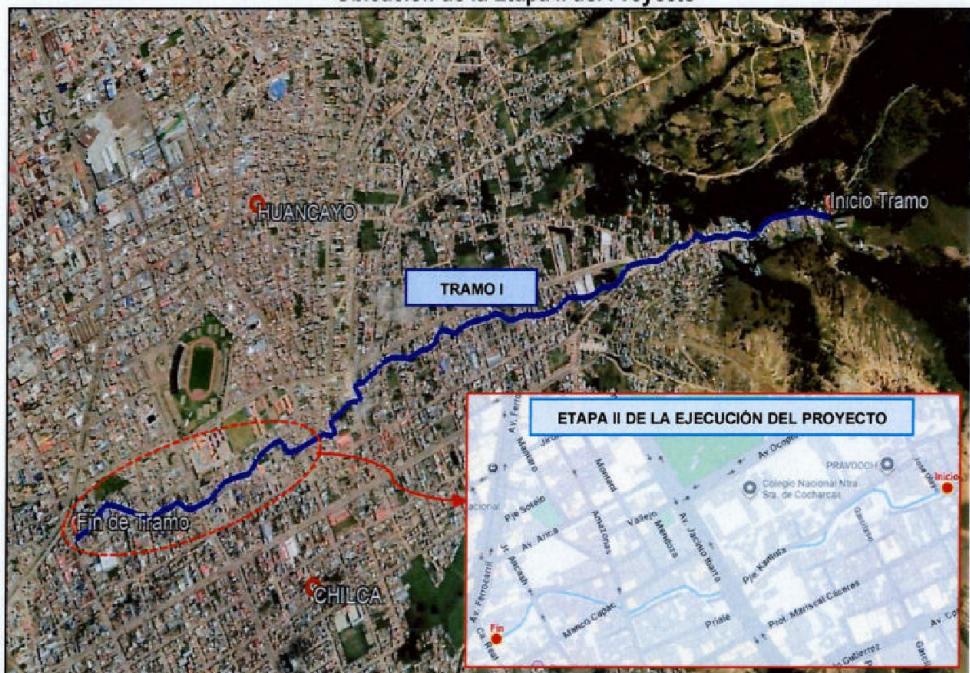
**Imagen n.^o 1
Ubicación de la Etapa II del Proyecto**

Sobre el particular, en el plano UL-01 de ubicación y localización, así como en el plano PG-01 de planteamiento general del Expediente Técnico, se señaló que el área de intervención de la ejecución de la II Etapa del Proyecto se encuentra ubicado entre el distro de Chilca y Huancayo, de la provincia de Huancayo, departamento de Junín, abarcando parcialmente el Tramo 1 del Proyecto, desde la progresiva km. 2+120, con referencia al puente del Jr. José Olaya, y hasta la progresiva km. 3+060, con referencia al puente de la Calle Real, como se muestra en la imagen siguiente:

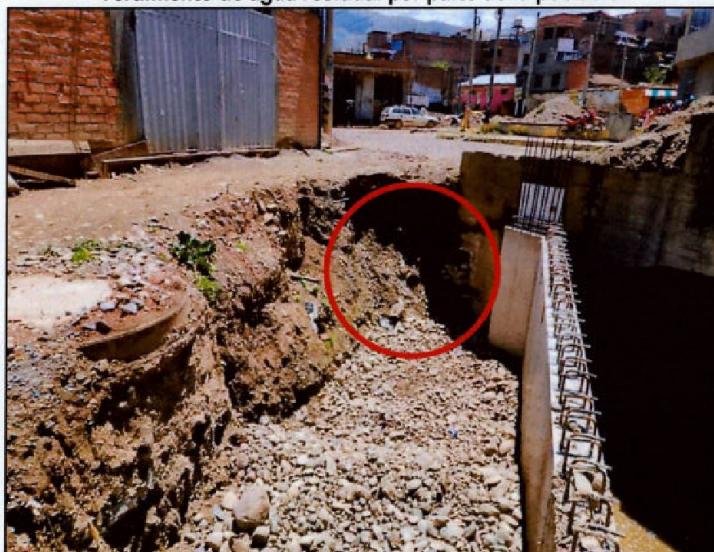
Fotografía n.º 5
Vertimiento de agua residual por parte de la población

Cabe precisar que, la existencia de dichas vertientes de aguas servidas ya había sido advertida en la Memoria Descriptiva del Expediente Técnico, documento en el cual se establece de manera expresa la responsabilidad de la Entidad de gestionar, antes del inicio de la ejecución de la Obra, el desvío de dichos caudales ante la EPS Sedam Huancayo, conforme se menciona a continuación:

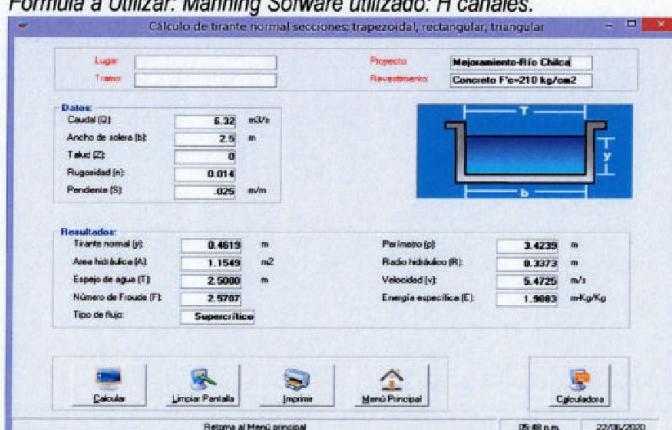
Formula a Utilizar: Manning Software utilizado: H canales.

Resultados:

Tirante normal (y)= 0.4619 m

En consecuencia, se determina que los cálculos hidráulicos y el dimensionamiento estructural de la sección del canal se encuentran estrictamente condicionados a un drenaje pluvial de la microcuenca del Río Chilca, por lo que la incorporación de caudales distintos y externos altera las condiciones hidráulicas de operación del canal y genera un riesgo de falla hidráulica y estructural, especialmente durante eventos de máximas avenidas en temporada de lluvias.

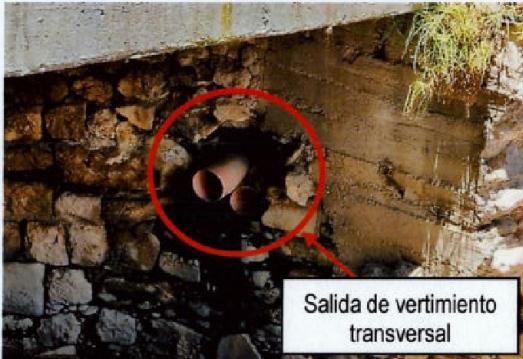
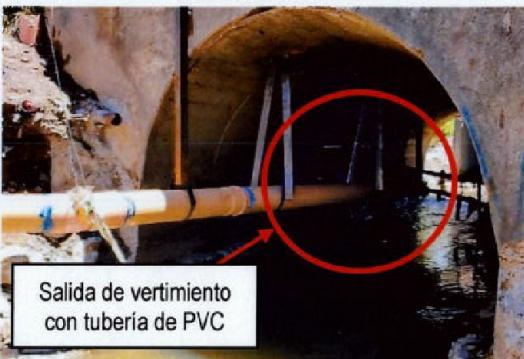
Fotografía n.º 6	Fotografía n.º 7

Salida de vertimiento transversal

Salida de vertimiento con tubería de PVC
Ubicación: Por la progresiva km. 3+064, debajo del puente de la Calle Real.	Ubicación: Por la progresiva km. 2+960, debajo del puente del Jiron Ancash.

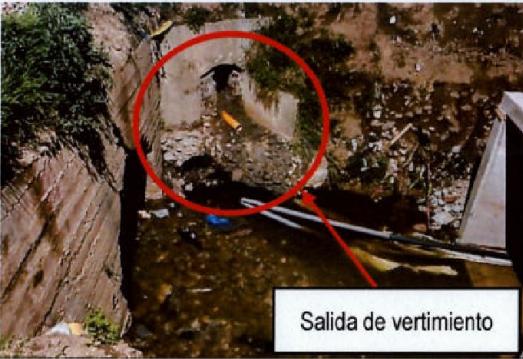
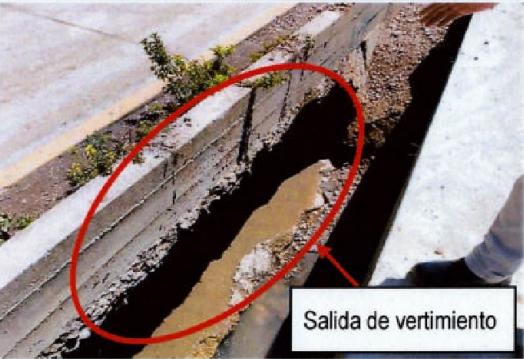
Salida de vertimiento

Salida de vertimiento
Ubicación: Por la progresiva km. 2+610, por la salida del río del Puente de la Avenida Jacinto Ibarra.	Ubicación: Por la progresiva km. 2+465, por el pasaje Cantuta intersección con el pasaje Santa Isabel.

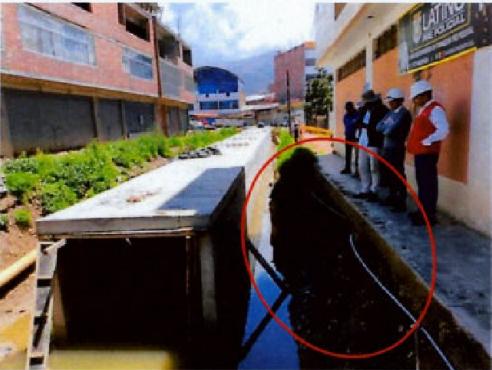
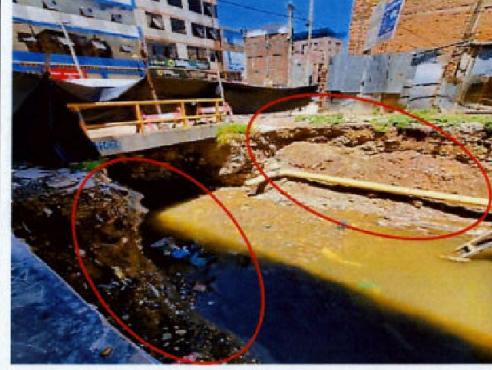
Fotografía n. ^o 10	Fotografía n. ^o 11

Asimismo, de mantenerse la suspensión de plazo, se incrementa el riesgo de deterioro prematuro debido a los procesos de erosión y socavación del terreno natural, lo que podría comprometer la estabilidad de las estructuras ejecutadas y afectar negativamente la seguridad y durabilidad de la Obra.

Ubicación: Por la progresiva km. 3+060, correspondiente a la zona de transición T-13 de ingreso al puente de la Calle Real.

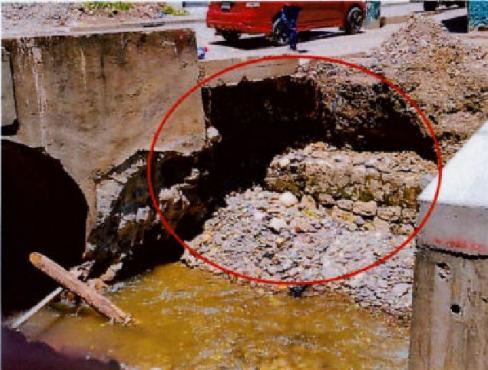
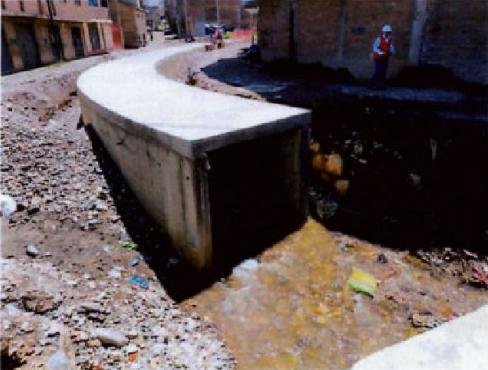
Fotografía n.º 12	Fotografía n.º 13

Ubicación: Por la progresiva km. 2+943 a la progresiva km. 2+949, de la zona de transición T-11 del ingreso al puente del Jr. Ancash.

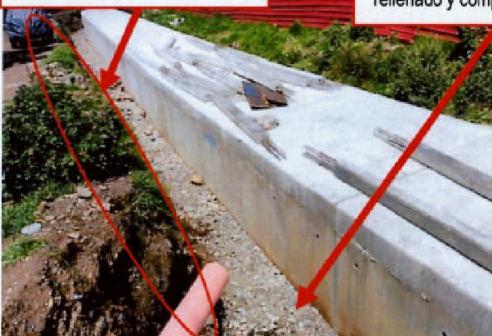
Fotografía n.º 14	Fotografía n.º 15
Falta de señalización para delimitar riesgo de caída.	Desnivel, zona destinada para el relleno y compactación del suelo.

Ubicación: Por las progresivas del km. 2+185 al km. 2+270. Fuente: Acta de visita de inspección n.º 001-2026-GRJU/SCC-CUI:2023465-H4 de 26 de enero de 2026.

El Contratista deberá mantener la obra en ejecución y todas sus partes terminadas, en buenas condiciones de mantenimiento, evitando que la acción de los agentes atmosféricos o el tránsito de su personal o equipo ocasionen daños al Proyecto o a propiedades de terceros que, de producirse, deberán ser inmediatamente reparados a satisfacción del Supervisor dentro del alcance contractual. La negligencia del Contratista en el cumplimiento de esta obligación dará lugar a que las cantidades de obra afectadas sean descontadas de los volúmenes de obra ejecutados hasta que su reconstrucción haya sido satisfactoriamente realizada. Asimismo, su incumplimiento determinará la aplicación de una penalidad diaria.

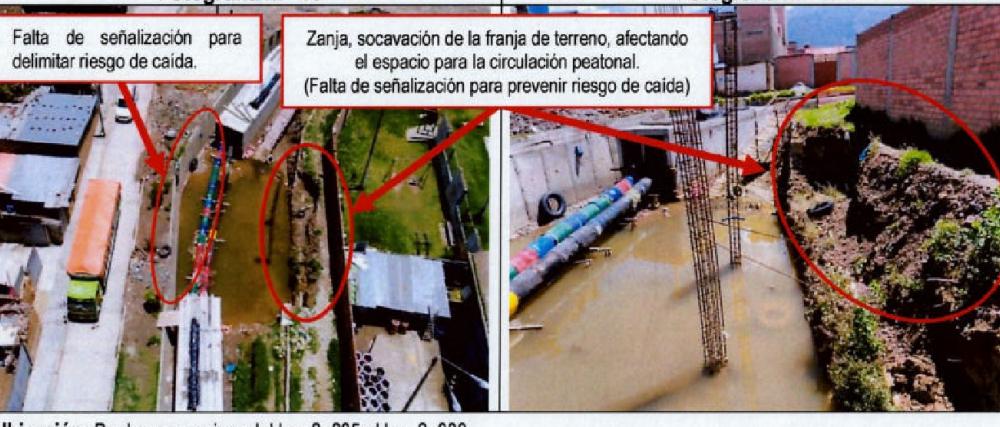
Fotografía n.º 17

Ubicación: Por las progresivas del km. 2+285 al km. 2+300.

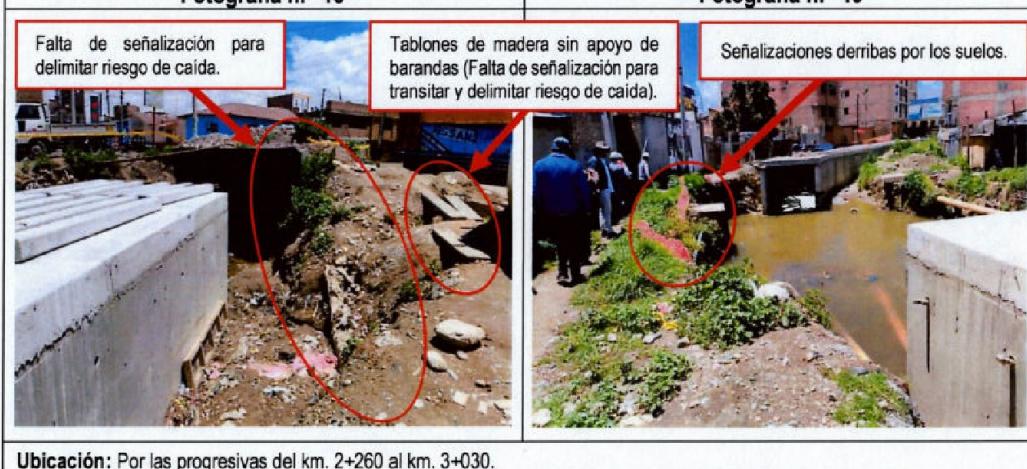
Fotografía n.º 19

Ubicación: Por las progresivas del km. 2+260 al km. 3+030.

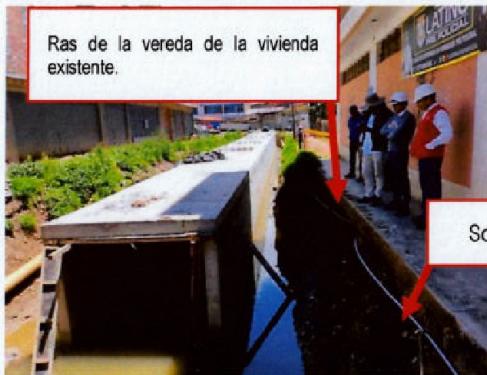
<p>Ras de la vereda de la vivienda existente.</p>

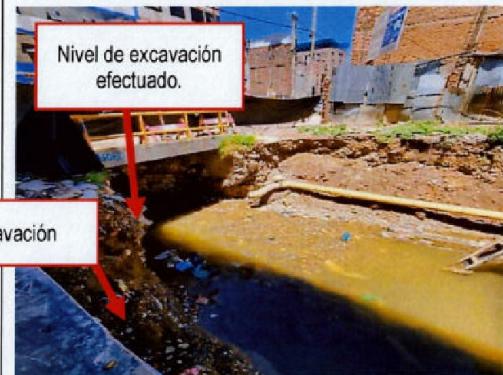
<p>Nivel de excavación efectuado.</p>

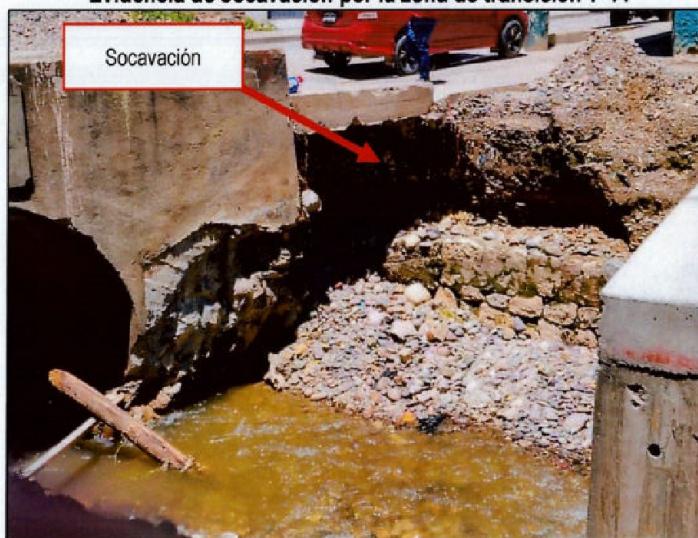
Evidencia de socavación por la zona de transición T-11

El Contratista deberá mantener la obra en ejecución y todas sus partes terminadas, en buenas condiciones de mantenimiento, evitando que la acción de los agentes atmosféricos o el tránsito de su personal o equipo ocasione daños al Proyecto o a propiedades de terceros que, de producirse, deberán ser inmediatamente reparados a satisfacción del Supervisor dentro del alcance contractual. La negligencia del Contratista en el cumplimiento de esta obligación dará lugar a que las cantidades de obra afectadas sean descontadas de los volúmenes de obra ejecutados hasta que su reconstrucción haya sido satisfactoriamente realizada. Asimismo, su incumplimiento determinará la aplicación de una penalidad diaria.

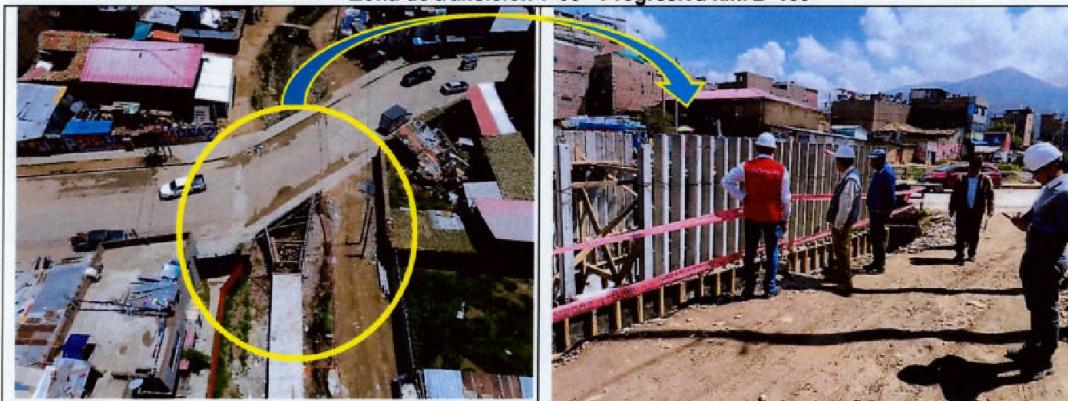
Fotografía n.º 23
Zona de transición T-08 - Progresiva km. 2+156

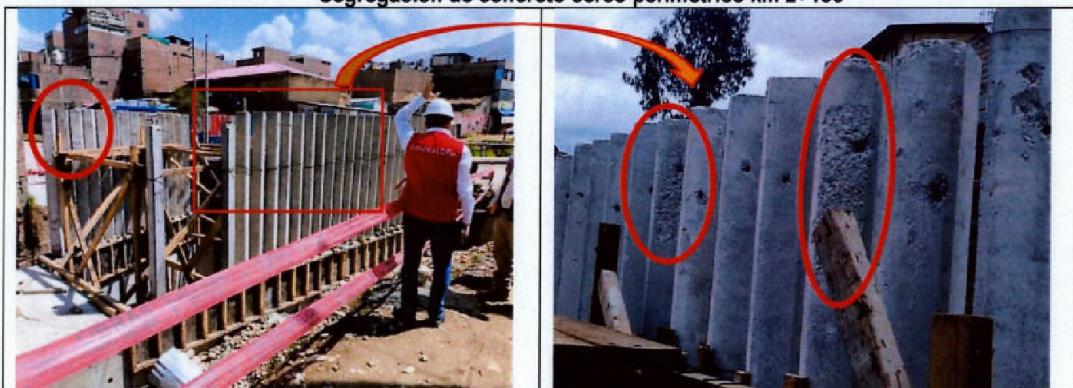
Fotografía n.º 24
Segregación de concreto cerco perimétrico km 2+156

Las segregaciones advertidas en columnas y muros de concreto, evidencian el incumplimiento a las especificaciones técnicas y normativa técnica, afectando la resistencia e impermeabilidad de los elementos estructurales, especialmente al encontrarse en contacto permanente con el agua pluvial, lo que podría acelerar su deterioro prematuro, generando el riesgo de afectar la calidad de la obra, así como su vida útil.

Toda obra ejecutada bajo el Contrato, podrá ser rechazada por el Supervisor o por la Entidad debido a su inconformidad o defectos, en cualquier etapa de construcción

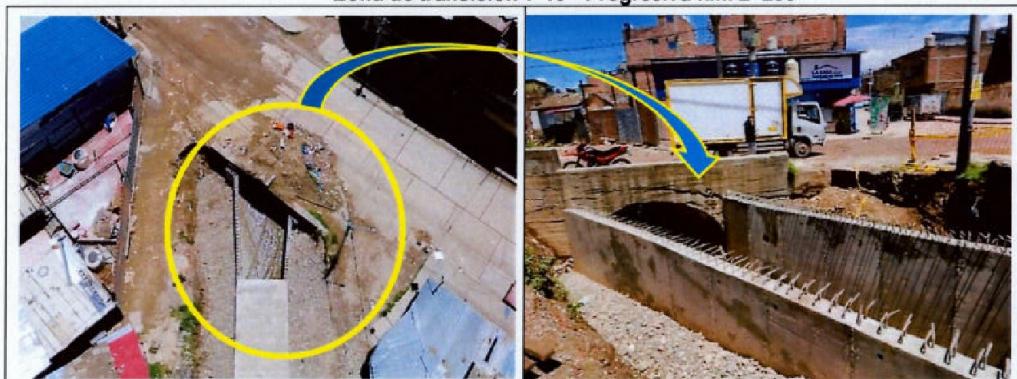
Fotografía n.º 25
Zona de transición T-10 - Progresiva km. 2+285

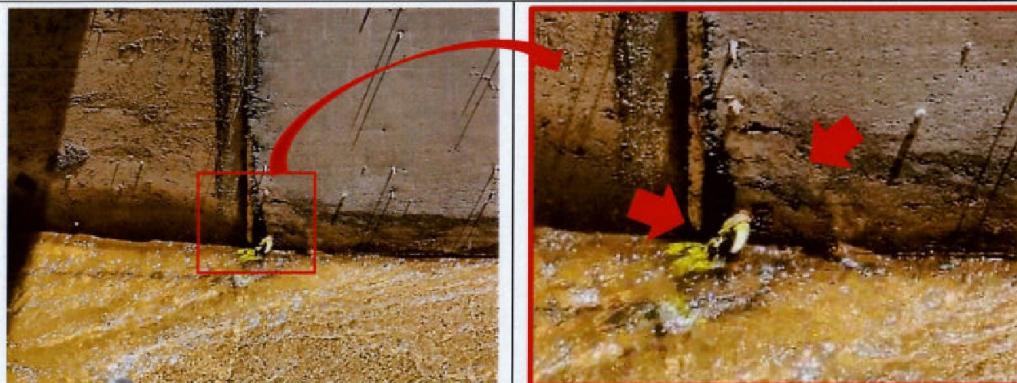
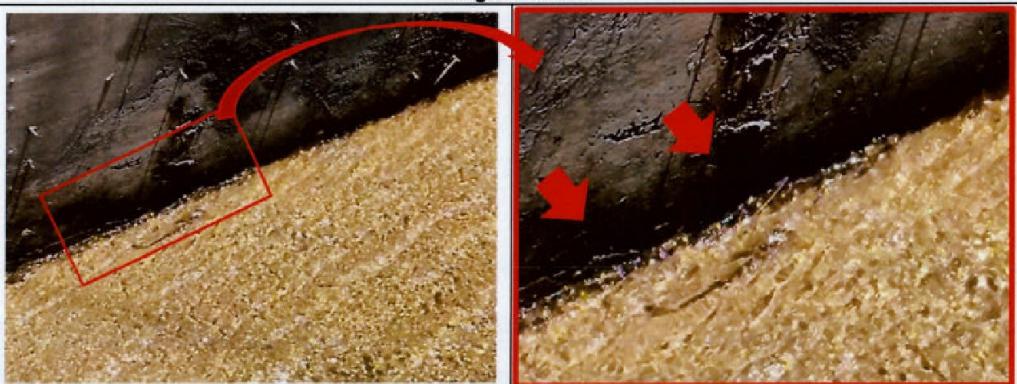
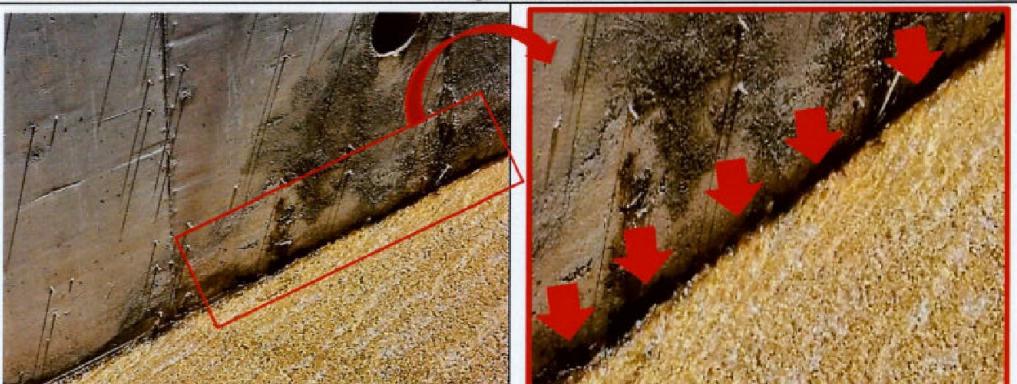
Cabe precisar que dichas áreas con segregación se encuentran a nivel de la losa de fondo de concreto y estarán en contacto directo y permanente con el agua pluvial, situación que incrementa el riesgo de deterioro progresivo del concreto, pérdida de impermeabilidad y afectación de la durabilidad del elemento.

En ese sentido, si bien las partidas señaladas no han sido valorizadas ni aprobadas hasta la Valorización de Obra n.º 6 correspondiente al mes de diciembre de 2025 (1 al 3 de diciembre de 2025), estas presentan deficiencias en su ejecución, evidenciando el incumplimiento a las especificaciones técnicas del Expediente Técnico y al Reglamento Nacional de Edificaciones, situación que genera el riesgo en la calidad, durabilidad y vida útil de la Obra.

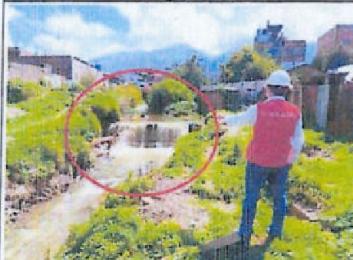
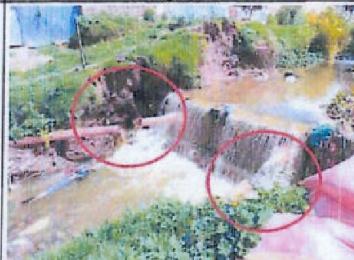
Descripción: En la progresiva km. 2+040, se constató la existencia de tubería correspondiente a los trabajos de las obras provisionales la cual se encuentra fracturada e inoperativa. Al respecto, el Residente de Obra menciona lo siguiente: "Como parte del proceso constructivo, se dispuso el retiro total de estas estructuras; sin embargo, los trabajos fueron impididos por los vecinos de la zona, quienes exigen obras adicionales para evitar que el agua inunde sus viviendas". Asimismo, un poblador de la zona indicó a la Comisión de Control, que estos trabajos (conformación de dique) perjudicaron al terreno colindante, provocando socavación en el terraplén.

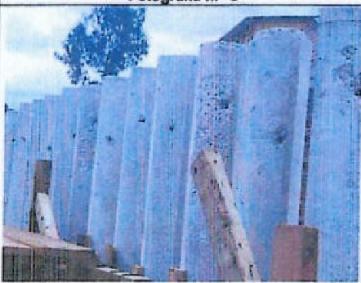
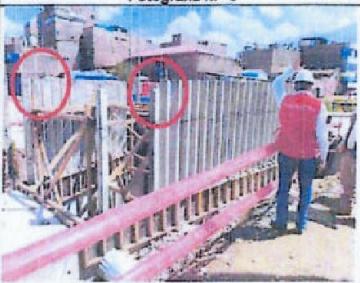
Descripción: En la progresiva km. 2+156, correspondiente a la zona de transición T-08 de salida del puente José Olaya, se constató la construcción y ejecución del cerco perimetral (protección de concreto h=2.50m), durante la inspección, se identificaron dos puntos de segregación de concreto en dos de las columnetas. Al respecto, el Residente de Obra mencionó lo siguiente: "Sobre la segregación, se realizará el tratamiento con un epóxico, y esta parte se suspendió su ejecución debido a que se está planteando el cambio de diseño, dado que la población se niega a dejar ejecutar hasta que se cambie el diseño; esto es parte del adicional de obra n.º 2".

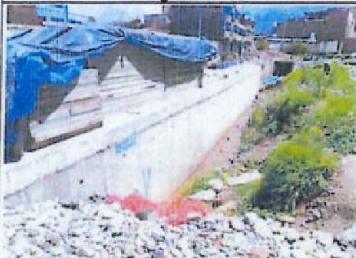
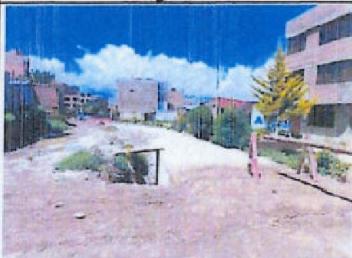
Descripción: En la progresiva km. 2+320, se encuentran dispuestos sobre la tapa del canal de concreto, paneles de encofrado, cubiertas con plástico, asimismo, este tramo de la canalización, es intersecado con el Jr. Garcilazo de la Vega, advirtiendo en este punto la disposición de relleno con tierra para la transpirabilidad de los vehículos.

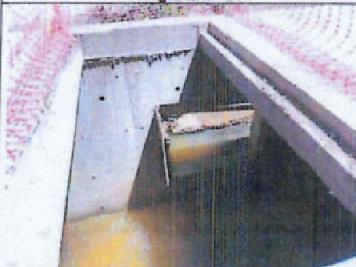
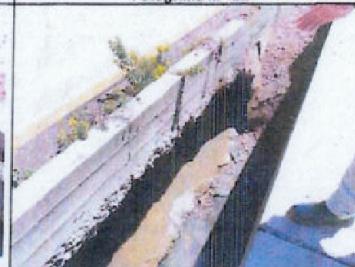
Descripción: En la progresiva km. 2+465, se constata la existencia de un canal que vierte aguas servidas y pluviales directamente hacia el canal en construcción. Al respecto, el Residente de obra manifestó lo siguiente: "Este canal pertenece a la EPS SEDAM Huancayo las aguas que se están vertiendo son la mezcla de aguas servidas y aguas pluviales, es uno de los tres (3) vertientes que se encuentran en el área de construcción. SEDAM se comprometió en noviembre que se anularía; sin embargo, hasta la fecha no se realizan trabajos, faltando 15 días para el plazo que ellos mismos mencionaron".

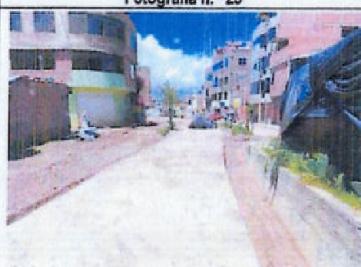
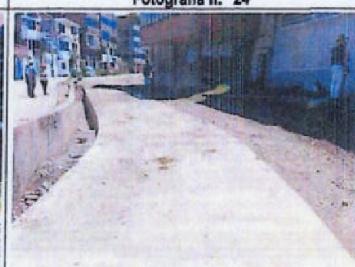
Descripción: Entre la progresiva km. 2+440 y 2+550, se constata que el terreno se encuentra afirmado a nivel de -0.20m en referencia al techo de la losa del canal, al respecto el Residente de Obra menciona lo siguiente: "Este material fue colocado para que transiten los vehículos que transportan material, la cual no está valorizado y se realizará en conformidad al expediente técnico cuando se reinicie la obra".

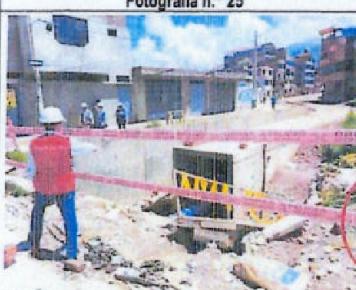
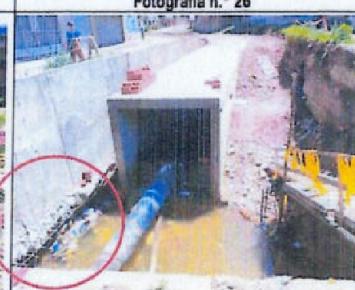
Descripción: En la progresiva km. 2+575, ingreso al Puente de Jacinto Ibarra, en la zona donde se proyectó la ejecución de la cámara de inspección CI-20, se constata que a la fecha aún no se realizaron trabajos, asimismo, se constata que la cimentación del muro de contención existente se encuentra destruido.

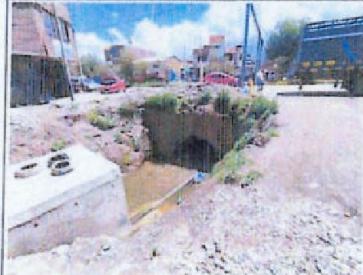
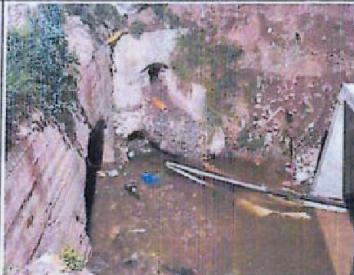
Descripción: Por la progresiva km. 2+610, salida del Puente de Jacinto Ibarra, se constata que no se realizaron trabajos en la cámara de inspección. Asimismo, no se tiene señalizaciones de seguridad en el área de intervención.

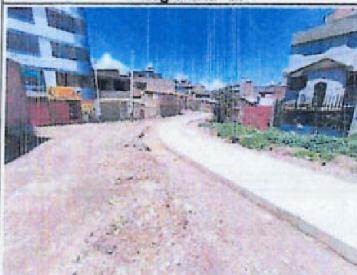
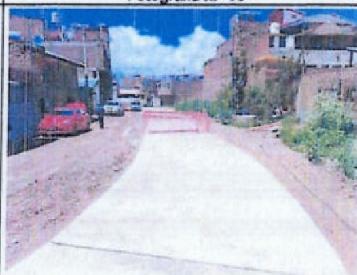
Descripción: En la progresiva km. 2+630 y 2+665 se constata que el terreno a -0.20 m del nivel de la losa de techo del canal, al respecto el Residente de obra menciona lo siguiente: "Este terreno se mejorará ya que no es el definitivo, este trabajo se realizará como parte del proceso constructivo".

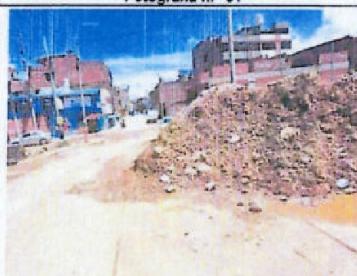
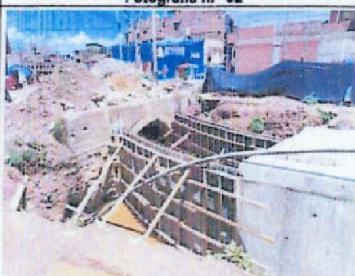
Descripción: En el puente del Jr. Amazonas, se constata acumulación de tierra proveniente de la excavación de obra sobre el puente. El residente menciona: "La tierra no es propia de la excavación de la obra, es producto de vecinos terceros que están en proceso de construcción, el cual está retirando poco a poco".

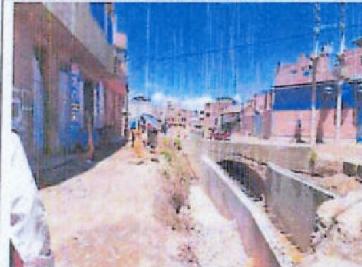
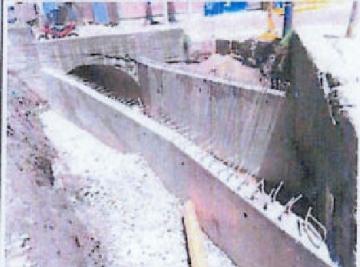
Descripción: Desde la progresiva km. 2+796 a la progresiva km. 2+807 entre los puentes del Jr. Amazonas y Jr. Manco Capac, se constata que los muros del canal fueron ejecutados, dejando la mecha de acero de construcción, para la tapa, las cuales tienen presencia de óxido. Asimismo, se realizó el relleno con material de grava de mayor a 2', hasta una altura de -1.20m, en referencia a la losa de techo del canal. También, se constata que el área cuenta con señal de seguridad parcialmente.

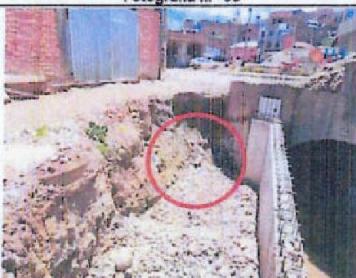
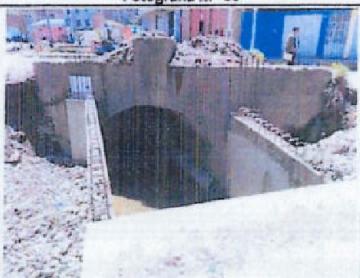
Descripción: En el tramo comprendido entre la progresiva km. 2+823 y la km. 2+830, correspondiente a la zona de transición T-10 de salida del puente del Jr. Manco Capac, se constata la presencia de una tubería de desagüe que vierte aguas servidas directamente al subsuelo. Al respecto, el Residente de obra manifestó lo siguiente: "A pesar de que existe red de alcantarillado, la propietaria de la casa no se quiere conectar, esto puede impedir que realicemos el compactado de material en esa zona".

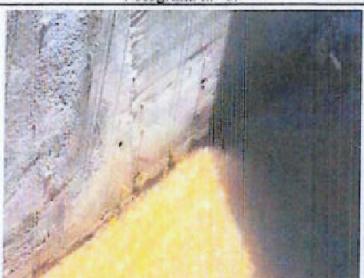
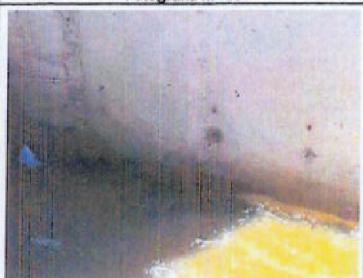
Descripción: Desde la progresiva km. 2+823 a la progresiva km. 2+830, de la zona de transición T-10 de salida de puente del Jr. Manco Capac, se constata puntualmente en área de 20cm², segregación de material.

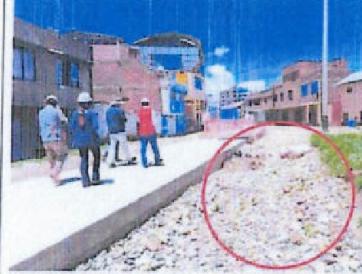
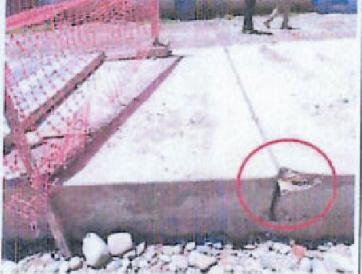
Fotografía n.º 39	Fotografía n.º 40

Descripción: En la progresiva km. 2+870, se constata en la margen derecha (zona del distrito de Huancayo), se encuentra con material de relleno, piedra mayo a 4". El residente menciona: "El material es relleno provisional como medida de acceso, el cual será retirado cuando se reinicie la Obra"

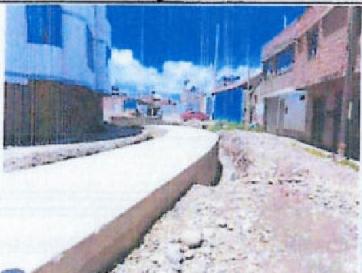
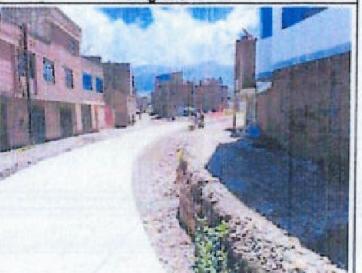
Fotografía n.º 41	Fotografía n.º 42

Descripción: Desde la progresiva km. 2+900 a la progresiva km. 2+99, se constata que, en la margen derecha e izquierda, el contratista dejó una zanja de 1.0 de ancho y 1.20 m de alto, sin señalización de seguridad.

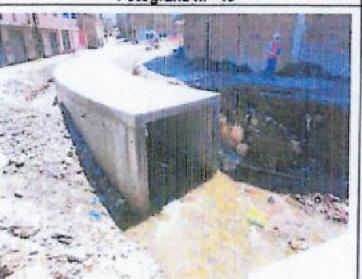
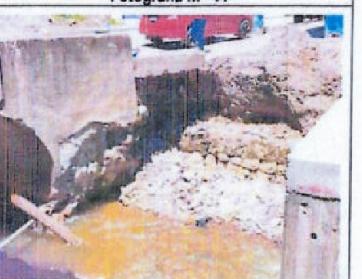
Fotografía n.º 43	Fotografía n.º 44

Descripción: Desde la progresiva km. 2+943 a la progresiva km. 2+949, de la zona de transición T-11 del ingreso al puente del Jr. Ancash, se constata que no hay trabajos de la partida de caja de transición. Asimismo, se constata que la vereda del puente del Jr. Ancash se encuentra sin base (en el aire) debido a la socavación del terreno, al respecto un poblador menciona que esta socavación se presentó el año pasado y no es generado por la Obra. También, no se constata señalización de seguridad.

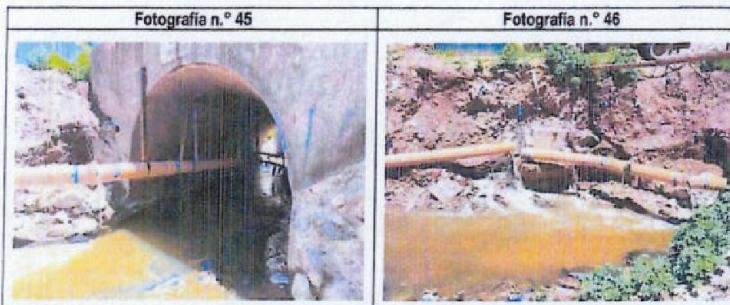
Descripción: En la progresiva km. 2+060, debajo del puente del Jr. Áncash (zona de transición T-12), se constata que el Contratista instaló una tubería de 12" con la finalidad de desviar el desborde de aguas residuales. Sin embargo, se verifica que a cinco metros de dicha conexión la tubería se encuentra fracturada, lo que provoca que el agua residual vierta directamente hacia el canal en construcción.

Al respecto, el Residente de obra manifiesta lo siguiente: "Este es un vertimiento de aguas residuales de la empresa SEDAM Huancayo, la cual se comprometió a realizar el cierre; los tubos se dejaron como manera de desvío para construir el canal". Así también la comisión de Control constata que esta área no cuenta con señalización de seguridad.

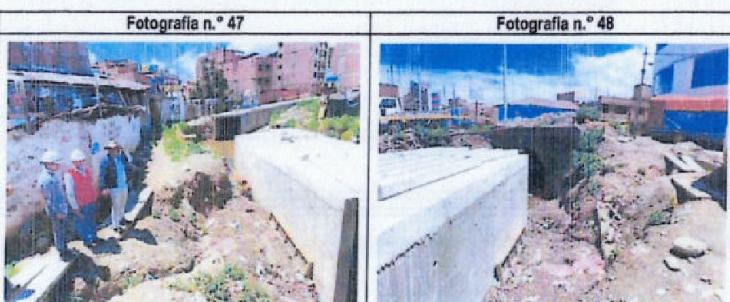
Descripción: En la progresiva km. 2+065, de la zona de trabajo de transición T-12 de la salida de puente del Jr. Áncash, se constata que para el acceso a la zona se utiliza tablas de madera con ancho de 50cm, la cual no cuenta con baranda. (accesos para casas de la zona). En la parte de la excavación del canal se visualiza madera, tubería, bolsa de cemento (materiales de construcción – usados).

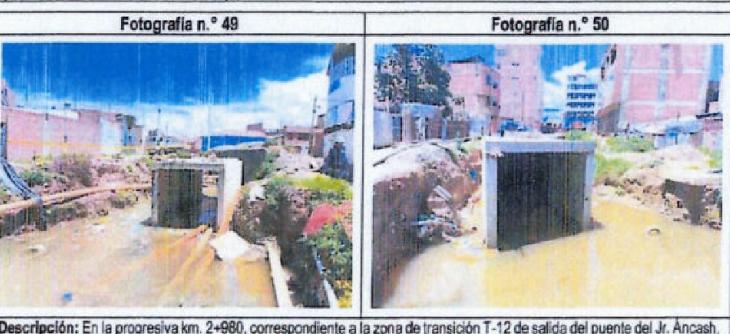
Descripción: En la progresiva km. 2+060, correspondiente a la zona de transición T-12 de salida del puente del Jr. Áncash, se constata la existencia de tuberías de desagüe y que el área de trabajo se encuentra saturada por aguas residuales. Al respecto, el Residente de obra manifiesta lo siguiente: "Sedam Huancayo se comprometió a retirar estas tuberías para la ejecución del canal por parte del contratista".

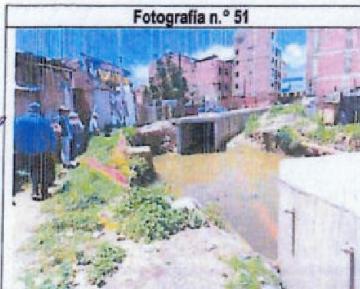
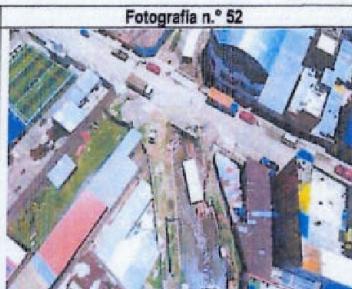
Descripción: En la progresiva km. 2+880, zona de cámara de limpieza CL-05, se constata que hasta la fecha no se ejecutó la cámara de limpieza debido a la existencia de tubería de desagüe correspondiente a la empresa SEDAM Huancayo.

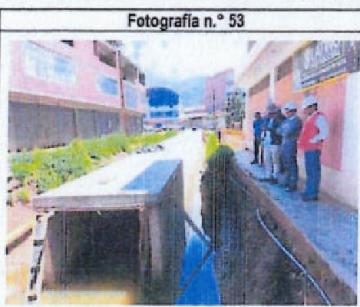
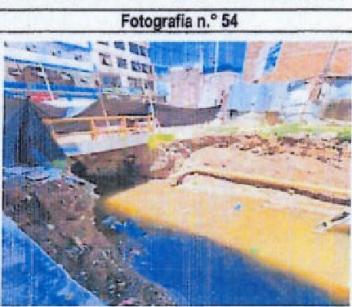
Descripción: En la progresiva km. 3+060, correspondiente a la zona de transición T-13 de ingreso al puente de la Calle Real, se constata la acumulación de aguas residuales en toda la zona excavada, visualmente, se aprecia que el terreno ubicado debajo de la vereda (margen izquierdo) presenta socavación activa, esto producto del proceso de excavación realizado por el contratista, ha quedado expuesta y sin protección una tubería de agua potable. Al respecto, el Residente de Obra manifiesta: "Nuestra excavación fue contratada, y la socavación fue producto de la erosión de la activación del río, y este tramo es considerado su intervención con el edificio de obra n.º 2".

Además, se constata que este frente de trabajo carece de señalización de seguridad y protección perimetral, a pesar de que los pobladores de la zona utilizan estos accesos de forma continua para ingresar a sus viviendas, esta situación evidencia un riesgo crítico de accidentes para los transeúntes y de colapso de la infraestructura peatonal existente, debido a la inestabilidad del suelo provocada por la socavación y la exposición de servicios básicos.

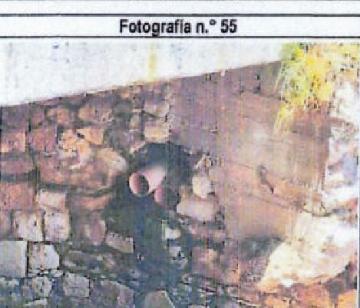
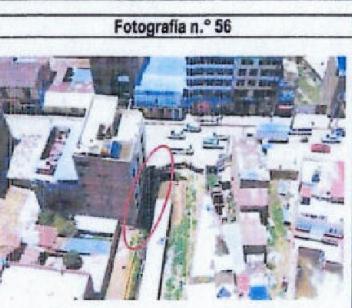
Descripción: En el Puente Real se constata dos tuberías de 8" que según detalla el Residente de Obras es desague de aguas residuales.

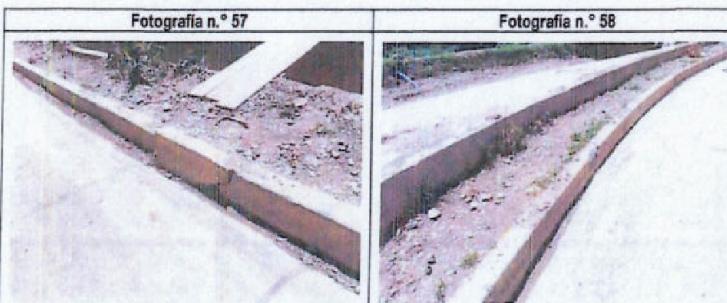
Descripción: En el tramo comprendido entre las progresivas km. 2+440 y km. 2+570, se realiza una verificación muestral de los sardineles, constatándose la presencia de fracturas en diversos puntos de la estructura. Al respecto, el Residente de obra manifestó lo siguiente: "Esta rotura del sardinal fue producto de las maquinarias pesadas, producto del proceso constructivo, pero esta, y quizás otros daños que se generen a causa nuestra, se responderán antes de la culminación de la obra".
