**INFORME DE HITO DE CONTROL**  
**N° 10568-2026-CG/GRJU-SCC**

**EJECUCIÓN DE LA OBRA: “MEJORAMIENTO DE LA  
CARRETERA DEPARTAMENTAL JU - 108 TRAMO: PALIAN -  
VILCACOTO - ACOPALCA - ABRA HUAYTAPALLANA -  
PARIAHUANCA, PROVINCIA DE HUANCAYO,  
DEPARTAMENTO JUNÍN (TRAMO PALIAN -  
PARIAHUANCA)”, CUI N° 2251269**

**HITO DE CONTROL N° 3 – AVANCE FÍSICO AL MES DE  
JUNIO DE 2026 Y VALORIZACIÓN DE OBRA DEL MES DE  
MAYO DE 2026**

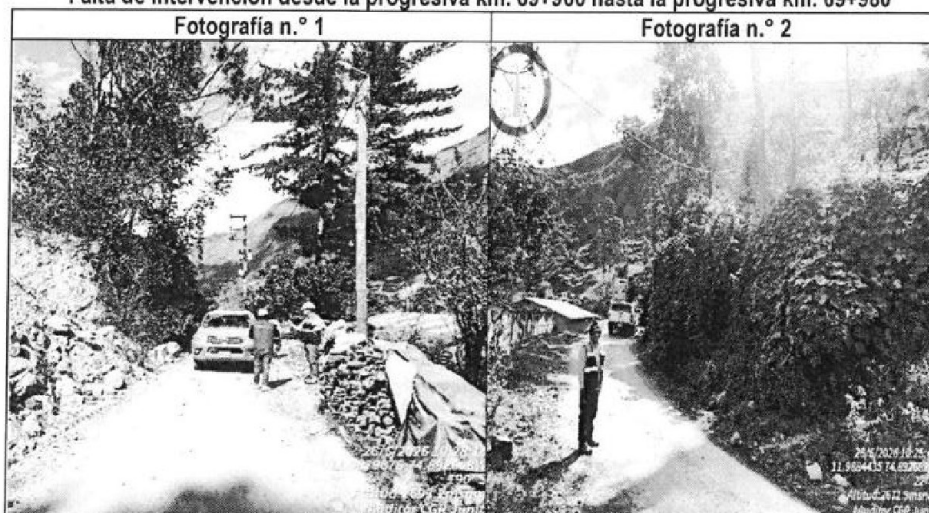
**Fotografías n.º 1 y 2**

**Falta de intervención desde la progresiva km. 69+960 hasta la progresiva km. 69+980**

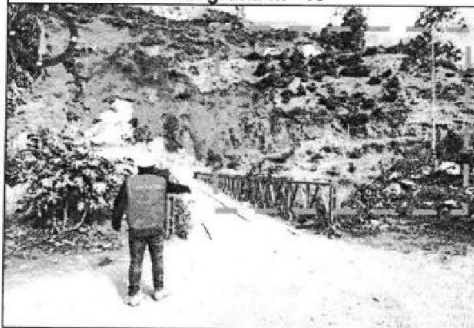
**Trabajos de corte de plataforma parcialmente ejecutados con crecimiento de maleza en sector comprendido entre las progresivas km. 67+380 y km. 67+470**

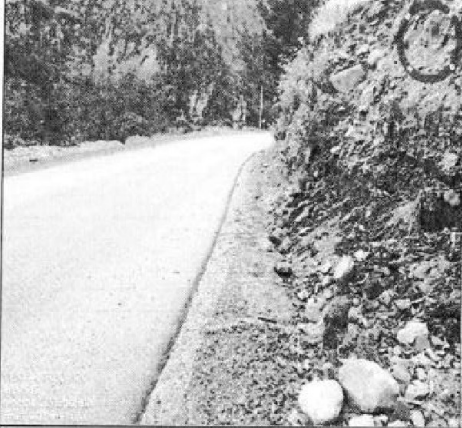
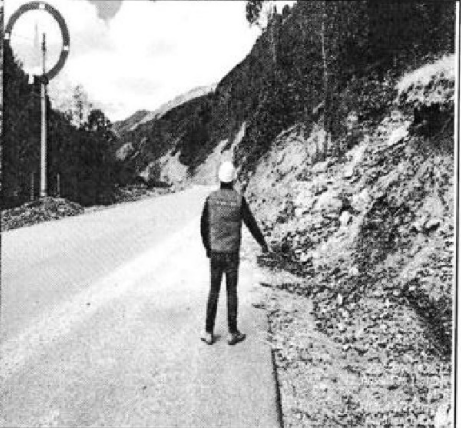
| Fotografía n.º 19 | Fotografía n.º 20 |
|---|---|
| <p><b>Descripción:</b> En las progresivas del km. 8+320 al km. 8+440, se constata la ejecución de la carpeta asfáltica, así como la falta de ejecución de cuneta revestida de concreto, contiguo al talud en el lado derecho de la vía, observándose que en dicho sector no se han ejecutado los trabajos de corte necesarios para la conformación de la misma.</p> | |

De lo expuesto, se verificó que el Contratista viene colocando la mezcla asfáltica en caliente sobre la base granular sin haber ejecutado previamente las cunetas revestidas previstas en el expediente técnico. Esta situación altera la secuencia constructiva establecida y limita el adecuado funcionamiento del sistema de drenaje superficial durante la etapa constructiva, favoreciendo la infiltración de aguas hacia la base granular y la berma de la vía, con el consecuente riesgo de pérdida de capacidad estructural, erosión lateral, socavación de bordes y reducción de la vida útil del pavimento.

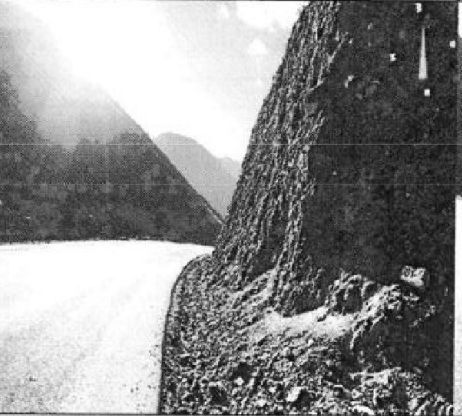
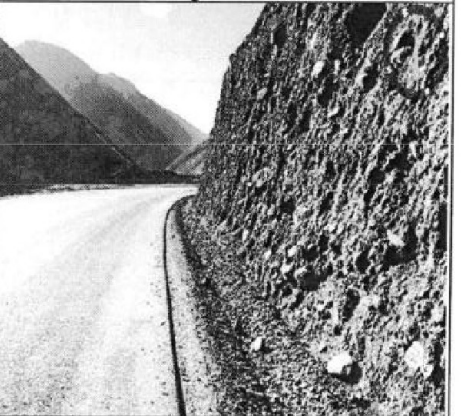
| Fotografía n.º 19 | Fotografía n.º 20 |
|---|---|
| <p><b>Descripción:</b> En la progresiva km. 17+550, se constata la ejecución de la carpeta asfáltica, así como la falta de ejecución de cuneta revestida de concreto, contiguo al talud en el lado derecho de la vía, observándose que en dicho sector no se han ejecutado los trabajos de corte necesarios para la conformación de la misma.</p> | |

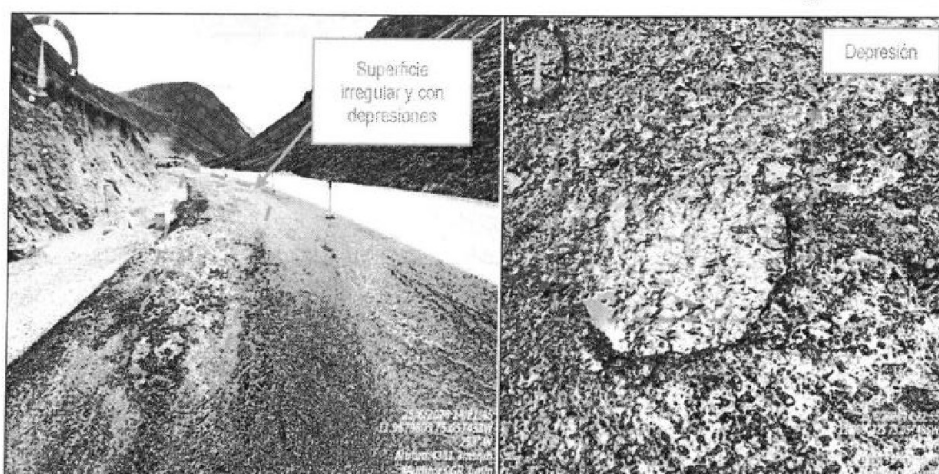
Fuente: Acta de inspección física n.° 001-2026-GRJU-SCC-CUI:2251269:H3 de 26 de junio de 2026.

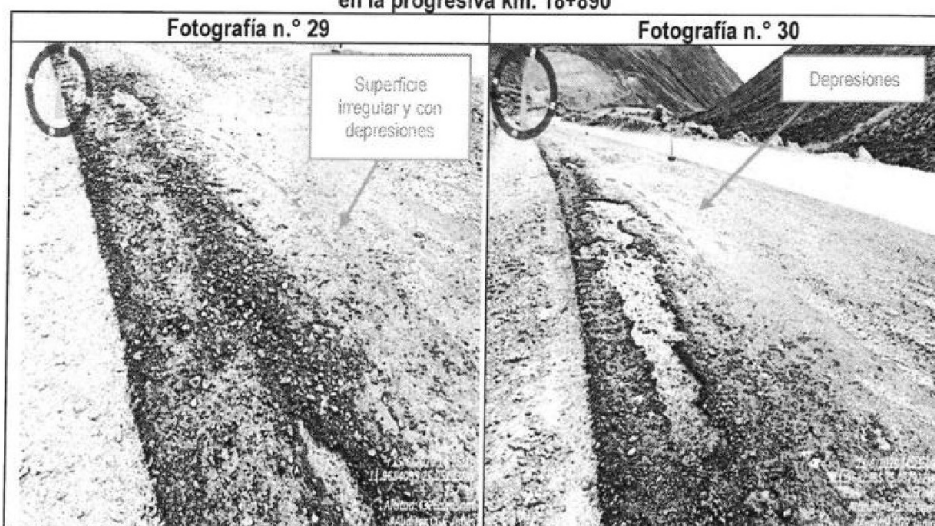
Asimismo, a continuación, se muestran fotografías de la ejecución de la partida en cuestión, en la progresiva km. 18+890, sobre la berma del carril derecho de la vía y denotando una superficie irregular con presencia de depresiones de la capa de base granular:

**Ejecución de la partida "01.04.01 Imprimación asfáltica", sobre el carril derecho de la vía, en la progresiva km. 18+890**

En ese sentido, de lo descrito precedentemente, se advierte que la partida "01.04.01 Imprimación asfáltica", se ejecutó sobre una base granular (en los sectores advertidos muestralmente) que presenta irregularidades en su superficie como depresiones y desprendimientos puntuales, lo cual contraviene con lo establecido en las especificaciones técnicas, ya que podría casuar que la distribución del material bituminoso se distribuya desigualmente, impidiendo que exista una correcta penetración y el sellado de los poros. A su vez, generaría charcos en las depresiones, fallas de adherencia y una superficie inestable, conllevando a un probable desprendimiento prematuro de la capa de rodadura, y el bacheo temprano de la vía. Siendo inobservado por la Supervisión y generando el riesgo de afectar la calidad y vida útil de la obra.

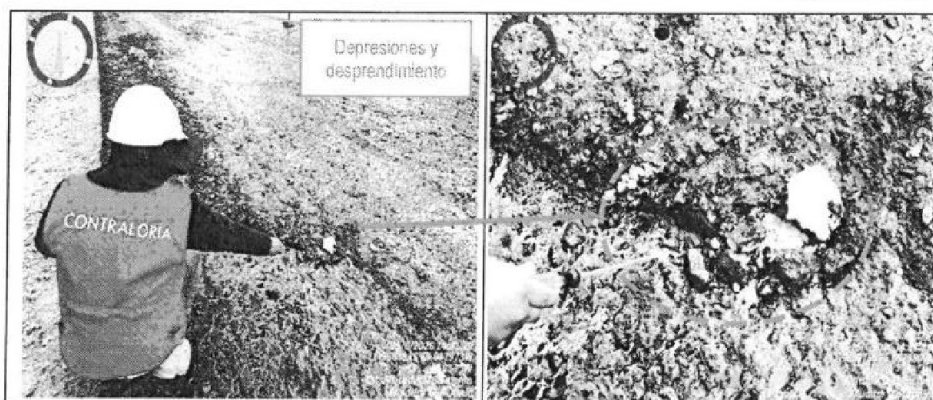
De igual manera, a continuación, se muestran fotografías de la ejecución de la partida en cuestión, en la progresiva km. 18+890, sobre la berma del carril derecho de la vía y denotando una superficie con depresiones y desprendimiento puntual de la capa de base granular:

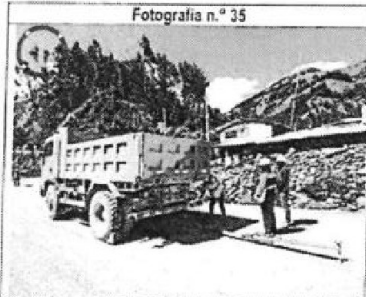
**Descripción:** Se aprecia el ensayo de deflectometría a través de viga benkelman de la capa sub base, sobre el camil derecho de la vía, ubicada en la progresiva km. 12+020, obteniendo para el primer dial de 0.06mm y para el segundo dial de 0.02mm.

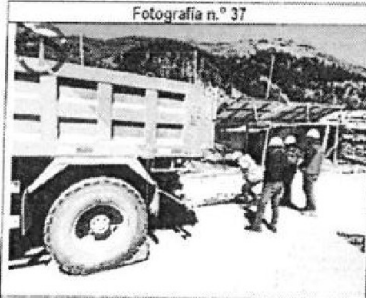
**Descripción:** Se aprecia el ensayo de deflectometría a través de viga benkelman de la capa sub base, sobre el camil derecho de la vía, ubicada en la progresiva km. 12+040, obteniendo para el primer dial de 0.07mm y para el segundo dial de 0.03mm.
