INFORME DE VISITA DE CONTROL
N° 371-2026-CG/GRHC-SVC

VISITA DE CONTROL
MUNICIPALIDAD PROVINCIAL DE AMBO
AMBO - HUÁNUCO

**“ACCIONES DE GESTIÓN ANTE RIESGOS DE
DESASTRE EN LA MUNICIPALIDAD PROVINCIAL DE
AMBO”**

AMBO, 4 DE MARZO DE 2026

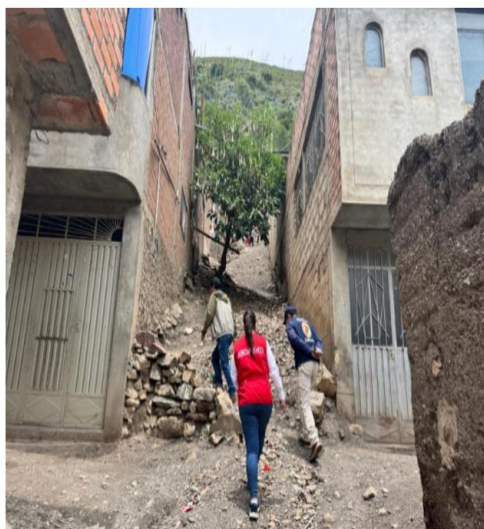
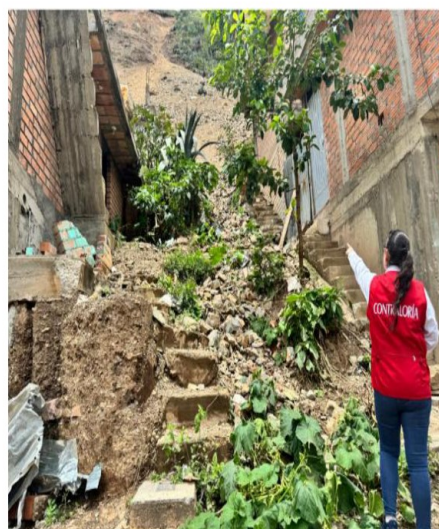
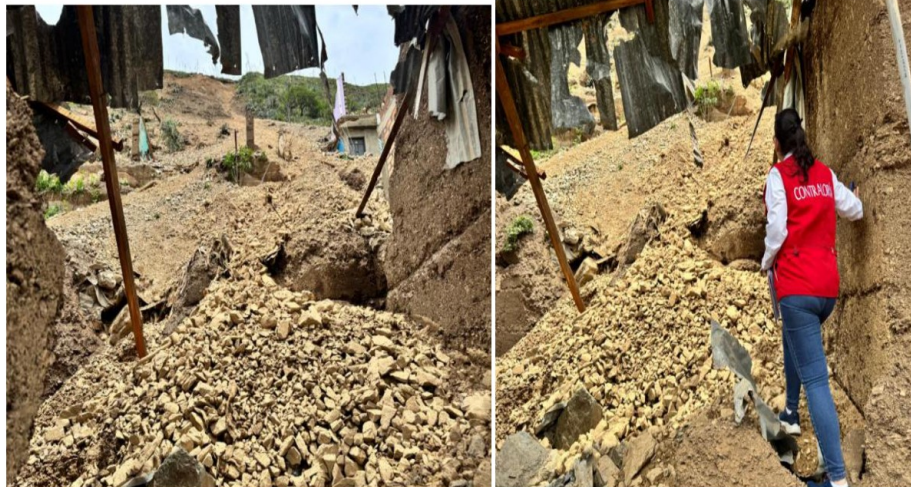
Imágenes n.ºs 1, 2, 3 y 4

Deslizamientos por movimiento en masa del Cerro Huaquichu al Barrio 30 de Julio

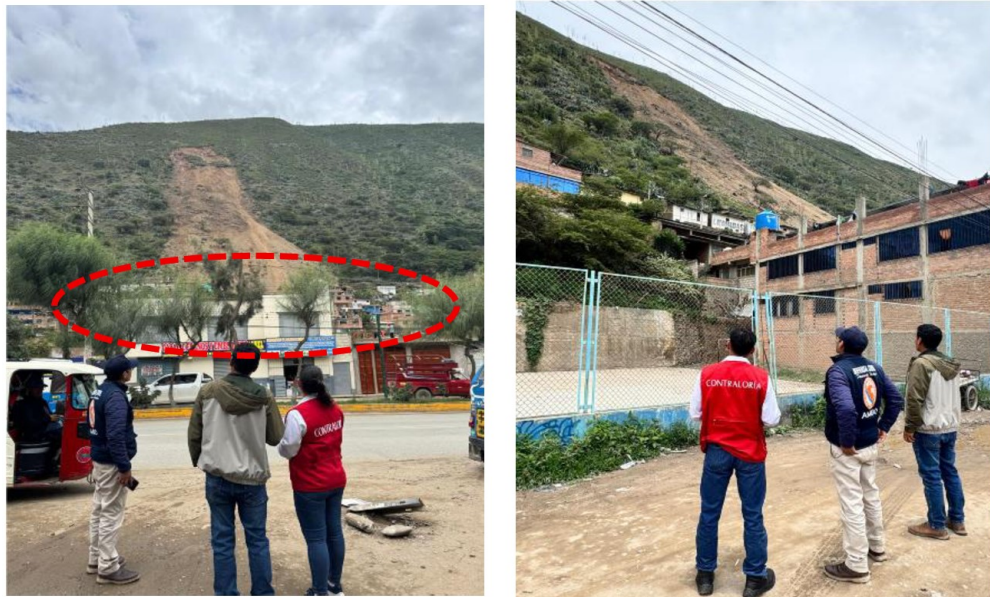
Imágenes n°s 5 y 6

**Zonas que podrían ser afectadas por deslizamientos por movimiento en masa
Barrio 30 de Julio**

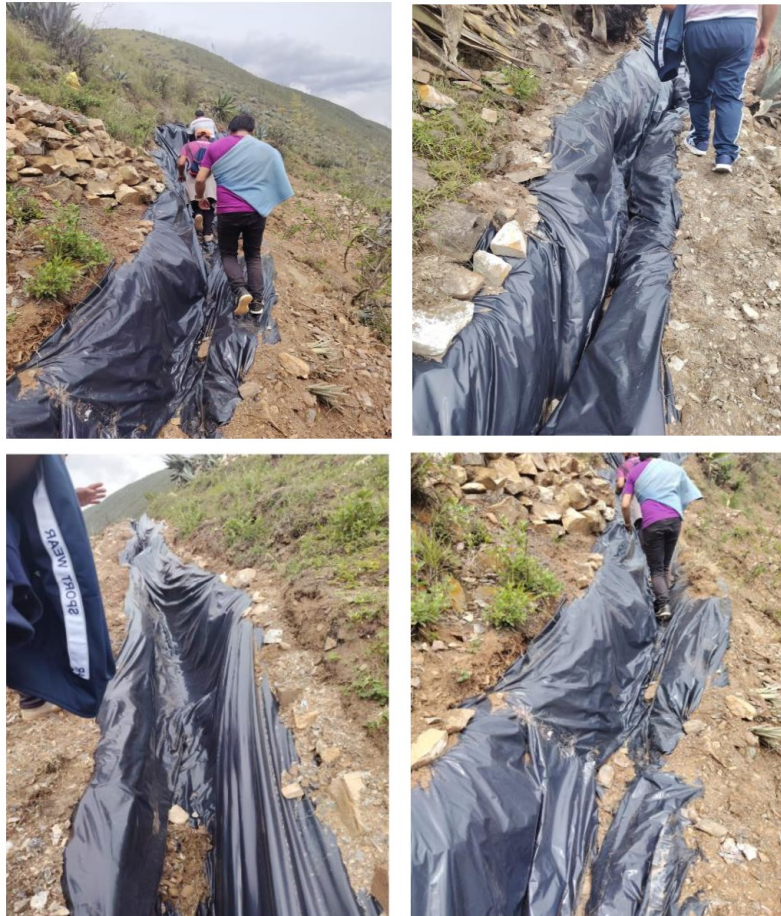
Imágenes n.ºs. 7, 8, 9, 10
Panel fotográfico del informe n.º 015-2026-OGROD-GDTI/MPA/JVR

- **Incumplimiento de especificaciones técnicas.**
- **Modificación no autorizada del diseño.**
- **Falta de documentación formal de entrega.**
- **Falta de documentación formal de entrega y conformidad.**
- **Los hechos descritos configuran incumplimiento contractual parcial y prestación deficiente del servicio.**

En ese sentido, se concluyó que el proveedor incurrió en incumplimiento parcial de las obligaciones establecidas en los Términos de Referencia de la Orden de Servicio n.º 0000847, al no ejecutar adecuadamente las actividades técnicas previstas, efectuar modificaciones no autorizadas al trazo de la zanja y omitir la documentación formal de entrega y conformidad de obra, configurándose una prestación deficiente del servicio.

Por lo que, mediante correo electrónico de 24 de febrero de 2026, se notificó al Contratista las observaciones técnicas formuladas respecto a la ejecución de la actividad denominada “*Construcción de zanjas de coronación y sellado de grietas en el cerro de Milagritos y 30 de Julio, en el centro poblado de Juan José Crespo Castillo – Ayancocha, distrito de Ambo - Huánuco*”, adjuntando la carta n.º 107-2026-GDTI-MPA¹⁶ de 23 de febrero de 2026, otorgándole cinco (05) días calendario para la subsanación de las señaladas observaciones, en cumplimiento a los Términos de Referencia y la normativa vigente.

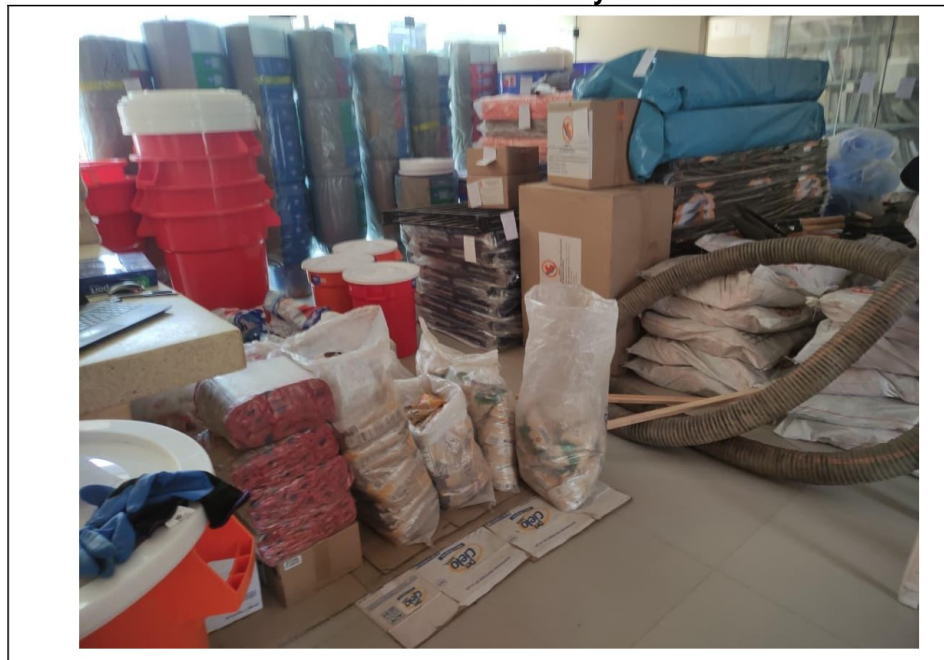
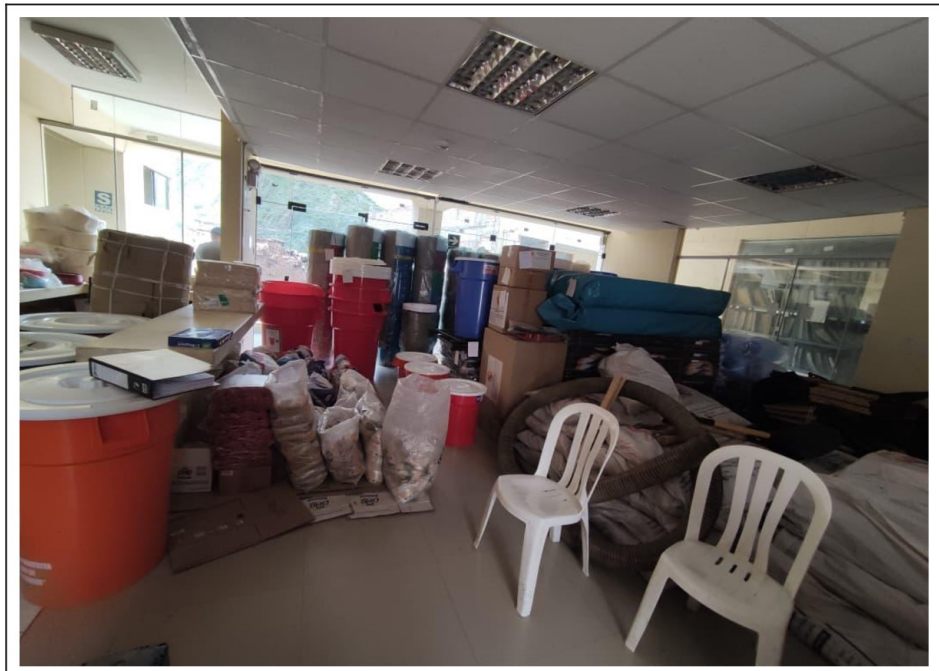
Imagen n°s 2 y 3
Almacenamiento de alimentos y/o otros bienes

Asimismo, se advierte un inadecuado almacenamiento de los bienes ya que los alimentos y otros bienes están en un mismo ambiente, pese a que los ambientes destinados al almacenamiento de alimentos deben ser exclusivos para tal fin, para que no implique riesgo de contaminación cruzada y mantener las condiciones de calidad sanitaria e inocuidad de los productos almacenados; evidenciando una falta de espacio adecuado para el tipo, cantidad y volumen de los bienes adquiridos, tal como se muestra en la siguiente imagen:

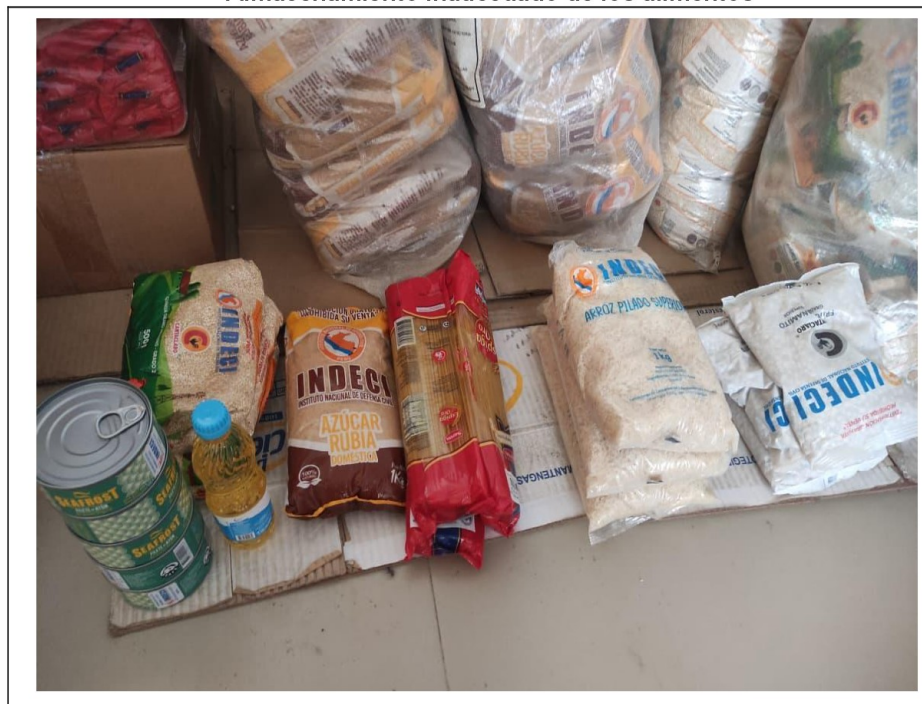
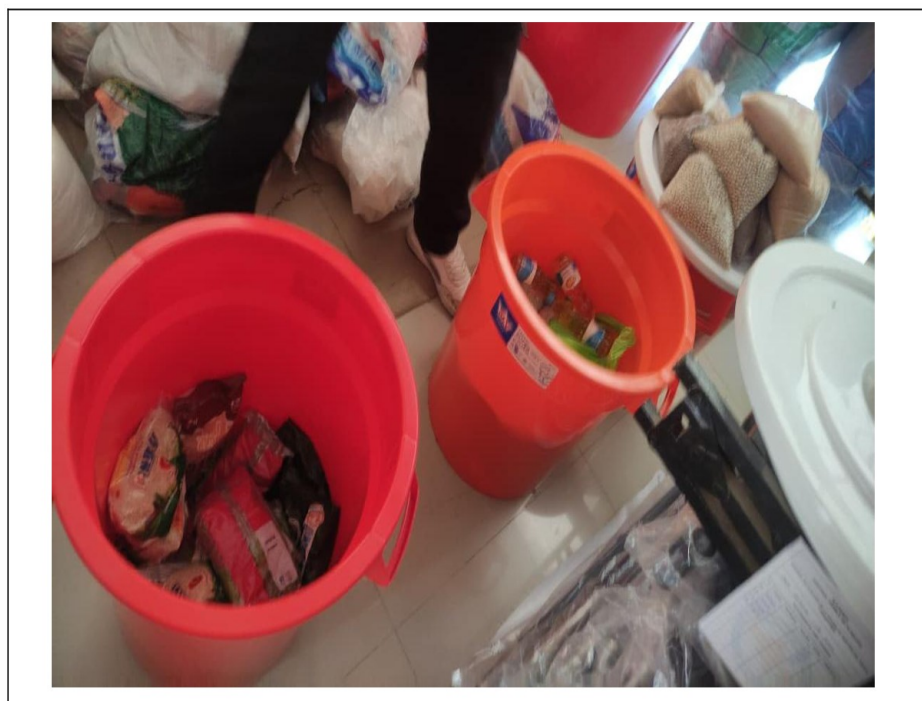
Imagen n°s 4 y 5

Almacenamiento inadecuado de los alimentos

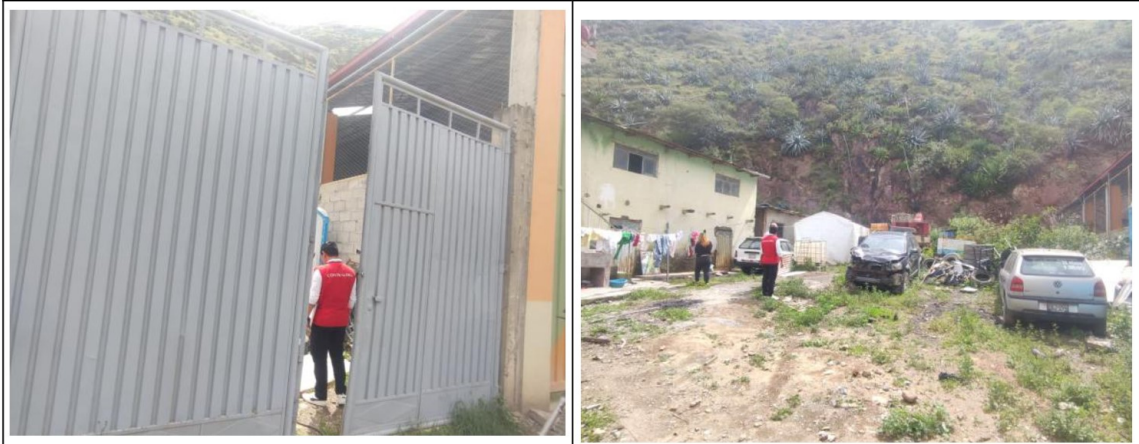
Al respecto, se evidenció que la Entidad habilitó un ambiente en el Depósito Municipal; sin embargo, el área física de la ubicación del almacén no cumple con las condiciones mínimas de seguridad, no garantizan el adecuado almacenaje y custodia de los bienes existentes para ayuda humanitaria; debido al deterioro que muestran la puerta y el techo, tal como se muestran en las imágenes siguientes:

Se observa que un ambiente del Depósito Municipal, se adaptó como almacén de la Oficina de Gestión del Riesgo de Desastres.

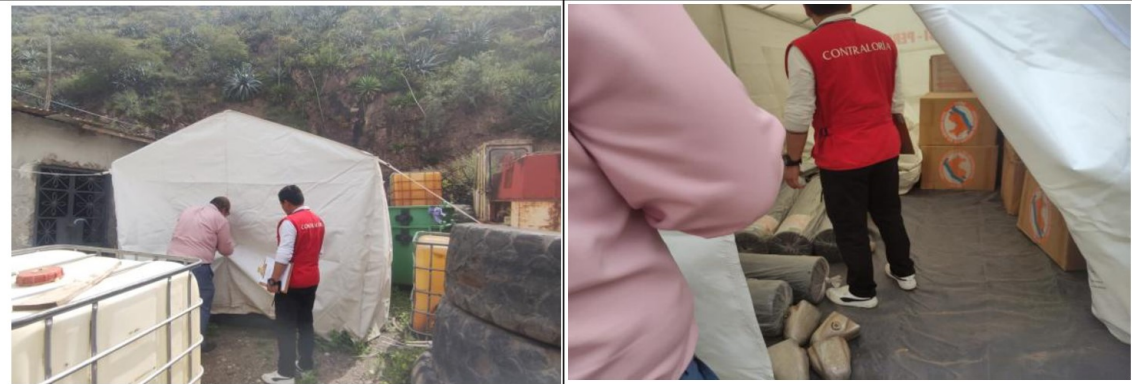
Se observa que hay bienes almacenados en una carpa, lo que no garantiza su seguridad y mantenimiento.

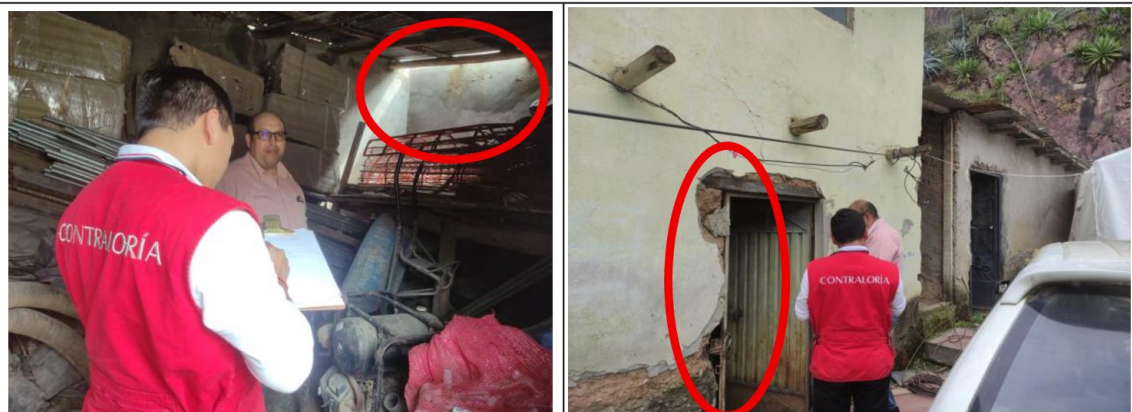
Se observa un agujero en el techo y en las puertas del almacén, lo cual no garantiza la seguridad para la custodia de los bienes existentes.

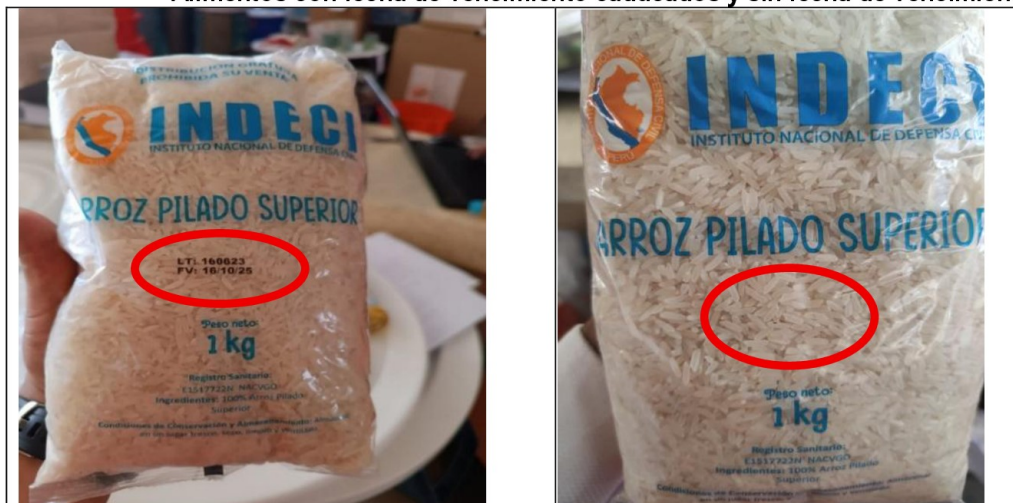
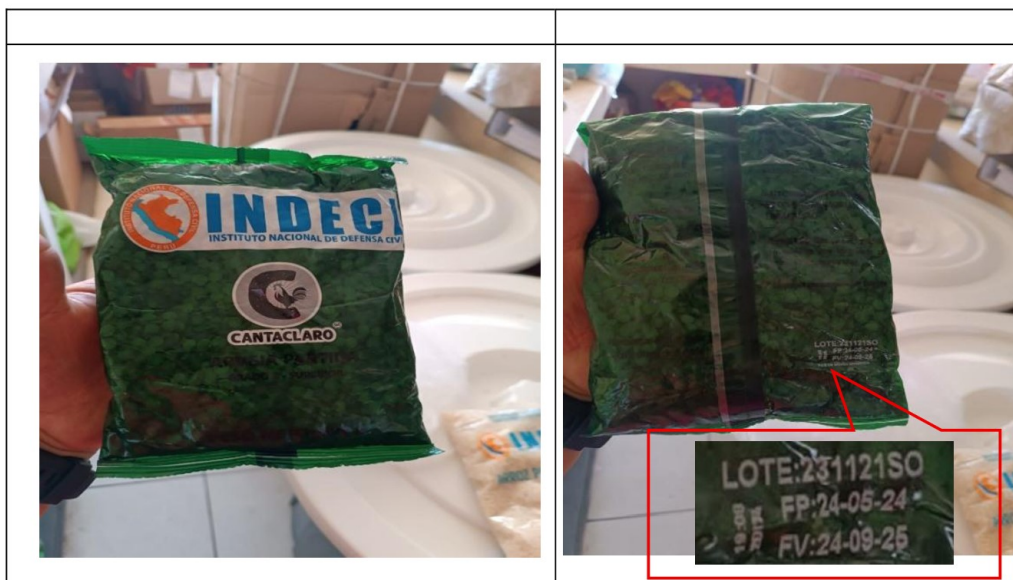
Imagen n.ºs 13, 14, 15 y 16

Alimentos con fecha de vencimiento caducados y sin fecha de vencimiento

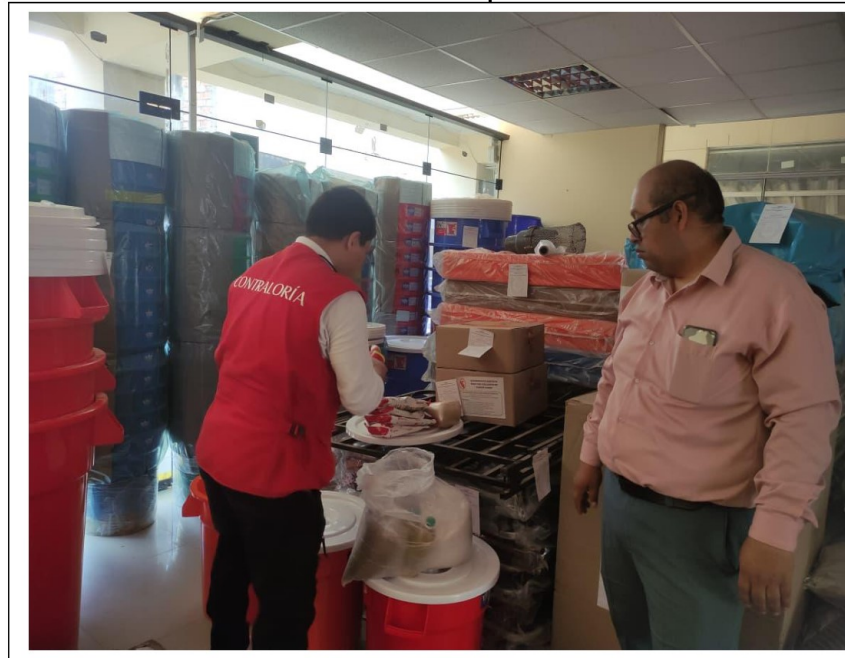
Imagen n.º 18
Almacén ubicado en el 4to piso de la Entidad

Asimismo, es de indicar que el encargado de los almacenes de la oficina de Gestión del Riesgo de Desastres¹⁹, ha informado que los almacenes actualmente no cuenta con extintores, situación que fue constatado y contraviene lo dispuesto en el numeral 4 del párrafo II de Procedimientos de la Resolución Jefatural n.º 335-90-INAP/DNA, que aprueba el "Manual de Administración de Almacenes para el Sector Público Nacional", donde se establece que la ausencia de este equipo esencial no solo incrementa el riesgo de daño a los bienes almacenados, sino que también pone en peligro la seguridad del personal que labora en el lugar, evidenciando una falta de diligencia en la gestión de riesgos por parte de la entidad responsable.
