INFORME DE HITO DE CONTROL
N° 381-2026-CG/GRMD-SCC

**“MEJORAMIENTO DEL SISTEMA DE MONITOREO E
INVESTIGACIÓN DE LA FLORA, FAUNA Y MEDIO
AMBIENTE DEL FUNDO EL BOSQUE DE LA UNIVERSIDAD
NACIONAL AMAZÓNICA DE MADRE DE DIOS, DISTRITO DE
LAS PIEDRAS PROVINCIA DE TAMBOPATA, REGIÓN
MADRE DE DIOS”**

HITO DE CONTROL N° 9
**EJECUCIÓN DE OBRA Y LA PARTICIPACIÓN DE LA
INSPECCIÓN AL MES DE ENERO Y FEBRERO DE 2026**

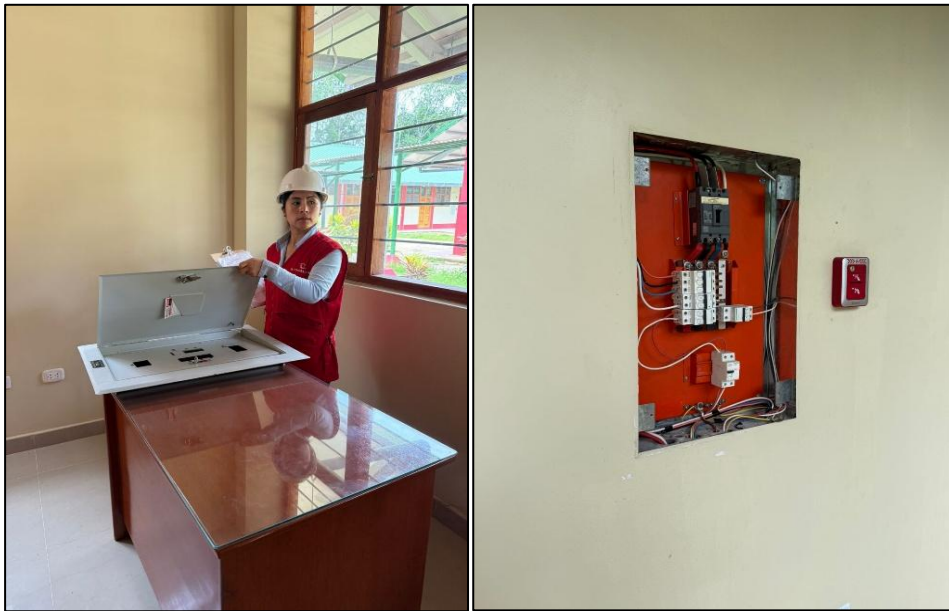
Imagen n.º 2
Tapa de tablero TD1 no instalada

Así también, durante la visita a la Obra se pudo verificar que la tapa del tablero eléctrico TD1 no se encontraba instalada, como se muestra en la siguiente imagen:

Vista la valorización del informe mensual técnico administrativo de obra n.º 39 de enero 2026, indica que la partida 05.06 Tablero eléctrico de distribución, se encontraría ejecutada en su totalidad; sin embargo, de acuerdo a la inspección realizada y la revisión del expediente técnico⁷, la partida 05.06.02 Tablero de distribución TD 01, TD 02, TF03, TD 08, TD no se encuentra concluida al no encontrarse la tapa del tablero de distribución TD 01 instalada.

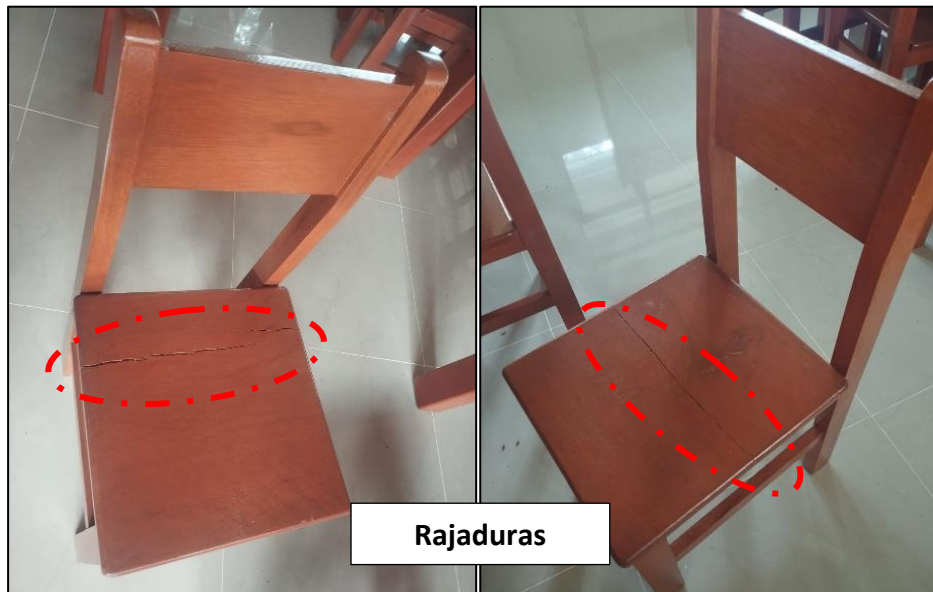
Imagen n.° 25
Silla con presencia de rajaduras en el asiento-Comedor

Posteriormente, dichos bienes fueron distribuidos en los distintos bloques de la Obra como Flora, Fauna, Comedor, SUM, Administración, Albergues, en ese entender, la Comisión de Control realizó la verificación del mobiliario, detectándose en algunos de ellos rajaduras en su estructura, imperfección en el acabado, así como desgaste y deterioro de la madera, a continuación, se presentan imágenes que evidencian lo identificado durante la verificación física realizada:

Mobiliario	Comentarios del estado del mobiliario
Silla fija de madera	
Sillas en bloque comedor	(6) sillas presentan rajaduras
Sillas en el bloque de investigación Fauna	(4) sillas presentan rajaduras
Armario de madera	
Armario de madera bloque de investigación Fauna	En el encuentro entre el panel central y el bastidor de la puerta, la superficie no encontraría acabado con laca y barniz
Pizarra acrílica	
Pizarra en el bloque de investigación Flora	En el marco de madera de una (1) pizarra se evidenció deterioro superficial, existiendo fisuración longitudinal.
Archivador de madera	
Archivador en bloque de investigación Flora	En (2) archivadores no funcionan adecuadamente los dispositivos de sujeción de puertas, impidiendo el correcto cierre de la hoja.

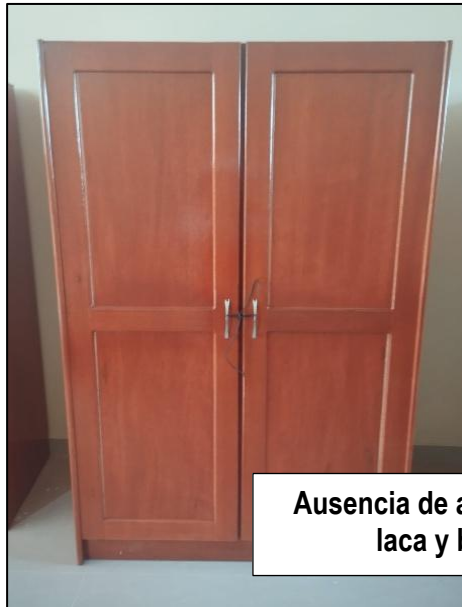
Imagen n.° 27
Armario de madera bloque
Investigación Fauna

**Ausencia de acabado con
laca y barniz**

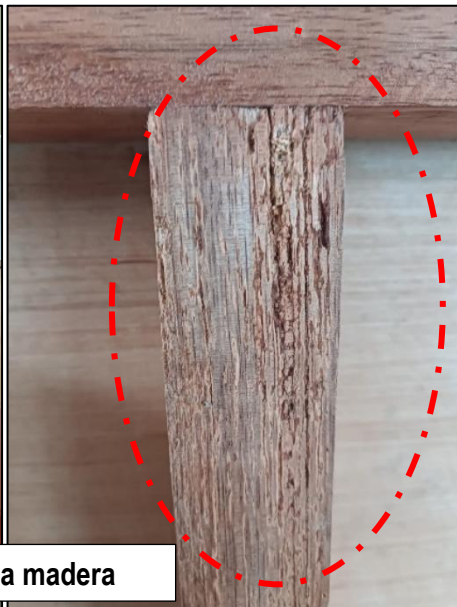
Imagen n.° 30
Pieza vertical del marco de madera en
la pizarra acrílica

Deterioro de la madera
