INFORME DE VISITA DE CONTROL
N° 8969-2026-CG/GRAP-SVC

VISITA DE CONTROL
MUNICIPALIDAD PROVINCIAL DE ABANCAY
ABANCAY, ABANCAY, APURÍMAC

**“EJECUCIÓN DE LA INVERSIÓN MEJORAMIENTO DEL
SERVICIO DE MOVILIDAD URBANA EN VÍAS LOCALES DE
LA AV. PANAMÁ DEL DISTRITO DE ABANCAY DE LA
PROVINCIA DE ABANCAY DEL DEPARTAMENTO DE
APURÍMAC”**

ABANCAY, 16 DE JUNIO DE 2026

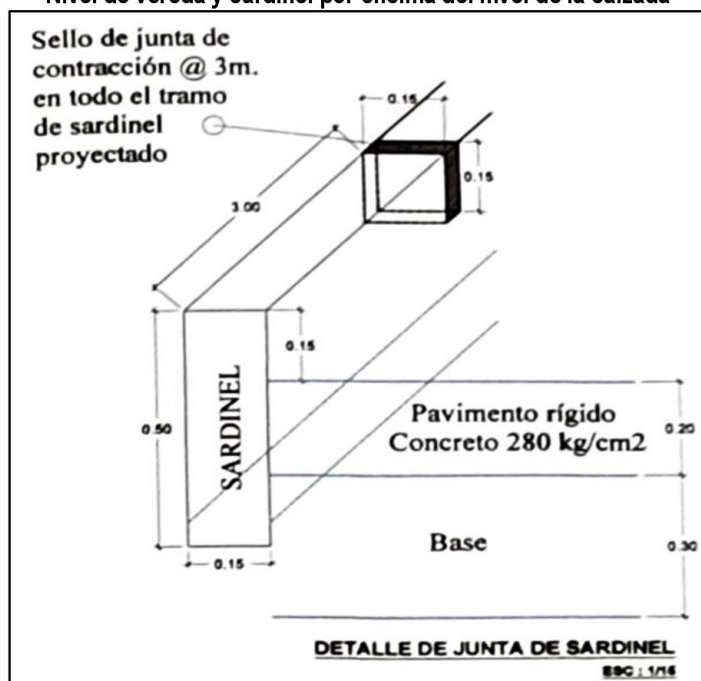
Imagen n.° 1
Nivel de vereda y sardinel por encima del nivel de la calzada

En el expediente técnico, se identificó el “Plano de secciones”, lámina PS-02, donde se observa que todas las secciones transversales señalan que las veredas tienen un nivel de piso terminado que se encuentra sobre la calzada, y según “Plano de detalles pavimento y vereda”, lámina PD-01, el desnivel sería de 15 cm sobre el nivel de la calzada, tal como se muestra a continuación:

Fuente: Plano de detalles pavimento y vereda”, lámina PD-01.

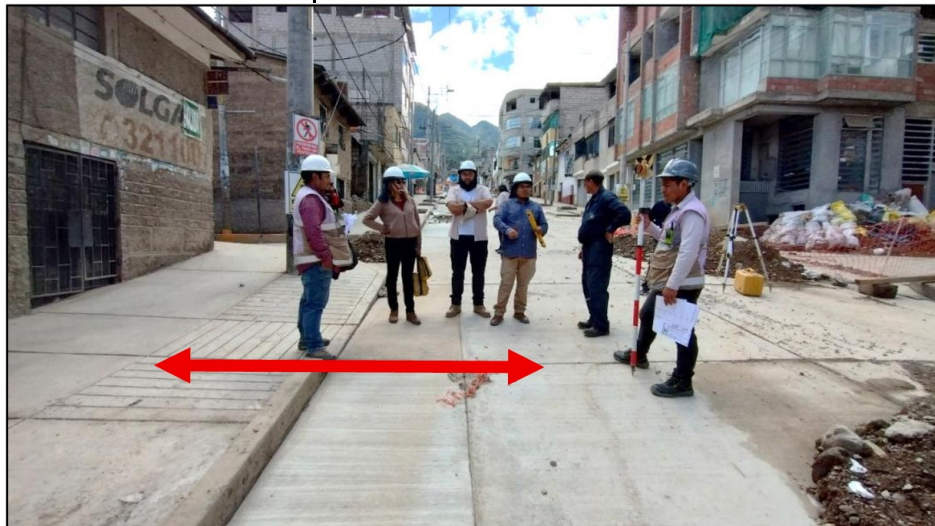
Fotografía n.º 1
Piso terminado de vereda al mismo nivel de la calzada, con rampa entre los dos elementos

- Al final de la cuadra 7 se observa que la vereda y la calzada se encuentran al mismo nivel.
- Proximidades de la progresiva Km 00+240: La vereda, la rampa de discapacitados y la calzada, se encuentran al mismo nivel, tal como se muestra en la siguiente imagen:

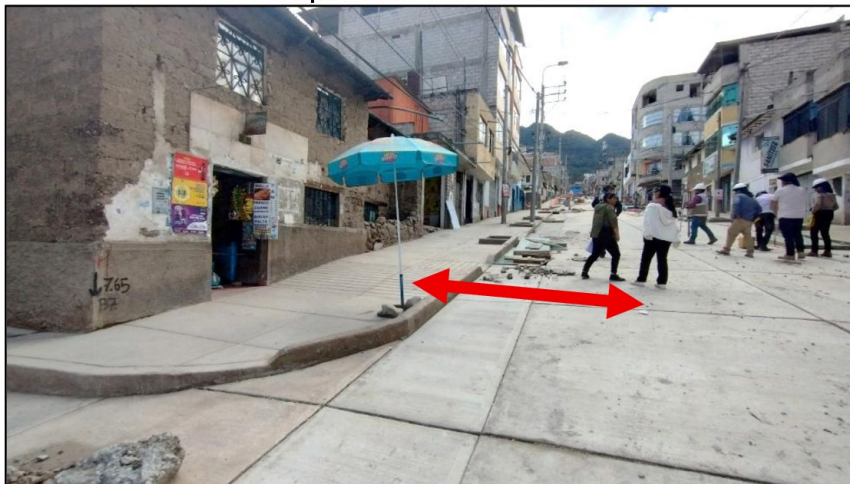
Fotografía n.º 2
Nivel de vereda por debajo del nivel de la calzada, con
rampa entre los dos elementos

- Proximidades de la progresiva Km 00+260: La vereda quedó por debajo del nivel de la calzada; tal como se evidencia en la siguiente imagen:

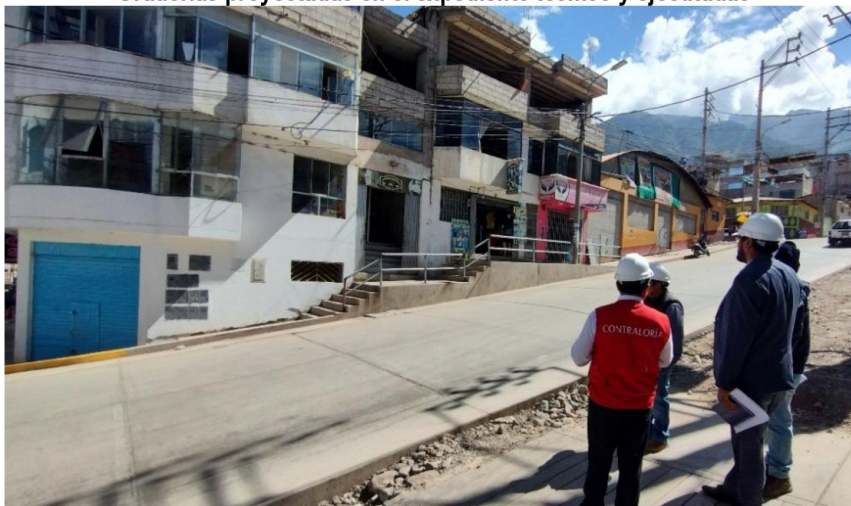
Fotografía n.º 3
Graderías proyectadas en el expediente técnico y ejecutadas

Asimismo, en la inspección física del 15 de junio de 2026, se evidenció la existencia de graderías construidas para alcanzar el nivel de ingreso de las viviendas, y que fueron consideradas en el expediente técnico. Esta situación demostraría que, el proyectista habría considerado el nivel de ingreso a vivienda en casos específicos, y no a lo largo de toda la avenida para garantizar que, las veredas se ubiquen entre 12 a 15 cm por encima del nivel de la berna o calzada como lo exige el Reglamento Nacional de Edificaciones, aprobado mediante decreto supremo n.º 011-2006-VIVIENDA, donde se establece que las veredas deben estar por encima del nivel de la calzada, y que no queden al mismo nivel que las rampas y la berna o calzada, e incluso, que la vereda quede por debajo del nivel de la calzada. Sin embargo, esta incompatibilidad de niveles se evidencia durante la ejecución física de la obra.

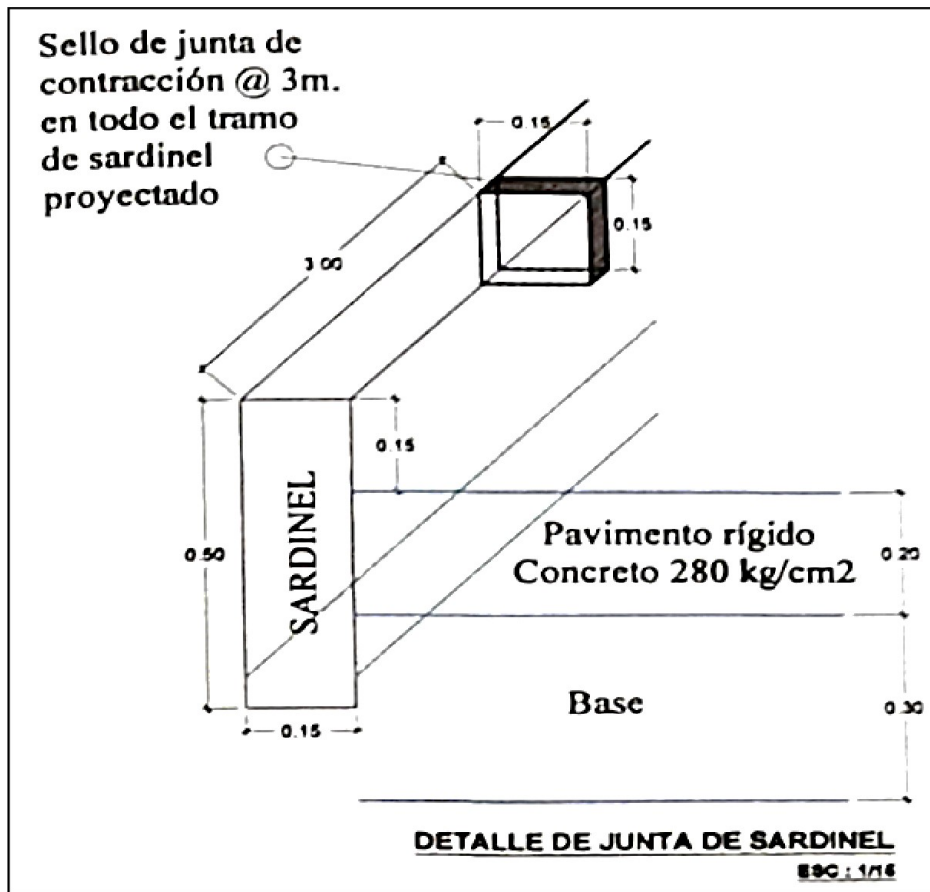
“ PLANO DE DETALLES PAVIMENTO Y VEREDA, LÁMINA PD-01

Detalle de junta de sardinel

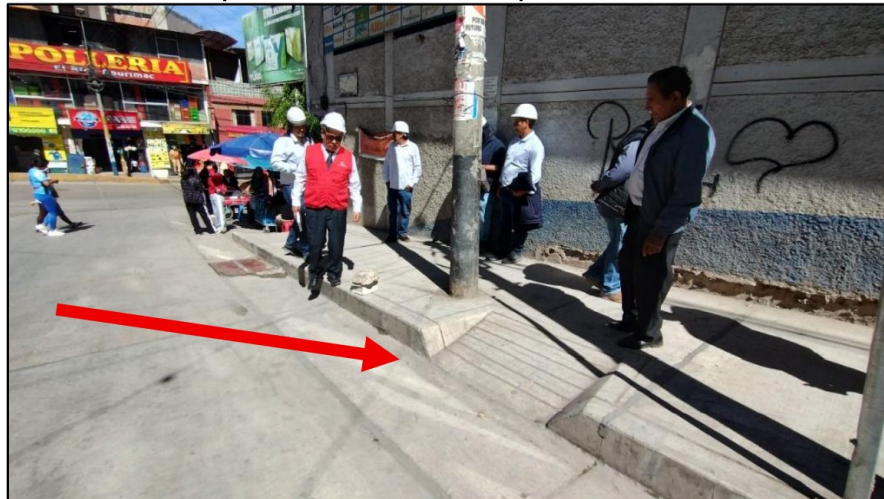
Fotografía n.º 5
Rampa de acceso en vereda con pendiente de 31%

El artículo 9° del Decreto Supremo n.° 011-2006-VIVIENDA que aprueba las Normas Técnicas del Reglamento Nacional de Edificaciones, modificada con Decreto Supremo n.° 010-2009-VIVIENDA, establece que la pendiente máxima para el desarrollo de rampas, según las condiciones de diseño debe ser de 12 %. Sin embargo, según la inspección física del 15 de junio de 2025, se identificó que la rampa ubicada al inicio de la cuadra 1 de la Av. Panamá, tiene una pendiente de 31 %, lo cual supera excesivamente la pendiente establecida para rampas según la norma técnica A.120 - "Accesibilidad para personas con discapacidad y de las personas adultas mayores"

Este hecho viola lo establecido en la normativa aplicable, y afectaría el resultado esperado de la infraestructura, además de afectar el logro del objetivo de la inversión, relacionado a brindar adecuado acceso al servicio de movilidad urbana, porque, la construcción de rampa de acceso para personas con discapacidad con una pendiente mayor a 12%, no permite el adecuado acceso al servicio de movilidad urbana para personas con discapacidad.

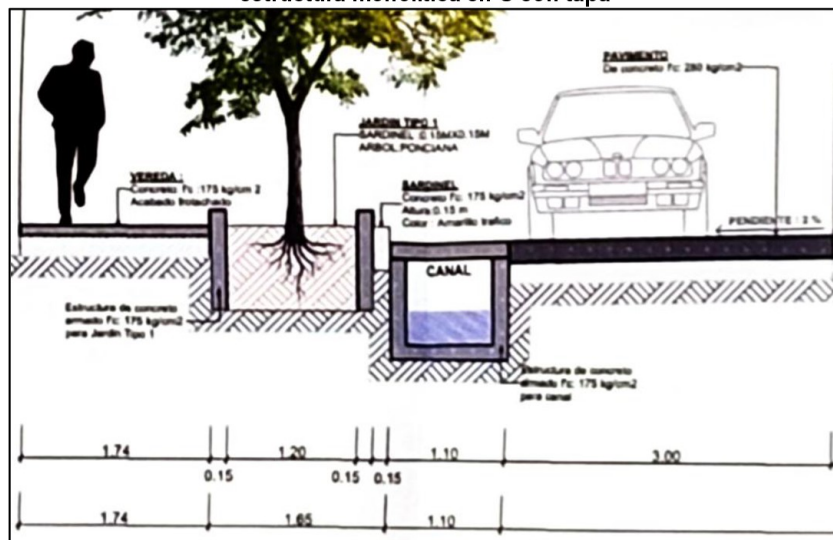
Imagen n.º 2
Sección de canal de evacuación pluvial de concreto armado – estructura monolítica en U con tapa

Según “Plano de corte transversal cuadra 4, 5 y 6 Av. Panamá”, lámina AR-08, el canal de evacuación pluvial, está conformado por una estructura de concreto armado $f'c=175 \text{ Kg/cm}^2$, respecto a la estructura del canal, se observa que está conformada por dos componentes: una sección única tipo “U” de concreto armado y una losa de concreto armado, tal como se muestra en la imagen.

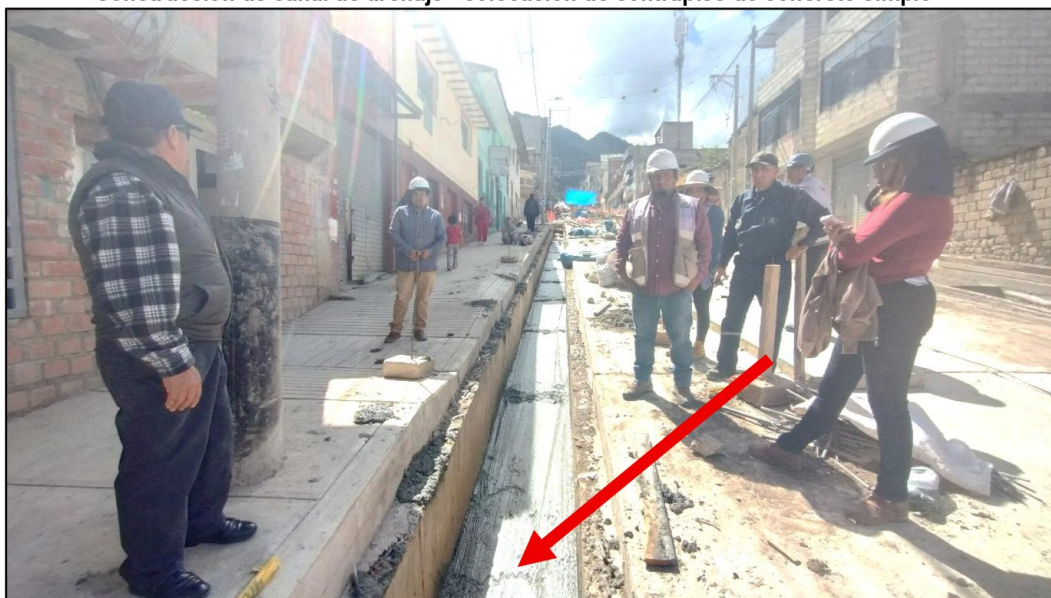
Fotografía n.º 6
Construcción de canal de drenaje - colocación de contrapiso de concreto simple

Sin embargo, según la inspección física del 26 de mayo de 2026, se evidenció que en la base del canal se realiza el colocados de un contrapiso de concreto simple, que no forma parte de la estructura planteada en el plano, tal como se constató en el tramo comprendido entre la Av. Perú y la Av. Víctor Raúl Haya, conforme se observa en la fotografía tomada durante la inspección física.

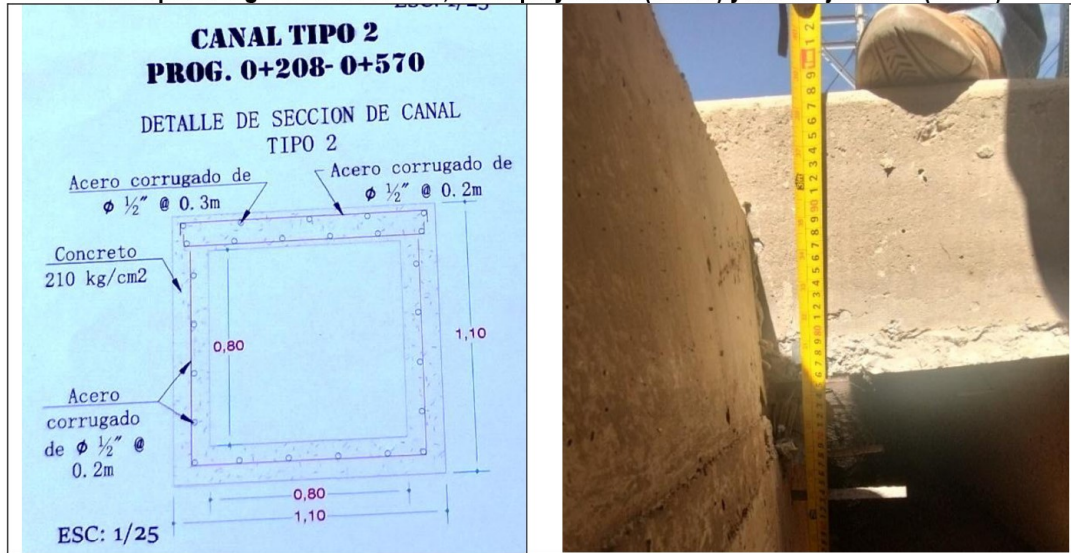
Fotografías n.ºs 7 y 8
Canal tipo 2 Prog. 00+208 a 00+570, altura proyectada (0.80 m) y altura ejecutada (0.75 m)

Sin embargo, según inspecciones físicas del 26 de mayo y 15 de junio de 2026, se verificó que la sección del canal es de 0.80 m de ancho por 0.75 m de alto, en ese sentido, hay incompatibilidad entre la construcción del canal de evacuación de aguas pluviales, en el tramo comprendido entre la Av. Perú y la Av. Víctor Raúl Haya, y lo establecido en el expediente técnico, porque, para el tramo se estableció un canal tipo 2, progresiva 00+208 a 00+570.

Por lo tanto, la construcción del canal de drenaje, efectuado por parte del personal técnico de la obra, no estaría realizado según lo establecido en el expediente técnico.

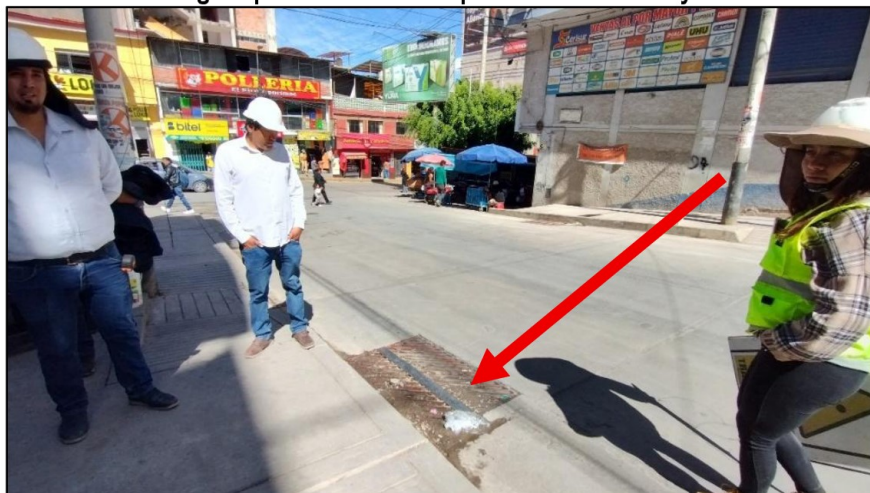
Fotografía n.º 9
Sumidero de aguas pluviales obstruido por residuos sólidos y sedimentario

Según la inspección del 15 de junio de 2026, se advirtió la obstrucción del primer sumidero ubicado en la cuadra 1 (lado correspondiente al estadio El Olivo), como consecuencia de residuos sólidos y sedimentos.

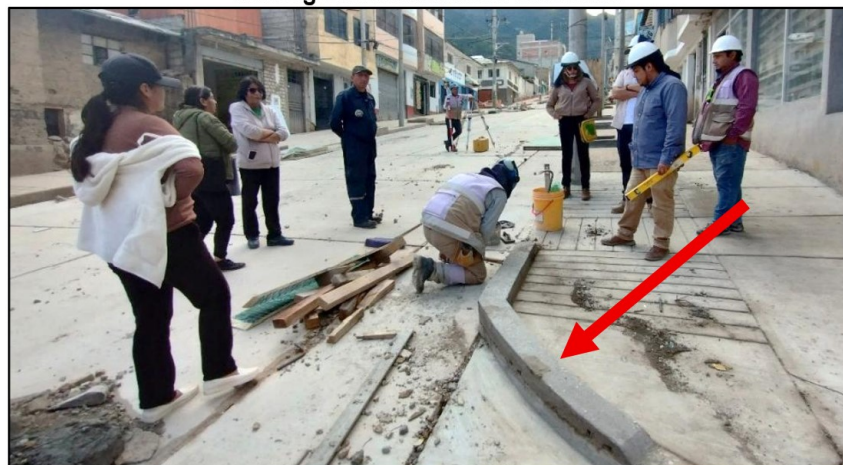
Fotografía n.º 10
Construcción de sardinel efectuada en dos etapas que no asegura una estructura monolítica

Sin embargo, según la inspección física, en el tramo comprendido entre la Av. Perú y la Av. Víctor Raúl Haya de la Torre se identificó que la construcción del sardinel no se realizó en forma monolítica, habiéndose completado la construcción sobre un vaciado realizado anteriormente, asimismo, teniendo en cuenta que el sardinel construido previamente, estaba al nivel de la berma o calzada, entonces no tendría la altura de 0.50 m establecida en el expediente técnico, porque, según expediente técnico, el sardinel debe sobresalir 0.15 m sobre el nivel de la berma o calzada, en igual situación se tendrían los tramos donde la vereda, sardinel y calzada se encuentran al mismo nivel.

En ese contexto, en los tramos donde el nivel de la vereda, el sardinel y la berma o calzada se encuentran a un mismo nivel, los sardineles así contruidos no tendrían la altura de 0.50 m establecido en el expediente técnico, toda vez que, para que así sea, el sardinel debería sobresalir 0.15 m sobre el nivel de la berma o calzada.

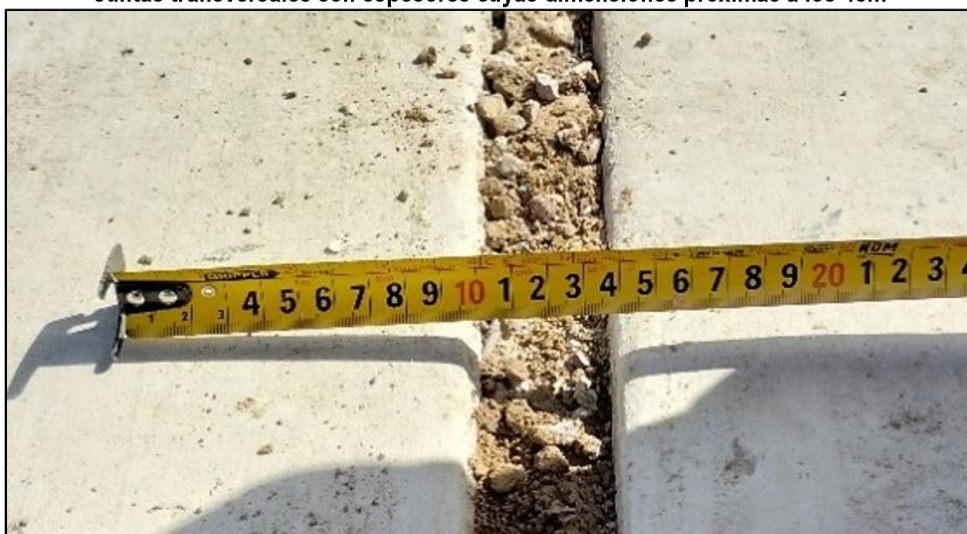
Fotografía n.º 11

Sin embargo, según la inspección física del 26 de mayo de 2026, en el tramo comprendido entre la Av. Perú y la Av. Víctor Raúl Haya, se identificaron juntas transversales con una dimensión próximo a los 4 cm, que superan notablemente el espesor establecido para las juntas, según lo establecido en el expediente técnico.

Juntas transversales con espesores cuyas dimensiones próximas a los 4cm

Esta situación podría afectar el resultado de la inversión, porque la existencia de juntas con un espesor mayor al establecido en el expediente técnico, genera el riesgo de acortar el tiempo de durabilidad del sello asfáltico, debido a deterioro por su mayor área de exposición al tránsito vehicular, lo que implicaría que, el sello asfáltico ya no cumpla su función de evitar el ingreso de aguas superficiales a la estructura interna del pavimento (base del pavimento) ocasionando su deterioro por la alteración o expulsión de material fino que forma parte del material de la base, generando de esta manera una posible falla prematura del pavimento.

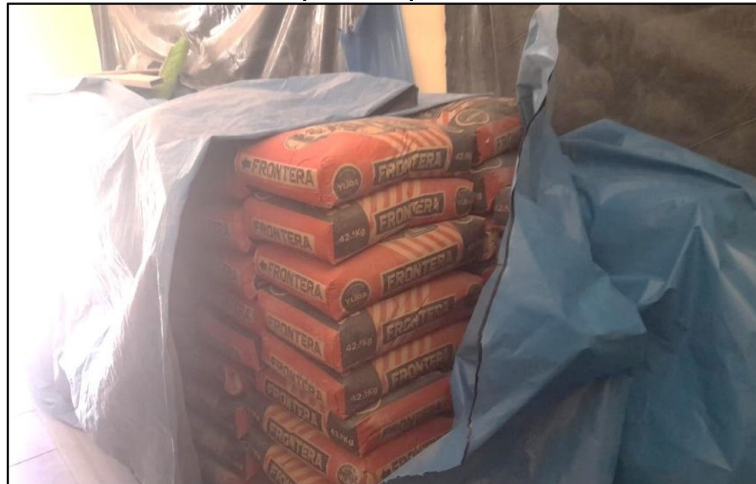
Fotografía n.º 12
Bolsas de cemento portland tipo IP en almacén de obra

Durante la inspección del 26 de mayo de 2026, se verificó el control visible de materiales en almacén, específicamente del cemento portland tipo IP, que luego de su conteo, se identificó la cantidad de 150 bolsas, cuya fecha de fabricación corresponde al 17 de mayo de 2026.

h.) Implementar el almacén de obra acorde con el tamaño de la obra ejecutada, manteniendo el control permanente de los ingresos y salidas de los materiales e insumos, y supervisar que se asegure el debido almacenamiento de éstos para evitar su deterioro y realizar oportunamente el seguimiento al cumplimiento del plan de procura de adquisición de materiales y equipos.

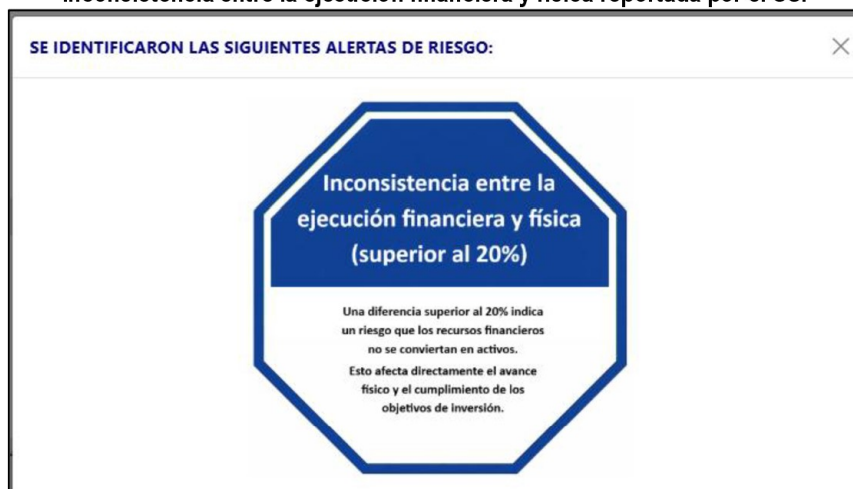
Imagen n.° 10
Inconsistencia entre la ejecución financiera y física reportada por el SSI

Asimismo, el SSI, identificó que se tendría inconsistencia entre la ejecución financiera y la ejecución física, con una diferencia superior al 20 %, tal como se muestra en la siguiente imagen.

Al respecto, según el reporte consignado en el SSI, el avance físico de la inversión se encuentra en un 43.7 %, mientras que el avance financiero alcanzaría el 66.3 %, y en efecto, resulta una diferencia mayor al 20 %.
