INFORME DE CONTROL ESPECÍFICO N° 029-2024-2-0444-SCE

SERVICIO DE CONTROL ESPECÍFICO A HECHOS CON PRESUNTA IRREGULARIDAD MUNICIPALIDAD DISTRITAL QUINISTAQUILLAS

QUINISTAQUILLAS/GENERAL SÁNCHEZ CERRO/MOQUEGUA

"ADQUISICIÓN E INSTALACIÓN DE TUBERÍA CORRUGADA DE ALTA DENSIDAD Y ESTRUCTURA METÁLICA, MEDIANTE ORDEN DE COMPRA N° 081-2022 Y ORDEN DE SERVICIO N° 274-2022"

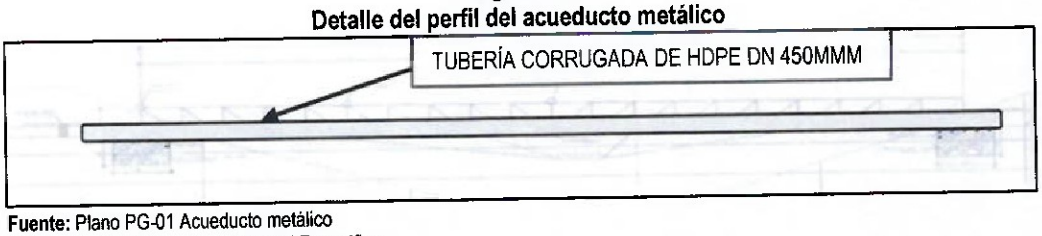
Imagen n.° 1
Detalle del perfil del acueducto metálico

Conforme se describe en la Ficha Técnica de la IOARR **(Apéndice n.° 6)**, la tubería corrugada tendría que haber sido instalada al interior de la estructura metálica (acueducto metálico), la cual debió de anclarse previamente, tal como se muestra en el diseño del plano PG-01 Acueducto metálico **(Apéndice n.° 6)**:

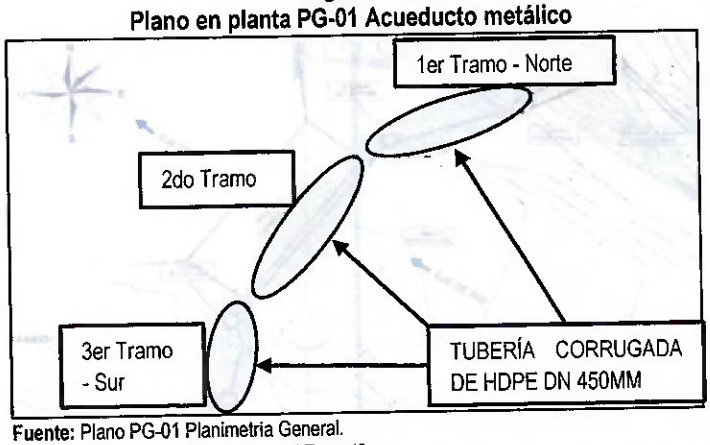
Imagen n.° 2
Plano en planta PG-01 Acueducto metálico

Así mismo, en la Ficha Técnica de la IOARR **(Apéndice n.° 6)** muestra en el Plano PG-01 Acueducto metálico – Plano en planta, que no solo la sección de traslado aéreo habría involucrado el uso de tubería corrugada HDPE, sino también la toma norte y la toma sur del acueducto, tal como se muestra a continuación:

Es por esto, que en la Ficha Técnica de la IOARR **(Apéndice n.° 6)**, se estableció que se debe requerir, según la propuesta de diseño estructural, 38 metros de tubería corrugada HDPE para la ejecución del sistema de riego de Yaragua.

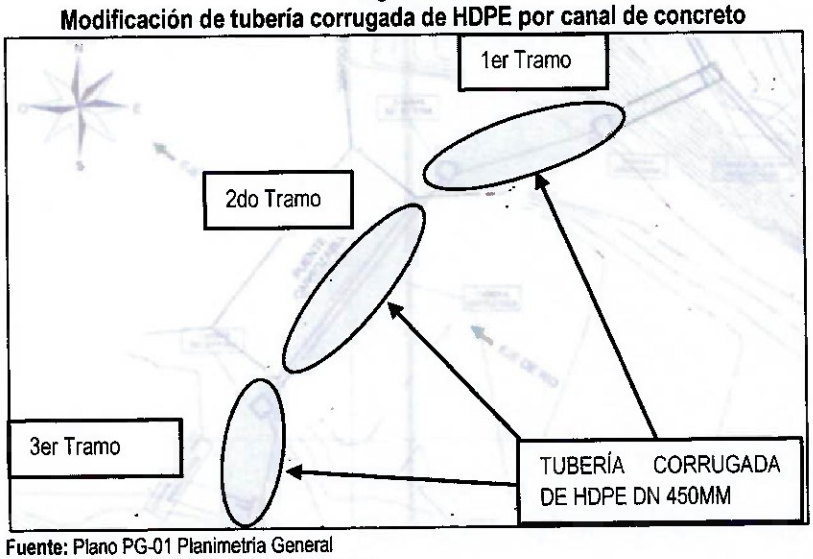
Imagen n.° 5
Modificación de tubería corrugada de HDPE por canal de concreto

Debido a este hecho, se puede deducir los cambios en el primer y tercer tramo de la ejecución, ya que en lugar de instalar tubería corrugada HDPE, de acuerdo con el plano PG-01 Planimetría General **(Apéndice n.° 6)**, se ha ejecutado un canal de concreto en el primer tramo de 0,80 x 0,60 metros de sección y de 11,50 metros de largo aproximadamente, y en el tercer tramo un canal de 0,80 x 0,60 metros de sección por 3,10 metros de largo aproximadamente, como se muestra a continuación:

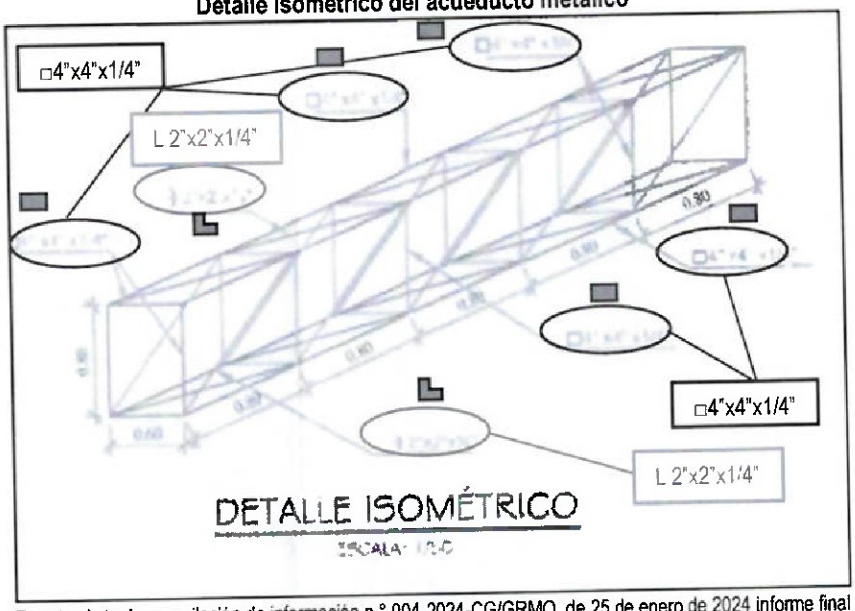
Imagen n.° 10
Detalle Isométrico del acueducto metálico

Con respecto a la estructura metálica, el integrante especialista refiere en su informe técnico n.° 001-2024-CG/GRMQ/MARC de 10 de mayo de 2024 **(Apéndice n.° 13)** que, se contaba con el siguiente detalle isométrico de la estructura metálica (acueducto metálico), el cual se presenta a continuación:

Sin embargo, la estructura metálica no cumplió con los requisitos que se consignan en la Ficha Técnica de la IOARR **(Apéndice n.° 6)**, si bien el residente de obra a través de su informe de compatibilidad de 20 de octubre de 2022, **(Apéndice n.° 7)** indicó que *"(...) En el plano de la estructura metálica faltó más detalles en cuanto a las dimensiones y representación en sí de la tubería HDPE (...)"*; a pesar de esto, no efectuó las acciones correspondientes establecidas en la directiva vigente de Ejecución de Obras por Administración Directa[4] **(Apéndice n.° 2)**, respecto a que debía ejecutar la obra de manera eficiente sumado a esto, tampoco registró a través del cuaderno de obra **(Apéndice n.° 9)** o cualquier otro documento como informes u oficios que generen el acto resolutivo correspondiente.

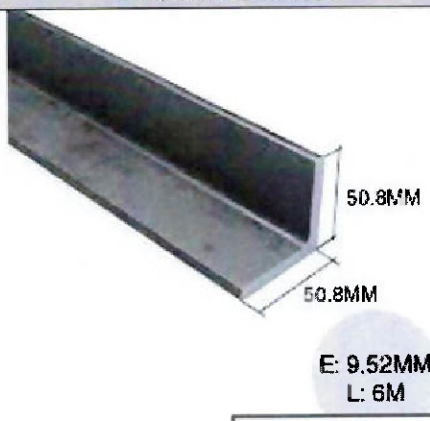
Cuadro n.° 8
Cuadro comparativo de los elementos metálicos que se debieron considerar en la Estructura Metálica

LO QUE SE DEBIÓ CONSIDERAR	LO QUE SE CONSIDERÓ
Tubo cuadrado **Galvanizado** de 4" x 4" x ¼" Para el cuerpo principal

Perfil estructural en L de 2" x 2" x ¼" Para el cuerpo principal

Lo descrito, habría devenido en la confección de una estructura metálica que no cumplía las especificaciones técnicas del proyecto, pero sobre todo por la deficiencia en su dimensionamiento, el cual tampoco cumpliría con su finalidad principal de brindar un soporte a la tubería corrugada DHPE de DN 450 mm.

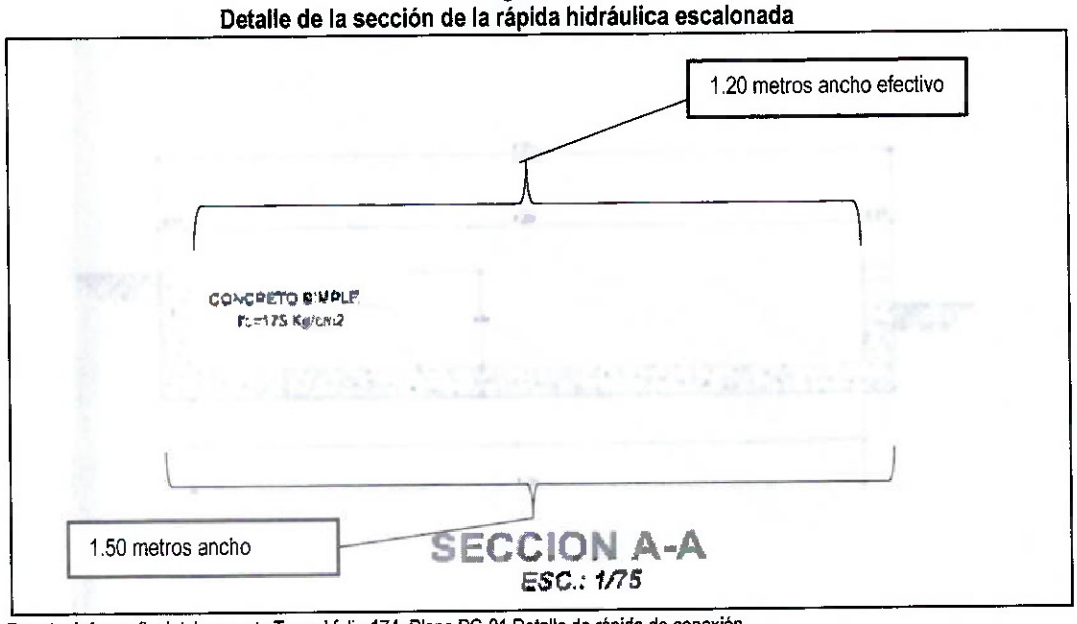
Imagen n.° 13
Detalle de la sección de la rápida hidráulica escalonada

Acorde a lo descrito, las modificaciones inconsultas y sin autorización formal abarcan también a la obra civil de la IOARR, debido a que en el Plano PG-01 "Detalle de rápida de conexión" **(Apéndice n.° 6)**, se indica el detalle de la sección del rápido hidráulico con un ancho exterior de 1,50 metros y un ancho interior o efectivo de 1,20 metros, tal como se muestra en la siguiente imagen:

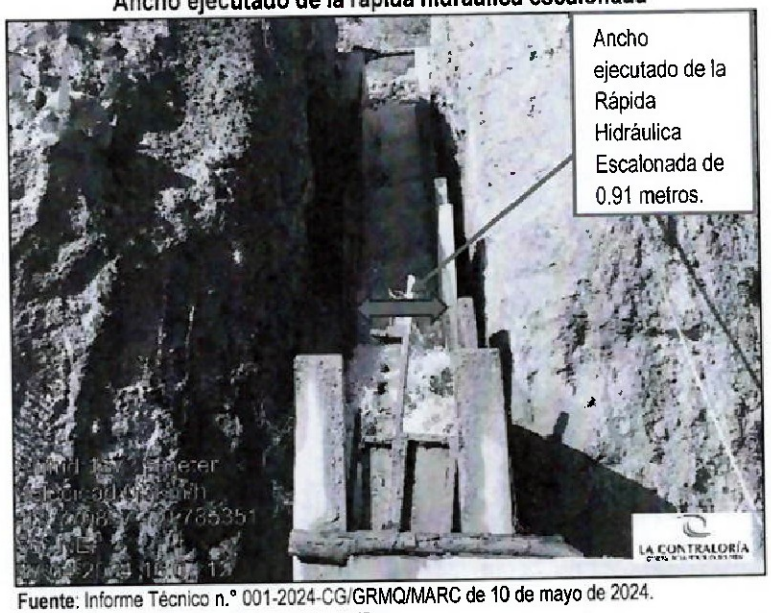
Imagen n.° 14
Ancho ejecutado de la rápida hidráulica escalonada

Conforme a lo informado por el integrante especialista de la Comisión de Control Específico, en su informe técnico n.° 001-2024-CG/GRMQ/MARC de 10 de mayo de 2024 **(Apéndice n.° 13)**, refiere que durante la visita de inspección física, registrada en acta de inspección física n.° 001-2024-CG/GRMQ-SCE de 17 de abril de 2024 **(Apéndice n.° 15)**, pudo verificar que el rápido hidráulico presenta 0,91 metros de ancho efectivo en lugar de los 1,20 metros como lo indica el detalle del plano PG-01 **(Apéndice n.° 6)**, como se puede observar en la siguiente imagen:

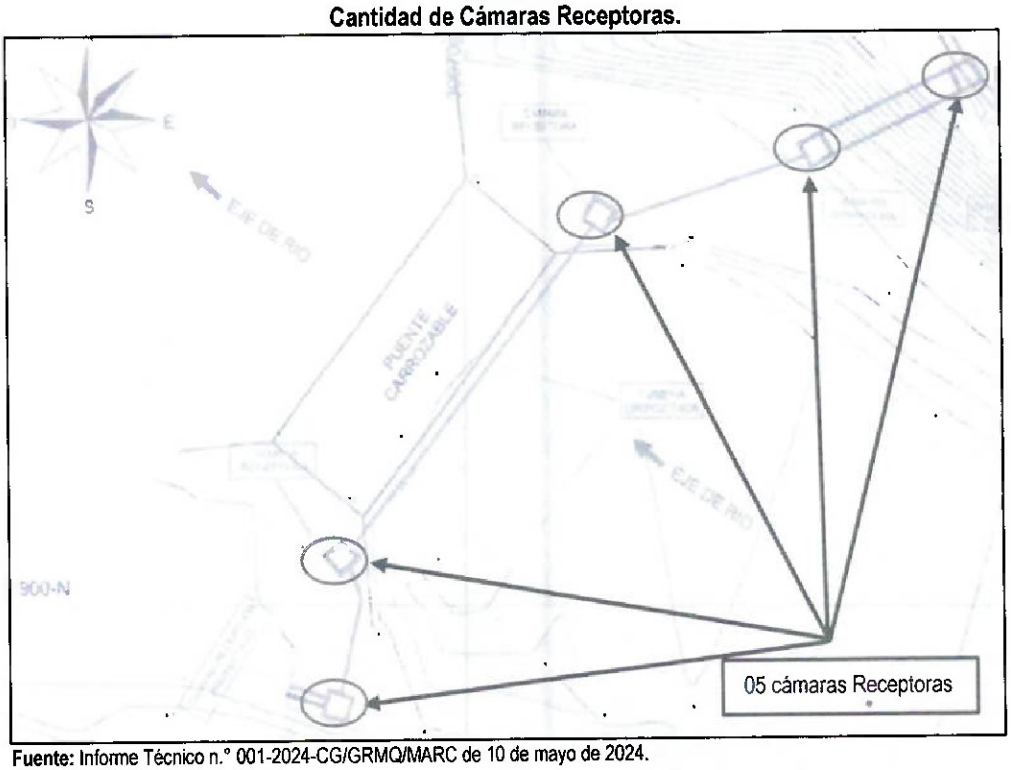
Imagen n.° 15
Cantidad de Cámaras Receptoras.

Finalmente, el integrante especialista, verificó que cuatro (4) de las cinco (5) cámaras receptoras estipuladas en los detalles de los planos de la IOARR no fueron ejecutadas, estas cámaras se debieron encontrar dispuestas de la siguiente manera:

Sin embargo, solo se construyó una (1) de ellas en la parte inferior de la rápida hidráulica escalonada, a lo cual el ingeniero residente de obra habría registrado en el asiento n.° 33 de 17 de noviembre de 2022 del cuaderno de obra **(Apéndice n.° 9)**, lo siguiente:
