INFORME DE ORIENTACIÓN DE OFICIO N° 10936-2024-CG/GRPI-SOO

ORIENTACIÓN DE OFICIO
MUNICIPALIDAD DISTRITAL DE BELLAVISTA DE LA UNIÓN
BELLAVISTA DE LA UNIÓN, SECHURA, PIURA

"VERIFICACIÓN DEL CUMPLIMIENTO DE LAS CONDICIONES DE ACCESIBILIDAD UNIVERSAL EN ÁREAS DE ATENCIÓN AL PÚBLICO, DE LA MUNICIPALIDAD DISTRITAL DE BELLAVISTA DE LA UNIÓN, EN EL MARCO DE LA NORMA TÉCNICA A.120"

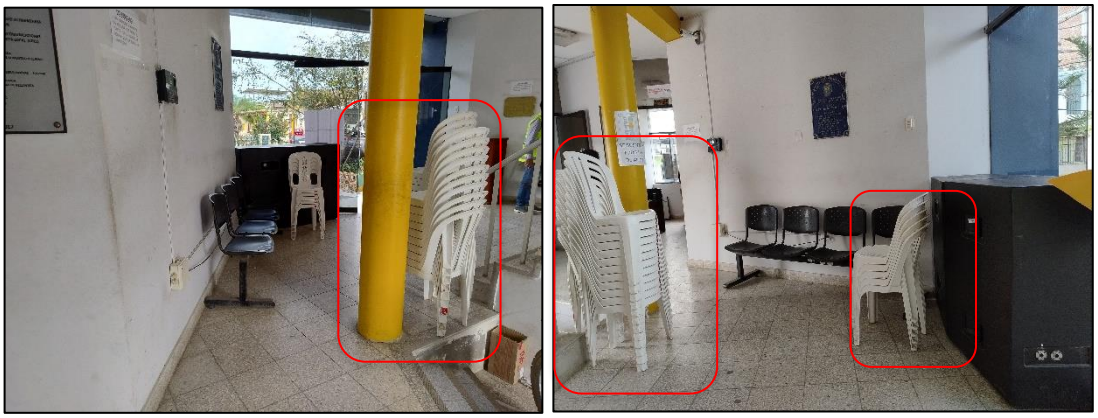
- La ruta de desplazamiento hasta la zona o área de atención al público tiene obstáculos[3] que obstruyen la circulación:

Imágenes n.° 5 y 6
Área de atención al público presenta obstáculos en la ruta de circulación

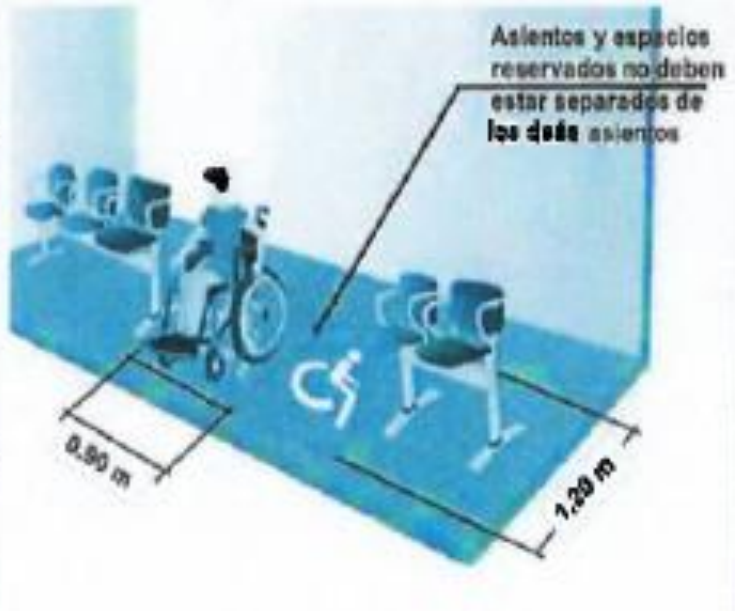
16	NT A.120 Art 11, literal b). RNE aprobado con D.S. n.° 011-2006-VIVIENDA y modificaciones.	De ser afirmativo, responder la pregunta 17. De ser negativo, responder "**NO APLICA**" a las preguntas 17, 18 y 19, 20 y pasar a la pregunta 21. **En al área de atención al público ¿Existe una zona de espera?** *Obtener una imagen fotográfica.*		SI (X) NO ( )	
17	NT A.120 Art 11, literal b). RNE aprobado con D.S. n.° 011-2006-VIVIENDA y modificaciones.	*(Responder de ser afirmativa la pregunta 16)* *De ser afirmativo, responder las preguntas 18, 19 y 20.* *De ser negativa, responder "no aplica" las preguntas 18, 19 y 20, y pasar a la pregunta 21.* **¿En la zona de espera, existe un espacio reservado para silla de ruedas?** Obtener una imagen fotográfica de la zona de espera sin el		SI ( ) NO (X) NO APLICA ( )	
18	NT A.120 Art 11, literal b). RNE aprobado con D.S. n.° 011-2006-VIVIENDA y modificaciones	*De ser negativa, la pregunta 17, responder "NO APLICA".* *De ser afirmativa la pregunta 17:* **¿Las zonas de espera cuentan con un espacio reservado para silla de ruedas de min. 0.90m x 1.20m?**

SI ( ) NO ( ) NO APLICA (X)
