INFORME DE HITO DE CONTROL N°19237-2026-CG/GRAN-SCC

CONTROL CONCURRENTE
AUTORIDAD NACIONAL DEL AGUA

INTERVENCIÓN: "LIMPIEZA, DESCOLMATACIÓN Y CONFORMACIÓN DE DIQUE CON ENROCADO, EN LA MARGEN IZQUIERDA DEL RIO SANTA, SECTOR CONVENTILLO 2 - SUCHIMAN, DISTRITO DE CHIMBOTE, PROVINCIA DE SANTA. DEPARTAMENTO DE ANCASH"

HITO DE CONTROL Nº 1: AVANCE DE EJECUCIÓN

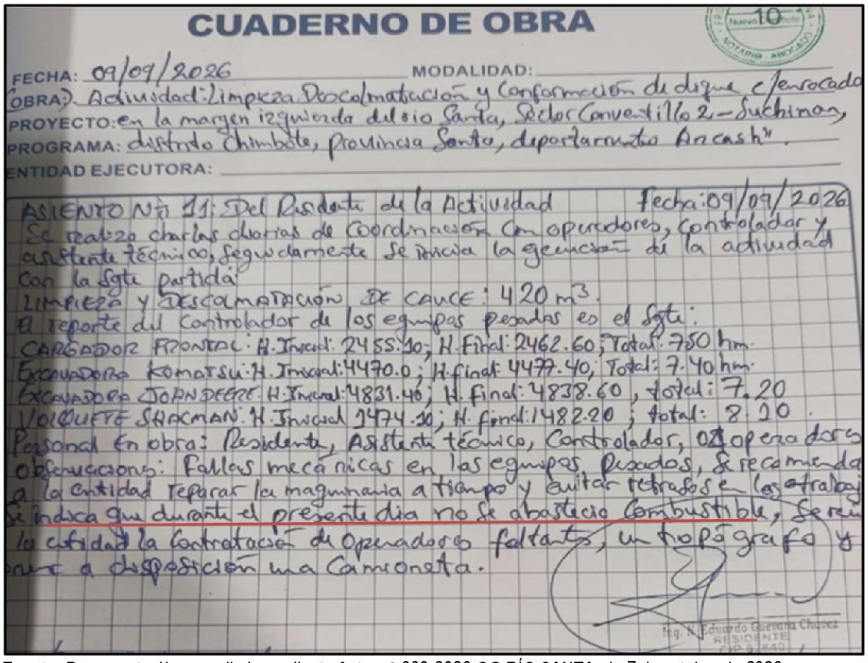
abastecimiento de combustible, solicitando a la Entidad adoptar las acciones necesarias para garantizar su suministro oportuno y evitar afectaciones a la continuidad de las actividades ejecutadas con maquinaria pesada.

Este registro constituye un antecedente documentado de las dificultades de abastecimiento durante la ejecución de la intervención.
