INFORME DE HITO DE CONTROL N° 044-2019-OCI/0419-SCC

"EJECUCIÓN Y SUPERVISIÓN DE LA OBRA MEJORAMIENTO DEL CAMINO VECINAL CURGOS, CUYUMALCA - YANAZARA, DISTRITO DE CURGOS, PROVINCIA DE SÁNCHEZ CARRIÓN - LA LIBERTAD; CON CÓDIGO DE INVERSIÓN N° 2377475, BAJO EL MARCO DE LA LEY N° 30556"

HITO DE CONTROL N° 3: VALORIZACIÓN DE OBRA N° 6 Y EJECUCIÓN CONTRACTUAL AL 28 DE AGOSTO DE 2019

HUAMACHUCO, 4 DE SETIEMBRE DE 2019

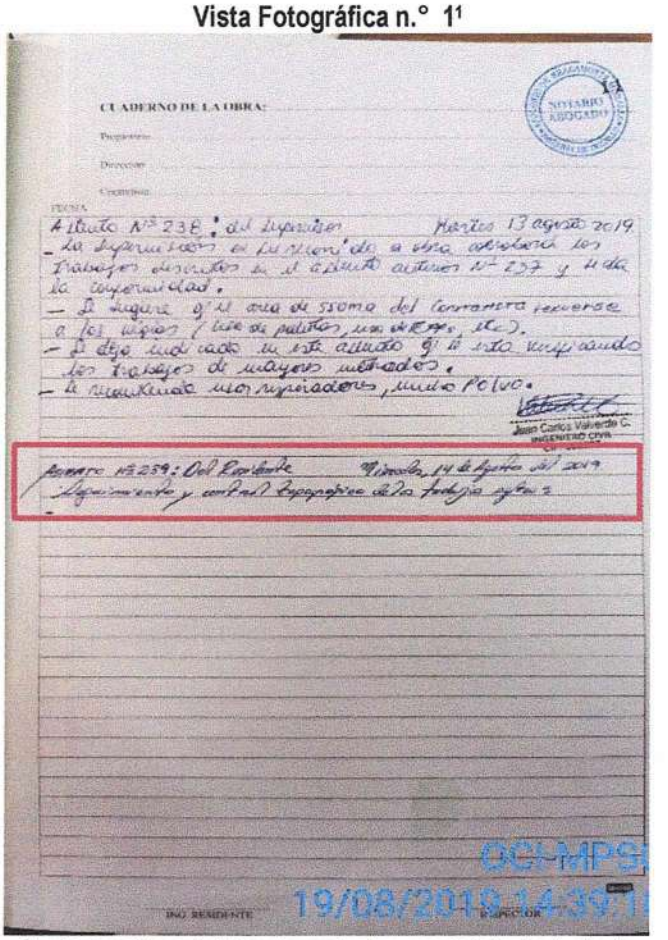
Vista Fotográfica n.° 1[1]

Se observa el tomo II del cuaderno de obra, asentado hasta el asiento n.° 239 del Residente de Obra de 14 de agosto de 2019, el cual se halla incompleto y no esta suscrito por los responsables; por lo que a la fecha de la inspección, dicho cuaderno se encuentra desactualizado.

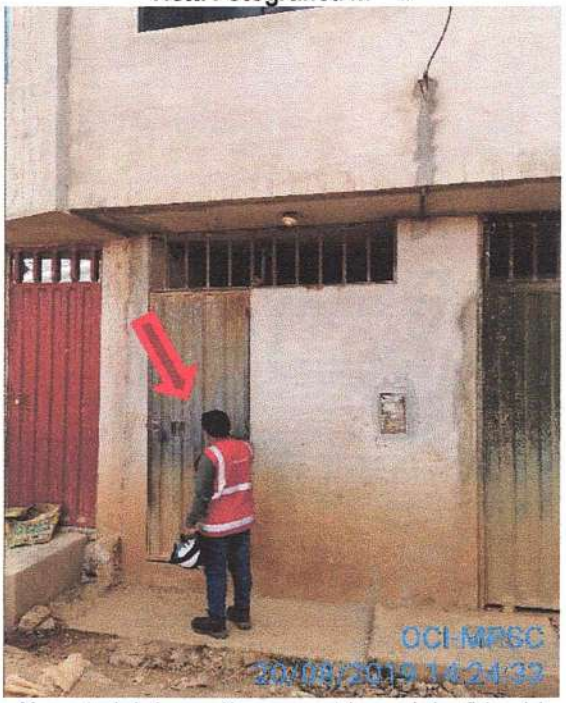
Vista Fotográfica n.° 2[2]

Momento de la inspección se encontró cerrada la oficina del contratista ubicado en el Jr. Unión S/N próximo a la ciudad.

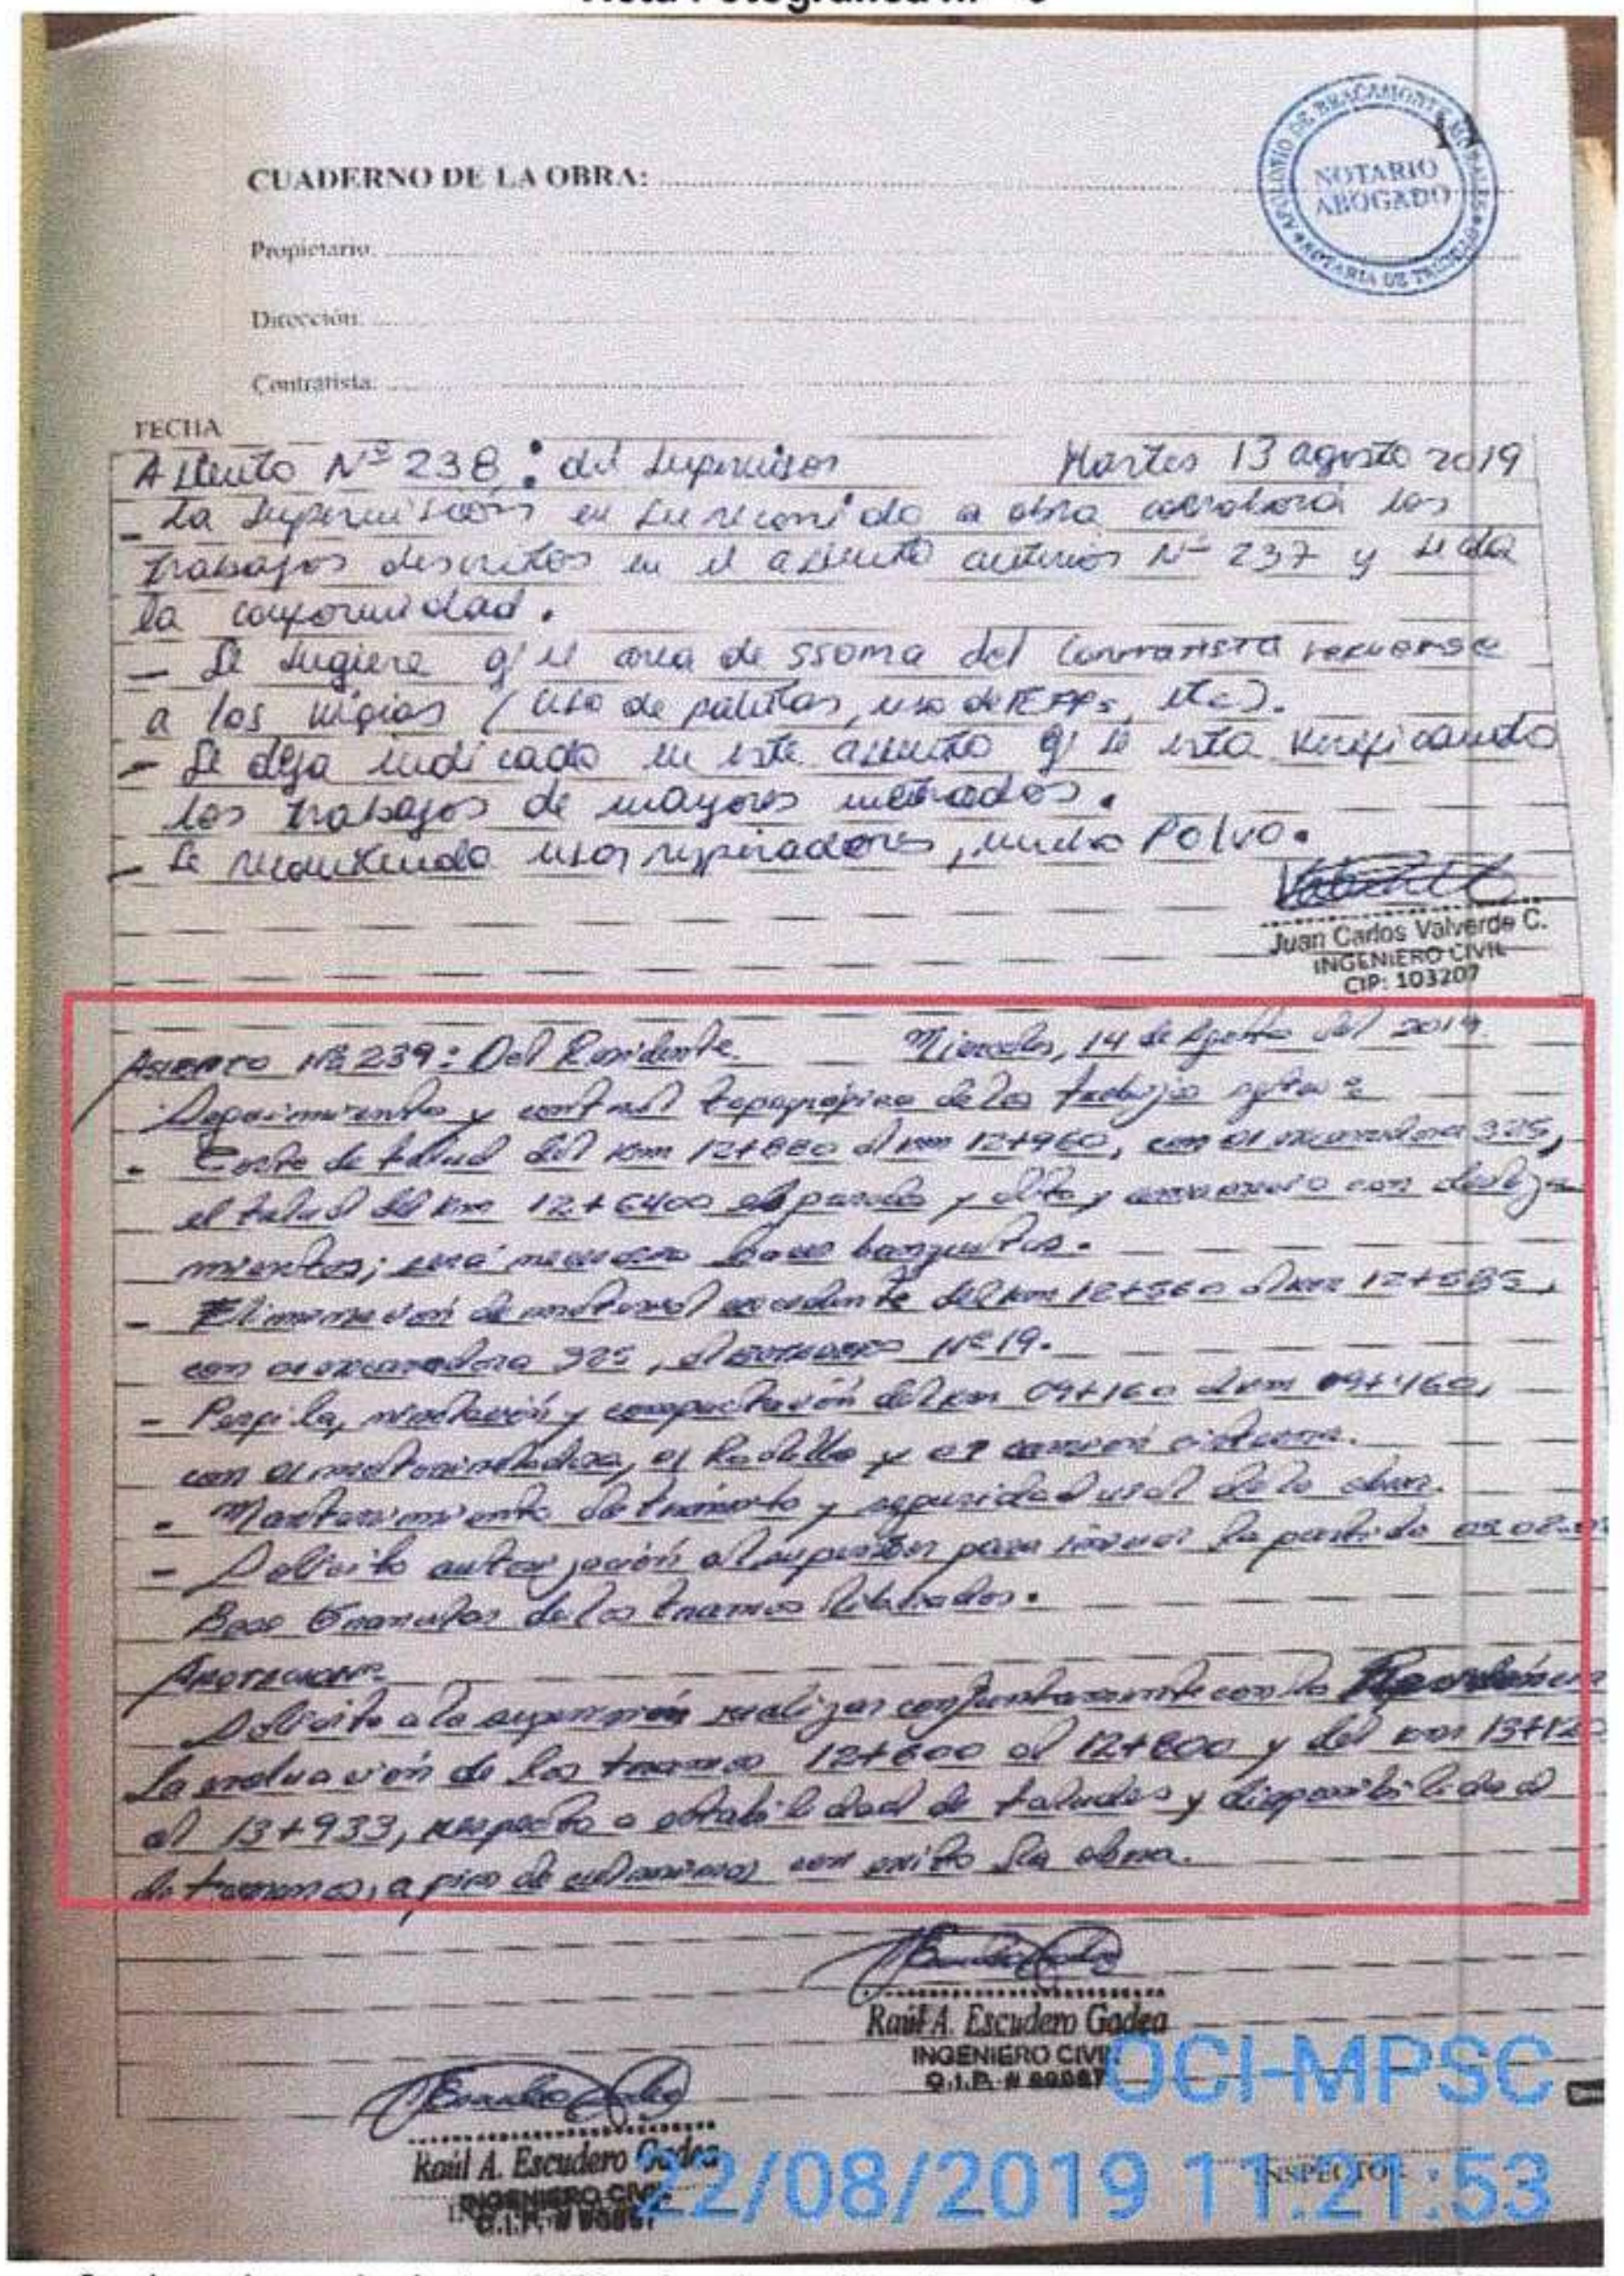
Vista Fotográfica n.° 3[3]

"3. De la inspección a las oficinas de la contratista el residente de obra a solicitud de la comisión de control concurrente, alcanzó el cuaderno de obra, evidenciándose que no se hallaba actualizado con las anotaciones respectivas a la fecha de la inspección, tal cual se muestra en las siguientes imágenes":

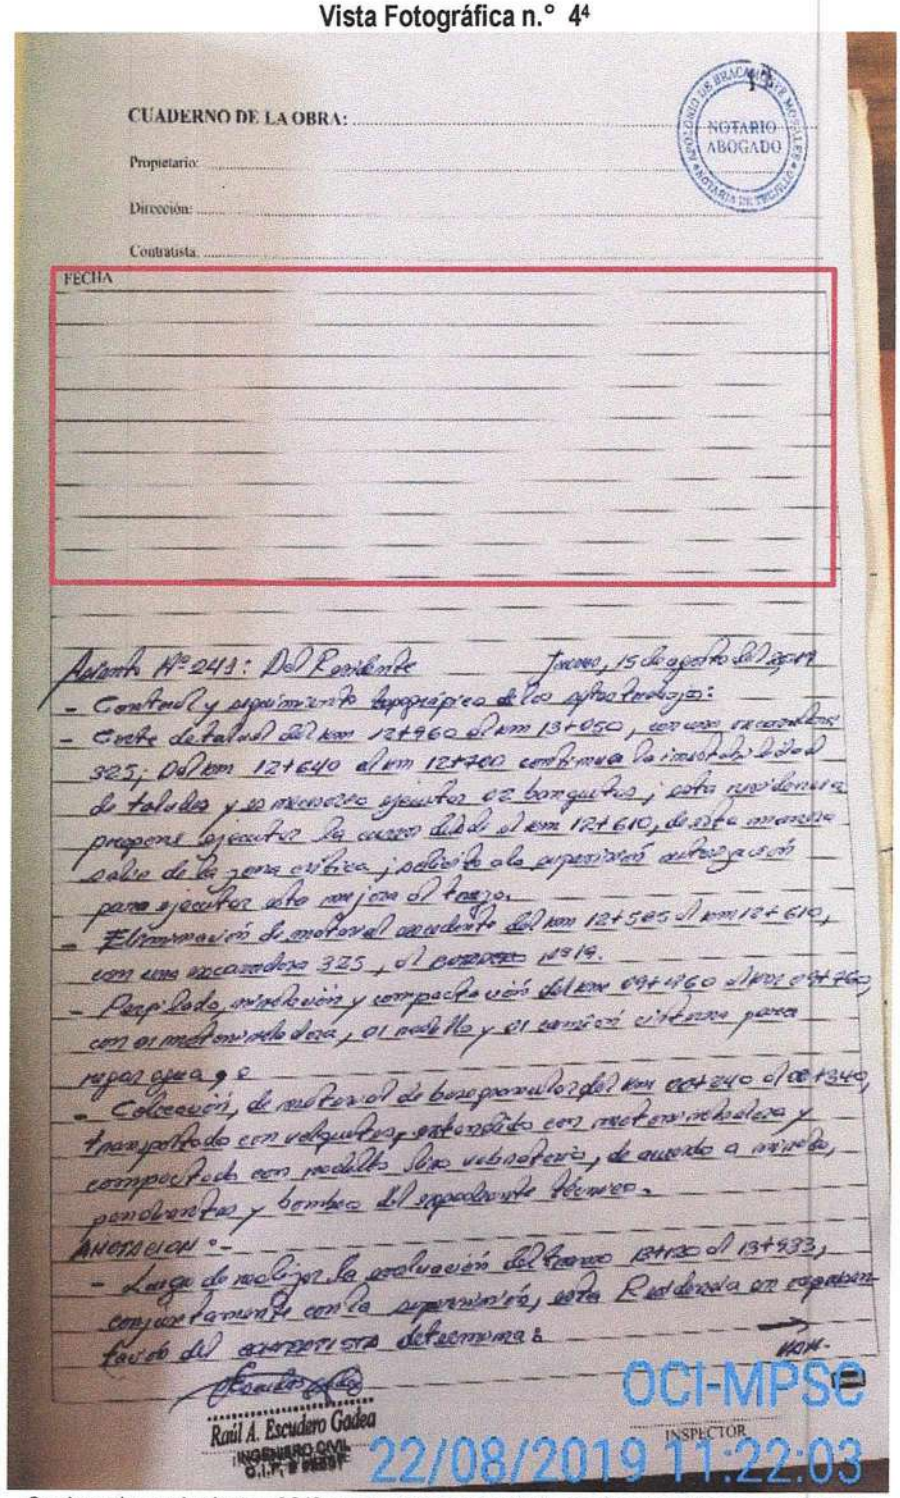
Vista Fotográfica n.° 4[4]

Se observó que el asiento n.° 240 no se encuentra asentado por el reponsable que corresponde

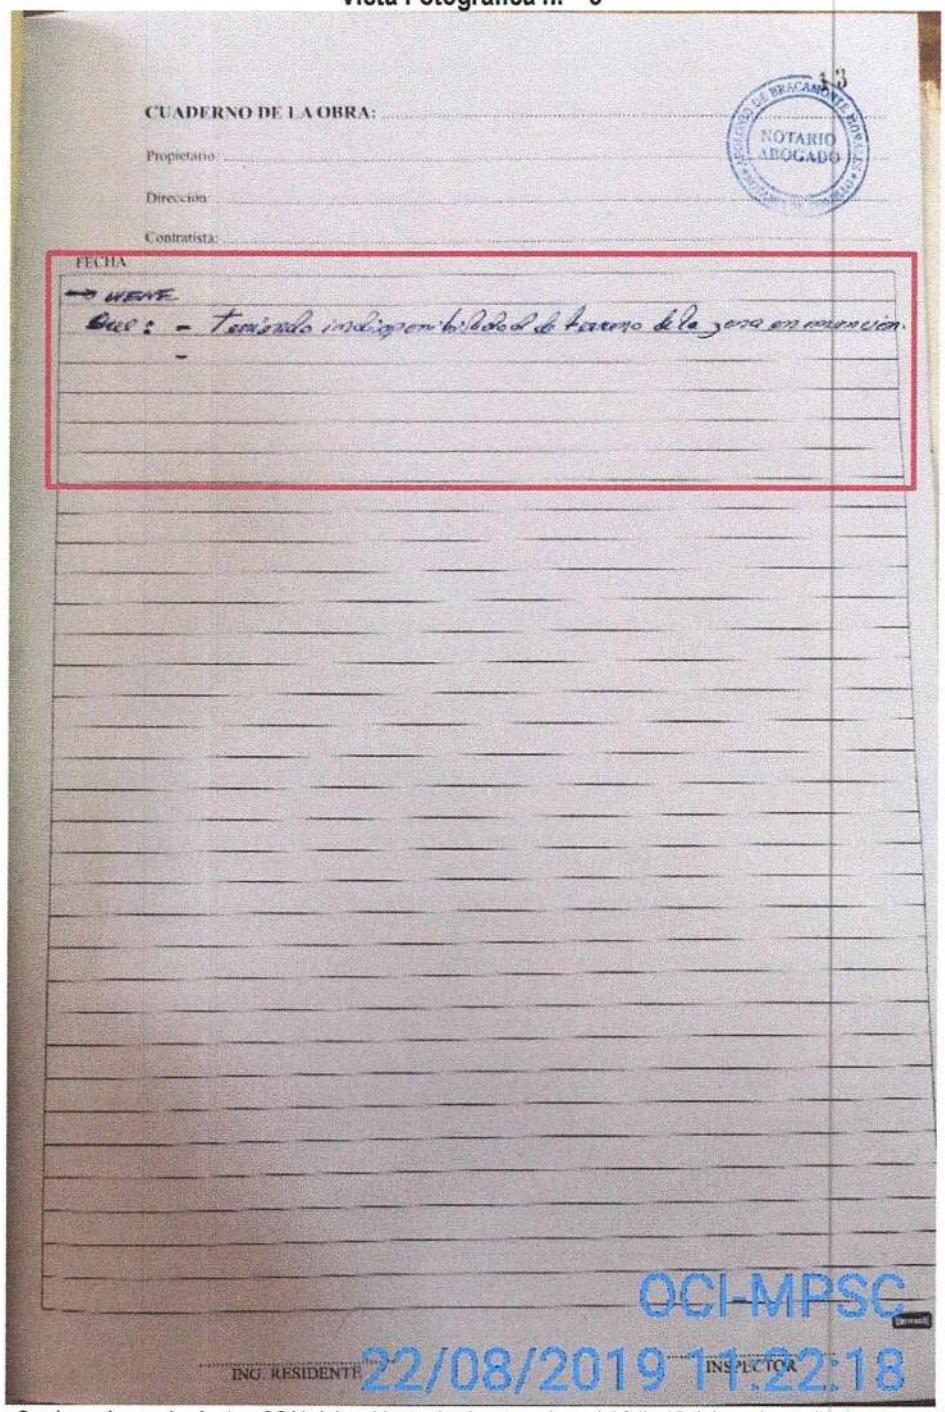
Vista Fotográfica n.° 5[5]

Se observó que el asiento n.° 241 del residente de obra que viene del folio 12 del cuaderno de obra tomo II, se encuentra incompleto y no esta suscrito, por lo que a la fecha de la inspección dicho cuaderno se encuentra desactualizado.

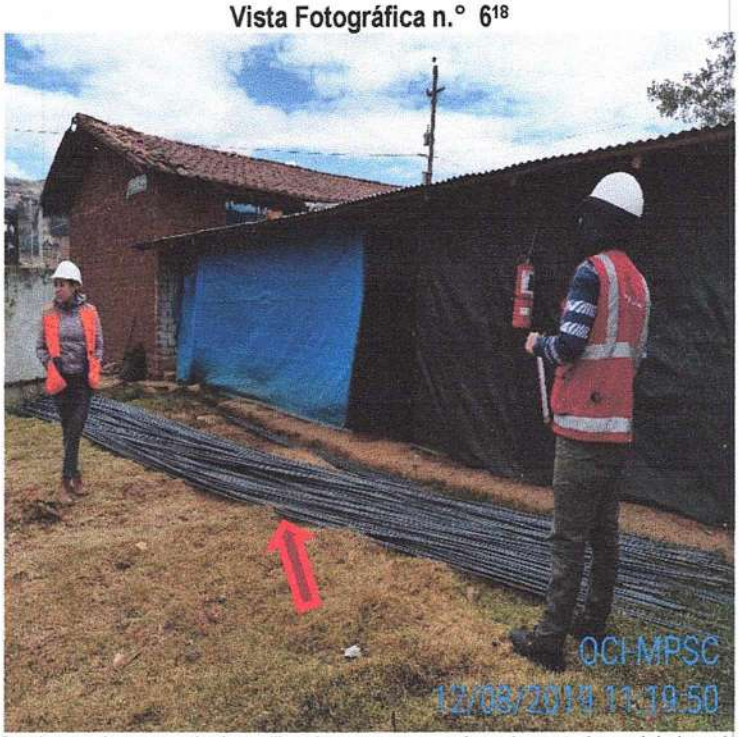
Vista Fotográfica n.° 6[18]

Se observa la presencia de varillas de acero corrugado en los exteriores del almacén de obra, a la imtemperie.

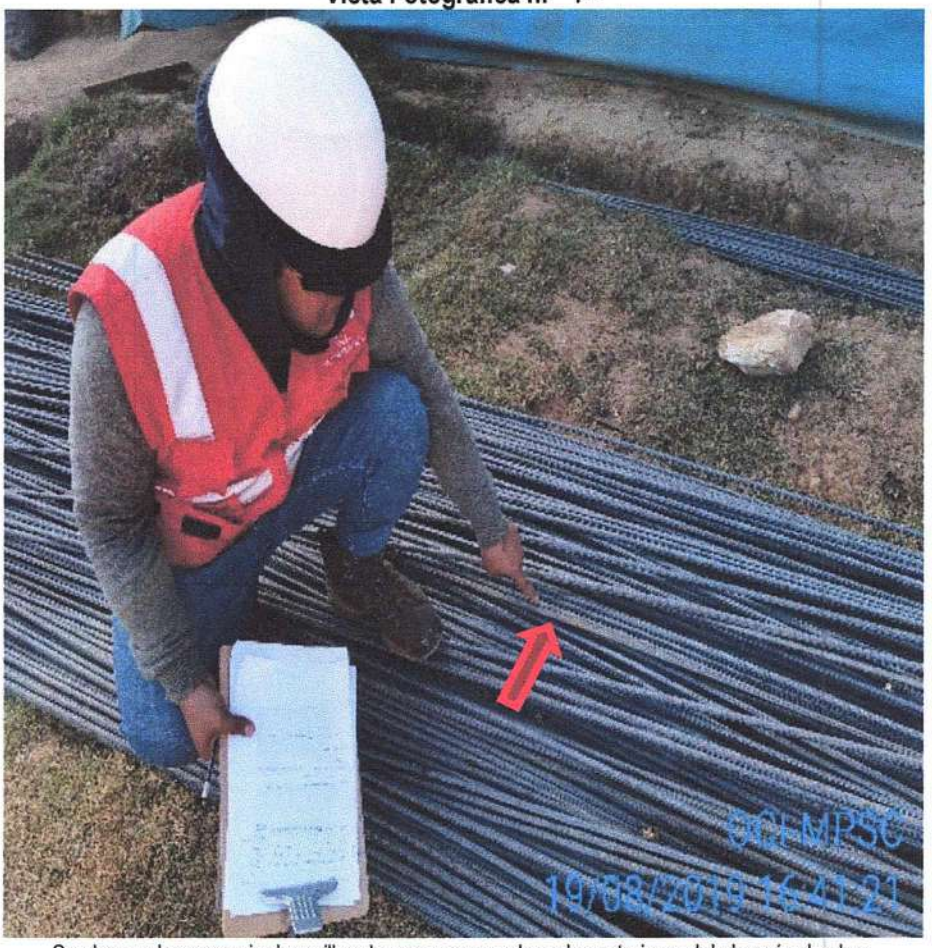
Vista Fotográfica n.° 7[19]

Se observa la presencia de varillas de acero corrugado en los exteriores del almacén de obra, a la intemperie y en contacto directo con el terreno natural, con indicios visibles de corrosión.

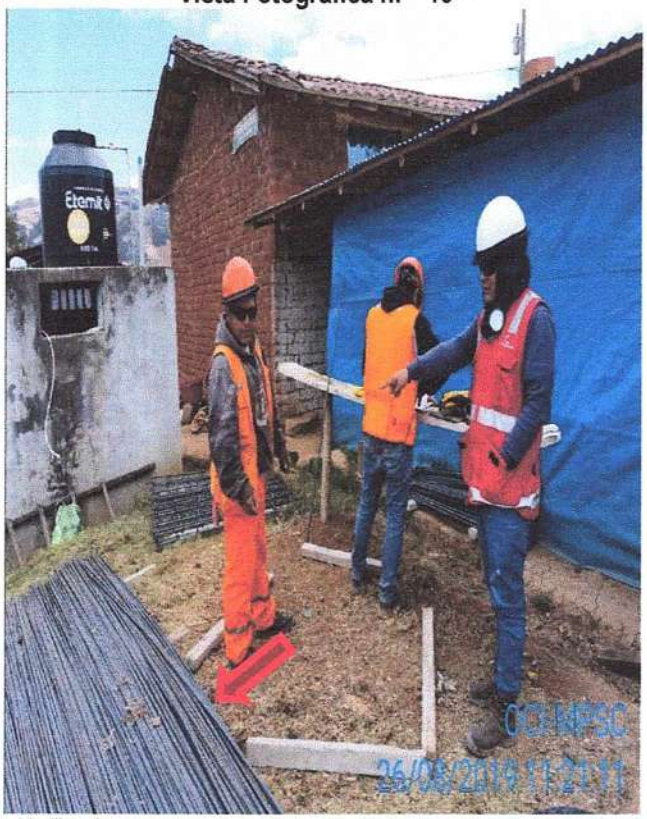
Vista Fotográfica n.° 10[22]

Varillas de acero expuesta a la intemperie y en proceso de corrosión.

El acero de construcción que se encuentra en el almacén de obra, el mismo que será utilizado para las cajas de inspección de drenaje, presenta signos de corrosión, lo que podría afectar la pérdida de fluencia de acero, por ende, su calidad y de la obra.

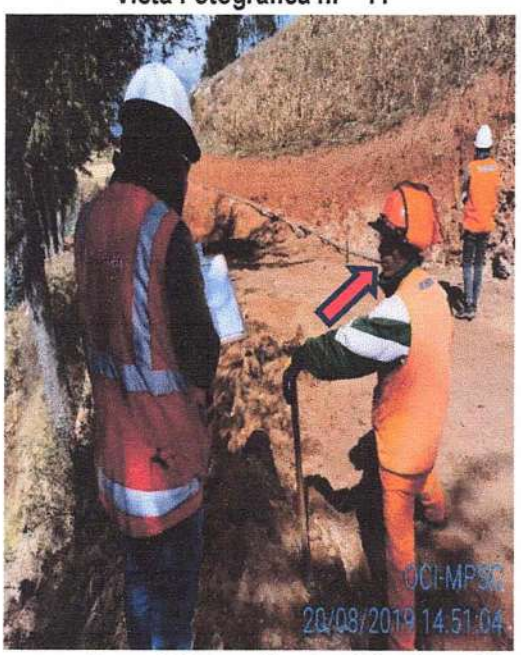
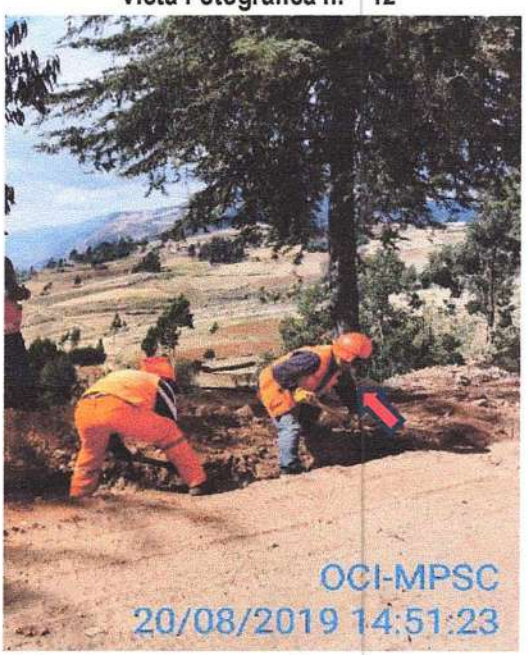
Personal obrero realizando trabajos de movimiento de tierras, no cuenta con mascarilla contra polvo.

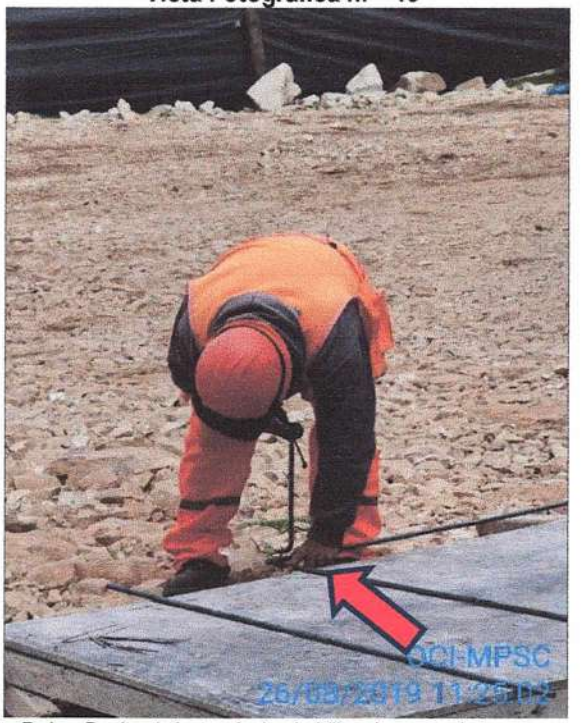
Vista Fotográfica n.° 13[25]

Peón - Benites Infantes Javier, habilitando acero sin guantes.

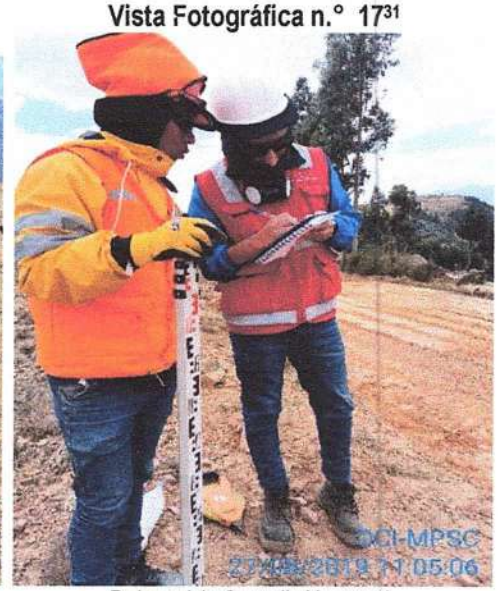
Vista Fotográfica n.° 17[31]

Peón: yolvin Custodio Yupanqui
(n.° de DNI: 70611310)

N°	Obreros	DNI	Cargo
1	Cleder Urbina Román	46676187	Ayudante de topografía
2	Yolvin Custodio Yupanqui	70611310	Peón
3	Darwin Saavedra García	70173834	Topógrafo
4	Bill Clinton Peña Reyes	71238651	Ayudante de topografía

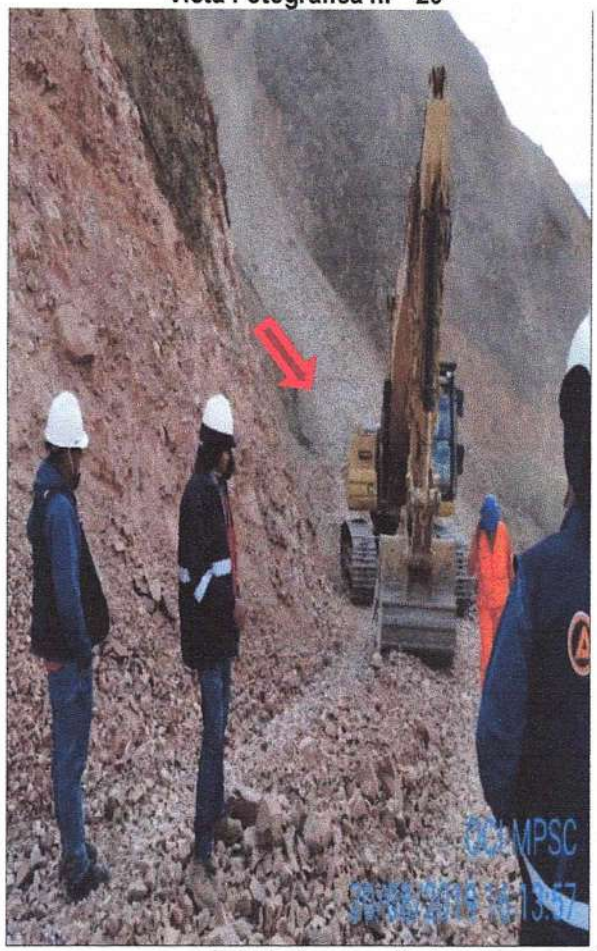
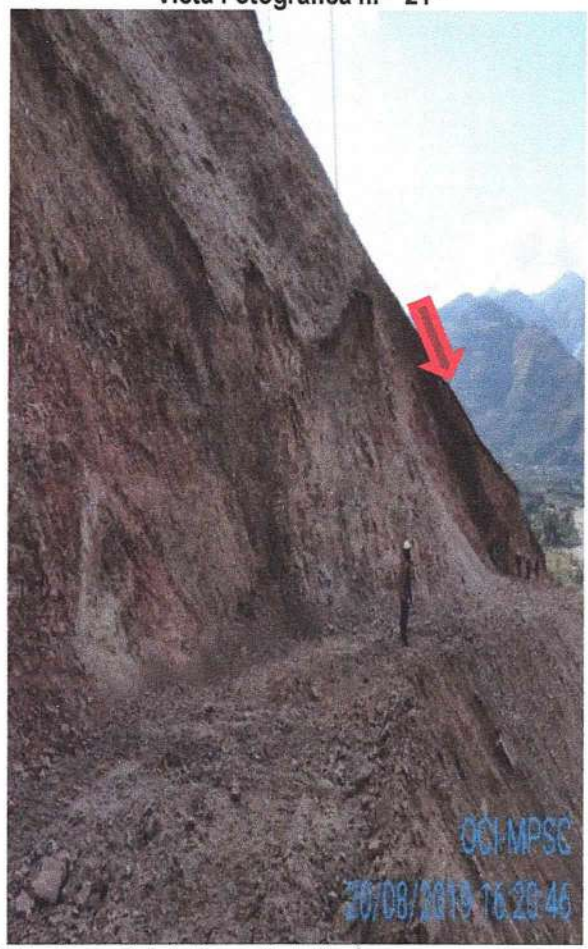
Trabajos de excavación de roca correspondiente al trazo original del expediente técnico.

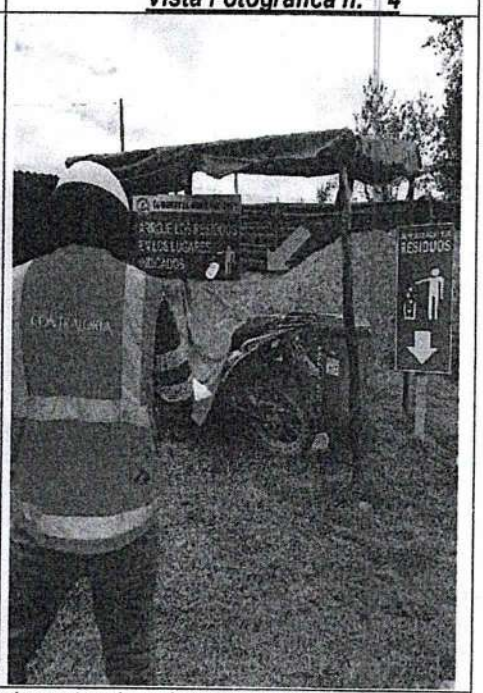
Vista Fotográfica n.° 3	Vista Fotográfica n.° 4

Inadecuada visibilidad de la rotulación en los contenedores de residuos solidos.

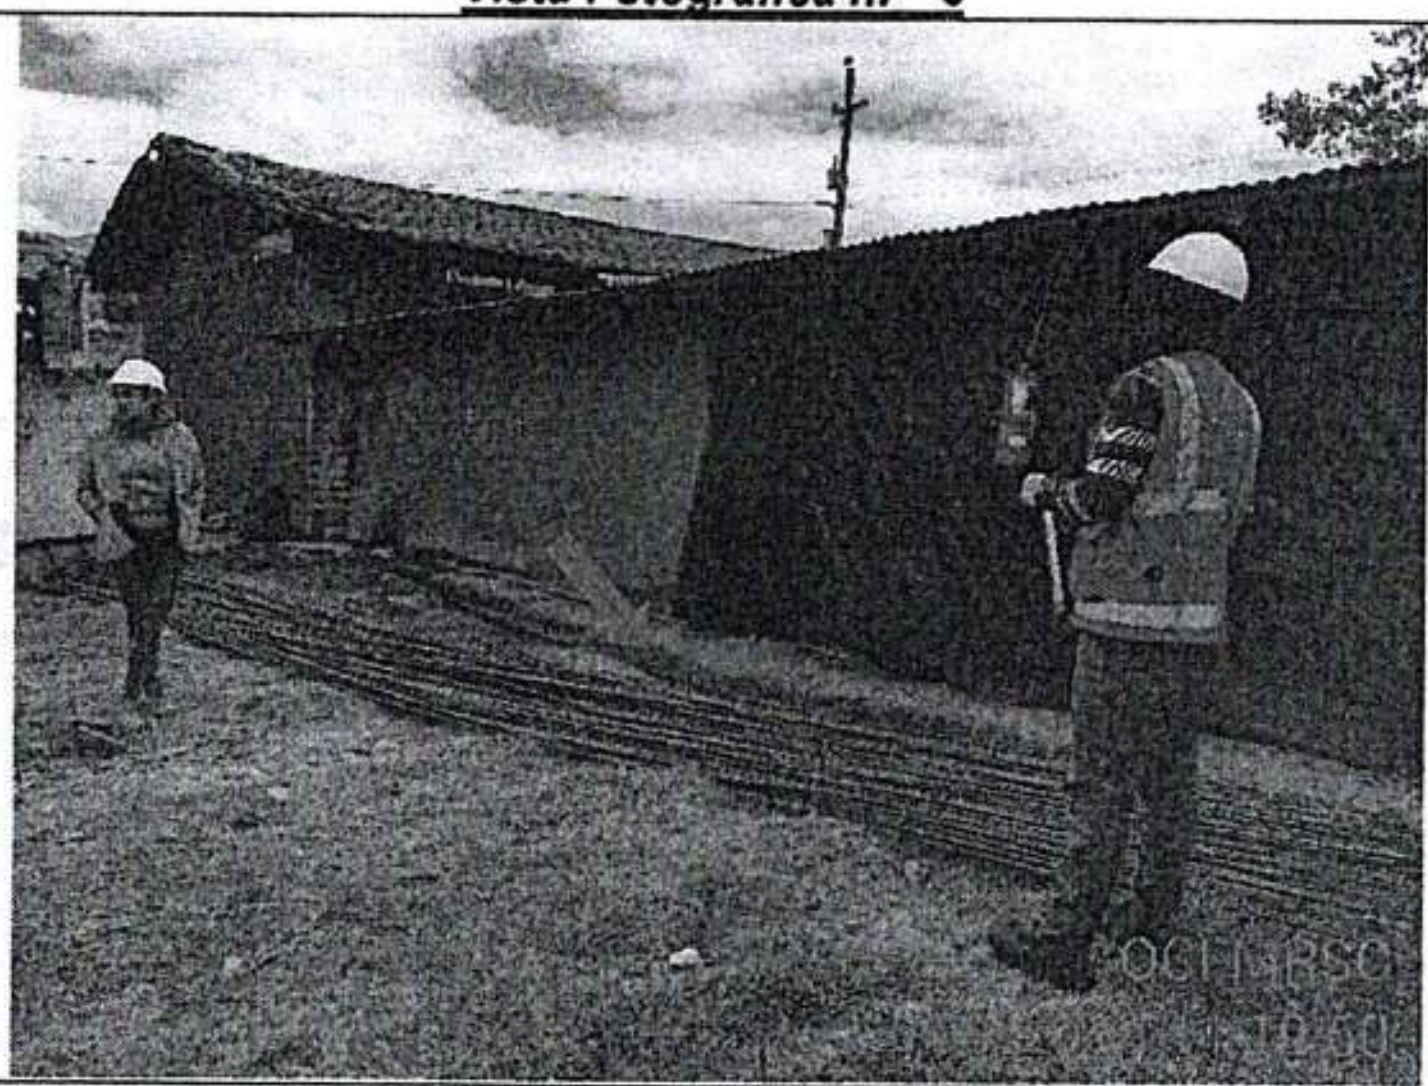
Vista Fotográfica n.° 5

Se observa la presencia de varillas de acero corrugado en los exteriores del almacén de obra, a la imtemperie.

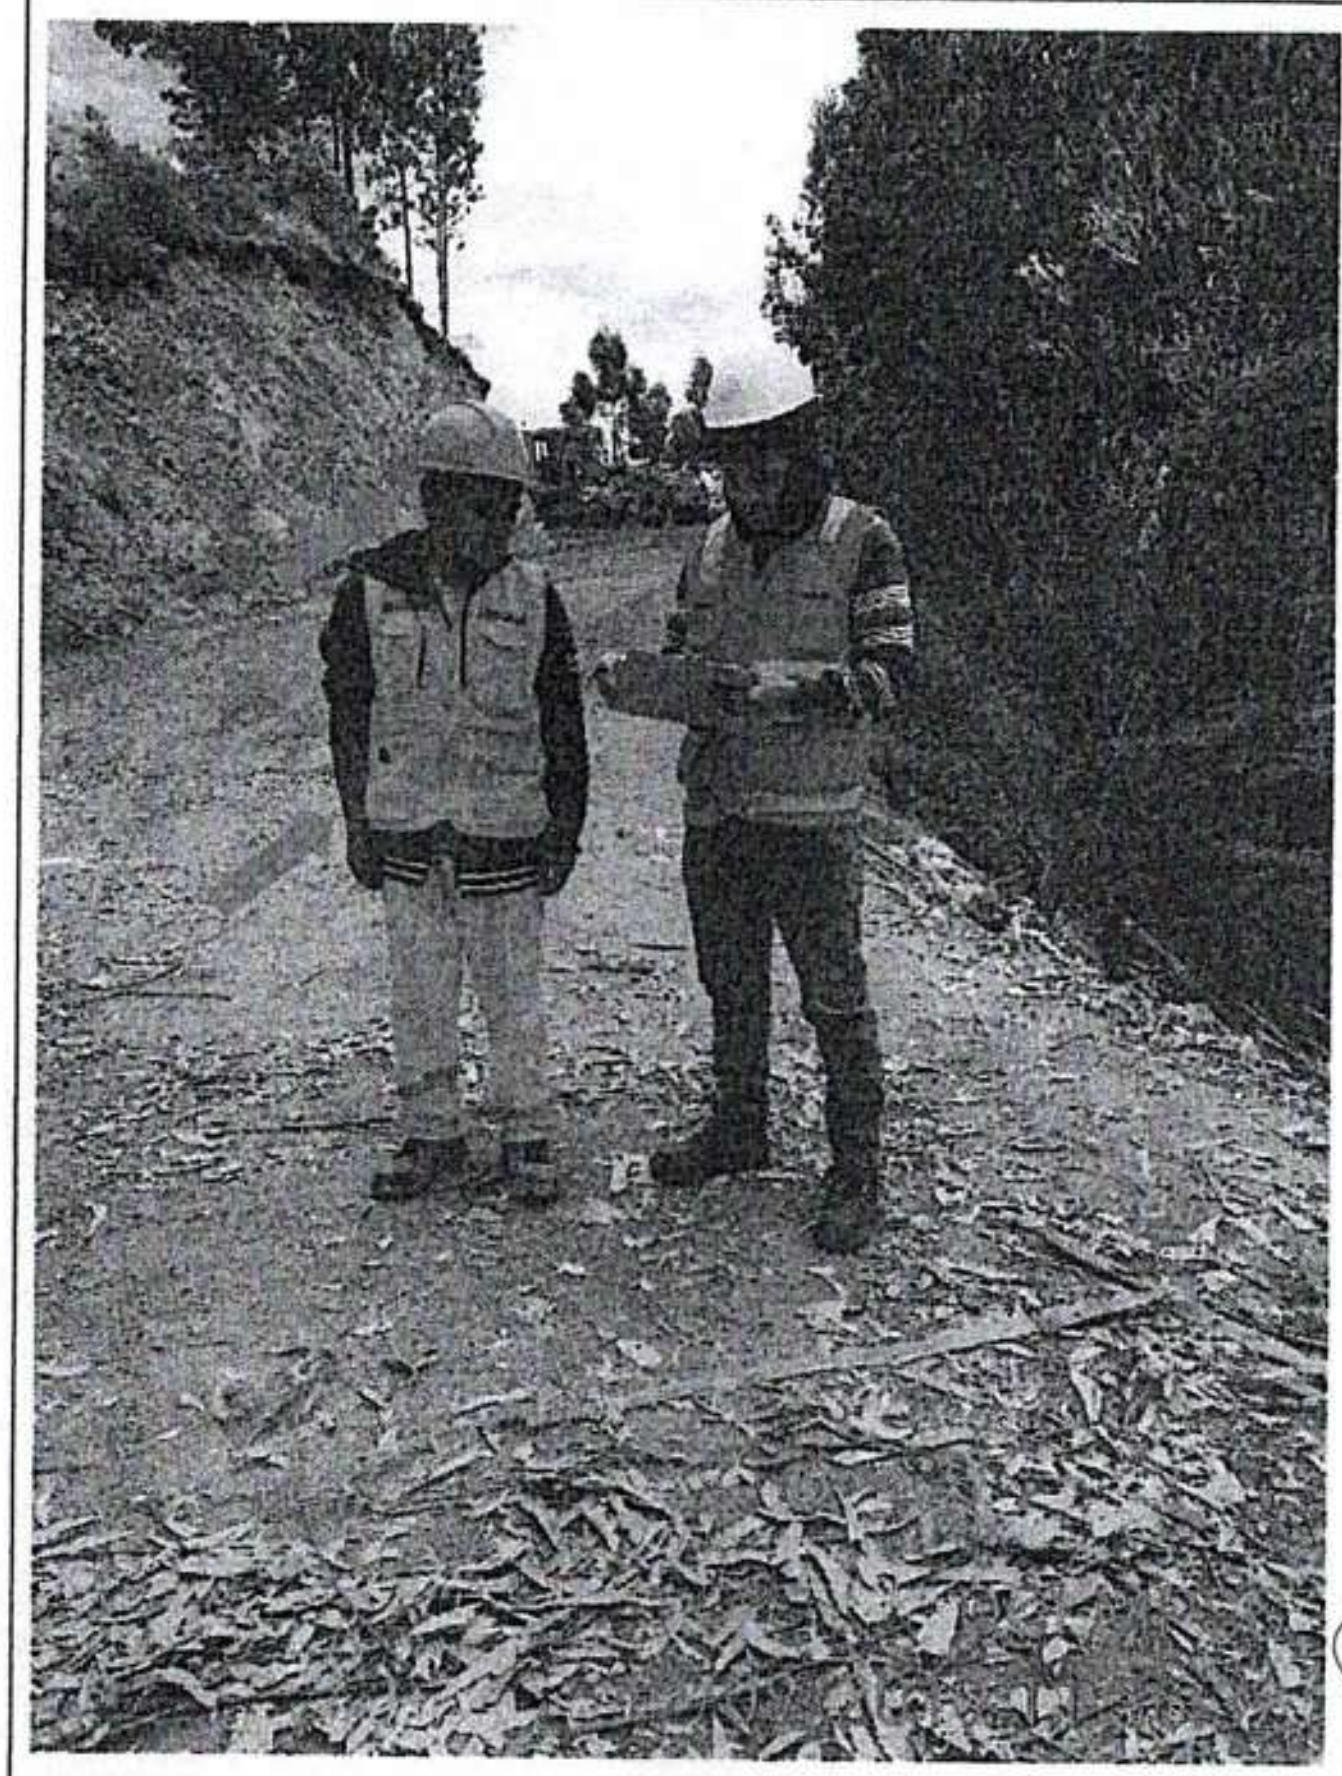
Vista Fotográfica n.° 7

Obrero: Abel Monzon Quispe (no cuenta con guantes, respirador y lentes).

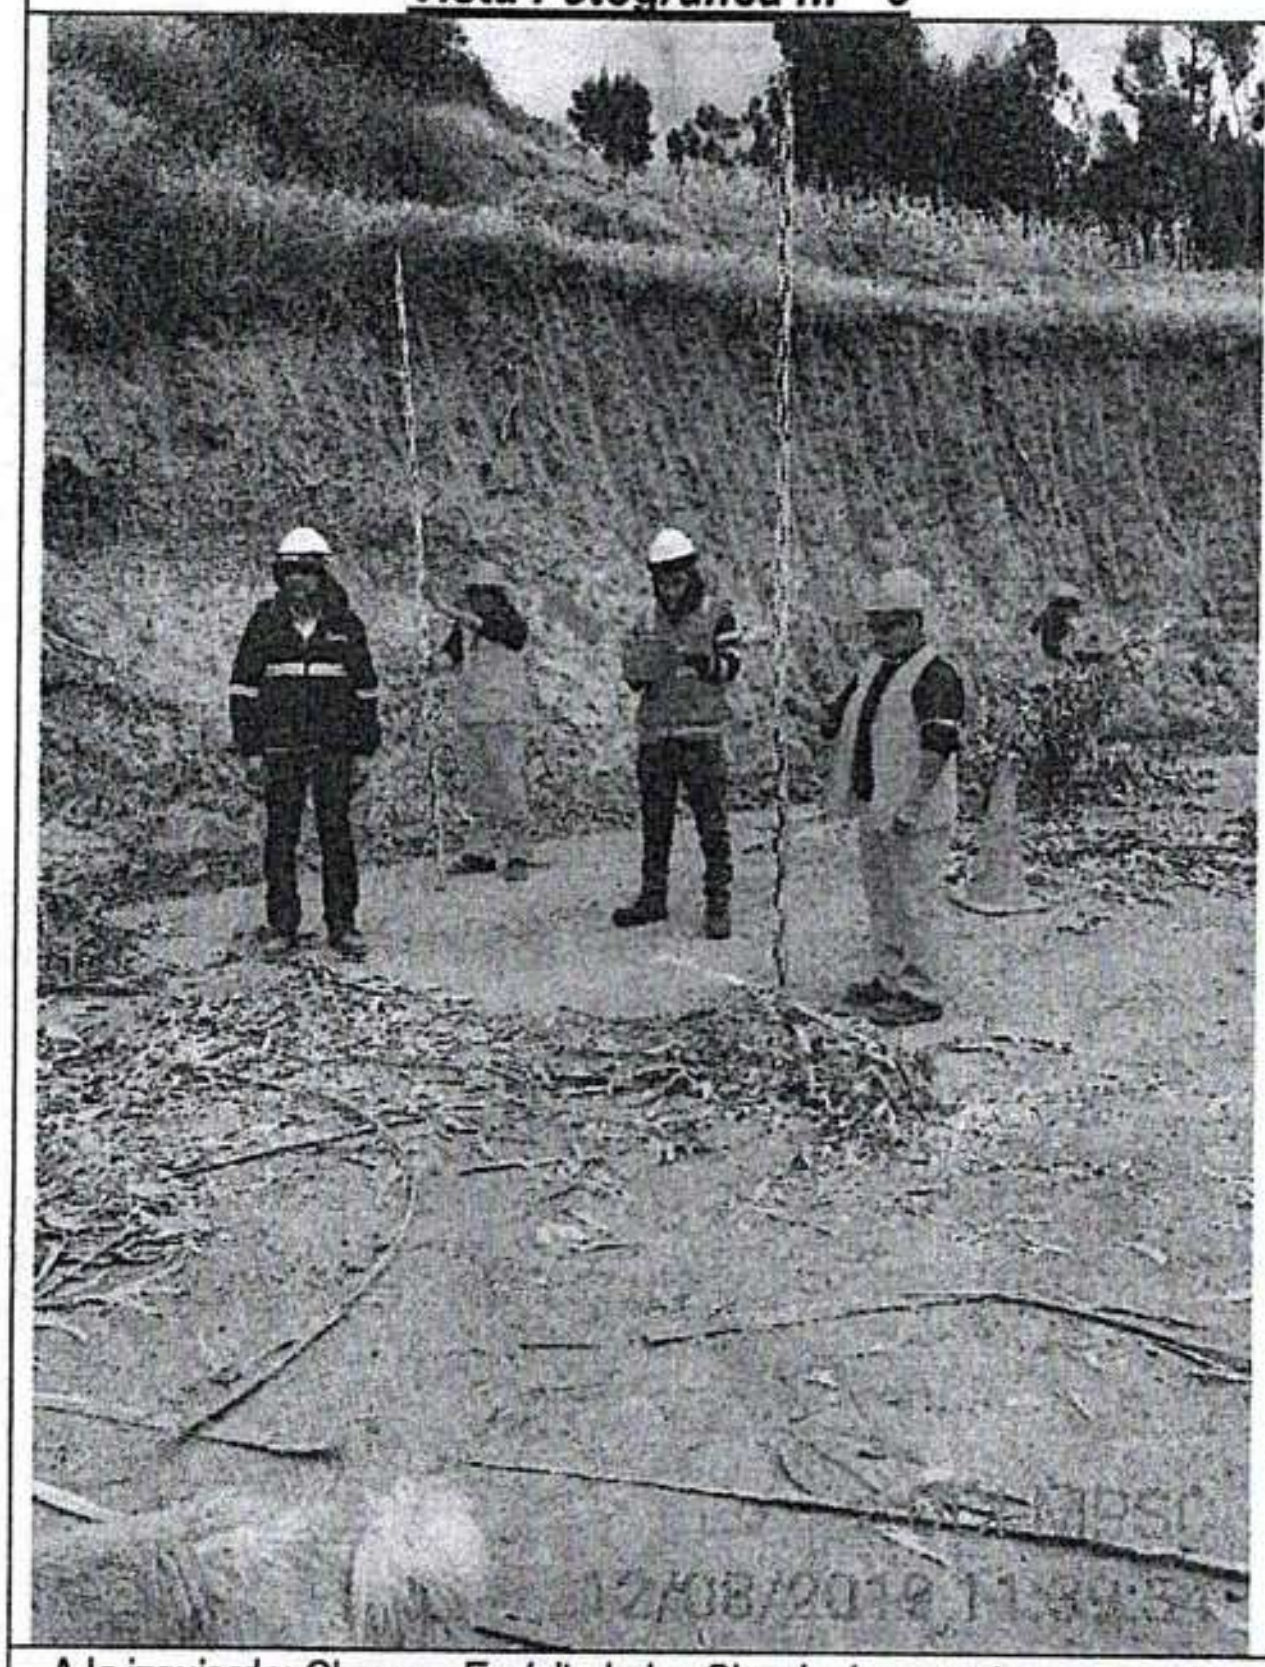
Vista Fotográfica n.° 8

A la izquierda: Obrero – Emérito Laiza Chacón (no cuenta con guantes y respirador).
A la derecha: Obrero – Santos de la Cruz Yache (no cuenta con guantes y respirador).

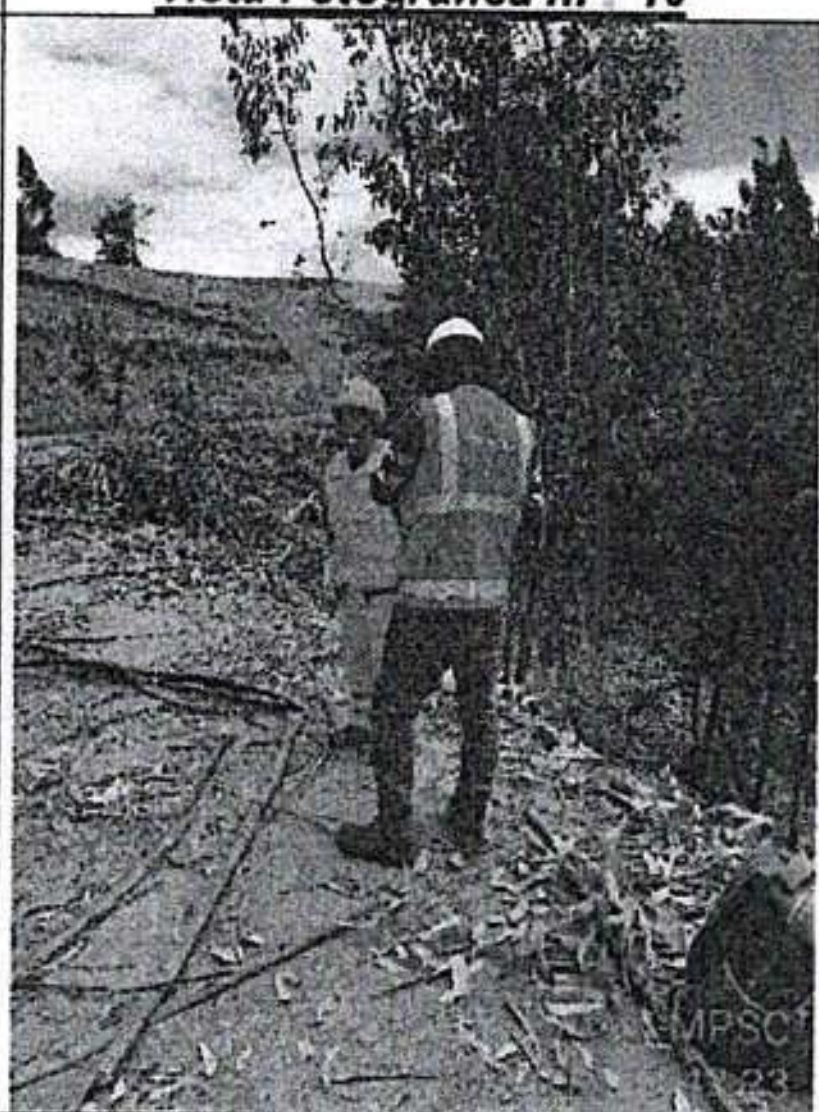
Vista Fotográfica n.° 9	Vista Fotográfica n.° 10

Obrero: Juan Antero Rubio Sandoval (no cuenta con guantes, respirador y lentes).

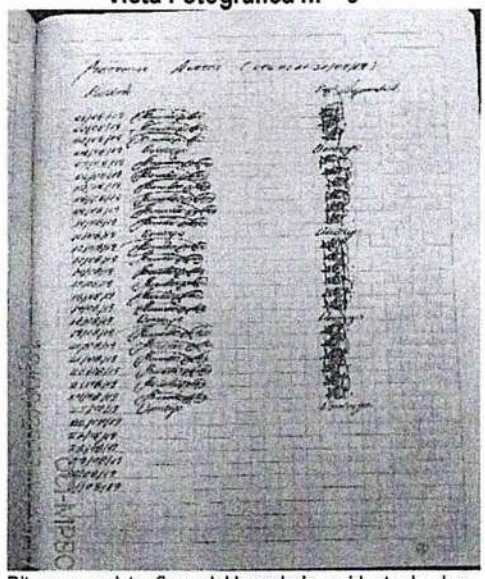
Vista Fotográfica n.° 5

3. En la oficina de la contratista se observó la "Bitácora de Registro de Asistencia del Personal Técnico" (Cuaderno) del personal clave, evidenciándose el registro de asistencia del Residente de Obra y especialista en seguridad con registro de asistencia al 24 de agosto de 2019. Además, no se consigna el lugar de desplazamiento del personal en la obra.

Bitacora: registra firma del ingenierio residente de obra y especialista en seguridad hasta el 24 de agosto de 2019.

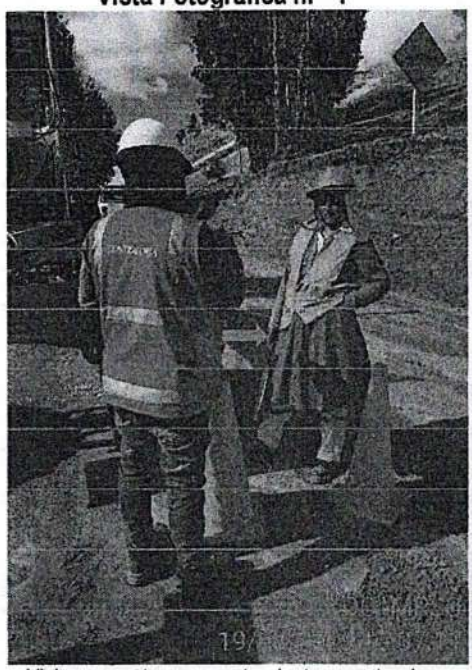
Vista Fotográfica n.° 7

Vigia no cuenta con guantes, lentes y proteccion respiratoria.

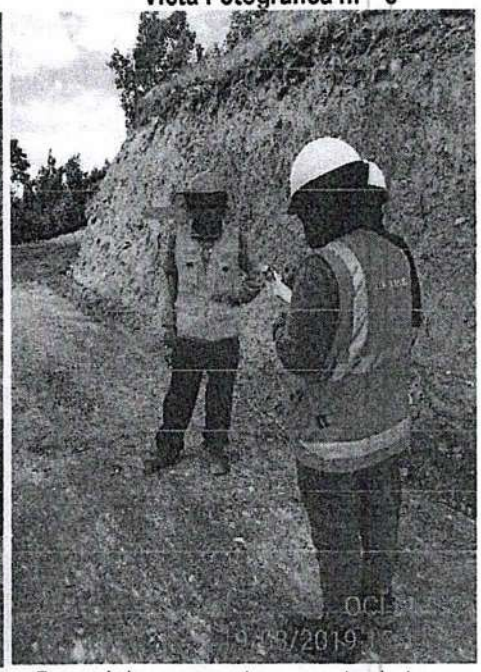
Vista Fotográfica n.° 8

Personal obrero no cuenta con guantes, lentes y proteccion respiratoria.

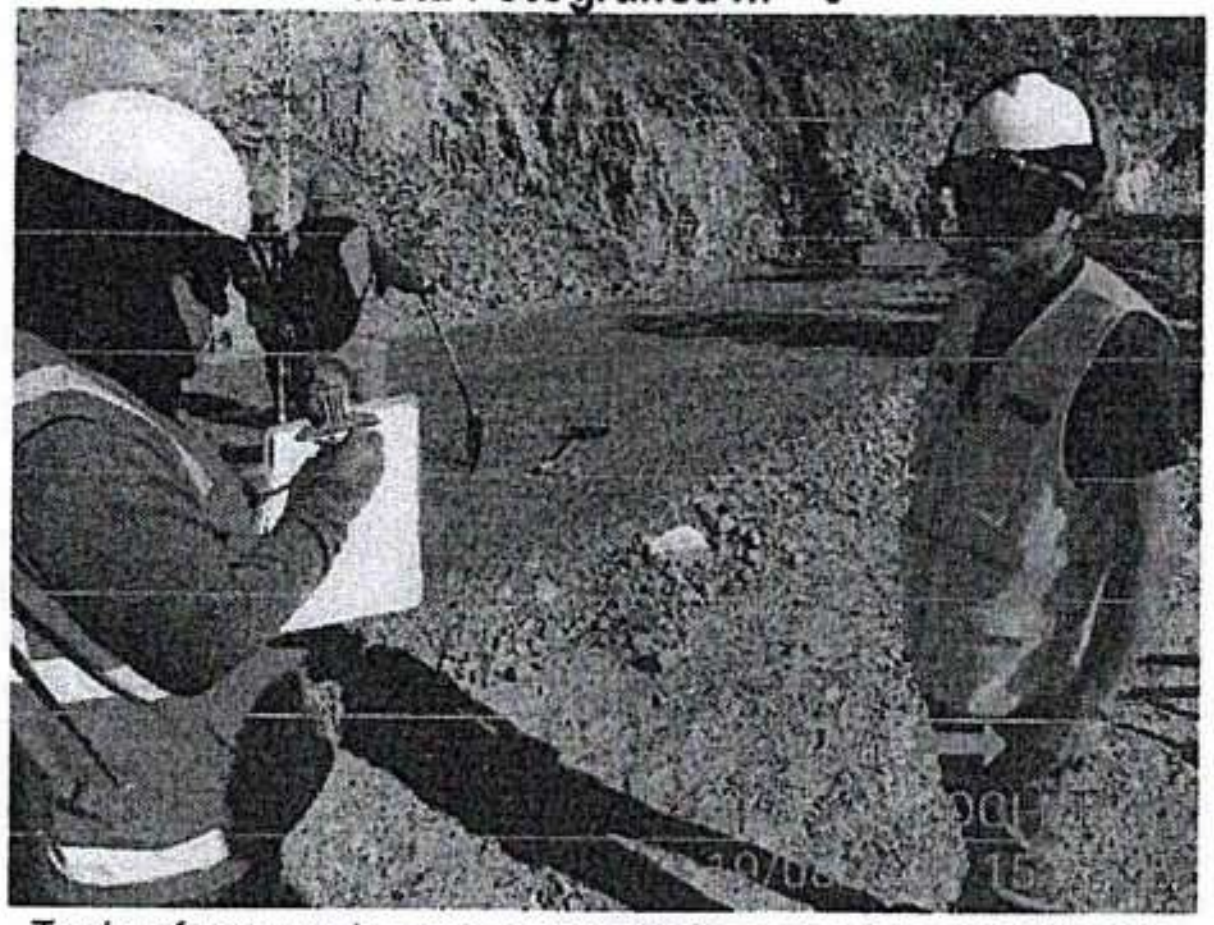
Vista Fotográfica n.° 9

Topógrafo no cuenta con guantes, camisa mangalarga y protección respiratoria.
