INFORME DE HITO DE CONTROL N° 044-2019-OCI/0419-SCC

"EJECUCIÓN Y SUPERVISIÓN DE LA OBRA MEJORAMIENTO DEL CAMINO VECINAL CURGOS, CUYUMALCA - YANAZARA, DISTRITO DE CURGOS, PROVINCIA DE SÁNCHEZ CARRIÓN - LA LIBERTAD; CON CÓDIGO DE INVERSIÓN N° 2377475, BAJO EL MARCO DE LA LEY N° 30556"

HITO DE CONTROL N° 3: VALORIZACIÓN DE OBRA N° 6 Y EJECUCIÓN CONTRACTUAL AL 28 DE AGOSTO DE 2019

HUAMACHUCO, 4 DE SETIEMBRE DE 2019

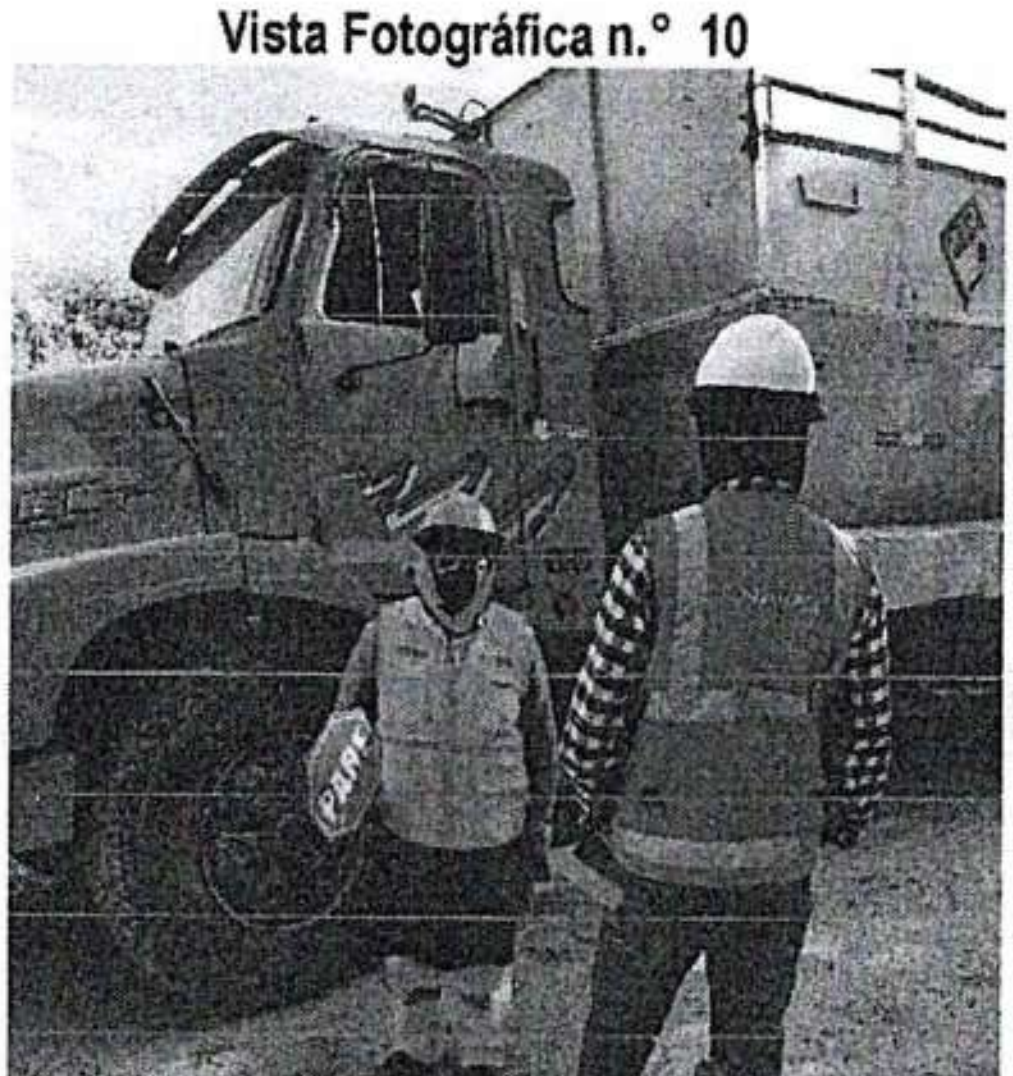
Vista Fotográfica n.° 10

Vigia no cuenta con lentes y guantes.

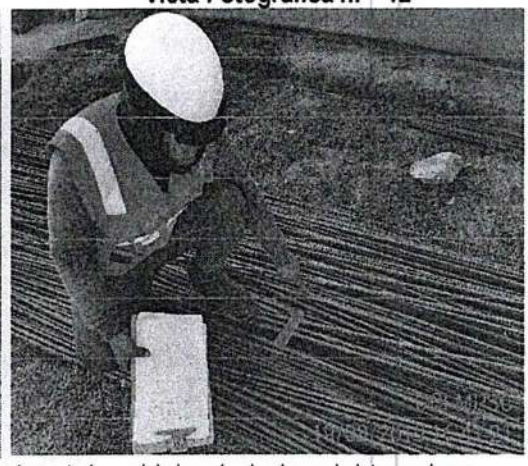
Vista Fotográfica n.° 12

Se observa la presencia de varillas de acero corrugado en los exteriores del almacén de obra, a la intemperie y en contacto directo con el terreno natural, con indicios visibles de corrosión.

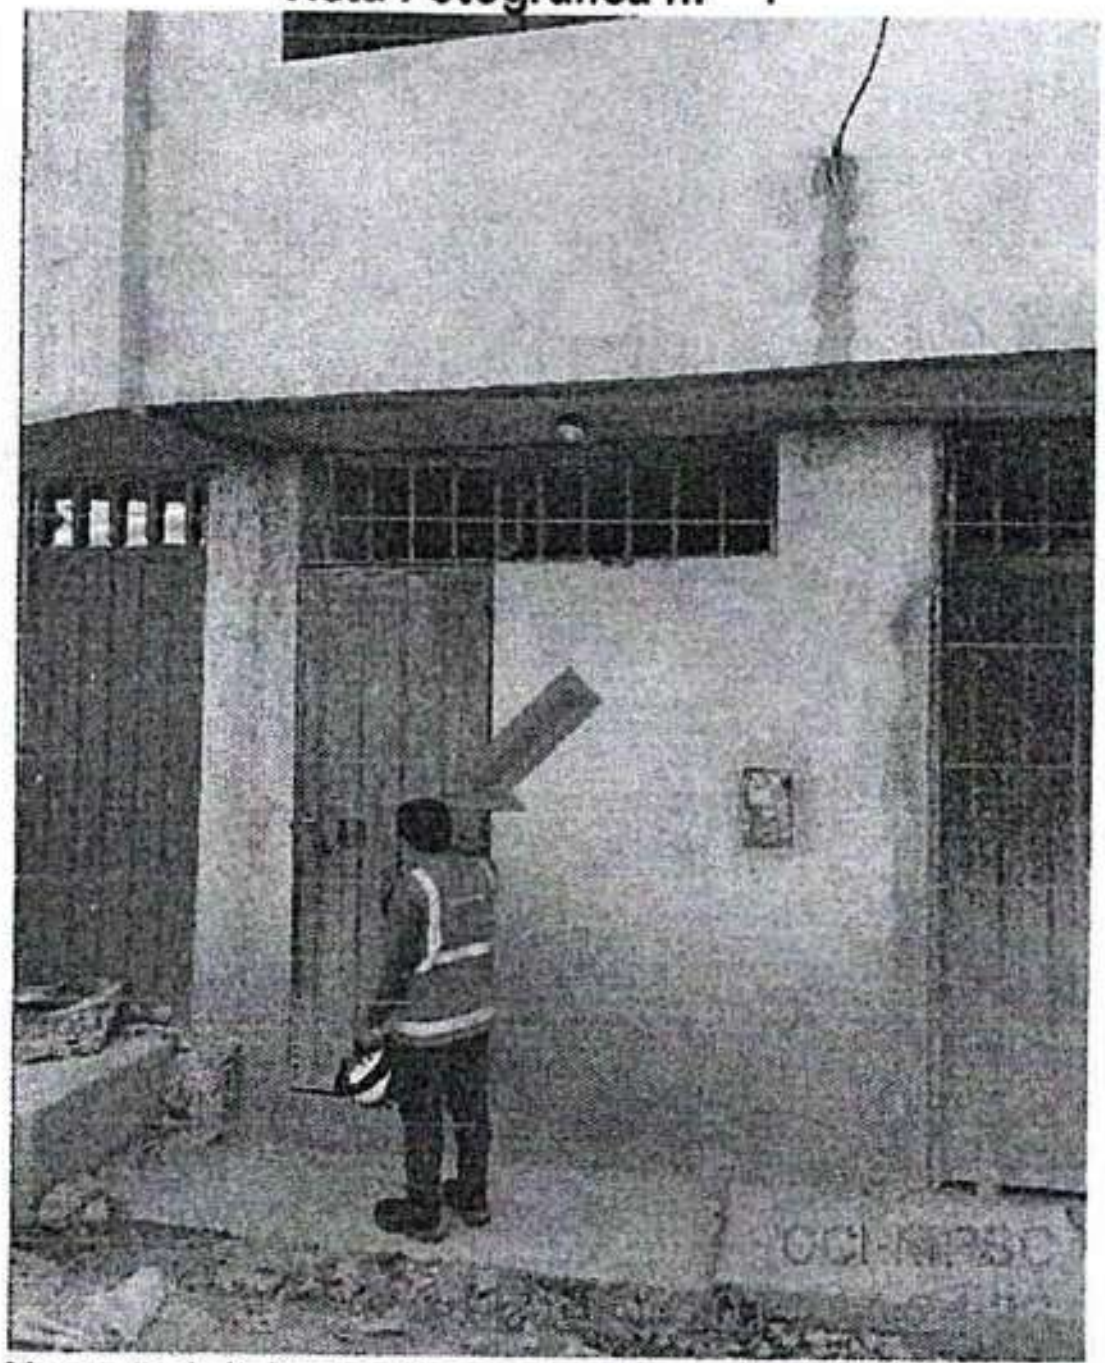
Vista Fotográfica n.° 1

Momento de la inspección se encontró cerrada la oficina del contratista ubicado en el Jr. Unión S/N próximo a la ciudad.

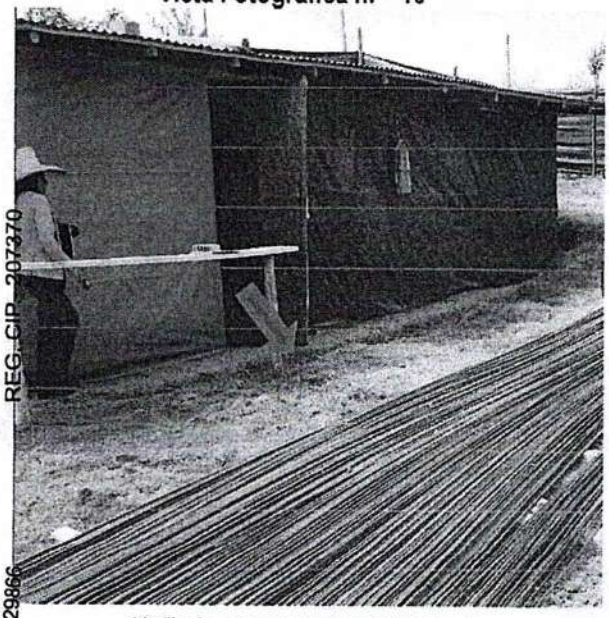
Vista Fotográfica n.° 10

4.1. Las varillas de acero corrugado de diámetro ½" y 3/8", se encuentra expuesta a la intemperie (clemencias del tiempo), esta situación podría afectar la calidad del acero, ocasionado que las varillas presenten corrosión; además, se observó que el alambre negro recocido n.° 16 y alambre n.° 8, se encuentra en contacto con el suelo.

Varilla de acero expuesta a la intemperie.

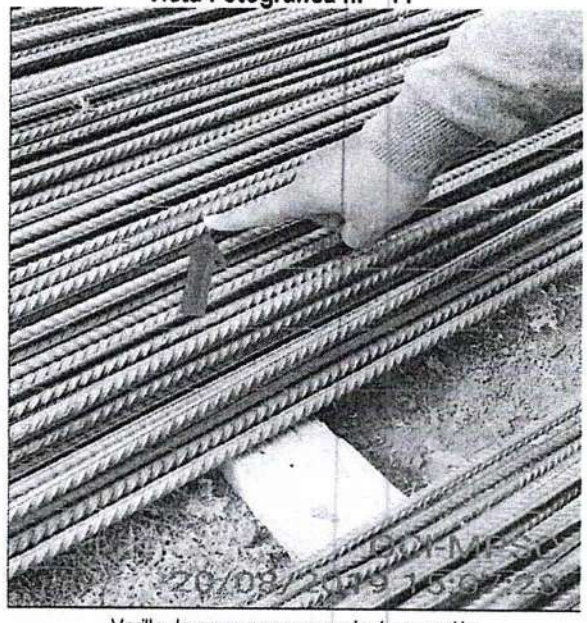
Vista Fotográfica n.° 11

Varilla de acero con presencia de corrosión.

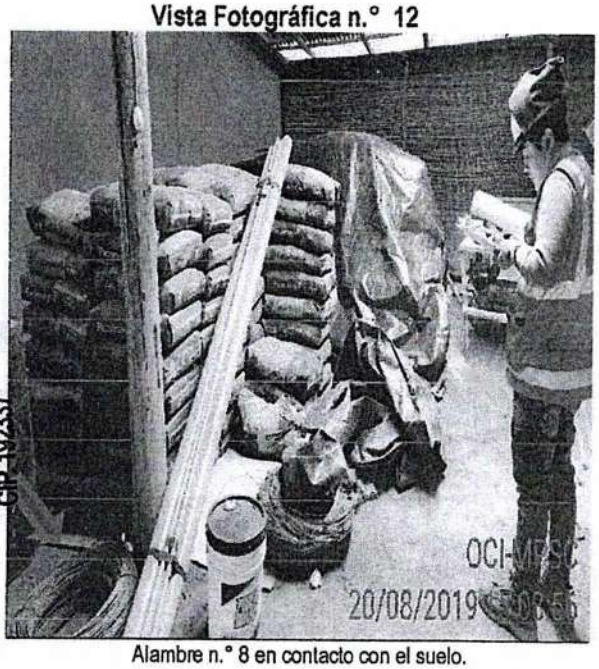
Vista Fotográfica n.° 12

Alambre n.° 8 en contacto con el suelo.

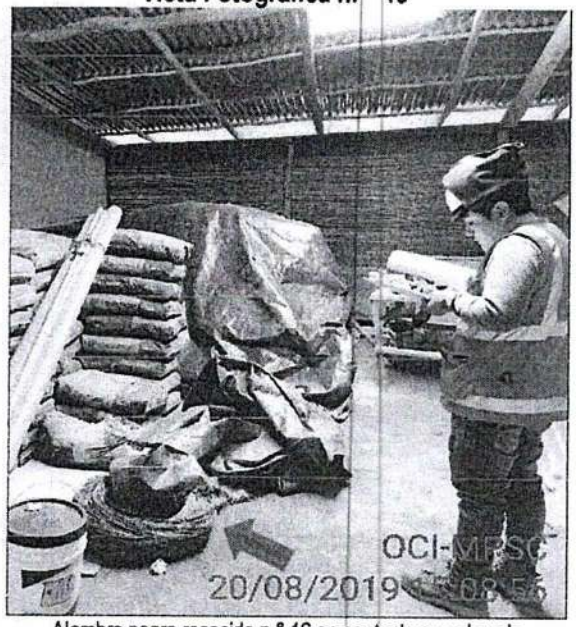
Vista Fotográfica n.° 13

Alambre negro recocido n.° 16 en contacto con el suelo.

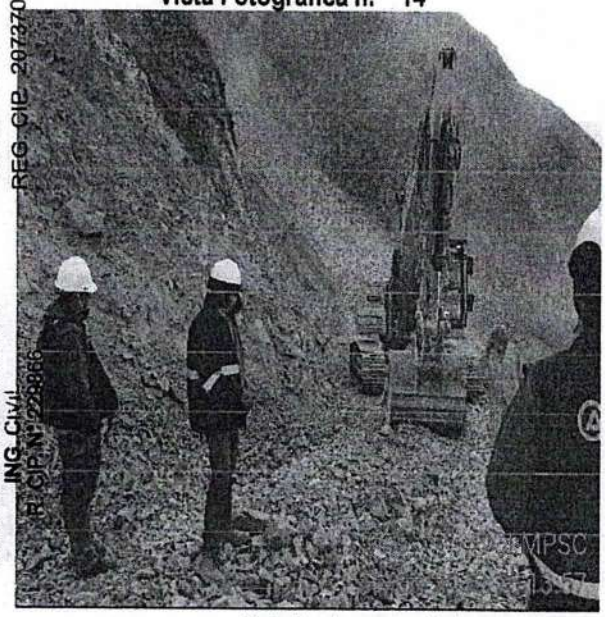
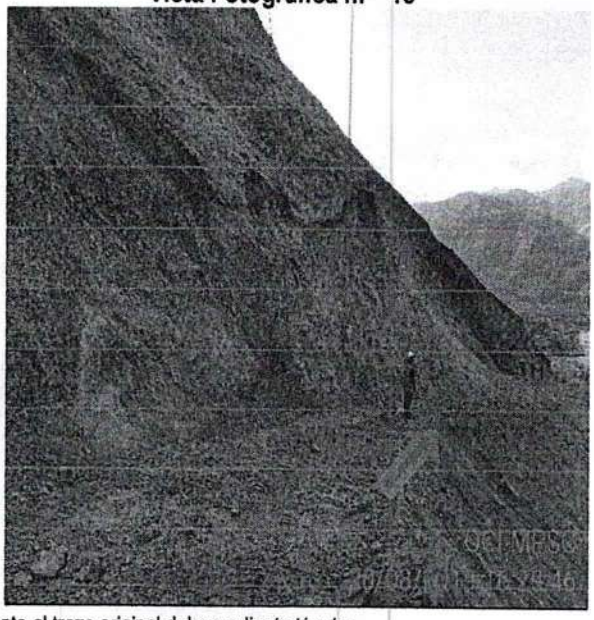
Trabajos de excavación de roca correspondiente al trazo original del expediente técnico.

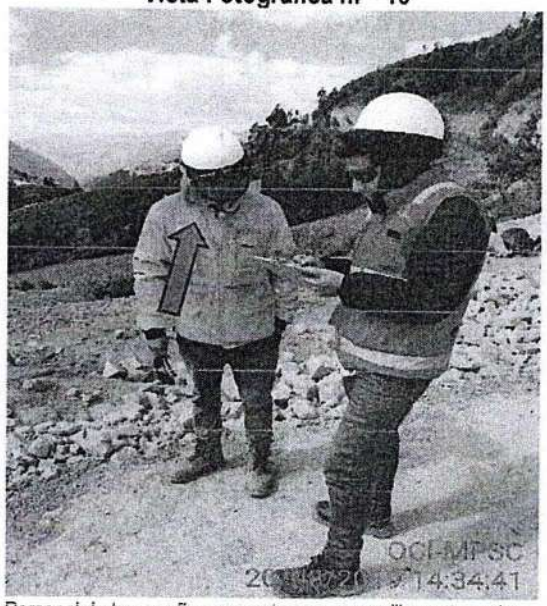
Vista Fotográfica n.° 16

Personal de topografía no cuenta con mascarilla contra polvo

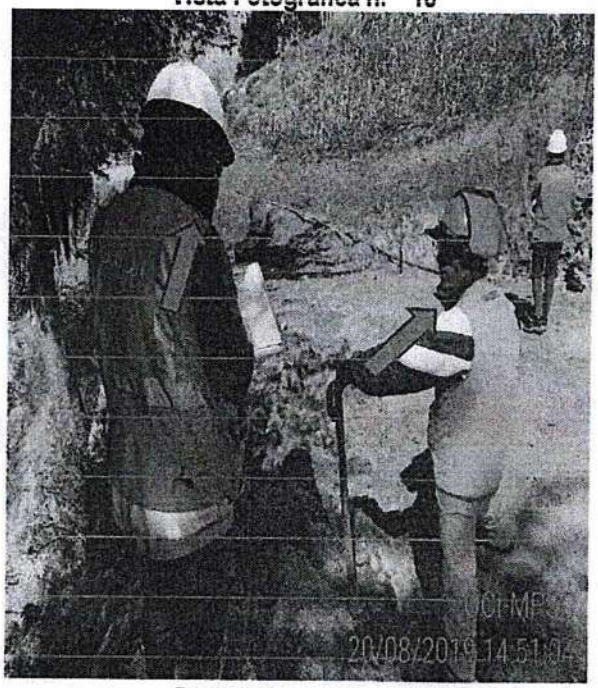
Vista Fotográfica n.° 18

Personal obrero realizando trabajos de movimiento de tierras, no cuenta con mascarilla contra polvo

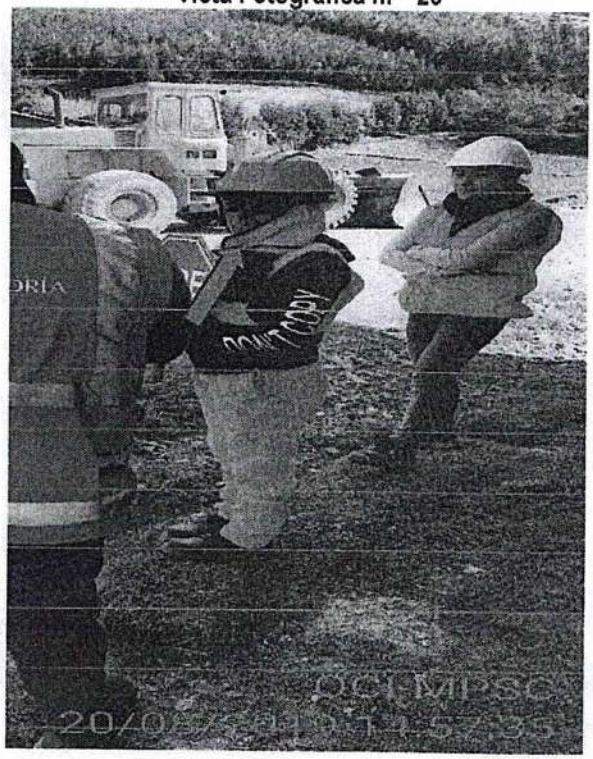
Vista Fotográfica n.° 20

Vigia no cuenta con mascarilla contra polvo.

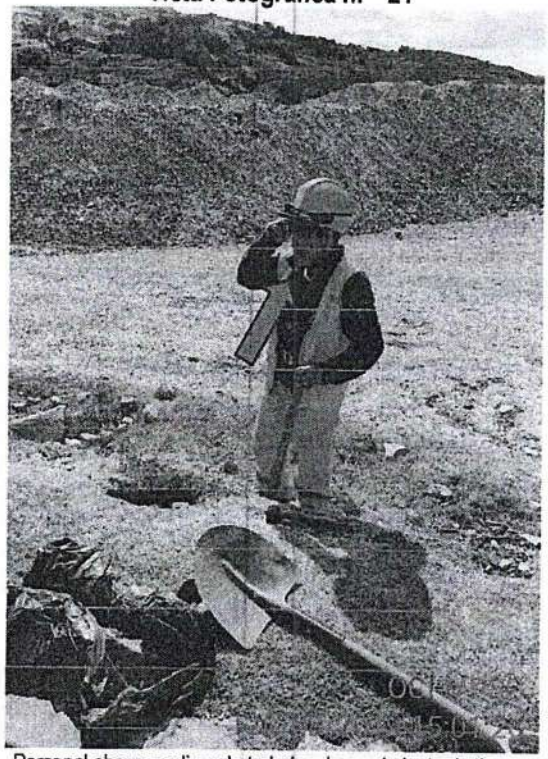
Vista Fotográfica n.° 21

Personal obrero realizando trabajos de movimiento de tierras, no cuenta mascarilla contra polvo.

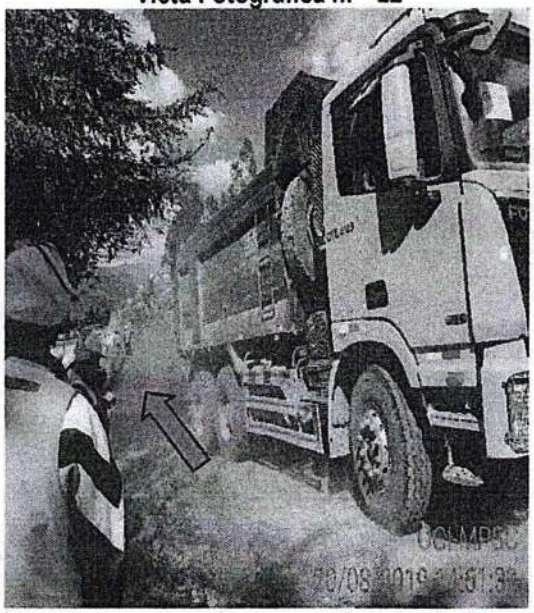
Vista Fotográfica n.° 22

6. Ademas, se comprobó que no se esta realizando el rociamiento de agua en la carretera a fin de evitar la accion de molesta del polvo; asi como la mitigacion de impacto ambiental.

Personal obrero no cuenta con mascarilla contra el polvo; asi mismo no se realizó el rociamiento de agua en la carretera, a fin de evitar la molesta del polvo y enfermedades respiratorias.

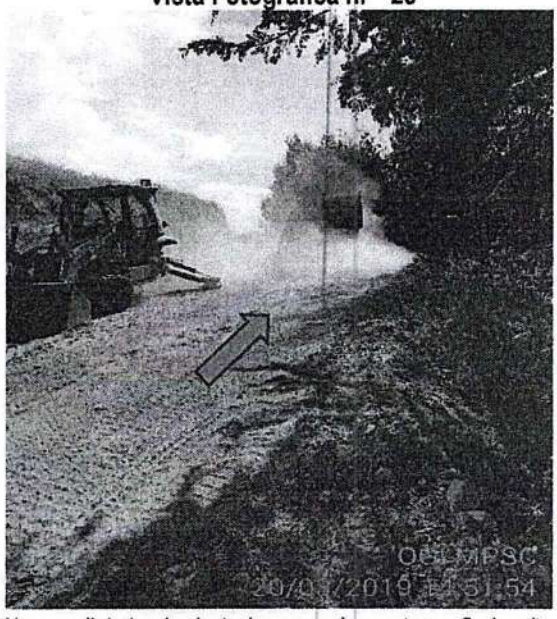
Vista Fotográfica n.° 23

No se realizó el rociamiento de agua en la carretera, a fin de evitar la molesta del polvo.

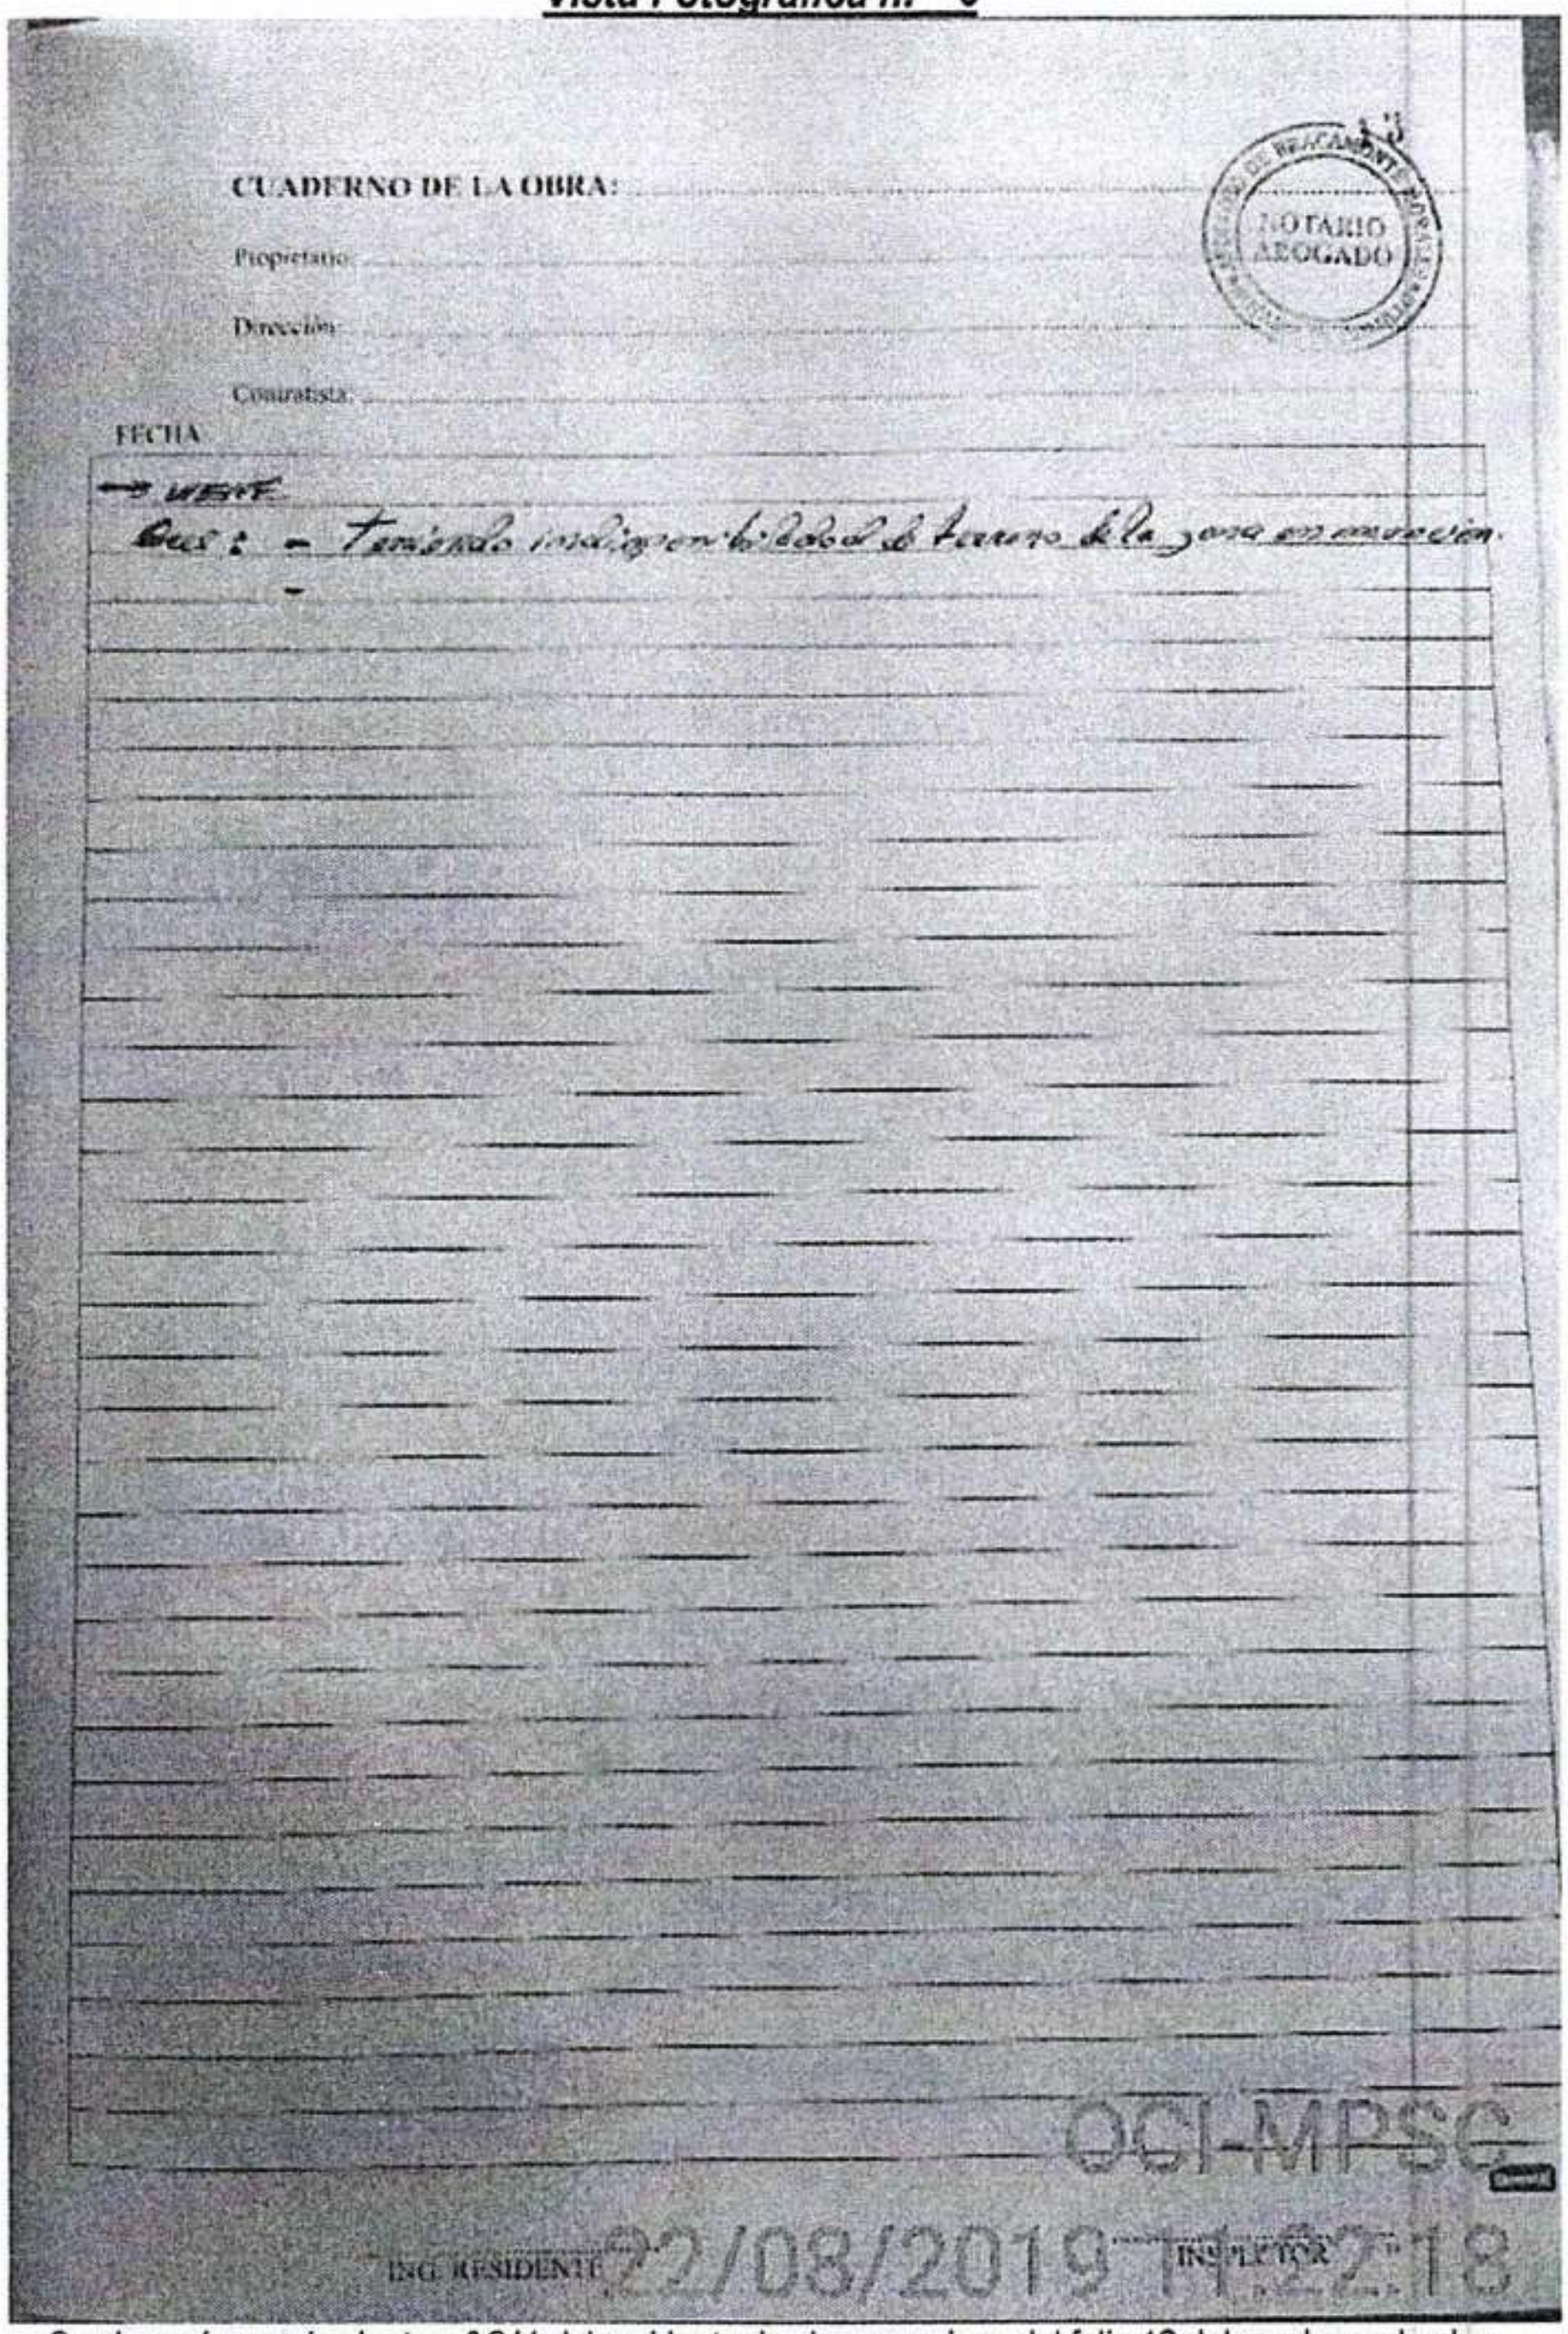
Vista Fotográfica n.° 6

Se observó que el asiento n.° 241 del residente de obra que viene del folio 12 del cuaderno de obra tomo II, se encuentra incompleto y no esta suscrito, por lo que a la fecha de la inspección dicho cuaderno se encuentra desactualizado.

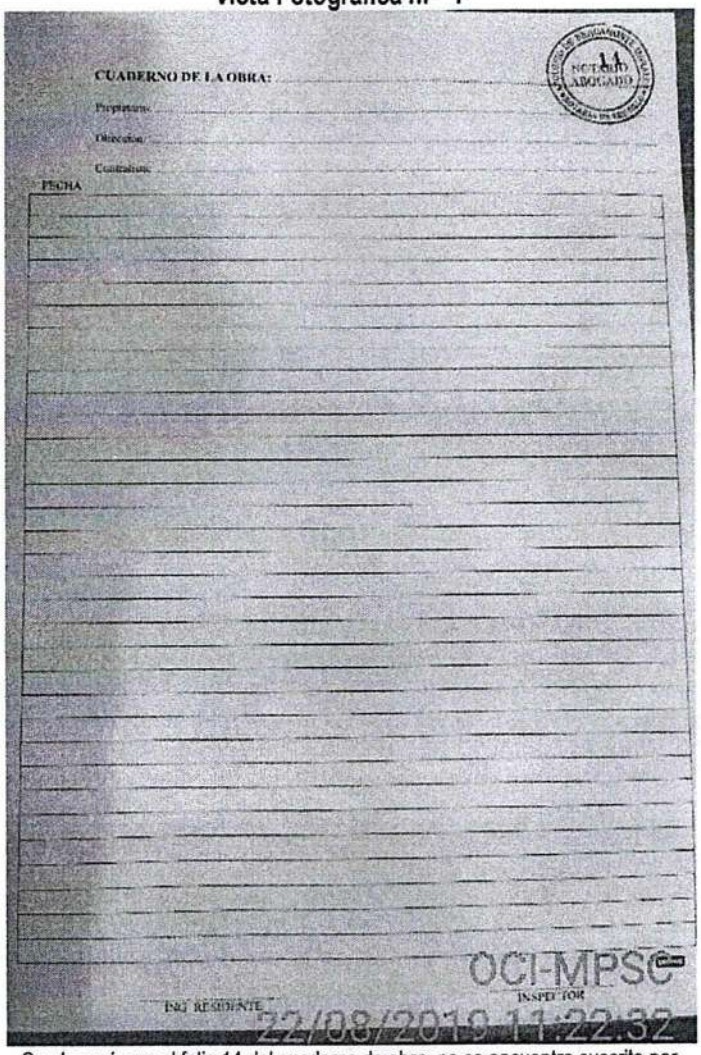
Vista Fotográfica n.° 7

Se observó que el folio 14 del cuaderno de obra, no se encuentra suscrito por ninguno de la responsables.

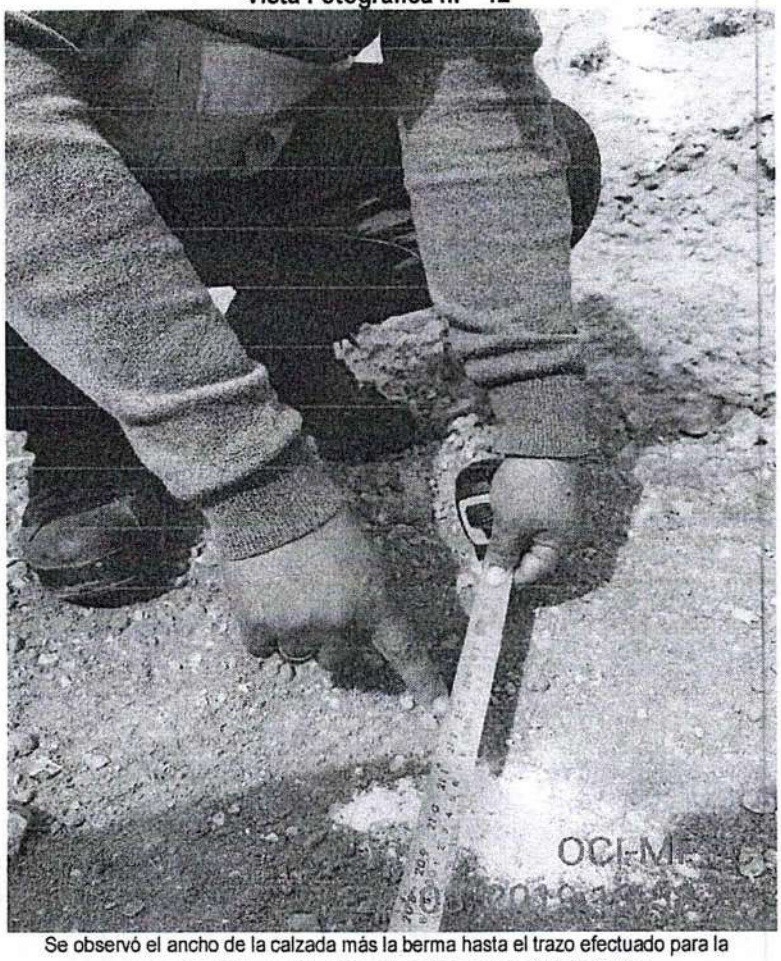
Vista Fotográfica n.° 12

Se observó el ancho de la calzada más la berma hasta el trazo efectuado para la proyección de la cuneta, determinandose un longitud de 5.40 m.

En la inspección se nos indicó que tanto el ancho de las cunetas y de la calzada más la berma, se verán reducidas en zonas donde se encuentren limitadas por aglomeraciones rurales y urbanas.

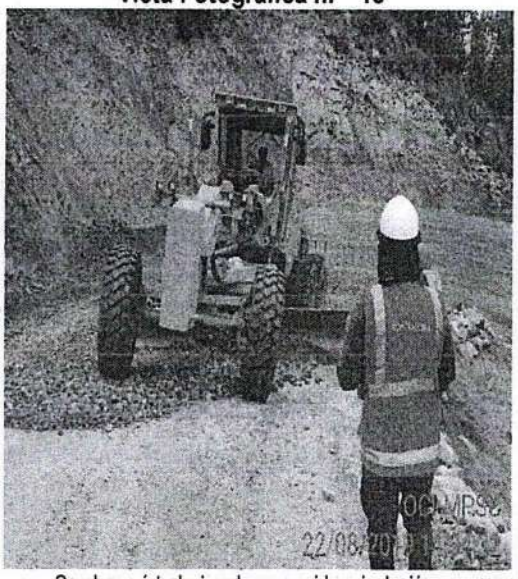
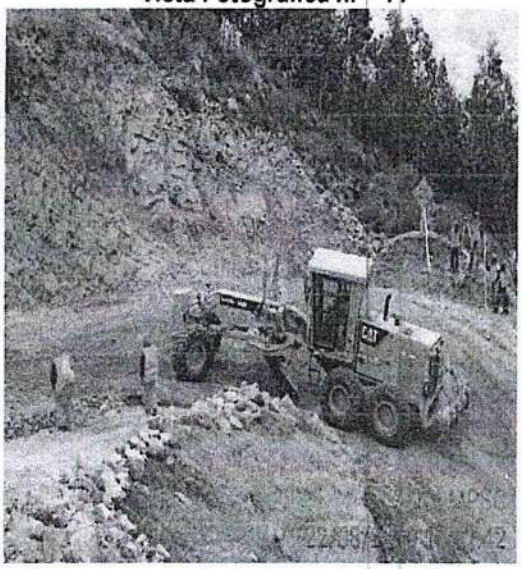
6. Durante la inspección se observó trabajos de esparcido, nivelación y compactación de material granular de la base que conforma la plataforma de la carretera a la altura de las progresivas km. 6+840 a 6+880; así mismo se verificaron trabajos de topografía con la finalidad de efectuar la nivelación de la base en relación al peralte y bombeo de dicho tramo.

Se observó trabajos de esparcido, nivelación y compactación de material granular de la base a la altura de las progresivas km. 6+840 a 6+880, empleandose una motoniveladora.

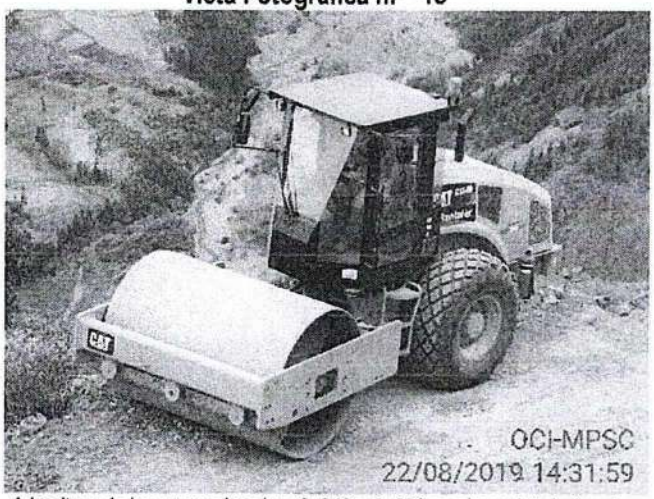
Vista Fotográfica n.° 15

A la altura de las progresivas km. 6+840 a 6+880 se observó trabajos de compactación de base granular, la presencia del compactador de suelos vibratorio.

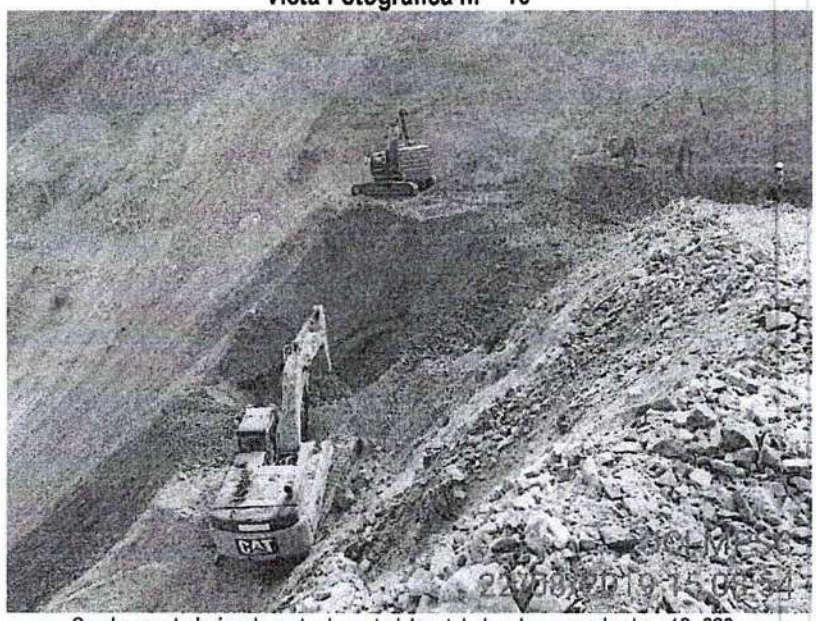
Vista Fotográfica n.° 16

8. Durante la inspección se observó trabajos de corte de material en talud en la progresiva km. 12+660 aproximadamente, a la vez se comprobó que la eliminación del material excedente proveniente del corte se está efectuando a las orillas del rio.

Se observa trabajos de corte de material en talud en la progresiva km. 12+660 aproximadamente con la presencia de 03 excavadoras.

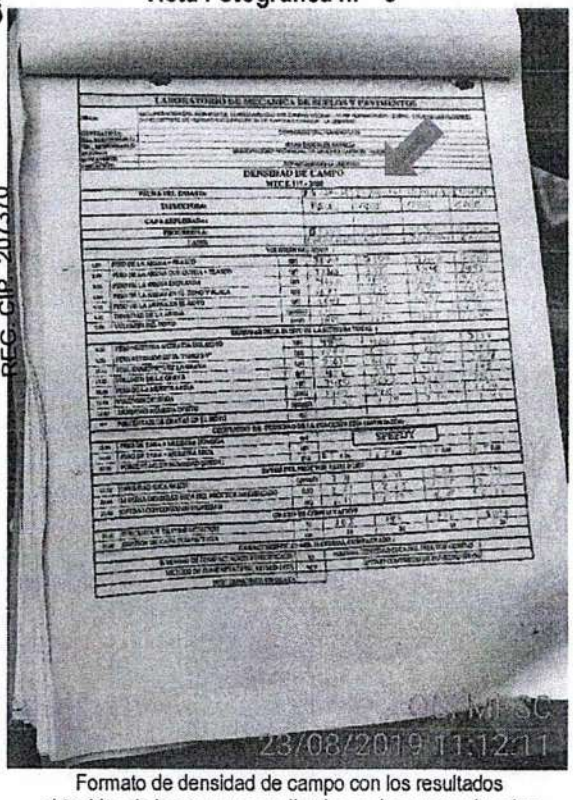
Vista Fotográfica n.° 3

Formato de densidad de campo con los resultados obtenidos de los ensayos realizados en las progresivas km 0+500, 0+450, 0+400, 0+350.

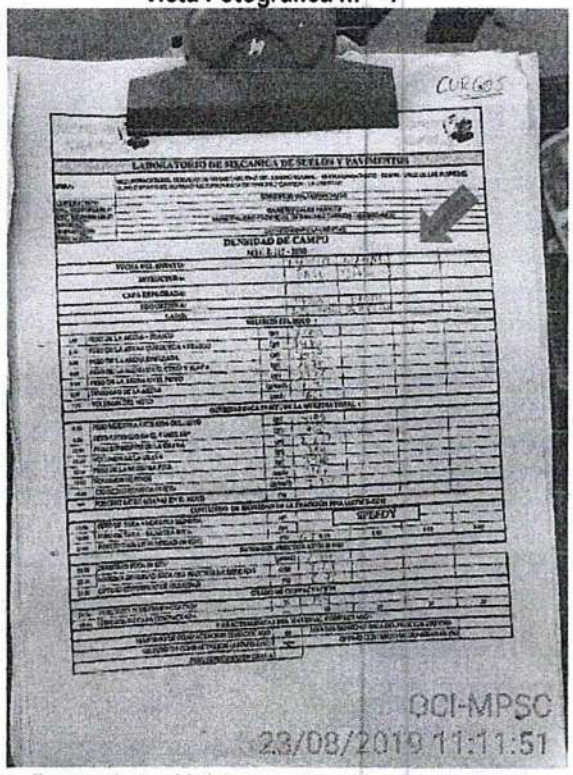
Vista Fotográfica n.° 4

Formato de densidad de campo con los resultados obtenidos del ensayo realizado en la progresiva km 0+300.

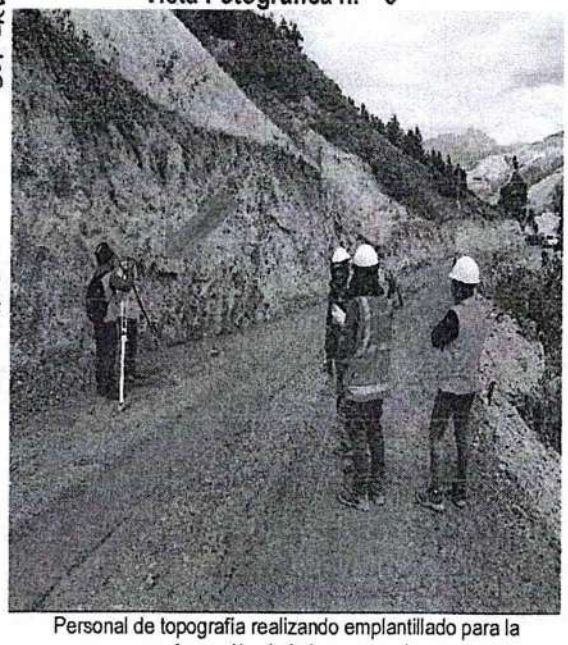
Vista Fotográfica n.° 5

Personal de topografia realizando emplantillado para la conformación de la base granular.

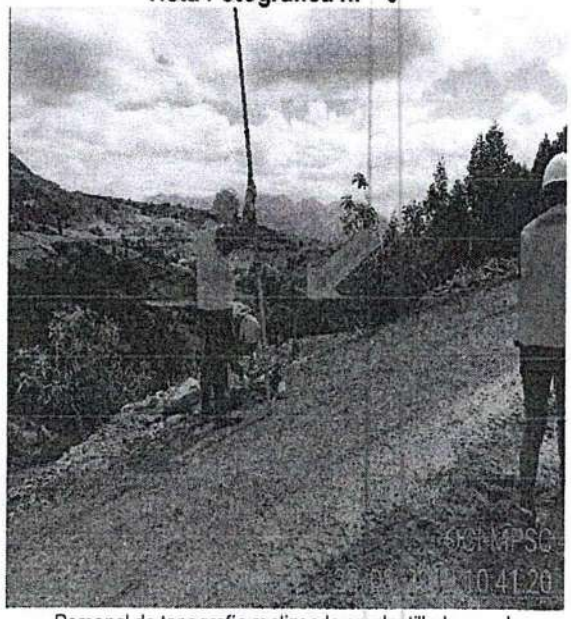
Vista Fotográfica n.° 6

Personal de topografia realizando emplantillado para la conformación de la base granular.

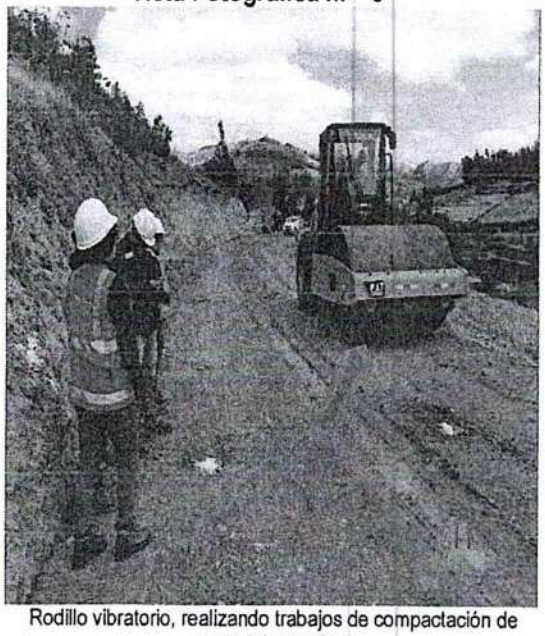
Vista Fotográfica n.° 8

Rodillo vibratorio, realizando trabajos de compactación de material granular.

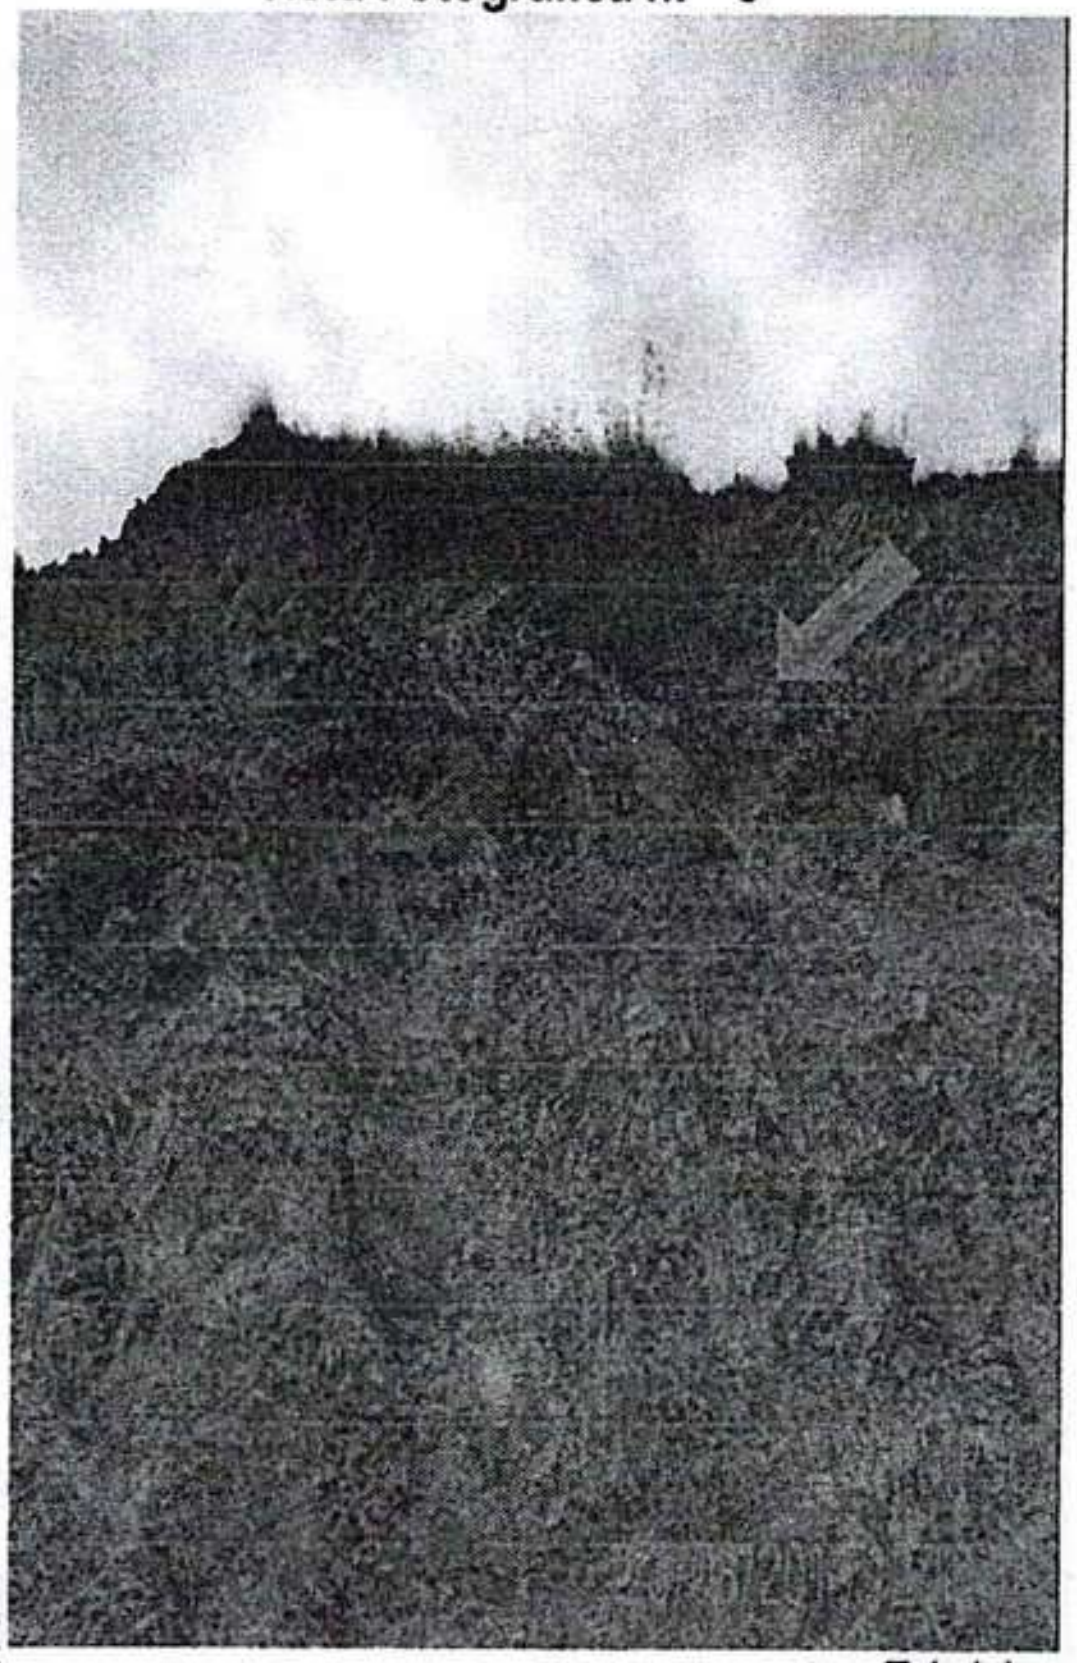
Vista Fotográfica n.° 9

4. Continuamos con la visita a la progresiva km 12+680, donde se ubicó al ing. José Monson de la Cruz especialista en SSOMA por parte de la empresa contratista, de la inspección se observó que el talud de la progresiva 12+620 a 12+680 aproximadamente, es de roca fracturada, de lo cual podría afectar desprendimiento de piedras, con respecto el ingeniero manifestó que: *"se está evaluando realizado la estabilización del talud mediante banquetas"*, además se observó que se viene realizando trabajos de excavación de terreno para la conformación de la plataforma con la maquinaria.

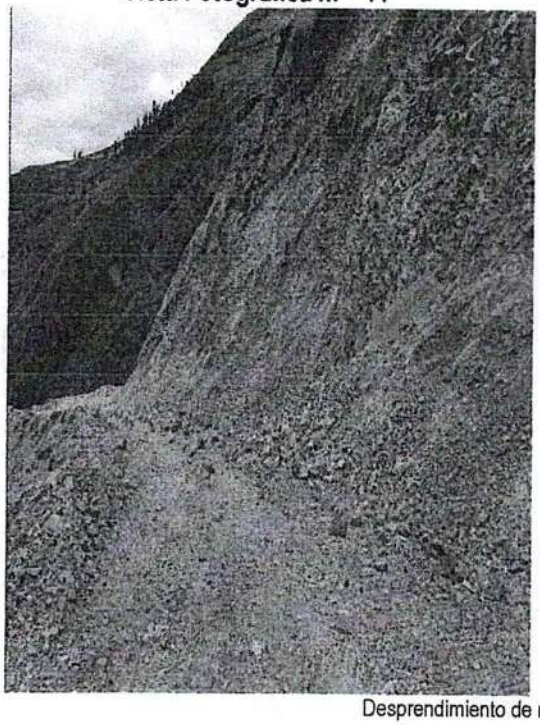
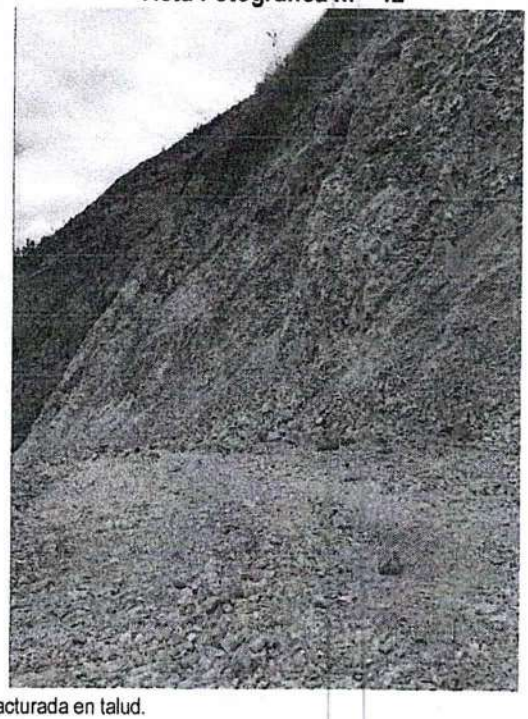
Desprendimiento de roca fracturada en talud.

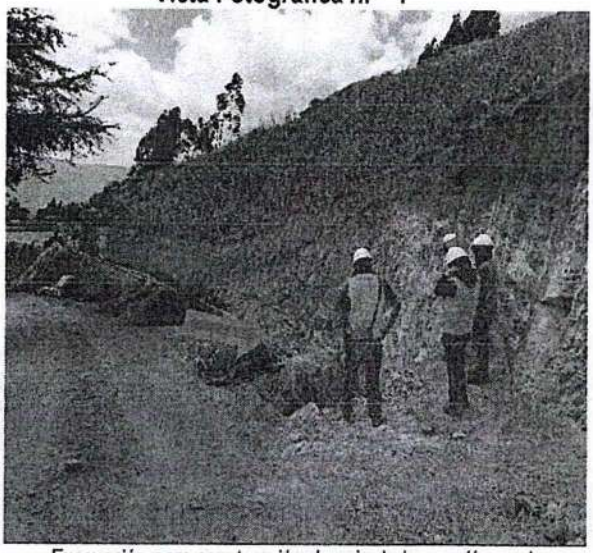
Vista Fotográfica n.° 1

Excavación para construcción de caja de inspección, en la progresiva km 9+910 aproximadamente.

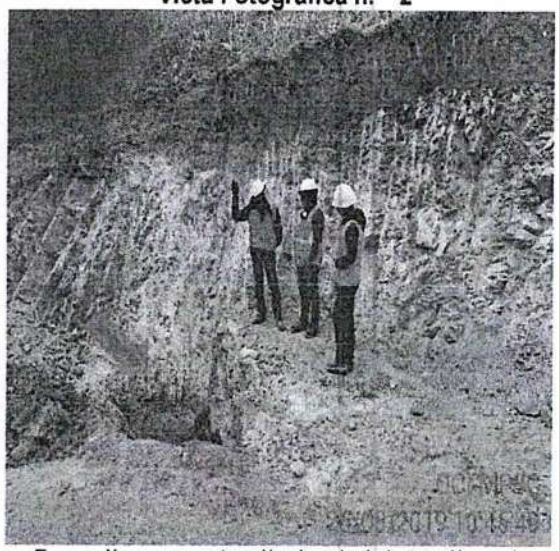
Vista Fotográfica n.° 2

Excavación para construcción de caja de inspección, en la progresiva km 3+910 aproximadamente.

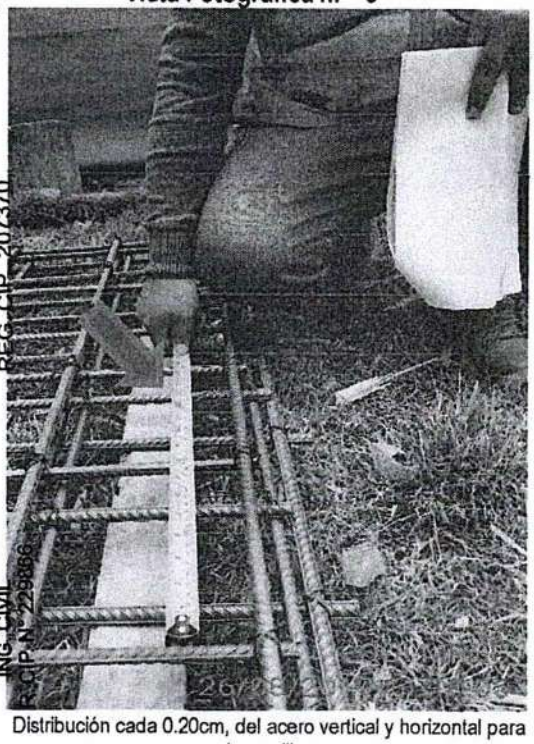
Vista Fotográfica n.° 3

Distribución cada 0.20cm, del acero vertical y horizontal para la parrilla.

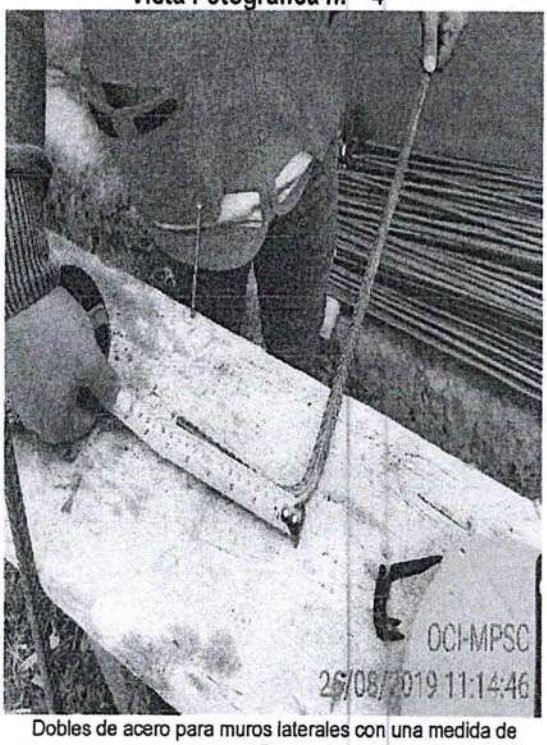
Vista Fotográfica n.° 4

Dobles de acero para muros laterales con una medida de 15cm.

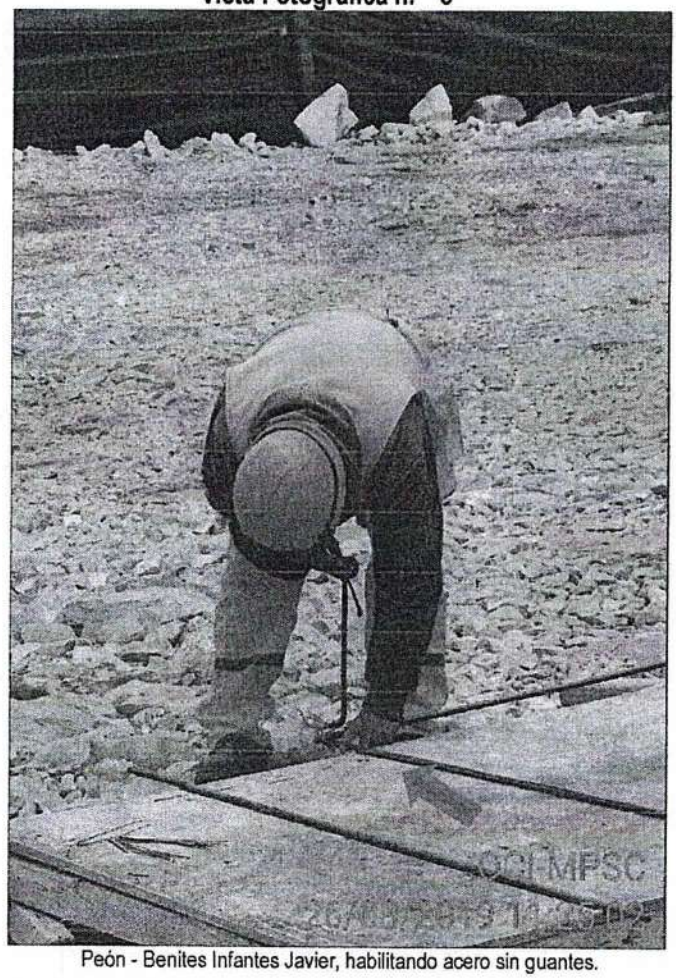
Vista Fotográfica n.° 5

Peón - Benites Infantes Javier, habilitando acero sin guantes.
