INFORME DE HITO DE CONTROL N° 044-2019-OCI/0419-SCC

"EJECUCIÓN Y SUPERVISIÓN DE LA OBRA MEJORAMIENTO DEL CAMINO VECINAL CURGOS, CUYUMALCA - YANAZARA, DISTRITO DE CURGOS, PROVINCIA DE SÁNCHEZ CARRIÓN - LA LIBERTAD; CON CÓDIGO DE INVERSIÓN N° 2377475, BAJO EL MARCO DE LA LEY N° 30556"

HITO DE CONTROL N° 3: VALORIZACIÓN DE OBRA N° 6 Y EJECUCIÓN CONTRACTUAL AL 28 DE AGOSTO DE 2019

HUAMACHUCO, 4 DE SETIEMBRE DE 2019

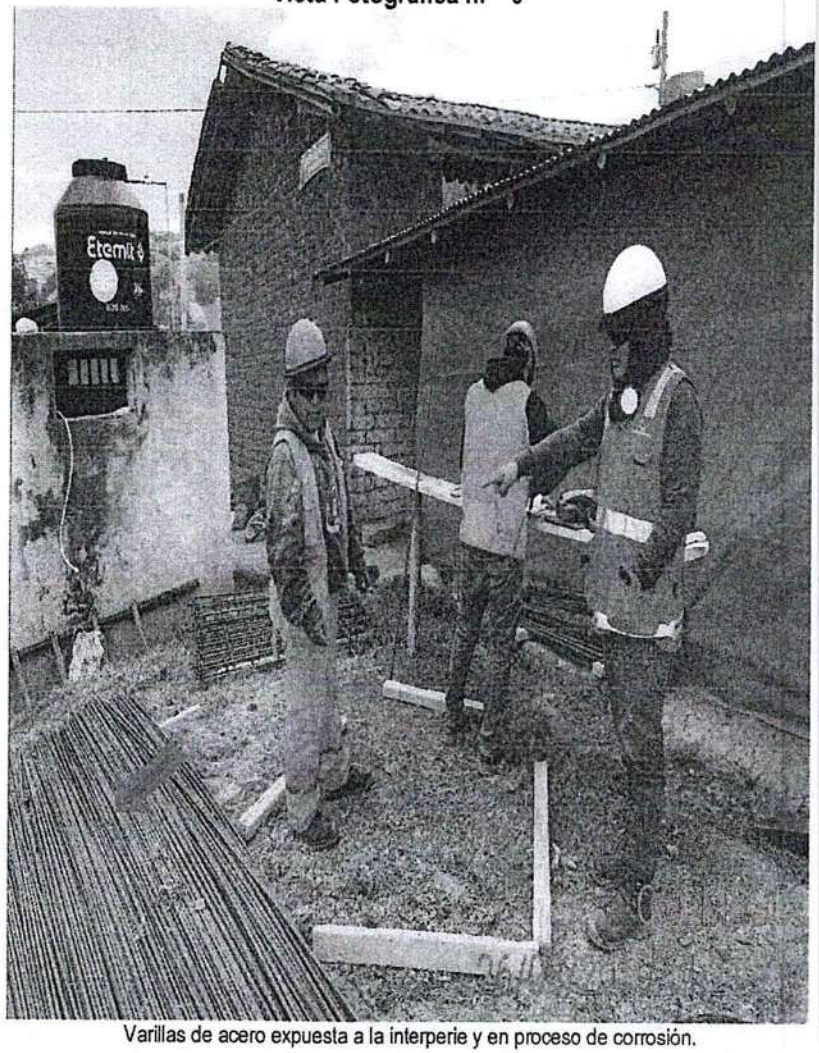
Vista Fotográfica n.° 6

4. Así mismo, se observó el almacenamiento de las varillas de acero corrugado de diámetro ½" y 3/8", encontrándose expuesta a la intemperie (clemencias del tiempo), esta situación podría afectar la calidad del acero, ocasionado que las varillas presenten corrosión.

Varillas de acero expuesta a la interperie y en proceso de corrosión.

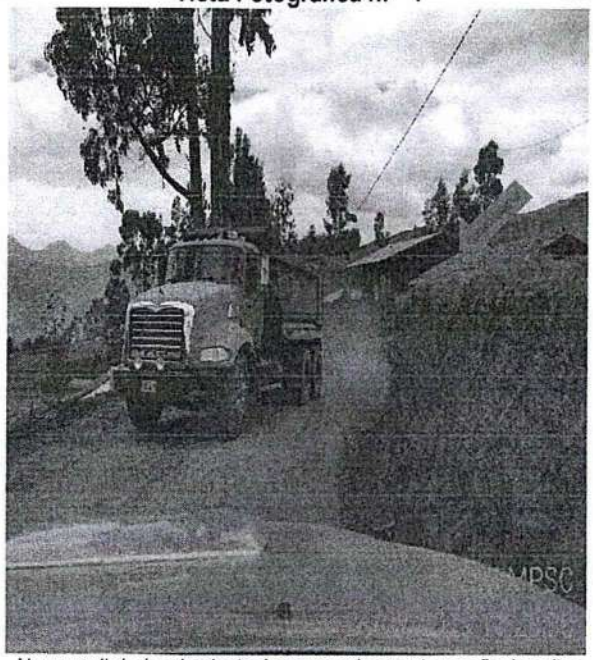
Vista Fotográfica n.° 7

No se realizó el rociamiento de agua en la carretera, a fin de evitar la molesta del polvo.

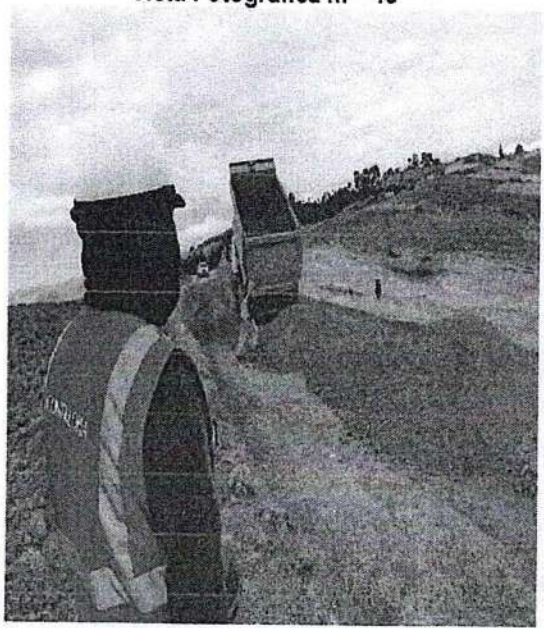
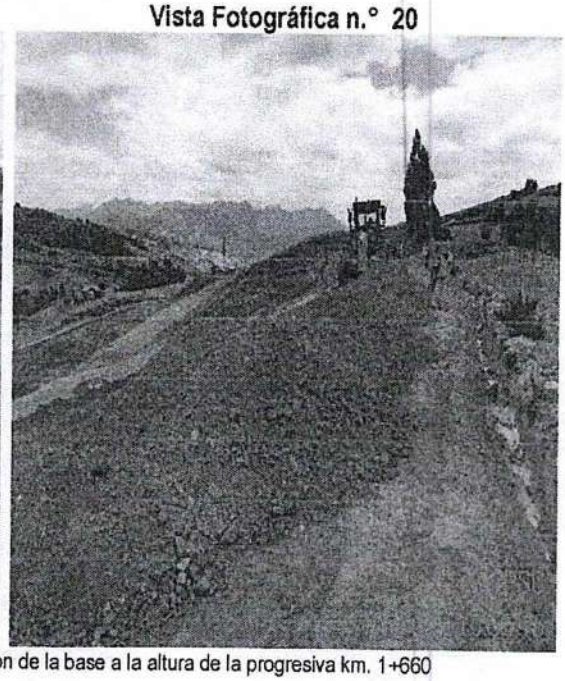
5. Durante la inspección se observó trabajos de esparcido y nivelación de material granular de la base que conforma la plataforma de la carretera a la altura de la progresiva km. 1+660; así mismo se comprobó trabajos de topografía con la finalidad de efectuar la nivelación de la base.

Esparcido de material granular para la conformación de la base a la altura de la progresiva km. 1+660

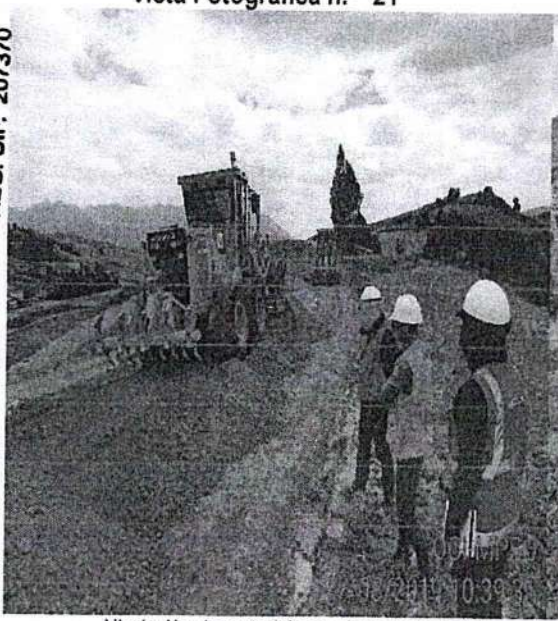
Vista Fotográfica n.° 21

Nivelación de material granular para la conformación de la base a la altura de la progresiva km. 1+660
