INFORME DE CONTROL ESPECÍFICO N° 029-2020-2-0356-SCE

"OBRA: MEJORAMIENTO DE LA BOCATOMA Y CANAL PRINCIPAL DE HUANCARQUI, DISTRITO DE HUANCARQUI - CASTILLA - AREQUIPA"

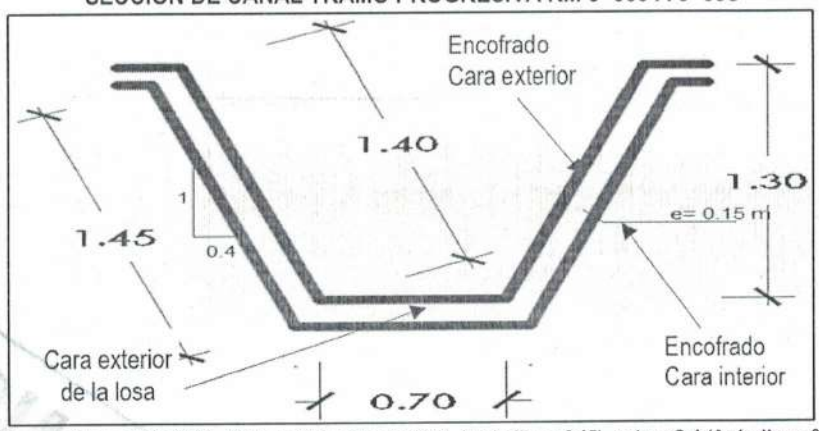
IMAGEN N° 2
SECCIÓN DE CANAL TRAMO PROGRESIVA KM 0+000 A 0+098

De lo antes expuesto, se advierte que la Proyectista, para el cálculo del valor de la columna "Ancho", de la planilla de metrados de la partida "05.02.01 encofrado y desencofrado de canal" **(Apéndice n.° 10)**, determinó los valores 6.10; 5.60; 4.50; y 3.20, correspondientes a cada sección del canal, tal como se muestra en el cuadro n.° 1, tomado en consideración la suma de la longitud de la cara interior y exterior de las dos paredes laterales del canal, incluyendo la longitud de la cara exterior de la losa del canal.

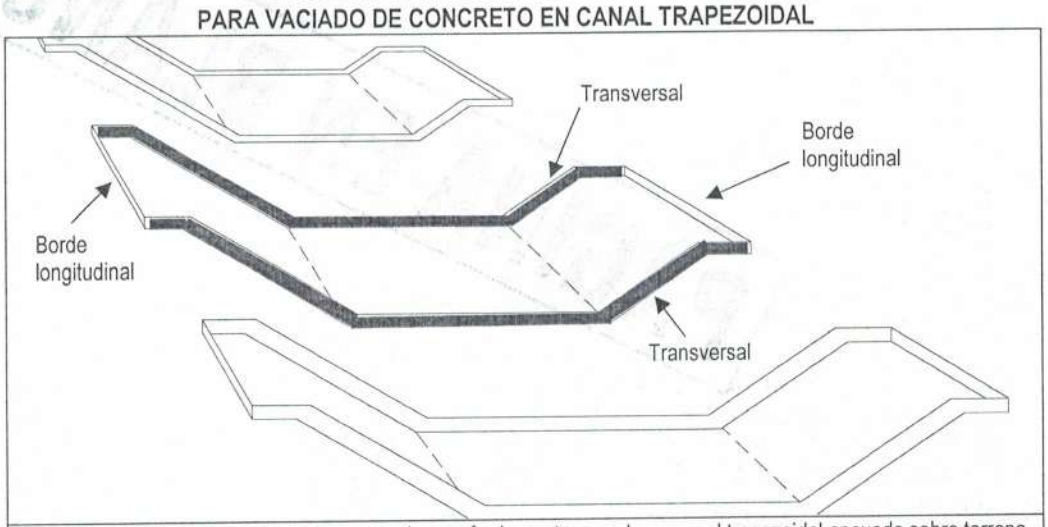
IMAGEN N° 3
PROCESO CONSTRUCTIVO DE ENCOFRADO
PARA VACIADO DE CONCRETO EN CANAL TRAPEZOIDAL

Al respecto, los valores contenidos en la columna "Ancho" de la planilla de metrados al ser multiplicado por la longitud de todo el canal, se consideró como un encofrado de toda la superficie externa del canal con respecto a paredes y losa, teniéndose que encofrar toda la superficie interna del canal respecto a las paredes; lo cual no es concordante con el proceso constructivo para un canal trapezoidal; por lo que, la cantidad de metros obtenidos en la partida "05.02.01 Encofrado y desencofrado de canal", y que se muestra en el cuadro n.° 1; no se encuentra conforme a lo previsto en las especificaciones técnicas de la misma indicando lo siguiente: *"(...) El encofrado se medirá en metros cuadrados (m2) con aproximación de dos decimales. Para tal efecto, se determinará el desarrollo de la superficie de contacto directo entre el molde o encofrado y el concreto (...)"* (El subrayado es nuestro); lo que además es concordante con la Norma Técnica de Metrados para Obras de Edificación y Habilitaciones Urbanas, aprobada con Resolución Directoral n.° 073-2010/VIVIENDA/VMCS-DNC de 4 de mayo de 2010; que refiere que el proceso de encofrado y desencofrado, para diferentes estructuras, se obtiene sumando las áreas en efectivo contacto con el concreto, tal como se muestra gráficamente a continuación:

En la imagen se puede apreciar el proceso de encofrado por tramos de un canal trapezoidal apoyado sobre terreno compactado, el mismo que por su forma solo se encofra con madera la parte perimetral que tendrá contacto directo con el concreto, realizando en una primera etapa encofrado de tramos intercalados, así como el vaciado de concreto, para luego del desencofrado se culmine con los tramos faltantes teniendo como guías los ya ejecutados predecesor y sucesor.

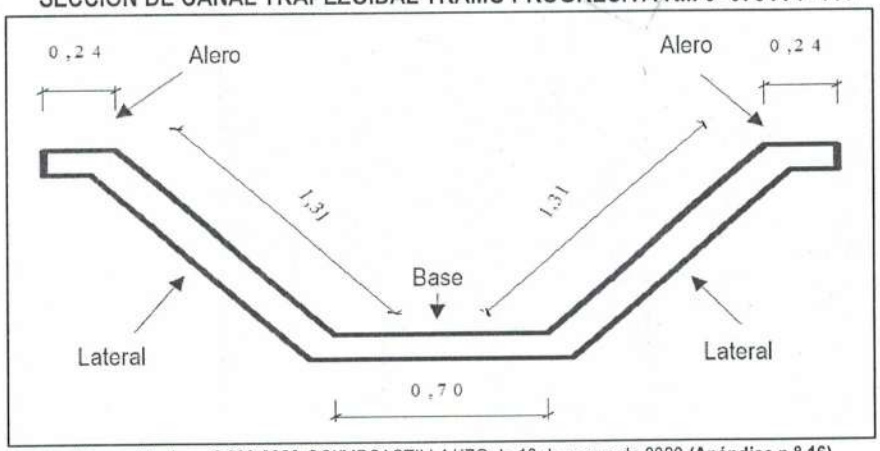
IMAGEN N° 4
SECCIÓN DE CANAL TRAPEZOIDAL TRAMO PROGRESIVA KM 0+073 A 1+110

Es preciso indicar que, el valor obtenido en la medida "Transversal", del cuadro anterior, se calculó de la sumatoria de aleros, laterales y base del trapecio; es así que, para un mejor entendimiento del cálculo realizado, se tomó como muestra los valores de la sección de canal entre las progresivas km 0+073 a km 0+950 y progresivas km 1+030 a km1+110, tal como se muestra a continuación:

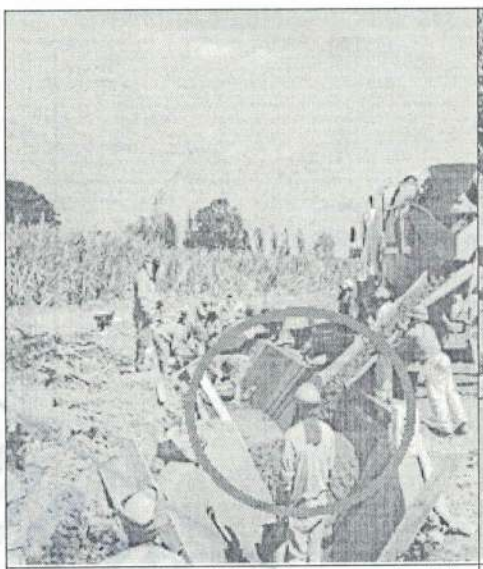
REGISTROS FOTOGRÁFICOS Nos 1, 2, 3 Y 4
DEL PROCESO DE ENCOFRADO EJECUTADO POR EL CONTRATISTA

Registro fotográfico n.° 1: Se verifica que el encofrado realizado a una cierta distancia prevista en el Expediente Técnico

Registro fotográfico n.° 2: Se observa el encofrado solo del perímetro longitudinal, conforme al proceso constructivo previsto de canales.

Registro fotográfico n.° 3: Se observa que el vaciado del concreto, cuyo encofrado solo es realizado en el perímetro longitudinal del canal.

Registro fotográfico n.° 4: Se observa el proceso del acabado de las paredes y piso del canal, tomando como referencia el desencofrado de los paños predecesor y sucesor.

Conforme a las imágenes precedentes, se aprecia que el Consorcio Libra para la ejecución de la partida "05.02.01 Encofrado y desencofrado de canal", consideró solo los bordes perimetrales de cada paño de canal; más no un encofrado de todas las caras superficiales del canal; así como, el encofrado apoyado en toda la superficie con el talud en ambos extremos; evidenciándose que, se ejecutó 1 052,54 m², conforme a lo determinado por especialista técnico de la comisión de control y no 10 198,93 m² indicados erróneamente en la partida "05.02.01 Encofrado y Desencofrado de canal" del Expediente Técnico; sin embargo, la Entidad canceló mediante comprobantes de pago **(Apéndice n.° 19)** el importe de S/ 447 325,11, por una partida sobrestimada en metrados, tal como se detalla a continuación.

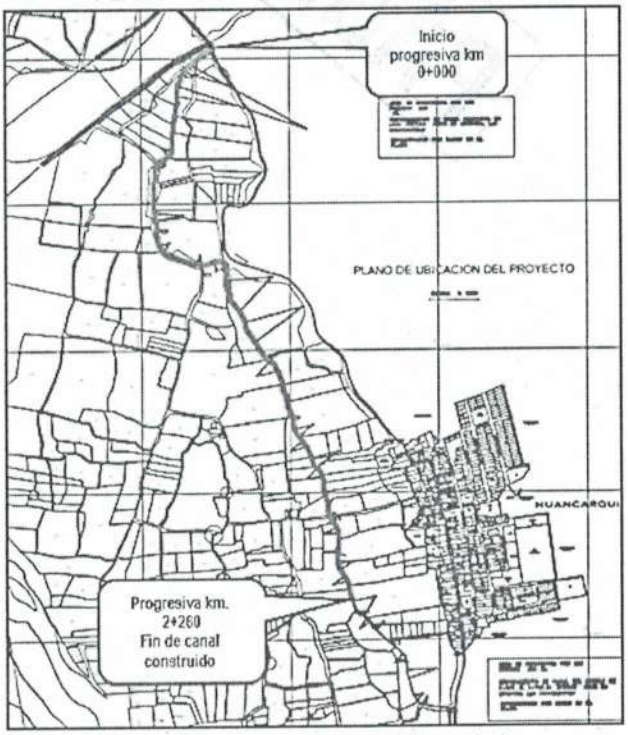
IMAGEN N° 5
PLANO DE UBICACIÓN DEL PROYECTO

Es de precisar, que dicho contrato comprendió la realización del mejoramiento de la bocatoma y canal principal a través de su revestimiento[12] con concreto, en el tramo comprendido entre las progresivas km 0+000 a km 2+260 (2 260 metros), conforme se aprecia en los planos de ubicación "U1" y "S-4" **(Apéndice n.° 26)**, que forma parte del Expediente Técnico de la Obra, tal como se muestra en la siguiente imagen:

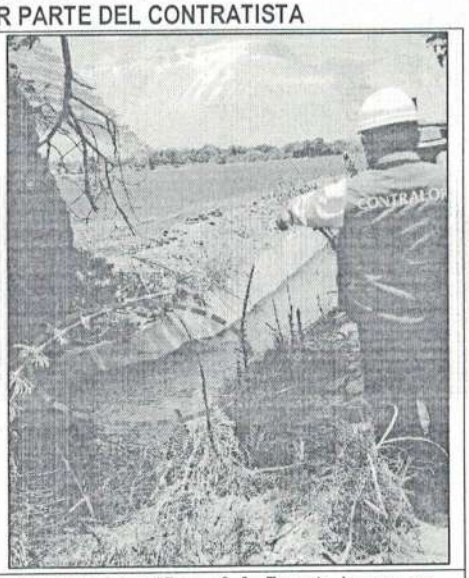
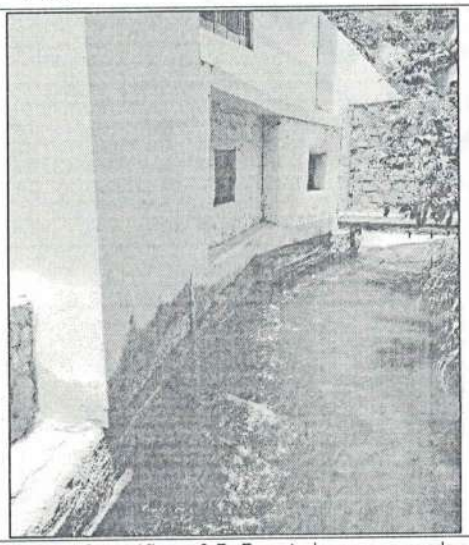
REGISTROS FOTOGRÁFICOS Nos 5, 6, 7 y 8
TRAMO NO EJECUTADO POR PARTE DEL CONTRATISTA

Al respecto, cabe resaltar que la Comisión de Control realizó dos inspecciones físicas a la Obra, específicamente al tramo comprendido en las progresivas km 0+950 y km 1+030; la primera se realizó en presencia de Percy Farfán Caballero, jefe de Obras Públicas, y Juan Lucio Casani Jota, jefe del Área de Logística, suscribiéndose el acta n.° 1-2019-MPCASTILLA/MBCH de 30 de octubre de 2019 **(Apéndice n.° 41)**; advirtiéndose que, el tramo del canal trapezoidal comprendido entre las progresivas km 0+950 al km 1+030, no fue ejecutado por el Contratista; tal como se aprecia en los siguientes registros fotográficos:

Registro fotográfico n.° 5: En esta imagen se puede apreciar el inicio del tramo no construido, progresiva km 0+950.

Registro fotográfico n.° 6: En esta imagen se puede apreciar el final del tramo no construido, progresiva km 1+030.

Registro fotográfico n.° 7: En esta imagen se puede apreciar el tramo no construido, colindante a la vivienda existente, progresiva km 0+950.

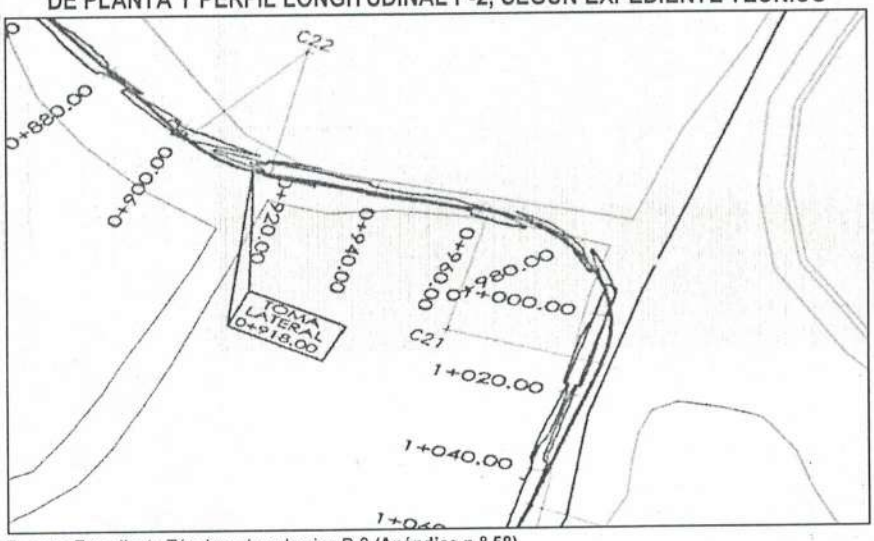
IMAGEN N° 6
TRAMO DE LA PROGRESIVA KM 0+950 AL KM 1+030 CONSIDERADO EN PLANO DE PLANTA Y PERFIL LONGITUDINAL P-2, SEGÚN EXPEDIENTE TÉCNICO

Por consiguiente, se advierte que, durante la recepción de obra, los miembros del comité, lejos de advertir que el tramo de canal, comprendido entre la progresiva km 0+950 al km 1+030, el cual pasa por debajo de una vivienda, no fue ejecutado conforme al Expediente Técnico **(Apéndice n.° 9)** y al expediente técnico del adicional de obra n.° 1 **(Apéndice n.° 47)**, suscribieron el acta de recepción de obra sin realizar observaciones, ni haber verificado el cumplimiento total del mismo, tal como se evidencia en las imágenes siguientes:

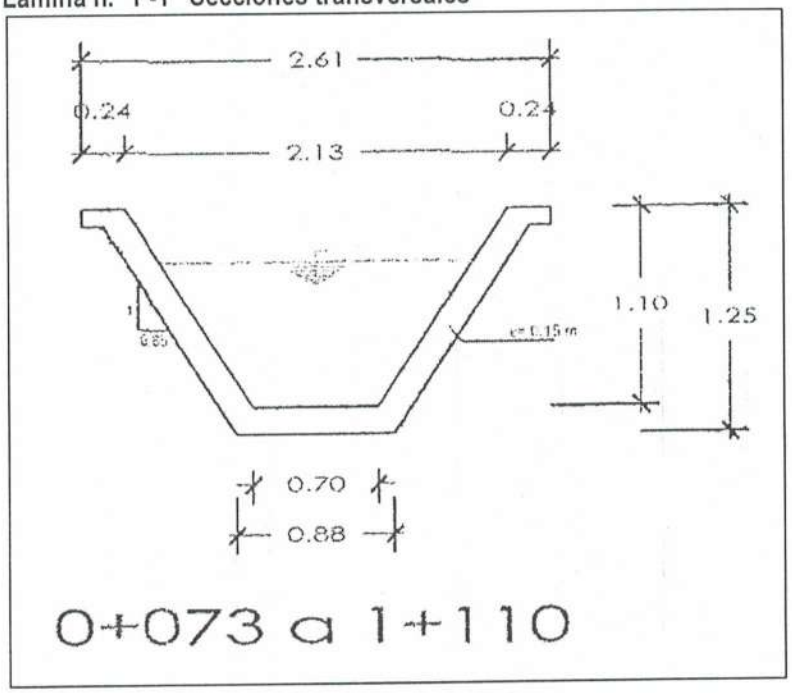
Lámina n.° P-1 "Secciones transversales"

Los hechos antes descritos ocasionaron un perjuicio económico a la Entidad de S/ 57 569,50 (S/ 49 688,40 + S/ 7 881,10) debido a que Glicerio Maximino Beltrán Barriga, supervisor de Obra; Richard Robert Ramos Díaz, gerente de Desarrollo Urbano y Rural; José
