INFORME DE CONTROL ESPECÍFICO N° 027-2020-2-0678-SCE

"A LOS SERVICIOS CONTRATADOS DE RASQUETEO Y LIJADO PARA LA ACTIVIDAD "MANTENIMIENTO Y RECUPERACIÓN DEL LOCAL MULTIUSOS EL C.P. TOTORA, DISTRITO DE CANDARAVE, PROVINCIA DE CANDARAVE - TACNA""

1 DE OCTUBRE DE 2018 AL 31 DE DICIEMBRE DE 2018

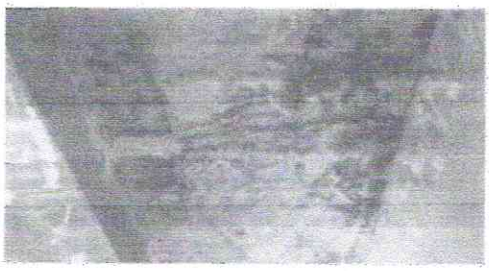
PANEL FOTOGRÁFICO QUE ESTABLECIÓ EL DIAGNÓSTICO A OCTUBRE 2018 DEL LOCAL MULTIUSOS DEL CENTRO PABLADO DE TOTORA QUE FORMA PARTE DEL PLAN DE TRABAJO

Al respecto, el Plan de Trabajo **(Apéndice n.° 6)** contiene en el punto 12 un "Informe Técnico de Evaluación de Infraestructura" que muestra en su numeral 4.1 un panel fotográfico, en el que se observa en las fotos n.°s 1, 2, 3, 16, 17 y 18 el descascaramiento de pintura en muros, cielo raso, columnas y vigas. Situación que fue de conocimiento de Adrián Alejandro Copa Quispe, por cuanto dio visto bueno a cada uno de los folios del Plan de trabajo y aprobó el mismo mediante el informe n.° 014-2018-AACQ-SGEYLO/MPC de 17 de octubre de 2018 **(Apéndice n.° 4)** en su condición de sub gerente de Estudios y Liquidación de Obras.

El local multiuso, se encuentra deteriorado, con condiciones inadecuadas para la actividades para el cual fue proyectado, se muestra su estado en el siguente panel fotográfico:

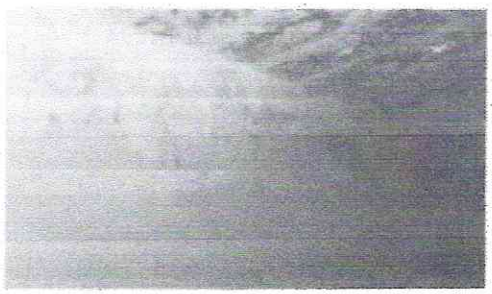
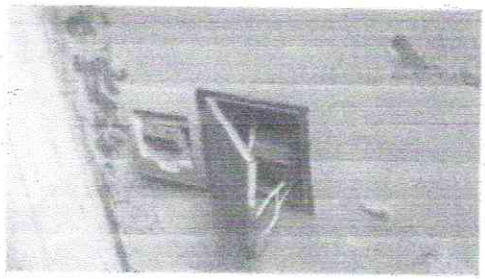
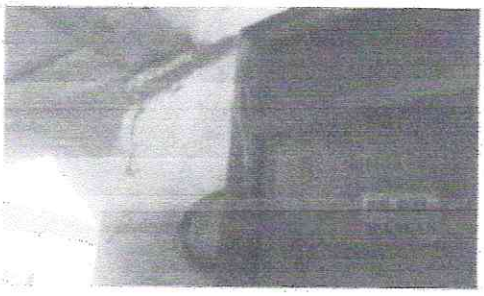
FOTO 1,2,3: Observamos descascaramiento de pintura de muros, cielo raso, columna y vigas debido a la humedad.

FOTO 16, 17, 18: Observamos instalaciones eléctricas, con exposición del cableado.

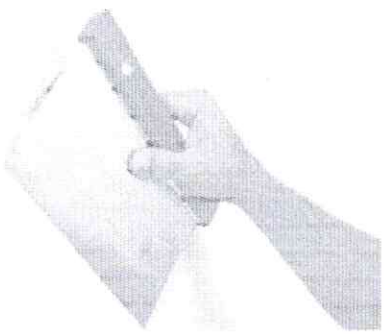
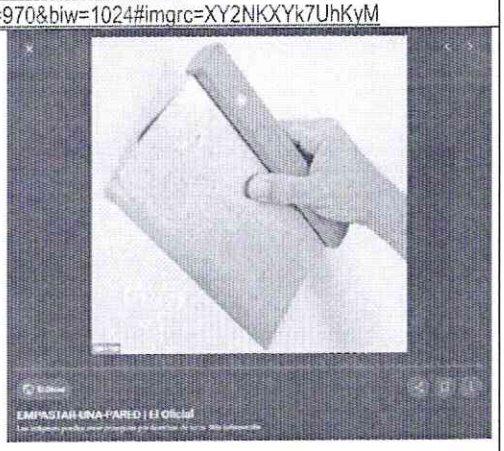
Asimismo, respecto al Documento s/n de 21 de diciembre de 2018 **(Apéndice n.° 12)**, presentado por el proveedor Percy Flores Mamani, se tiene que este se encuentra acompañado por fotografías en tres (3) folios con el título *"FOTOGRAFIAS DEL TRABAJO REALIZADO"*; no obstante, se observó que dichas fotografías fueron obtenidas de páginas web, conforme se muestra a continuación:

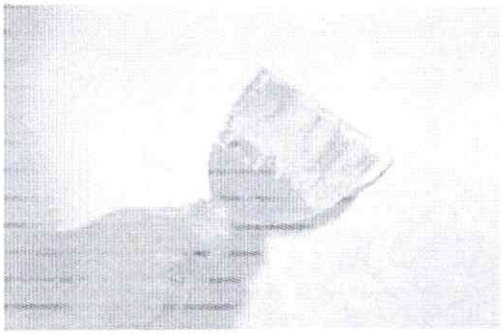
COMPARATIVO DE FOTOGRAFÍAS QUE ACOMPAÑAN AL DOCUMENTO S/N DE 21 DE DICIEMBRE DE 2018, PRESENTADO POR EL PROVEEDOR PERCY FLORES MAMANI, CON LAS FOTOGRAFÍAS OBTENIDAS DE PÁGINAS WEB	
Fotografías del Documento S/N de 21 de diciembre de 2018 (Apéndice n.° 12)	Fotografías obtenidas de páginas web
	 **Dirección web:** https://www.google.com/search?q=tarrajeo+estuque&rlz=1C1NHXL_esPE814PE814&source=lnms&tbm=isch&sa=X&ved=2ahUKEwjFmcXH_bfsAhUCFbkGHevSDVoQ_AUoAXoECA8QAw&biw=1017&bih=970#imgrc=nJFj8ThAcav3Jm
	 **Dirección web:** https://www.google.com/search?q=tarrajeo+estuque+reboco&sxsrf=ALeKk01WHRKxOG1fRQVWS83F9TN14ar6nA:1602862300328&source=lnms&tbm=isch&sa=X&ved=2ahUKEwiuo6Owt7nsAhVslLkGHSsxDvkQ_AUoAXoECAcQAw&biw=1024&bih=970#imgrc=0f7rG9P1DCzkPM

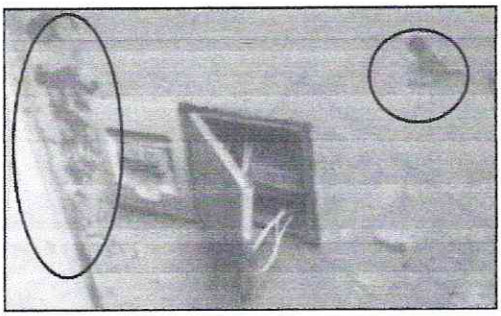
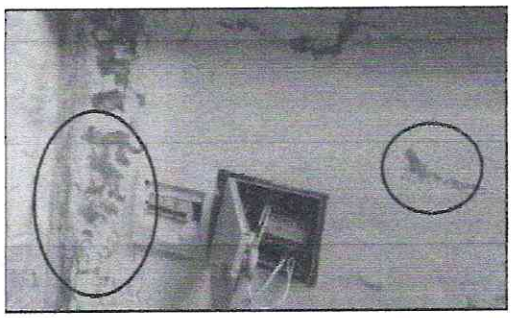
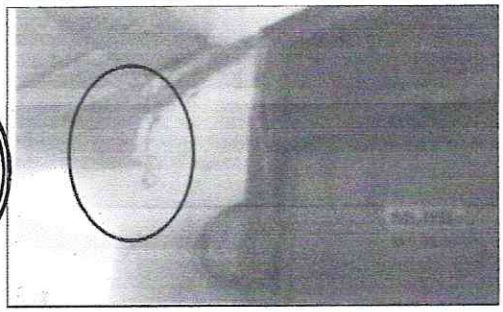
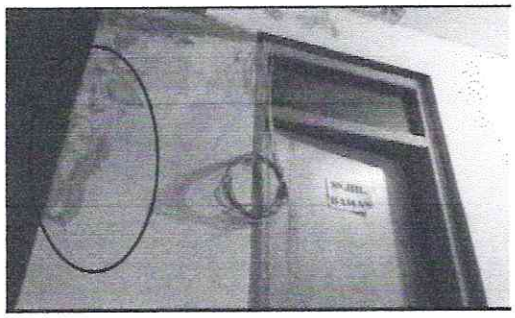
Asimismo, la Comisión de Control, a efectos de corroborar lo señalado en las citadas actas, realizó una visita al Local Multiusos del Centro Poblado de Totora el 12 de marzo de 2020, emitiendo en la misma fecha el Acta de Verificación Física n.° 001-2020-OCI-SCE/MPC *"Servicio de Rasqueteo y Lijado en el año 2018 a todo costo para la actividad "Mantenimiento y recuperación del local multiusos del C.P. Totora, distrito de Candarave, Provincia de Candarave-Tacna""* **(Apéndice n.° 19)**, de la cual se desprende:

>
> *6.4 Del mismo modo, respecto a las partidas "03.01.03 Limpieza y Rasqueteo de muro interior, y 03.01.04 Limpieza y Rasqueteo de muro exterior", el residente, solicitó la contratación para la ejecución un servicio por S/ 4 000,00 mediante orden de servicio y/o trabajo n.° 00000479 de 11 de diciembre de 2018, no obstante, de la verificación efectuada al local multiusos, se identificó que no se realizó ningún trabajo, debido a que el local se encuentra en la misma situación física informada en la elaboración del plan de trabajo; por lo que, no se acredita la ejecución del servicio por el cual se pagó S/ 4 000,00.*
>
> *6.5 Del mismo modo, respecto a las partidas "03.01.05 Rasqueteo y Lijado en cielo raso, y 03.01.06 Rasqueteo y Lijado en columnas", el residente, solicitó la contratación para la ejecución un servicio por S/ 4 000,00, mediante orden de servicio y/o trabajo n.° 00000483 de 14 de diciembre de 2018; no obstante, de la verificación efectuada al local multiusos, se identificó que no se realizó ningún trabajo, debido a que el local se encuentra en la misma situación física*

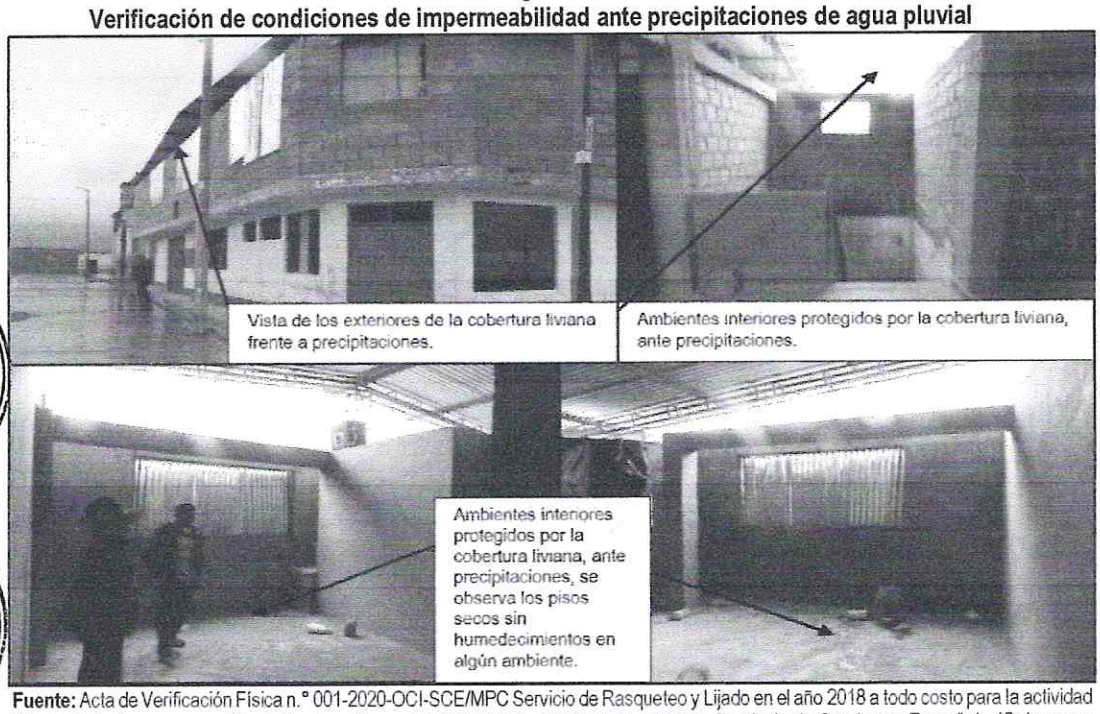
Asimismo, en el Informe Técnico n.° 01-2020-OCI-SCE-MDHCH se realizó una comparativa del panel fotográfico[21] adjunto al Plan de Trabajo **(Apéndice n.° 6)**, versus las tomas fotográficas adjuntas al Acta de Verificación Física n.° 001-2020-OCI-SCE/MPC *"Servicio de Rasqueteo y Lijado en el año 2018 a todo costo para la actividad "Mantenimiento y recuperación del local multiusos del C.P. Totora, distrito de Candarave, Provincia de Candarave-Tacna""* **(Apéndice n.° 19)**, conforme se muestra a continuación:

COMPARATIVO DE FOTOGRAFÍAS OBTENIDAS EN LA ELABORACION DEL PLAN DE TRABAJO Y LA VISITA DE VERFIFICACION FISICA REALIZADA EL 12 DE MARZO DE 2020	
Panel fotográfico adjunto al Plan de Trabajo aprobado el 6 de noviembre de 2018	**Panel fotográfico adjunto al Acta de Verificación Física n.° 001-2020-OCI-SCE/MPC de 12 de marzo de 2020**
