INFORME DE HITO DE CONTROL N° 001-2020-OCI/0454-SCC

OBRA: "CREACIÓN VÍA CANAL TRAMO UBICADO ENTRE EL A.H. PAREDES MACEDA Y A.H. CIUDAD DEL SOL, DESDE LA AV. GRAU HASTA EL DREN MALDONADO, CENTRO POBLADO DE SAN MARTÍN, DISTRITO VEINTISÉIS DE OCTUBRE - PROVINCIA DE PIURA, REGIÓN PIURA"

ÍTEM III: "REHABILITACIÓN DEL DREN TELEFÓNICA – ENACE, DESDE LA AV. SÁNCHEZ CERRO HASTA EL DREN MALDONADO, DISTRITO VEINTISÉIS DE OCTUBRE - PIURA, PIURA"

HITO DE CONTROL N° 1 - VALORIZACIÓN CORRESPONDIENTE AL MES DE DICIEMBRE DE 2019 Y CULMINACIÓN DE OBRA.

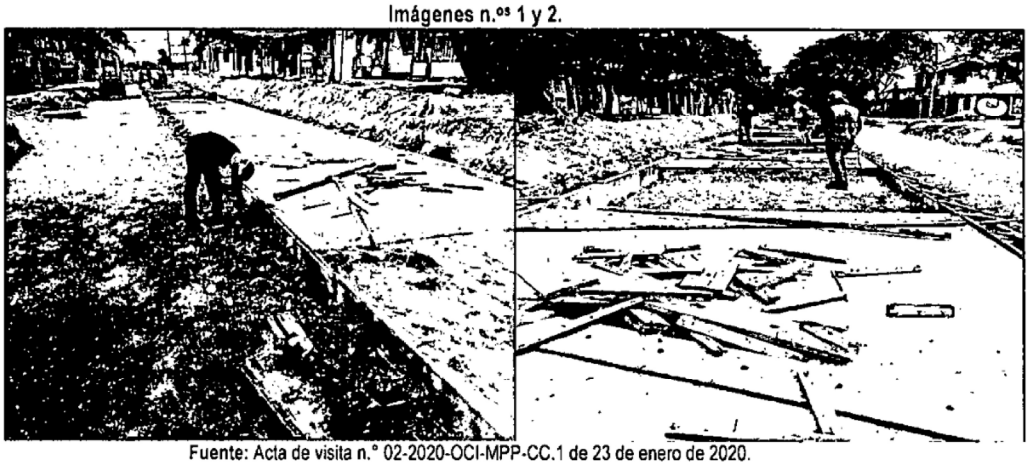
Imágenes n.os 1 y 2.

Sin embargo, de la visita técnica efectuada a la obra el 23 de enero de 2020, la comisión de control evidenció que el contratista venía ejecutando trabajos contractuales en el tramo 1,

comprendido entre Prolongación Avenida Sánchez Cerro y Prolongación Avenida Grau (Progresiva 0+000 a 0+500) de la obra, conforme se detalla en las imágenes siguientes:

En la imagen n.º 1, se aprecia la ejecución de trabajos de desencofrado de losa de concreto recientemente ejecutada; trabajos realizados por personal obrero sin la totalidad de los implementos de seguridad. Asimismo, se aprecia frente de trabajo sin intervenir y deficiente señalización de medidas de seguridad. En la imagen n.º 2, se aprecia encofrado de losas habilitado para posterior colocación de losa de concreto.

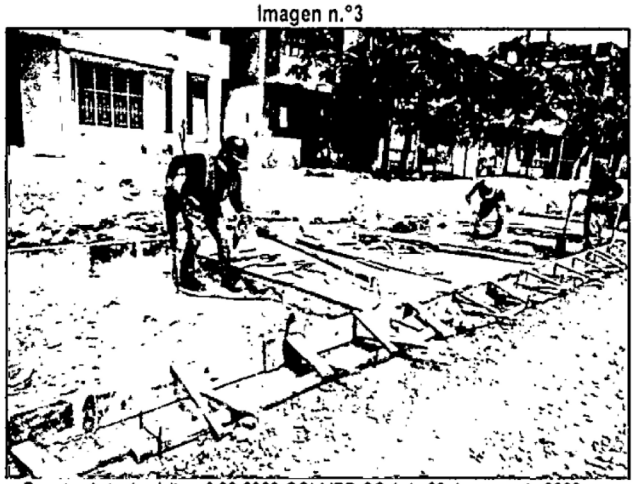
Imagen n.°3

En la imagen n.º 3, se aprecia trabajos de corte y retiro de 5 cm de base para colocación de losa de concreto, así como la falta de señalización adecuada en áreas de trabajo.

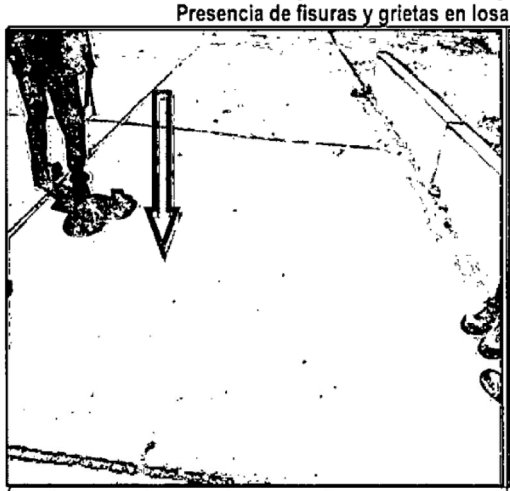
Durante la inspección física efectuada por la comisión de control a la obra los días 16, 17 y 23 de enero de 2020, se advirtió paños de losas de concreto con presencia de fisuras, grietas y despostillado, tal como se aprecia en las imágenes siguientes:

Vista general de losa de concreto fisurada.

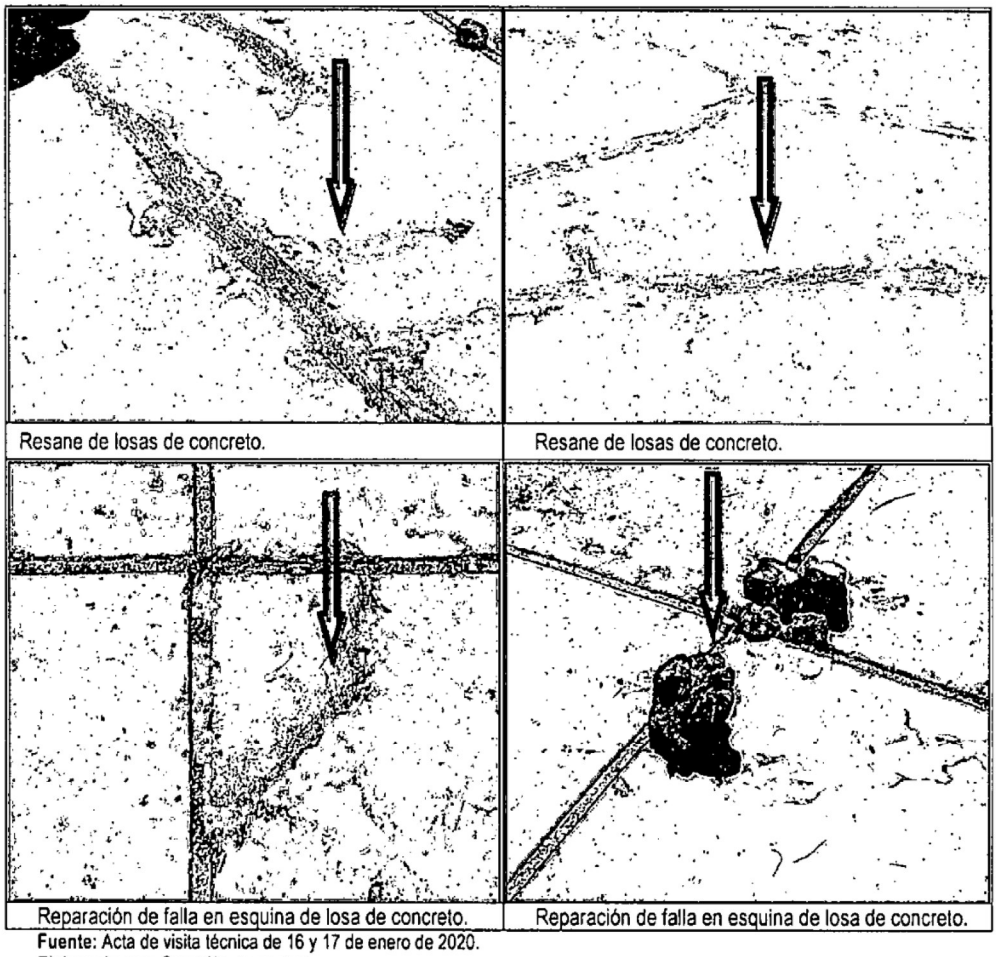
Resane de losas de concreto.	Resane de losas de concreto.
Reparación de falla en esquina de losa de concreto.	Reparación de falla en esquina de losa de concreto.

Lo descrito anteriormente evidencia las deficiencias en el acabado, presencia de fisuras y grietas en el pavimento de concreto, así como la baja resistencia del concreto vaciado en obra.

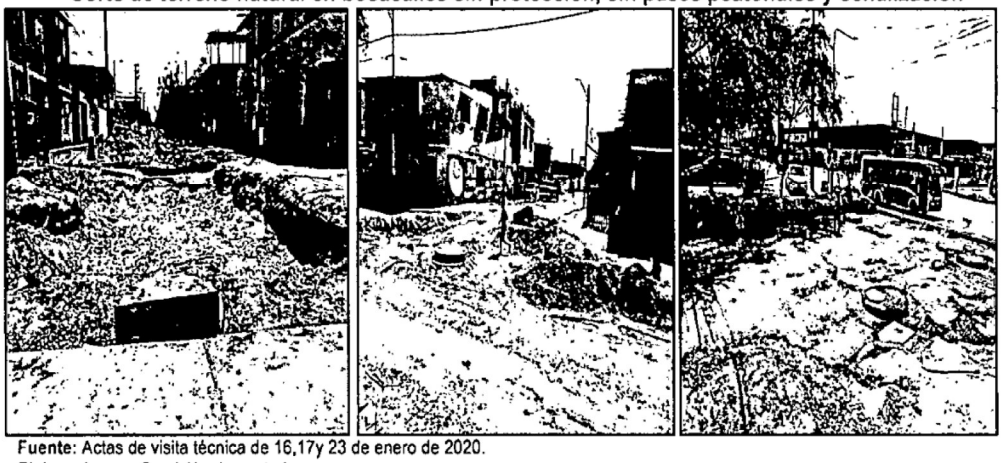
Durante la inspección física a la obra efectuada por la comisión de Control Concurrente, los días 16, 17 y 23 de enero de 2020, sé constato la ausencia del especialista en seguridad, según las actas n.ºs 1 y 2 de fecha 17 y 23 de enero de 2020, así como la implementación parcial de medidas de seguridad de obra tales como: la falta de señalización del área de trabajo, de las zonas de corte de terreno a nivel de sub rasante de las bocacalles, falta de implementación de los pases peatonal, conos de señalización, y la falta de equipos básicos de protección personal (EPP´s) del personal obrero; conforme se muestra en las imágenes siguientes:

Imágenes n.os12, 13 y 14
Corte de terreno natural en bocacalles sin protección, sin pases peatonales y señalización
