INFORME DE AUDITORÍA N° 034-2021-2-0375-AC

AUDITORÍA DE CUMPLIMIENTO
MUNICIPALIDAD DISTRITAL DE SALLIQUE
SALLIQUE – JAÉN - CAJAMARCA

EJECUCIÓN Y SUPERVISIÓN DE LA OBRA: "RECONSTRUCCIÓN Y REHABILITACIÓN DE CAMINO VECINAL EN LOS LINDEROS - PAMPA COLORADA - C.P EL PAPAYO - SAULACA, DISTRITO DE SALLIQUE - PROVINCIA DE JAÉN - CAJAMARCA"

PERÍODO: 2 DE ENERO DE 2020 AL 31 DE JULIO DE 2021

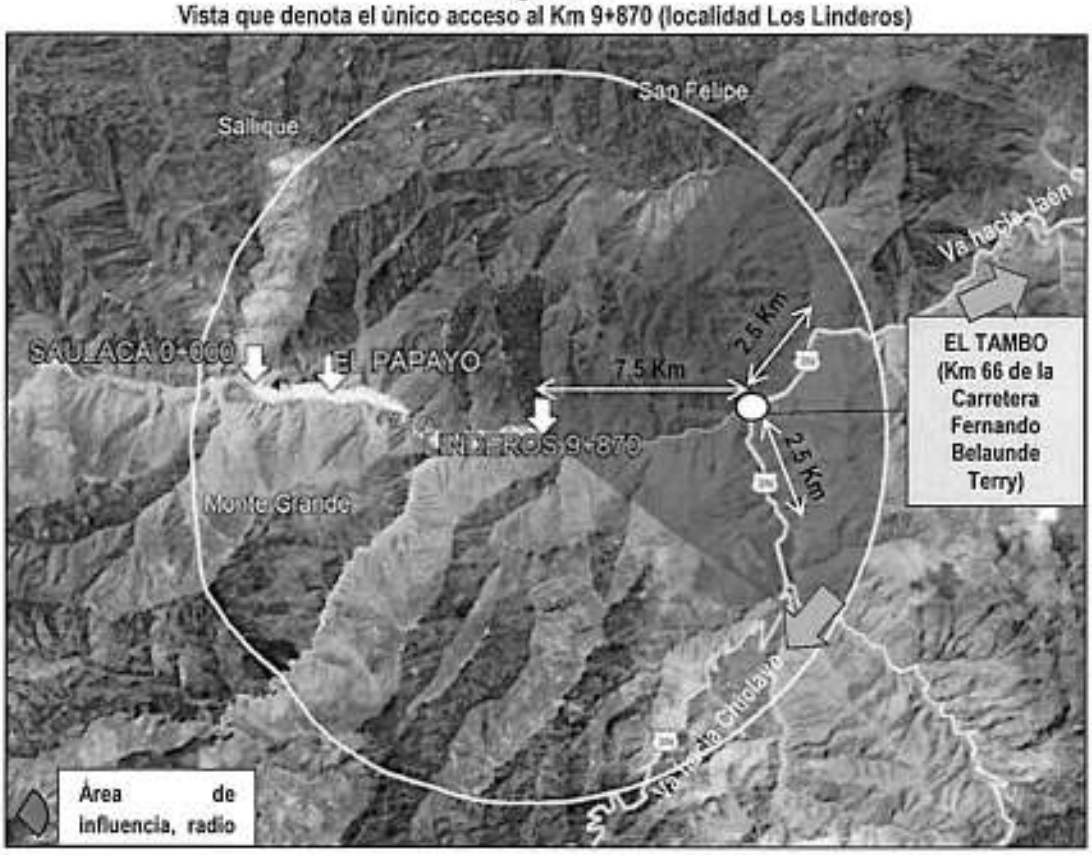
Imagen n.° 7
Vista que denota el único acceso al Km 9+870 (localidad Los Linderos)

Al respecto, en atención a éstos accesos[15] de 10.13 Km y 10.10 Km que contempló el expediente técnico y por lo que la administración municipal pagó para la eliminación de material excedente de corte y 10Km para transporte de material granular (afirmado), la comisión auditora denotó tal como consta en el acta de visita a la Obra llevada a cabo el 28 de octubre de 2021 **(Apéndice n.° 10)** con presencia del señor Augusto Peña Flores, Juez de Paz del distrito de Sallique, que en el Km 9+870 (Los Linderos) a la margen izquierda se encuentra un depósito de material aluvial y a la margen derecha el rio Huancabamba, corroborándose que el único acceso que parte desde dicha progresiva es la continuidad del tramo intervenido hasta interceptar con la carretera Fernando Belaunde Terry[16] a la altura del Km 66 en el anexo El Tambo en un recorrido aproximado de 7.5 Km[17] (ver imagen n.° 2).

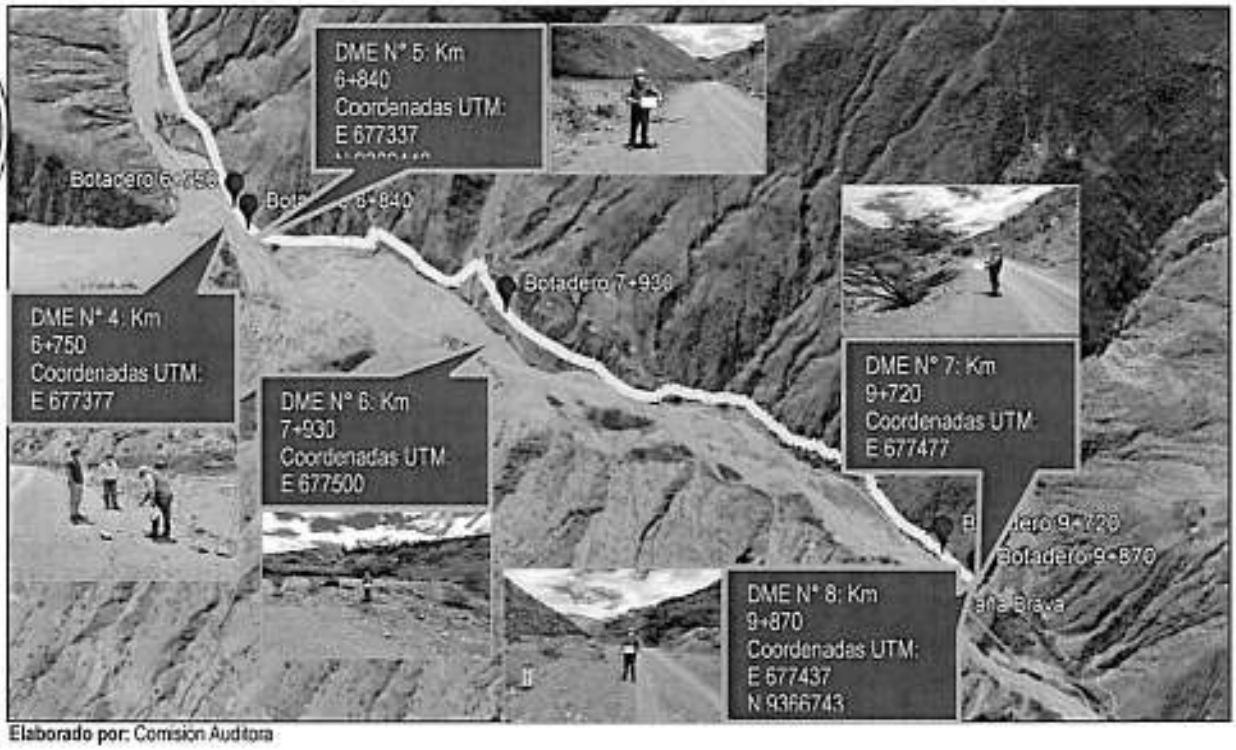
Imagen n.° 10
Georeferenciación de los DME n.°s 4, 5, 6, 7 y 8 utilizados en la ejecución de la Obra

Situación que advierte que el material excedente fue puesto al borde de la carretera ejecutada, lo cual fue corroborado en la visita de inspección a la Obra por la comisión auditora el 28 de octubre de 2021 **(Apéndice n.° 10)**, con presencia del Ing. Richard Wagner Chicana Elera, gerente de Infraestructura y Desarrollo Urbano y Rural, y el señor Augusto Peña Flores, Juez de Paz de Segunda Nominación del distrito de Sallique, donde se constató la existencia de los depósitos de material excedente en las progresivas Km 1+250, Km 5+580, Km 6+200, Km 6+750, Km 6+840, Km 7+930, Km 9+720 y Km 9+870, con una distancia de acceso de 10m (distancia medida desde el eje de la vía); los mismos que fueron reportados por el residente y supervisor de la Obra en el cuaderno de obra, tal como se muestran en las imágenes siguientes:

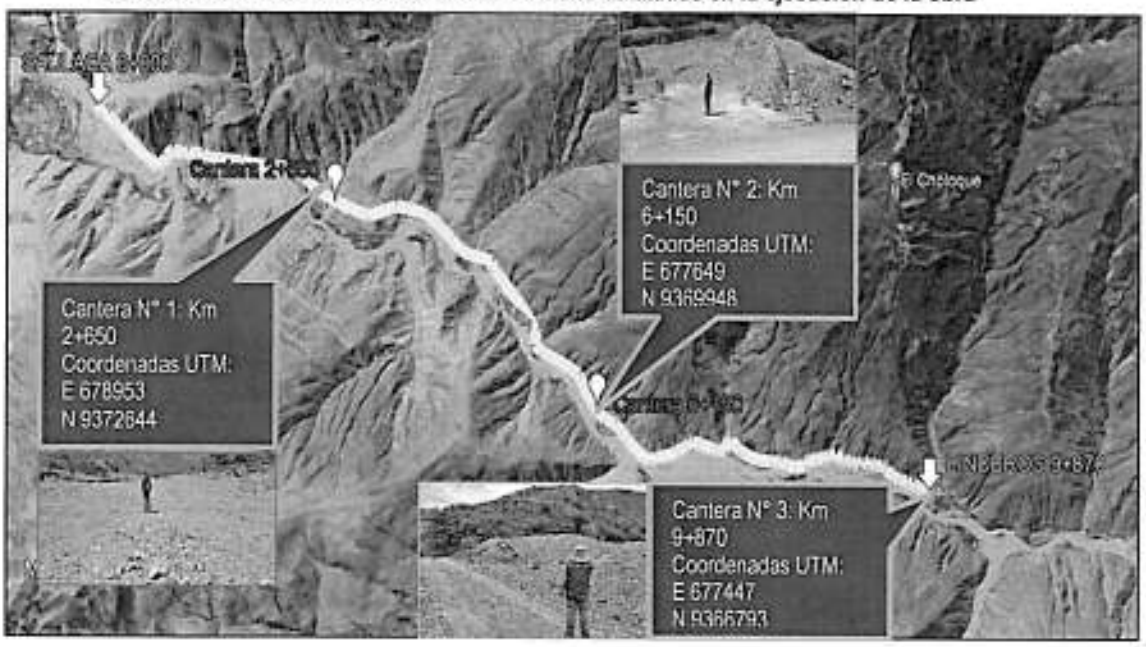
Imagen n.° 24
Georreferenciación de las canteras de afirmado utilizadas en la ejecución de la obra

Asimismo, de la visita de inspección a la obra por la comisión auditora el 28 de octubre de 2021 **(Apéndice n.° 10)** a la zona intervenida de la Obra ejecutada, con presencia del Ing. Richard Wagner Chicana Elera, gerente de Infraestructura y Desarrollo Urbano y Rural, y el señor Augusto Peña Flores, juez de Paz de Segunda Instancia, se constató la existencia de las canteras de afirmado en las progresivas Km 2+650, Km 6+150 y Km 9+870, con una distancia de acceso de 50m (distancia medida desde el eje de la vía); es decir, al borde de la carretera, canteras que fueron reportadas en los informes de valorización de obra y en las anotaciones del cuaderno de obra suscritas por el residente y supervisor de la Obra, tal como se muestran en las imágenes siguientes:

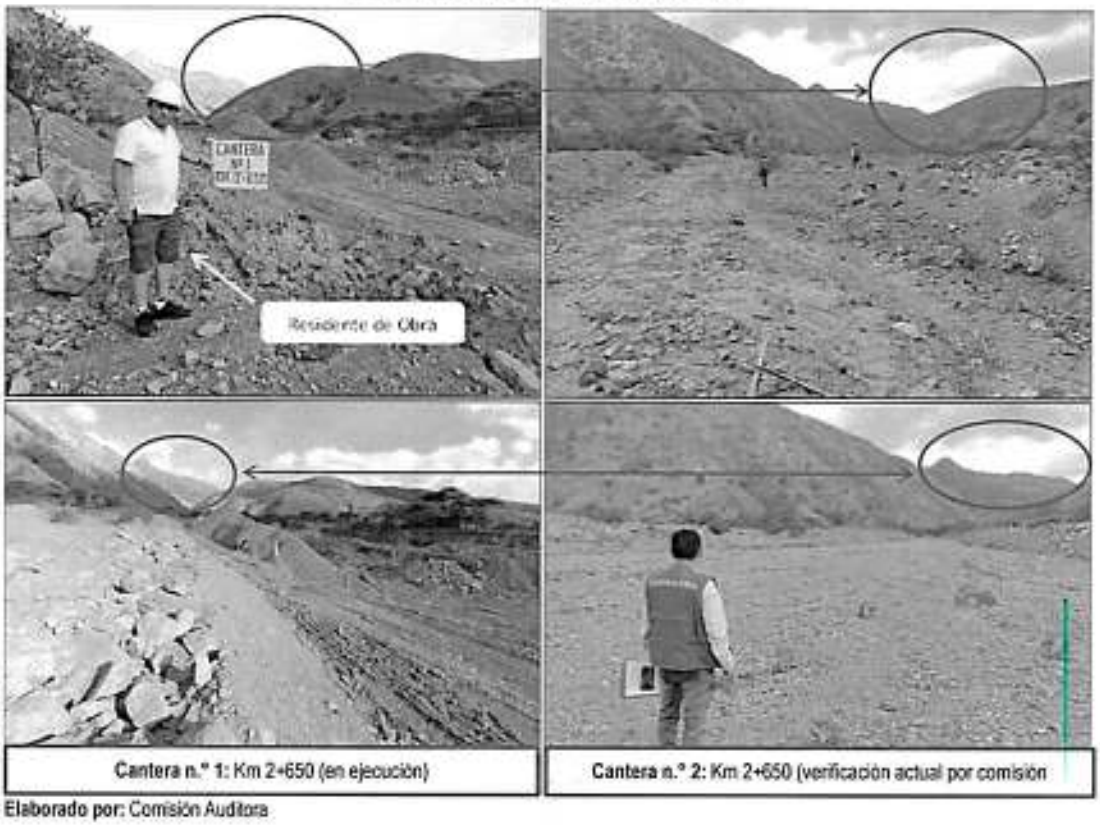
Imagen n.° 28
Cantera n.° 1, ubicada en el Km 2+650

Es decir, los trabajos de traslado de material granular para el esparcido en todo el tramo de la carretera fue extraído de canteras que se ubican al costado del tramo intervenido, tal como lo muestra también el mismo contratista en fotos obrantes en la liquidación de obra (solo se adjunta imágenes de las canteras n.os 1 y 2) y las tomadas el 21 de setiembre 2021 en el recorrido por la vía ejecutada por el equipo auditor, contrastadas entre sí, en las vistas siguientes:

Cantera n.° 1: Km 2+650 (en ejecución) | Cantera n.° 2: Km 2+650 (verificación actual por comisión

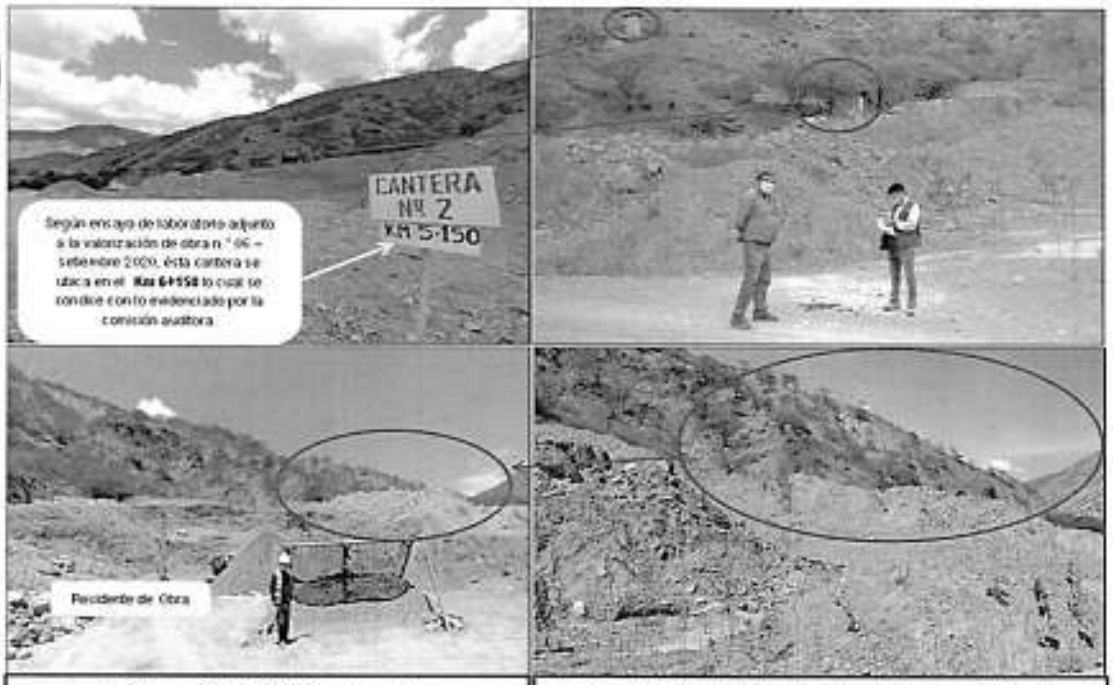
Imagen n.° 29
Cantera n.° 2, ubicada en el Km 6+150

Cantera n.° 2: Km 6+150 (en ejecución) | Cantera n.° 2: Km 6+150 (verificación actual por comisión auditora)

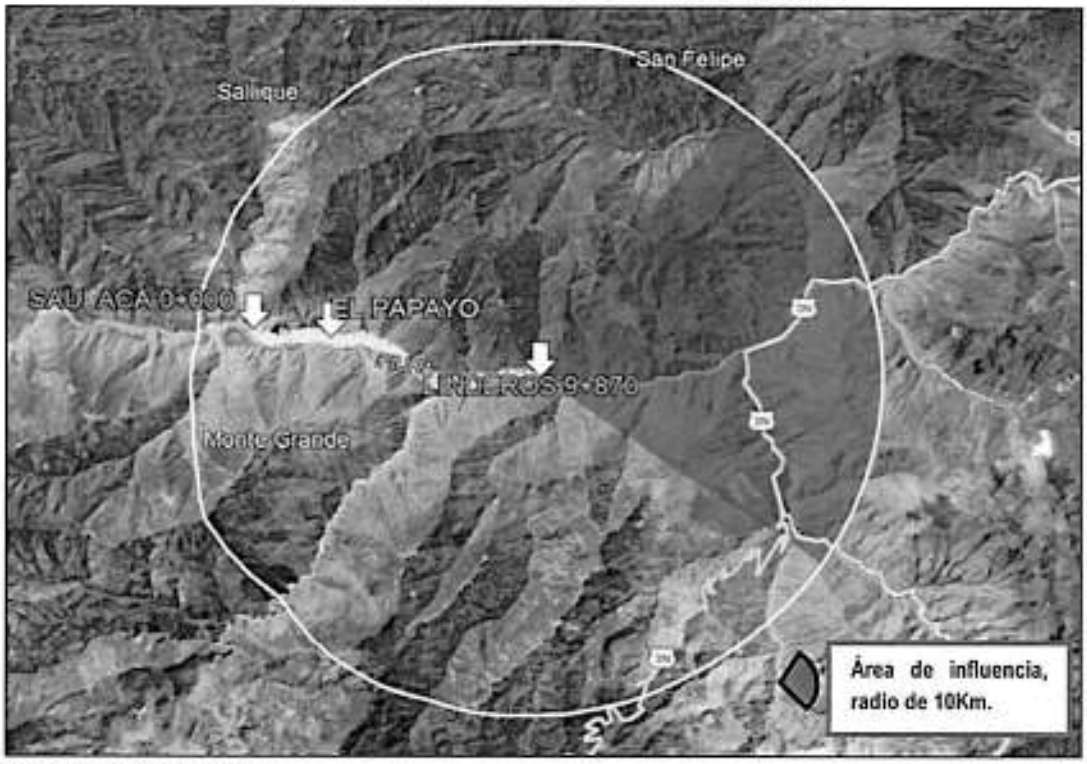
Imagen n.° 30
Área de posible acceso a canteras de afirmado a 10 Km

[56] Metrado calculado descontando los 9.95km de acceso a la cantera reportada en el expediente técnico, toda vez que el área de influencia de las canteras de afirmado reportadas en las valorizaciones de obra, que tienen un acceso de 50m, no está sustentada y definida en las valorizaciones de obra.

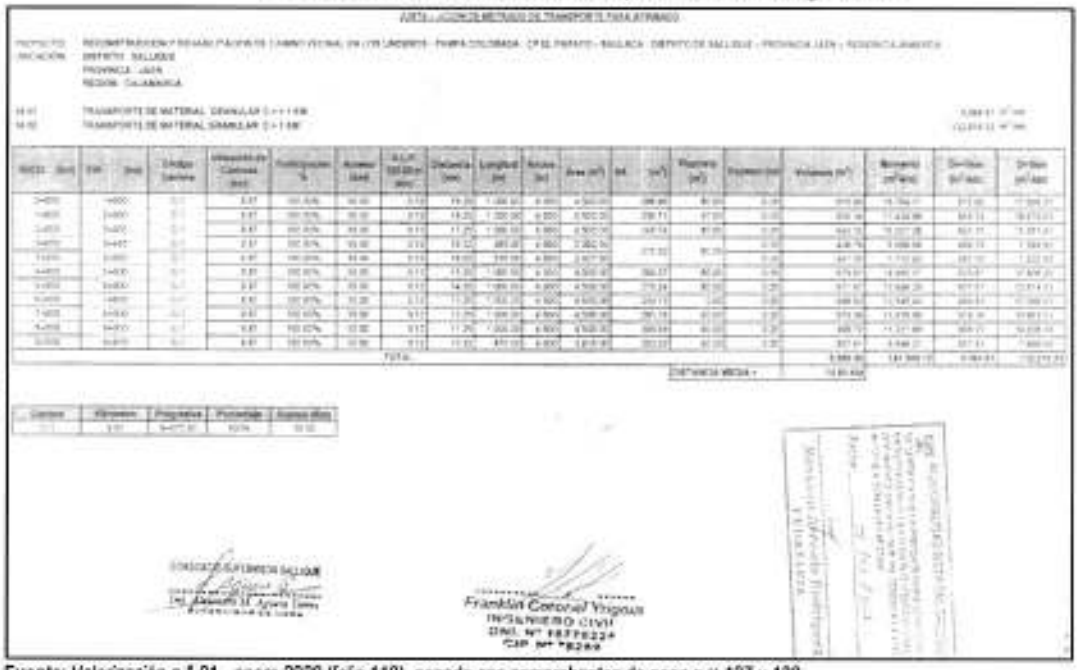
Imagen n.° 31
Justificación de metrados de transporte de material granular

Denotándose en el cuadro n.° 23, que las partidas de: "transporte de material granular D<1KM" y "transporte de material granular D>1KM", han sido valorizadas con un avance del 10%, y pagadas por la administración municipal, según comprobante de pago n.os 137 y 138; sin embargo, la justificación de metrados (imagen n.° 31) adjunta a la valorización n.° 1 – enero 2020, no corresponde al avance ejecutado en el mes de las partidas en mención, si no, más bien corresponde al cálculo del metrado total que se debería de ejecutar en la obra, información que forma parte del expediente técnico de obra, para lo cual se ha considerado la cantera ubicada a 10Km desde la progresiva Km 9+870.

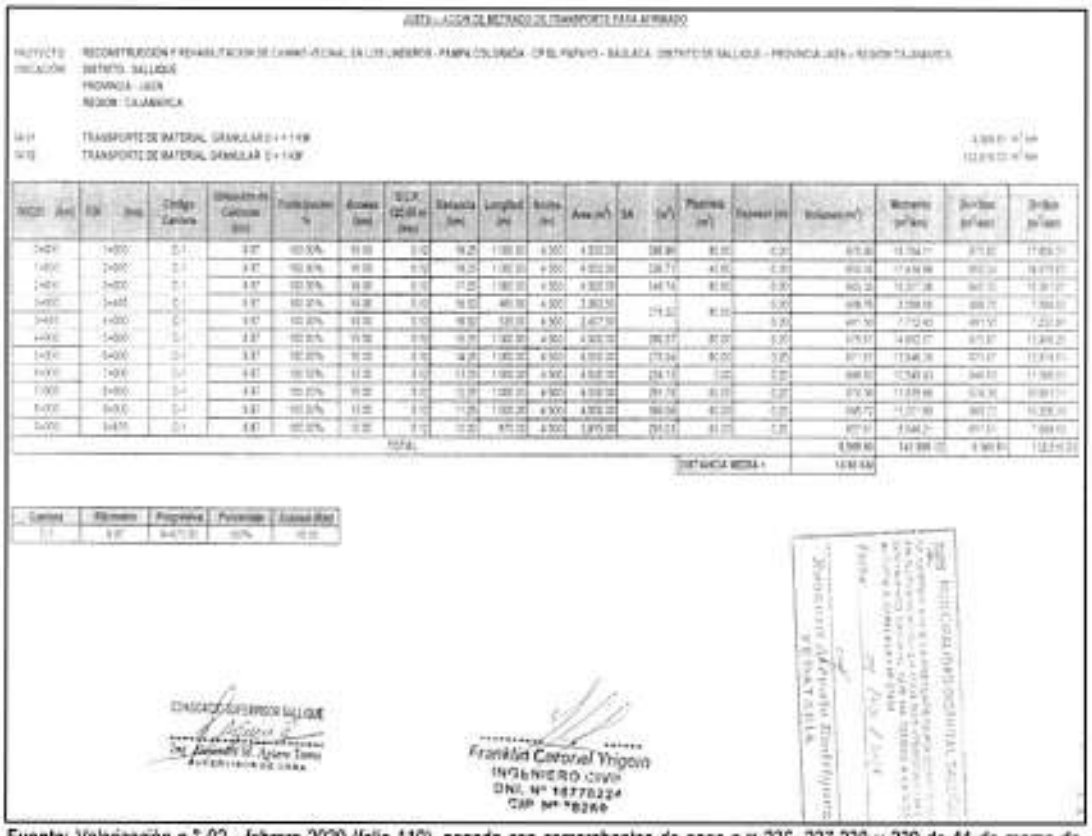
Imagen n.° 32
Justificación de metrados de transporte de material granular

Denotándose en el cuadro n.° 24, que las partidas: "transporte de material granular D<1Km" y "transporte de material granular D>1Km", han sido valorizadas con un avance del 16% y 17% las cuales representan un avance acumulado de 26% y 27%, respectivamente, a febrero 2020 y pagadas por la administración municipal, según comprobantes de pago n.os 236, 237, 238 y 239 de 11 de marzo de 2020; sin embargo, la justificación de metrados (imagen n.° 31) adjunta a la valorización n.° 02 – febrero 2020, no corresponde al avance ejecutado en el mes de las partidas en mención, si no, más bien corresponde al cálculo del metrado total que se debería de ejecutar en la obra, información que forma parte del expediente técnico de obra, para lo cual se ha considerado la cantera ubicada a 10Km de la progresiva Km 9+870.
