INFORME DE CONTROL ESPECÍFICO N° 043-2021-2-0450-SCE

"EJECUCIÓN CONTRACTUAL DEL SERVICIO PARA LA EJECUCIÓN DEL MANTENIMIENTO PERIÓDICO Y RUTINARIO DEL CAMINO VECINAL EMP.PI-680 (CULCAPAMPA) - CHINCHINAL, EMP.PI-680 - TALAL DISTRITO DE AYABACA - PROVINCIA"

PERÍODO:13 DE AGOSTO DE 2020 AL 31 DE DICIEMBRE DE 2020

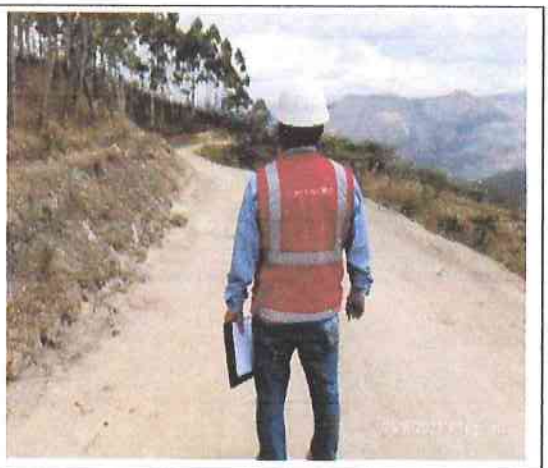
Imagen n.° 5: En el Km 0+900 no hay presencia de material afirmado y además no se observa conformación de cunetas.	**Imagen n.° 6:** En el Km 1+800 no hay presencia de material afirmado y además no se observa conformación de cunetas.

Imagen n.° 7: En el Km 2+200 no hay presencia de material afirmado y además no se observa conformación de cunetas.	**Imagen n.° 8:** En el Km 2+900 no hay presencia de material afirmado y además no se observa conformación de cunetas.

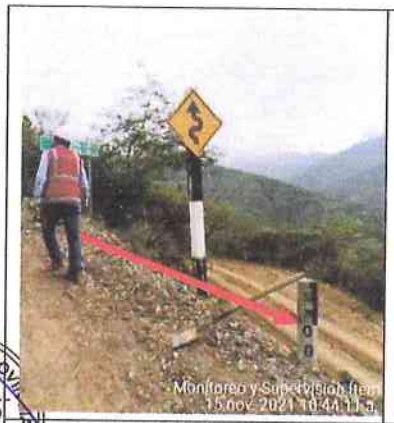
Progresiva	Postes Kilométricos	Descripción
0+000	Se ubicó el poste kilométrico 0+000.	Se encontró deteriorado.
1+054	Se ubicó el poste kilométrico 1+000.	No se encontró en su ubicación según su progresiva además está deteriorado y enterrado por debajo del nivel de la vía.
2+841	Se ubicó el poste kilométrico 3+000.	No se encontró en su ubicación según su progresiva además está deteriorado y enterrado por debajo del nivel de la vía.

Imagen n.° 21: En la progresiva 0+000 se aprecia un (1) poste kilométrico 0+000.

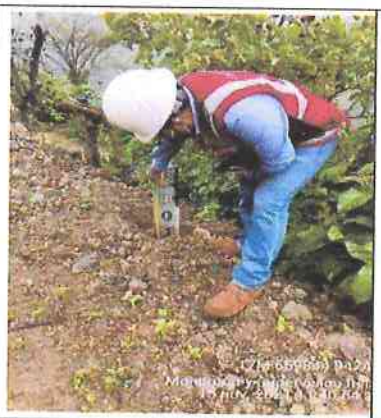
Imagen n.° 22: En la progresiva 1+054 se aprecia un (1) poste kilométrico 1+000 debajo del nivel de vía.
