INFORME DE CONTROL ESPECÍFICO N° 019-2021-2-2633-SCE

"A LA EJECUCIÓN DE TRABAJOS DE MANTENIMIENTO EN ELEMENTOS METÁLICOS REALIZADOS EN LA ACTIVIDAD MANTENIMIENTO DEL COMPLEJO RECREACIONAL LOS HUMEDALES DE ITE, DEL DIST. DE ITE, PROV. DE JORGE BASADRE"

PERÍODO: 1 DE OCTUBRE DE 2019 AL 31 DE DICIEMBRE DE 2019

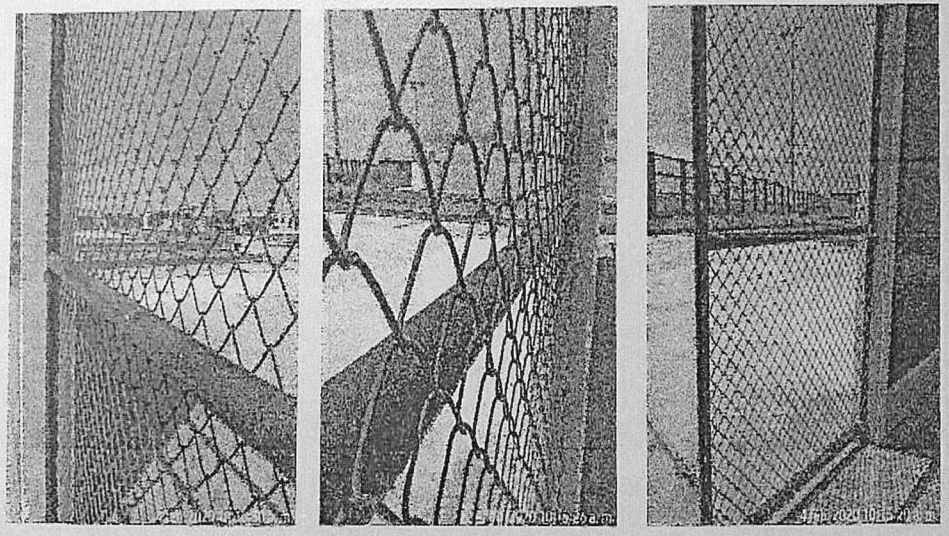
CERCO PERIMETRICO DE LOSA DEPORTIVA

El enmallado de metal (cerco perimétrico) de losa deportiva, se muestra en la fotografía el óxido y deterioro de todo el cerco.

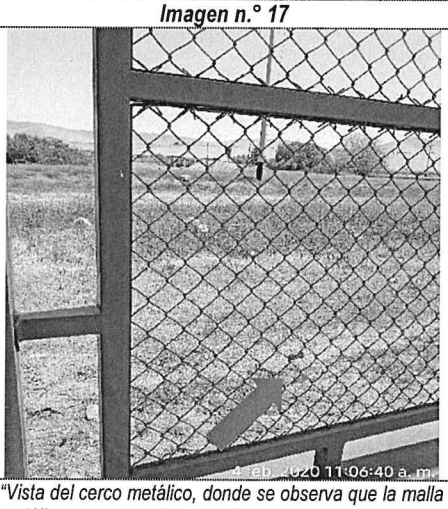
Imagen n.° 17	***Imagen n.° 18***

"Vista del cerco metálico, donde se observa que la malla metálica con cocadas ***no fue pintada y presenta corrosión"****.* **(Énfasis agregado)**.	*"Otra vista del cerco perimétrico, donde se observa que la malla metálica con cocadas se encuentra sin pintar".*

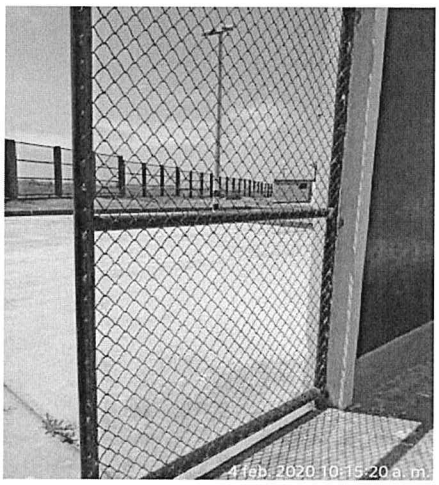
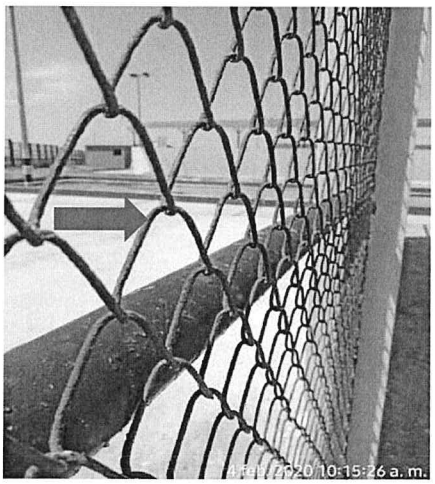
Imagen n.° 19	***Imagen n.° 20***

Cabe precisar, que la copia literal anterior no corresponde a la partida n.° 05.01.03 Pintura esmalte en carpintería metálica, dado que la imagen que se muestra previa a la extracción literal es de la partida 11.01.01 Pintura anticorrosiva en cerco metálico.

"Vista del portón metálico, donde se observa que ***no se realizó el procedimientos para el pintado"****.* **(Énfasis agregado)**	*"Otra vista del portón metálico, donde* ***se observa corrosión en estructura metálica****".* **(Énfasis agregado)**

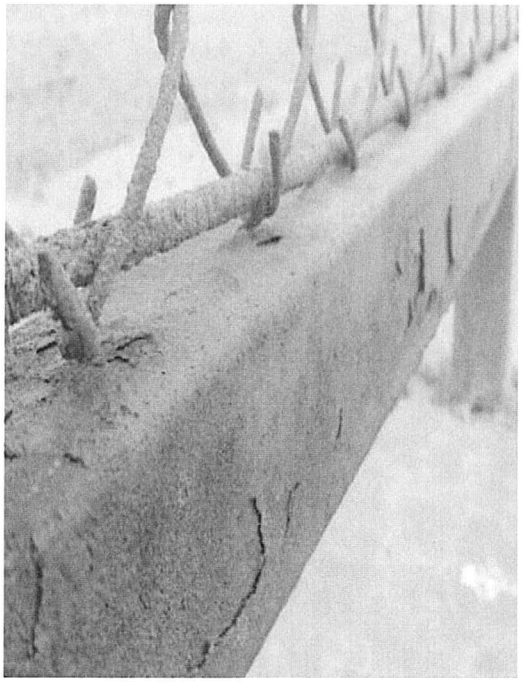
"Inclusive, en ***la malla, presenta un avanzado estado oxidación****, habiéndose* ***perdido el material que lo recubría*** *(fotografías n.os 3 y 4) y en otras* ***zonas el óxido ha avanzado tanto que se aprecian la llamada cascarilla*** *la misma que ha empezado a* ***agrietarse*** *y en algunos casos ha* ***empezado desprenderse*** *por la* ***expansión del óxido en el acero*** *(ver fotografías n.os 5, 6, 7, 8,9 10 y 11), la comitiva pudo verificar que en muchas zonas del cerco donde* ***se estaba desprendiendo la material que lo recubría****, se verificó que se tenía* ***rastros de recubrimiento anterior****, en algunas zonas se hizo un raspado del recubrimiento,* ***verificándose***

***que debajo de las capas de pintura la presencia de oxido**, es decir que se habría aplicado el **recubrimiento sin realizar correctamente la limpieza del elemento**"* (Énfasis agregado).

Fotografía n.° 5[9]
Vista del avance del óxido en el perfil metálico

Fotografía n.° 6[10]
Vista del avance del óxido en el perfil metálico, con descascara miento del mismo

Fotografía n.° 7[11]
Vista del avance del óxido en el perfil metálico, con descascara miento del mismo

Fotografía n.° 4[12]
Vista del avance del óxido en el perfil metálico, con descascara miento del mismo

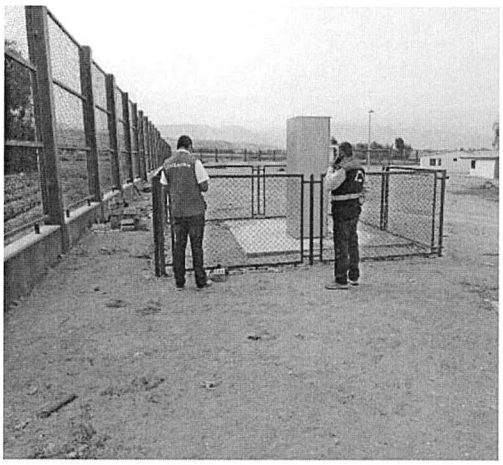
"Asimismo, se advirtió la oxidación presente en los elementos metálicos, realizándose un ***raspado*** *en zonas* ***donde no existía oxido superficial*** *(fotografías n.os 2 y 3),* ***verificándose que debajo de las capas de pintura existe presencia de oxido****".* **(Énfasis agregado).**

Fotografía n.°1
Vista del cerco de tablero general

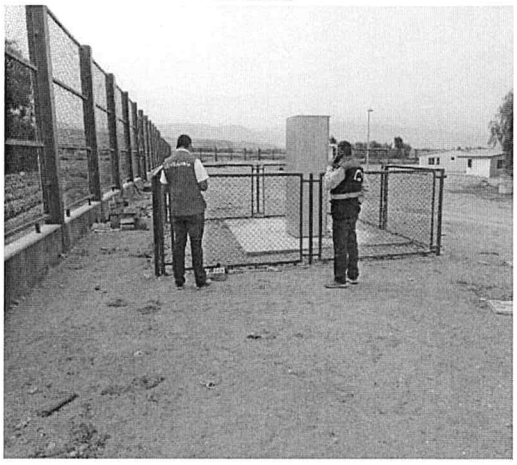
Fotografía n.°2
Vista del cerco de tablero general, con presencia de oxido

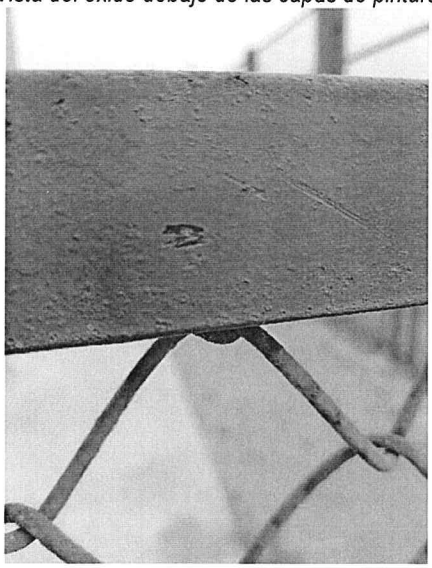
Fotografía n.°3
Vista del oxido debajo de las capas de pintura

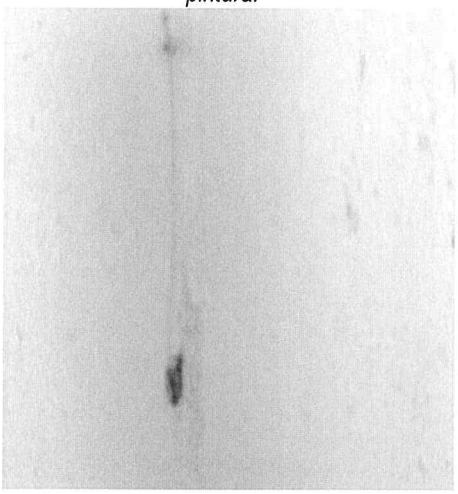
"2. Asimismo, se realizó nuevamente la verificación de los trabajos de la partida ***07.04.04 Pintura Esmalte en carpintería metálica****, donde se* ***verifica la presencia de oxido en los elementos metálicos****, por lo que se procedió a realizar un* ***raspado*** *en las zonas donde no hay presencia de oxido verificando que debajo de las capas de pintura* ***existe también oxido****".* **(Énfasis agregado).**

Fotografía n.° 4
Vista de oxido debajo de las capas de pintura.

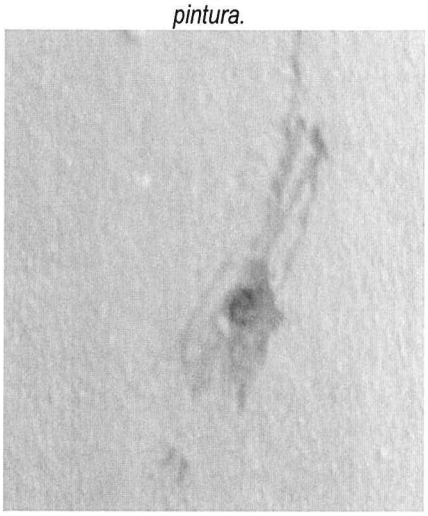
Fotografía n.° 5
Vista de oxido debajo de las capas de pintura.

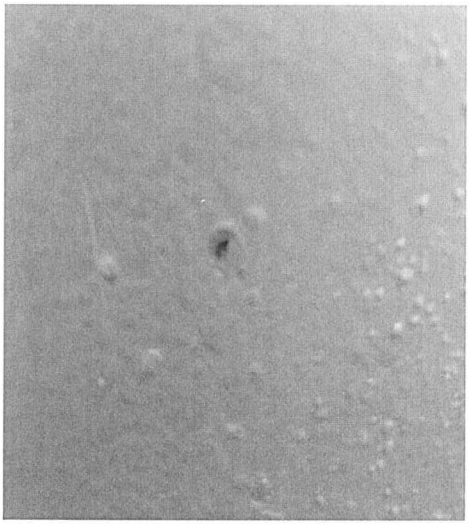
"3. También se verificó la ejecución de la partida 08.01.03 Pintura Anticorrosiva en estructura Metálica, verificándose, la presencia de oxido en el elemento metálico, realizándose raspado de la pintura en las zonas donde no había oxido superficial, verificándose que debajo de las capas de pintura no existe la presencia de oxido".

Fotografía n.° 6
Vista de oxido debajo de las capas de pintura.

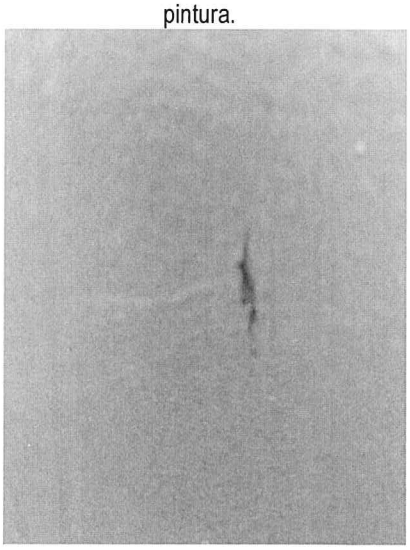
Fotografía n.° 7
Vista de oxido debajo de las capas de pintura.
