INFORME DE AUDITORÍA N° 017-2021-2-5954-AC

AUDITORÍA DE CUMPLIMIENTO
PROGRAMA NACIONAL CUNA MÁS

"CONTRATACIÓN DE SERVICIOS PARA EL ACONDICIONAMIENTO DE LOCALES DEL SERVICIO DE CUIDADO DIURNO CON RECURSOS TRANSFERIDOS A LOS COMITÉS DE GESTIÓN DEL ÁMBITO DE LAS UNIDADES TERRITORIALES DEL PROGRAMA NACIONAL CUNA MÁS; ASÍ COMO EL ACONDICIONAMIENTO DEL LOCAL ALQUILADO PARA LA SEDE CENTRAL MEDIANTE PROCEDIMIENTOS DE SELECCIÓN Y CONTRATACIONES MENORES A 8 UIT "

PERÍODO:2 DE ENERO DE 2018 AL 31 DE DICIEMBRE DE 2019

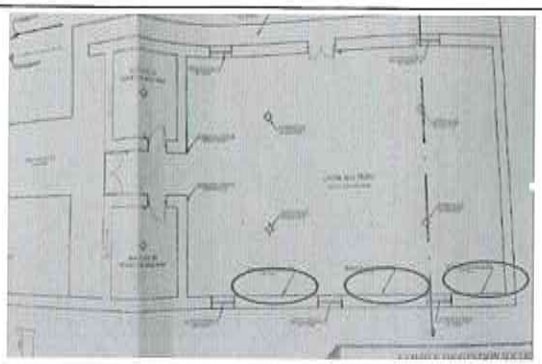
Fuente: Mediciones de visita de inspección (Acta de Inspección Física N.° 008 – 2021-MIDIS/PNCM/OCI-AC001 AYACUCHO 2)
Elaborado por: Comisión de auditoría.
*FR calculado en Gabinete ya que no se contaba con la valorización. (FR=MO/VR) MO=Monto Ofertado, VR= Valor Referencial.

- Según presupuesto y la hoja de metrados, la partida 02.01.01, Muro con sistema Drywall contraplacado e=0.10m, señala 65.87 m²; sin embargo, de la verificación efectuada se constató la ejecución de 40 m², existiendo una diferencia de 25.87 m² no ejecutados, cuyo monto asciende a S/ 6 470,86.

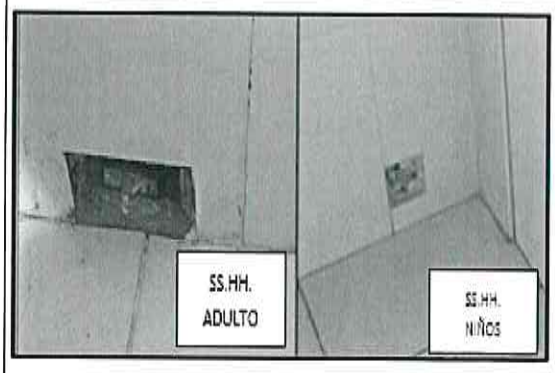
Fotografía n.° 6

- Con respecto a la partida 09.02.05 "Suministro y colocación de caja para válvula de control con tapa 30 x 30cm", según la valorización se debió instalar dos (2) unidades; sin embargo, en la inspección física efectuada se advierte que dicha partida no se ejecutó, no obstante, se canceló al contratista por trabajos no ejecutados por el importe de S/ 314,11 incluidos gastos e impuestos.

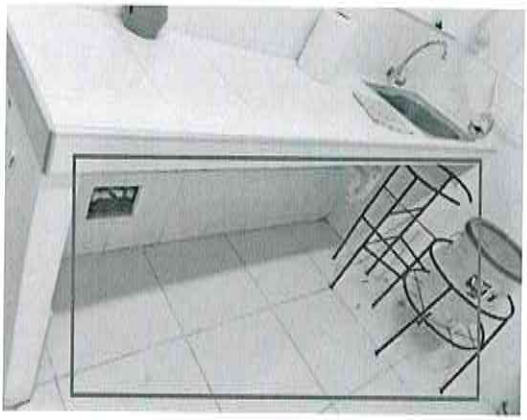
Fotografía n.° 7

Al respecto, se muestran las tomas fotográficas que ilustran lo expuesto en los cuadros precedentes.
