INFORME DE CONTROL ESPECÍFICO N° 10401-2021-CG/GRAY-SCE

SERVICIO DE CONTROL ESPECÍFICO A HECHOS CON PRESUNTA IRREGULARIDAD MUNICIPALIDAD DISTRITAL DE LOS MOROCHUCOS LOS MOROCHUCOS, CANGALLO, AYACUCHO

OBRA "AMPLIACIÓN Y MEJORAMIENTO DE LOS SISTEMAS DE AGUA POTABLE, ALCANTARILLADO Y TRATAMIENTO DE AGUAS RESIDUALES EN LA LOCALIDAD DE PAMPA CANGALLO, DISTRITO DE LOS MOROCHUCOS - CANGALLO - AYACUCHO"

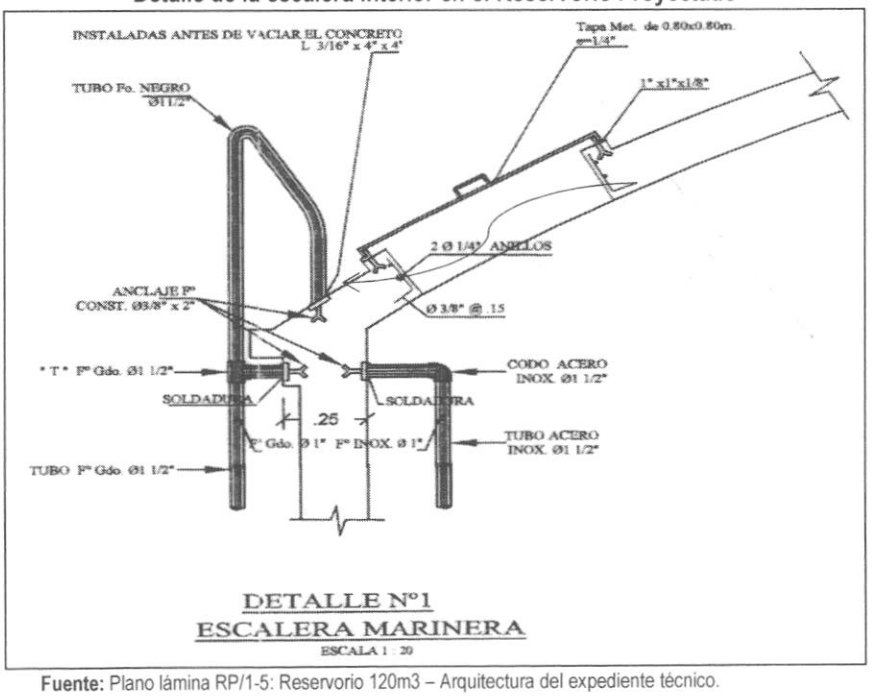
Imagen n.° 1
Detalle de la escalera interior en el Reservorio Proyectado

- **01.05.09.01 Escalera metálicas:** Esta partida comprende la instalación de una escalera que debía estar empotrada en el interior del reservorio siendo de material acero inoxidable de diámetro 1½", tal como se muestra en la imagen siguiente:

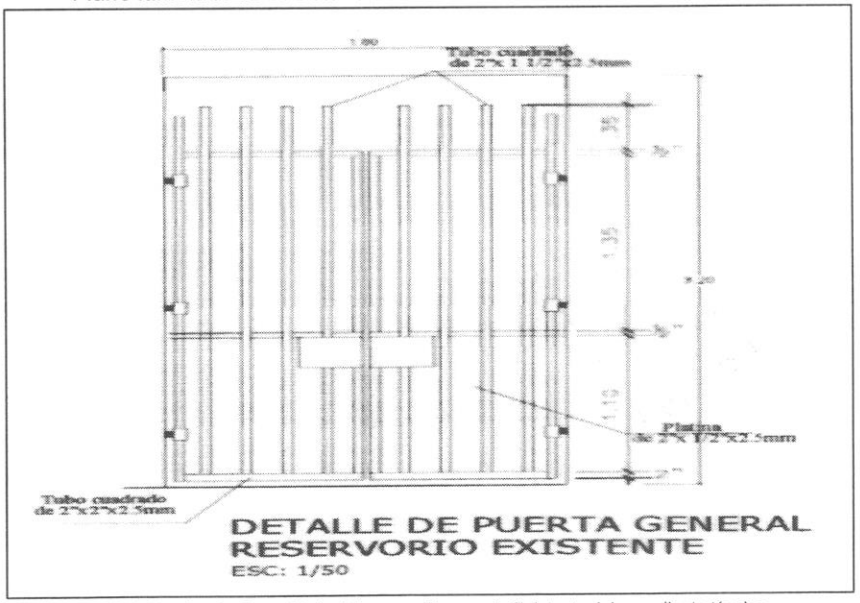
Imagen n.° 3
Plano lámina RE/2-2: Detalle de Puerta General Reservorio Existente

- **01.06.03.08.01 Puerta metálica para cerco de reservorio existente:** Esta partida comprende la instalación de una puerta metálica de 2 hojas con marco de tubo cuadrado de 2"x2"x2.5mm y con tubo cuadrado vertical de 2"x1 ½"x2.5mm, tal como se muestra en la imagen siguiente:
