INFORME DE VISITA DE CONTROL N° 019-2021-OCI/0396-SVC

RECEPCIÓN DEL IOARR "ADQUISICIÓN DE GENERADOR DE OXÍGENO MEDICINAL Y GRUPO ELECTRÓGENO EN EL CENTRO DE SALUD DE SAN CRISTÓBAL DE LA PROVINCIA Y DEPARTAMENTO DE HUANCAVELICA"

HUANCAVELICA, 3 DE NOVIEMBRE DE 2021

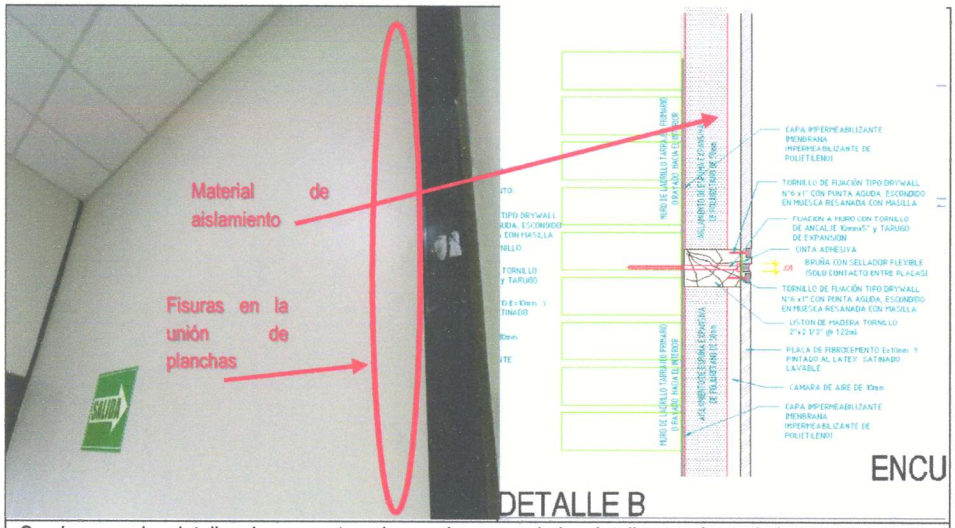
Galería de imágenes n.° 1

Se identificaron fisuras menores a un (1) milímetro en las uniones de paneles de fibrocemento (Drywall) en los acabados de los muros, así como heterogeneidad en el pintado de dichos paneles, situación que no se encuentra acorde a lo establecido en los detalles A, B y C del plano "Arquitectura Detalles", lámina ARQ-02 del expediente técnico, por consiguiente, la partida 1.2.10.1 Cobertura con panel termo aislante e=50mm c/núcleo de poliestireno expandido y panel metálico e=0.5mm, pre pintado ha sido ejecutado deficientemente, tal como se puede apreciar en las siguientes imágenes:

Se observan fisuras menores a un (1) milímetro en las uniones de paneles de fibrocemento (Drywall) en los acabados de los muros.

Se observan los detalles de encuentros de paneles y uno de los detalles en planta de los encuentros de los paneles que deberían ser con junta invisible

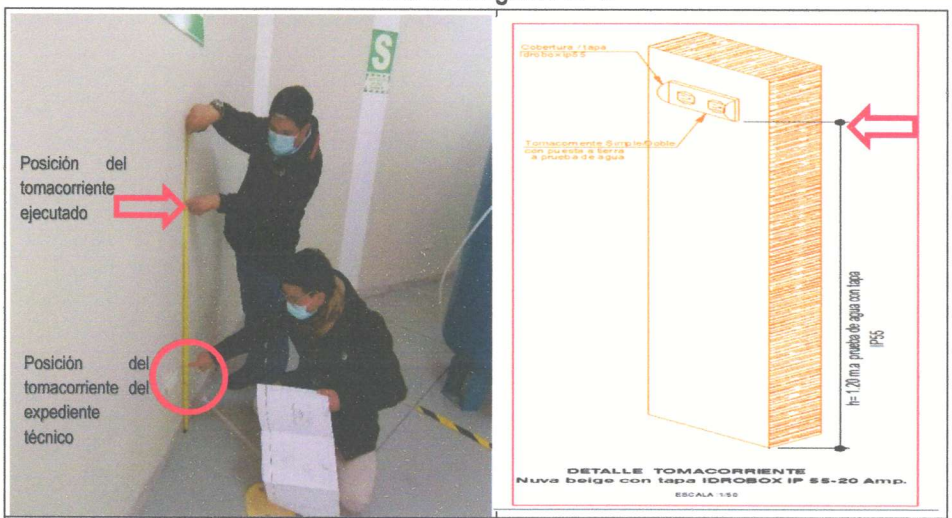
Galería de imágenes n.° 2

Se identificó el cambio de ubicación de los tomacorrientes (no se instaló a los 1.20 m) e instalación de tomacorrientes convencionales, a pesar que el diseño del expediente técnico establece tomacorrientes impermeables (resistentes a la humedad) inobservando lo establecido en los detalles: "Multifuncional eléctrico – piso corriente nominal 20 Amp.c/caja zócalo", "Tomacorriente nueva Beige con tapa IDROBOX IP 55-20 Amp." y "Tomacorriente nueva Beige-20 Amp" del plano "Instalaciones eléctricas Tomacorrientes", lámina IE-03 del expediente técnico; por consiguiente, la partida 1.3.1.5. salida de pared para tomacorriente monofásico multifuncional eléctrico en piso con puesta a tierra ha sido ejecutada deficientemente, conforme se muestra a continuación:

Se observa que se ha cambiado la ubicación de los tomacorrientes, diferente a la ubicación del expediente técnico.

Se observa que se ha instalado, tomacorrientes convencionales, a pesar que el diseño del expediente técnico establecía tomacorrientes impermeables (resistentes a la humedad).

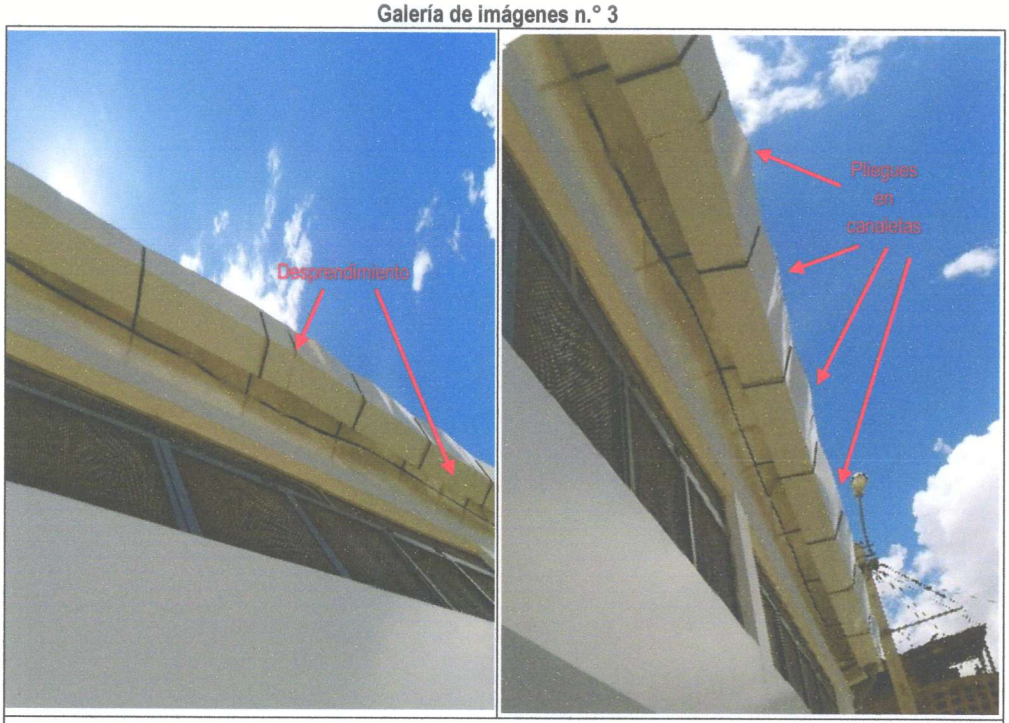
Galería de imágenes n.° 3

Las canaletas presentan deformaciones en forma de pliegues y desprendimiento en las uniones, evidenciando una deficiente instalación y calidad del material soslayando lo establecido a las especificaciones técnicas e insumos del precio unitario de la partida 01.01.11.07 Canaleta aluzinc az200 + soporte platinaje e= @0.90m (incluido habilitado, montaje y ensamblado habilitado, montaje y ensamblado descripción, tal como se puede apreciar en las siguientes imágenes:

Se observa observa canaletas de latón con deformaciones (pliegues) instalados en el perímetro del techo de la planta de oxigeno

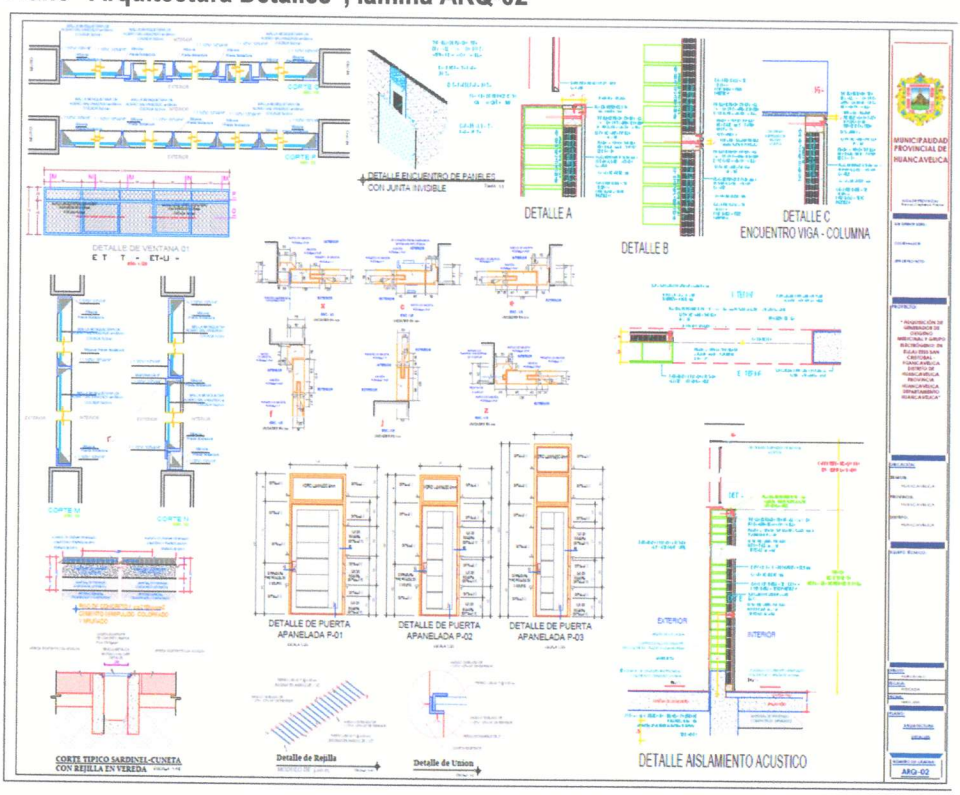
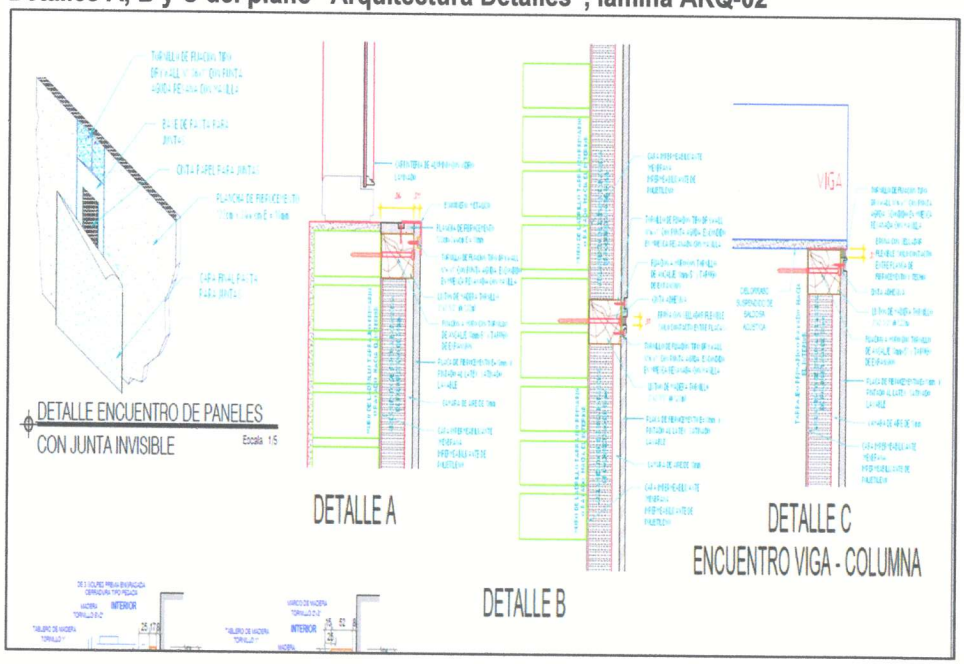
Plano "Arquitectura Detalles", lámina ARQ-02

- Se observa fisuras menores a un (1) milímetro en las uniones de paneles de fibrocemento (Drywall) en los acabados de los muros, así como heterogeneidad en el pintado de dichos paneles, situación que no se encuentra acorde a lo establecido en los detalles A, B y C del plano "Arquitectura Detalles", lámina ARQ-02 del expediente técnico.

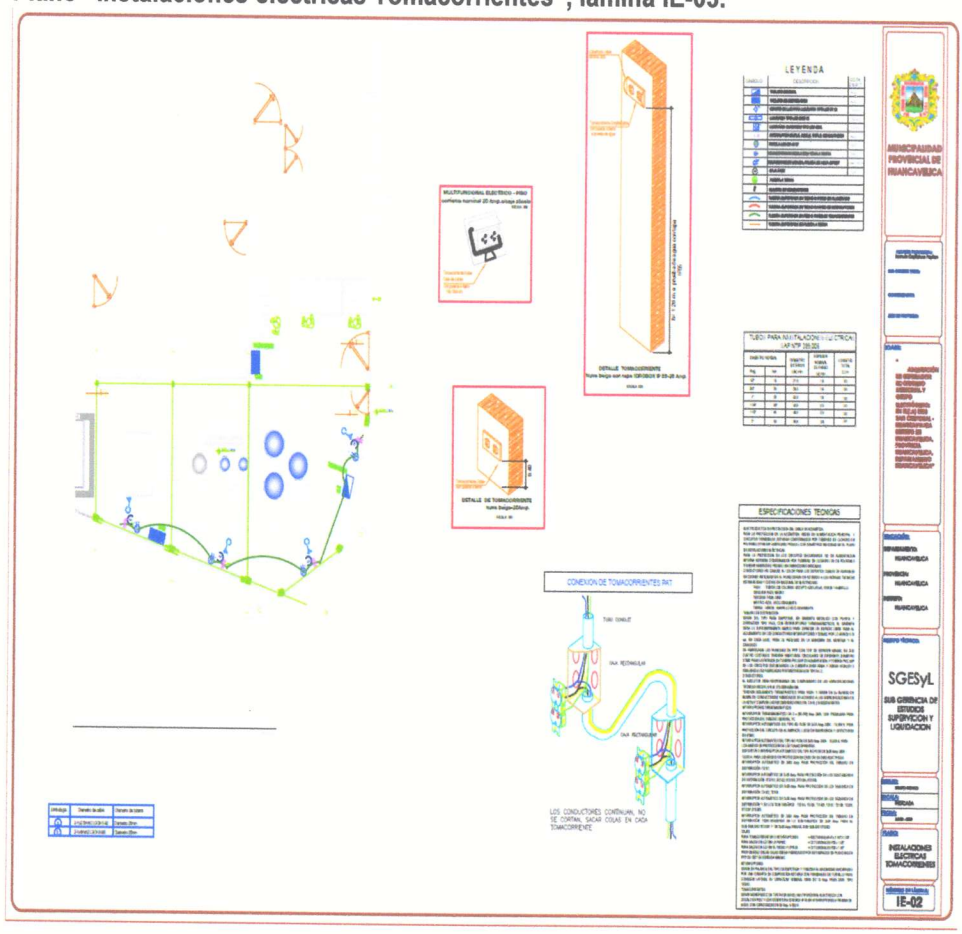
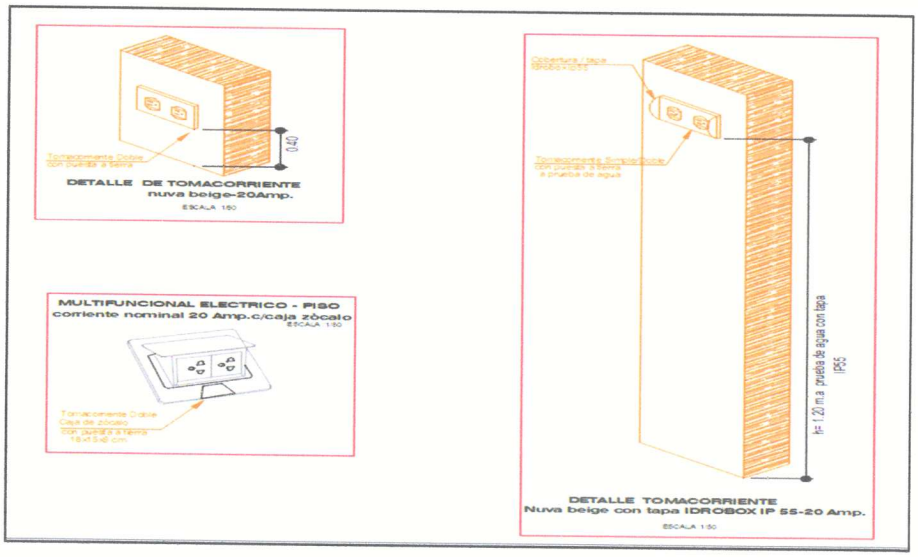
Plano "Instalaciones eléctricas Tomacorrientes", lámina IE-03.

- Se ha variado la posición de los tomacorrientes; asimismo, solo se han instalando tomacorrientes convencionales, a pesar que el diseño del expediente técnico establecía tomacorrientes impermeables (resistentes a la humedad), situación que no se encuentra acorde a lo establecido en los detalles: "Multifuncional eléctrico – piso corriente nominal 20 Amp.c/caja zócalo", "Tomacorriente nueva Beige con tapa IDROBOX IP 55-20 Amp." y "Tomacorriente nueva Beige-20 Amp" del plano "Instalaciones eléctricas Tomacorrientes", lámina IE-03 del expediente técnico.

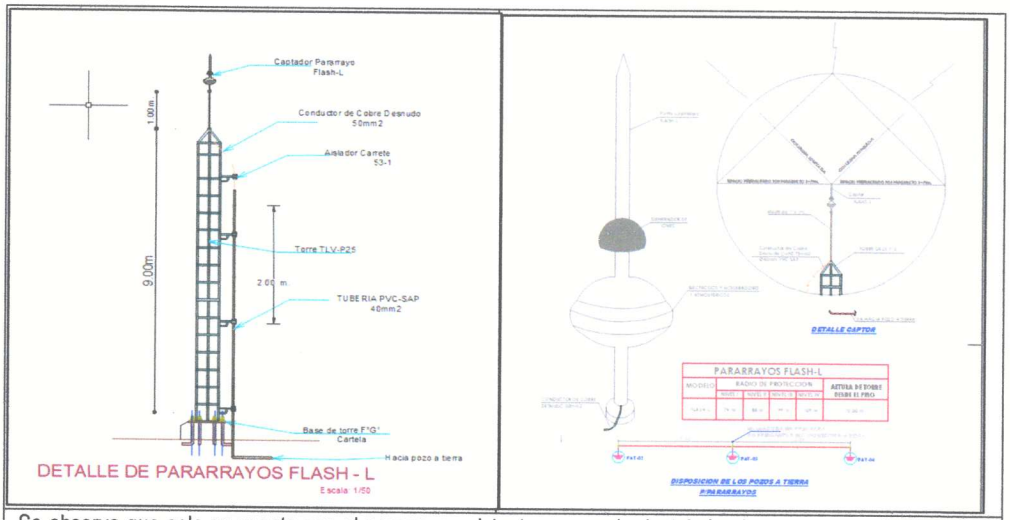
Galería de imágenes n.° 4

De la visita de inspección física realizada al IOARR el 20 de octubre de 2021, se advierte que, no se ha instalado el pararrayos en la planta de oxígeno, a pesar que la partida 01.03.06.07.01 Pararrayos Flash-L (inc. Torre metálico H=9.00 m) contempla en el presupuesto de obra, detalle de pararrayos Flash-L del plano "Instalaciones eléctricas pararrayos" y lamina IE-05 del expediente técnico su ejecución como elemento de contingencia frente a descargas eléctricas características de la zona; conforme se muerta a continuación:

Se observa que solo se cuenta con el pararrayo existente y no se ha instalado el pararrayos en la planta de oxígeno, a pesar que el expediente técnico establecía su ejecución como elemento de contingencia frente a descargas eléctricas características de la zona.

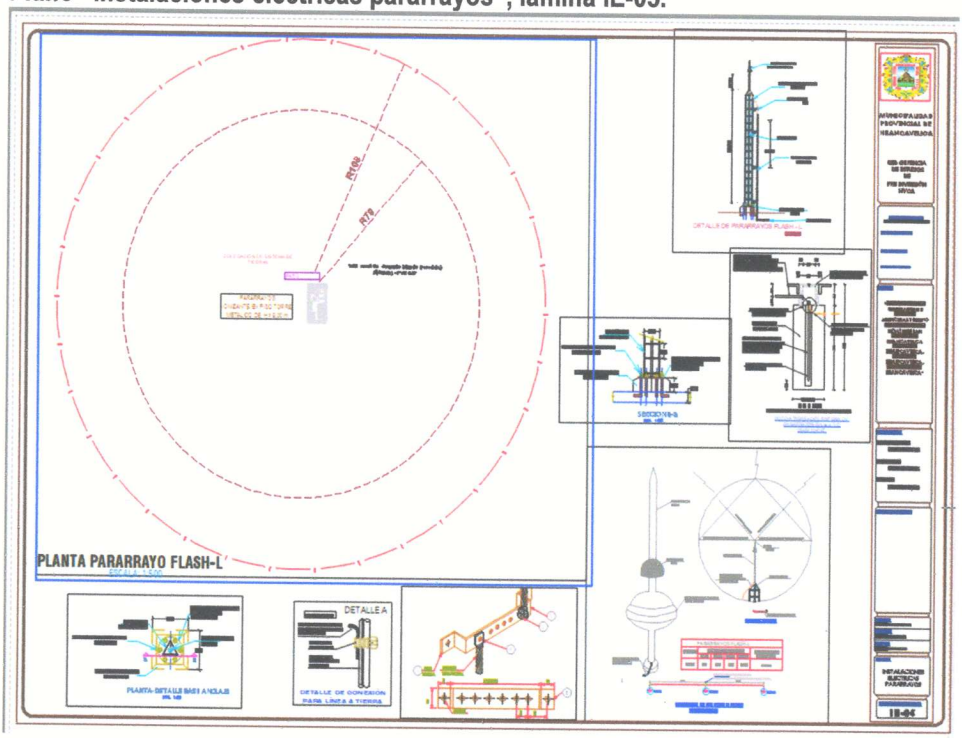
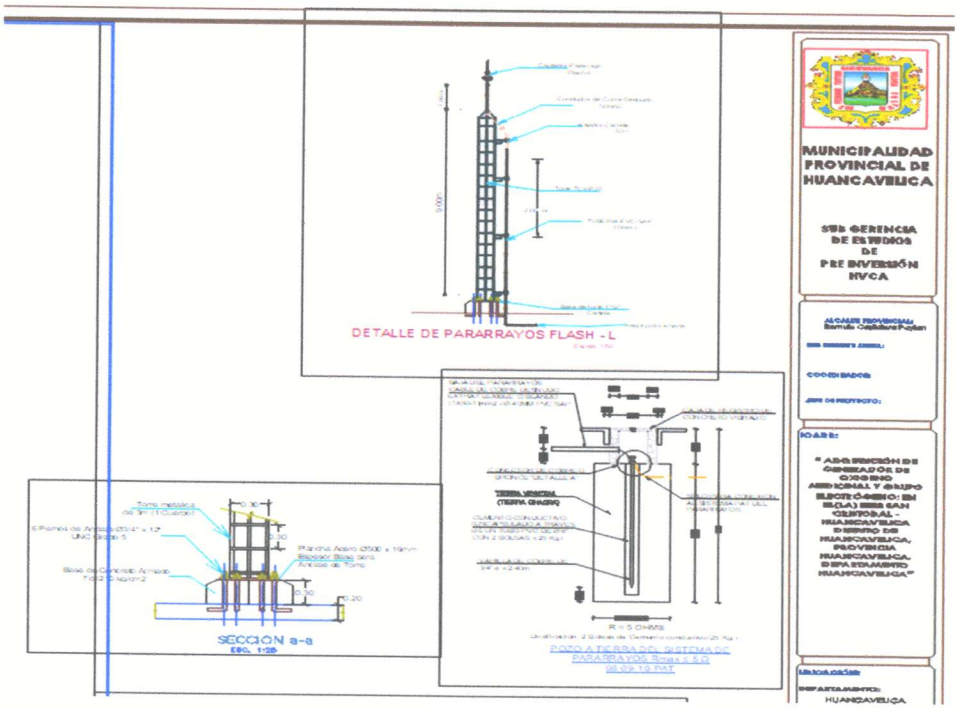
Plano "Instalaciones eléctricas pararrayos", lamina IE-05.

- No se ha instalado el pararrayo en la planta de oxígeno a pesar que la partida 01.03.06.07.01 Pararrayos Flash-L (inc. Torre metálico H=9.00 m) del presupuesto de obra; así como, el detalle de pararrayos Flash-L del plano "Instalaciones eléctricas pararrayos", lamina IE-05 del expediente técnico establecían su ejecución en la referida planta de oxígeno, tal como se muestra en las imágenes.
