LA CONTRALORÍA
GENERAL DE LA REPÚBLICA DEL PERÚ

INFORME DE HITO DE CONTROL N° 003-2021-OCI/4529-SCC

"PROCESO DE ADQUISICIÓN Y EJECUCIÓN CONTRACTUAL DE PLANTAS Y/O EQUIPOS DE OXÍGENO POR PARTE DE LA DIRECCIÓN REGIONAL DE SALUD PIURA EN EL MARCO DE LA EMERGENCIA SANITARIA POR EL COVID-19"

HITO DE CONTROL N° 2 – EJECUCIÓN CONTRACTUAL DE PLANTA DE OXÍGENO INSTALADA EN EL HOSPITAL DE APOYO II-2 DE SULLANA

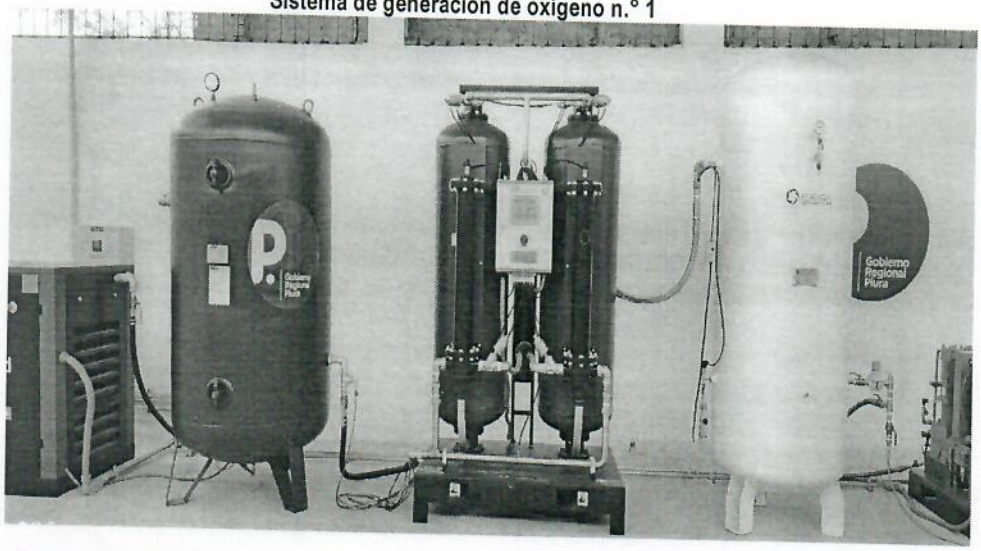
Toma Fotográfica n.° 1
Sistema de generación de oxígeno n.° 1

De la visita efectuada a la instalación de la "Planta Generadora de Oxígeno Medicinal con Adsorción por cambio de Presión (PSA) de 40 a 45 M3 por hora", en el Hospital de Apoyo II-2 Sullana, producto del cual se suscribió el "Acta de Visita al Hospital de Apoyo II-2 de Sullana" de 23 de marzo de 2021, se pudo constatar que dicha planta comprende dos sistemas de generación de oxígeno medicinal, de acuerdo al siguiente detalle:

"(...)
la faja del compresor de aire libre de aceite para llenado de cilindros, cuenta con una capacidad de 10 m3/h, y que actualmente está fallando.
(...)".

Por lo expuesto, se ha determinado que el compresor de aire libre de aceite para el llenado de cilindros, presenta defectos en su funcionamiento; asimismo, el hospital no cuenta con manual de operaciones de los equipos, lo que podría generar la inoperatividad del compresor, afectando el abastecimiento de oxígeno medicinal para pacientes con COVID-19.

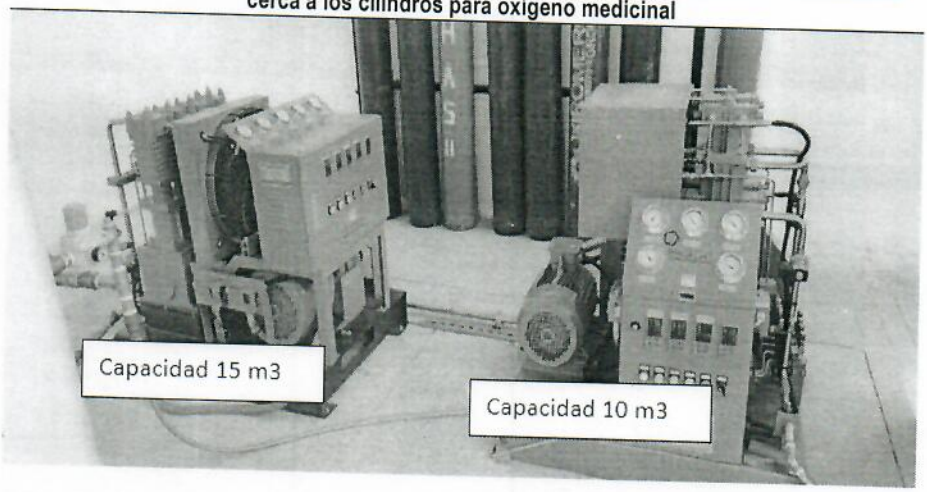
Toma Fotográfica n.° 3
Compresores de aire libre de aceite del sistema de generación de oxígeno n.° 1 instalados cerca a los cilindros para oxígeno medicinal

De la visita efectuada a la instalación de la "Planta Generadora de Oxígeno Medicinal con Adsorción por cambio de Presión (PSA) de 40 a 45 M3 por hora", en el Hospital de Apoyo II-2 Sullana, producto del cual se suscribió el "Acta de Visita al Hospital de Apoyo II-2 de Sullana" de 23 de marzo de 2021, se pudo constatar que los compresores de aire libre de aceite, instalados en los sistemas de generación de oxígeno n.os 1 y 2, se encuentran cerca a los cilindros para oxígeno medicinal, conforme se aprecian en las siguientes tomas fotográficas:

En consecuencia, se ha evidenciado que la instalación de los compresores de aire y los accesorios no se realizó de acuerdo al manual del equipo adquirido; y que la Entidad procedió a la recepción y otorgó la conformidad del bien en esas condiciones, situación que podría generar fallas en el sistema, afectando la vida útil de los equipos.

Por lo expuesto, se ha determinado que se procedió a la instalación de compresores de aire libre de aceite, sin tomar en cuenta el manual del equipo adquirido, lo que podría generar el riesgo de fallas en su funcionamiento, así como la exposición de gases inflamables, lo que afectaría la salud e integridad física de las personas a cargo y las del establecimiento de salud.

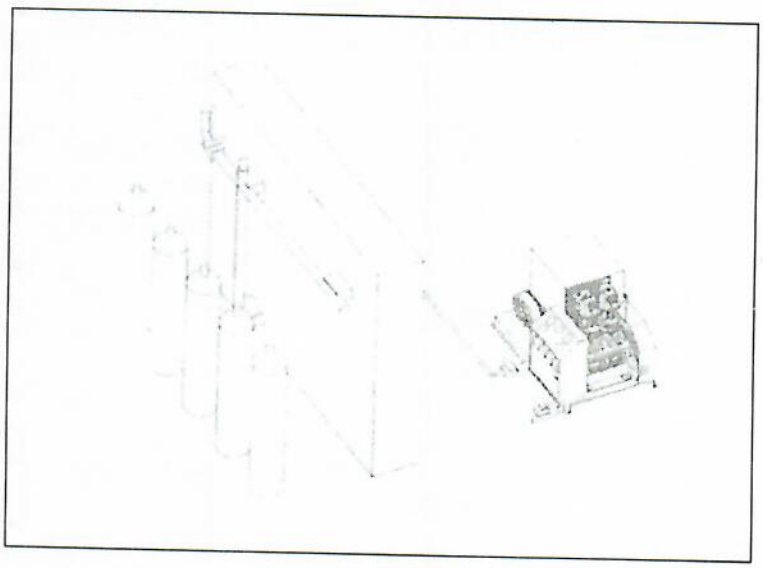
"(...)
Se debe construir un muro entre el compresor y el área de llenado de cilindros de acuerdo con los estándares. El compresor no debe ubicarse cerca de gases inflamables o sustancias explosivas. La entrada y salida del compresor deberá tener una válvula de derivación para la purga y para facilitar el manteamiento del compresor, como se muestra a continuación.

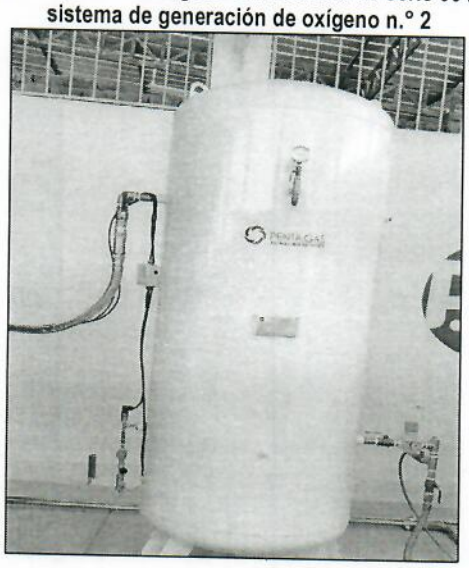
Toma Fotográfica n.° 16
Tanque de almacenamiento de oxígeno con número de serie 0044 instalado en el sistema de generación de oxígeno n.° 2

Además, de la revisión a los documentos adjuntos al oficio n.° 629-2021-HAS-4300201666 de 31 de marzo de 2021, se advierte que la ficha técnica y el control de calidad (Certificado de prueba hidrostática) de los tanques de almacenamiento de oxígeno, no detallan el material que se usó para la fabricación de estos, pues solamente señala el recubrimiento exterior de la superficie de los tanques, conforme al siguiente detalle:

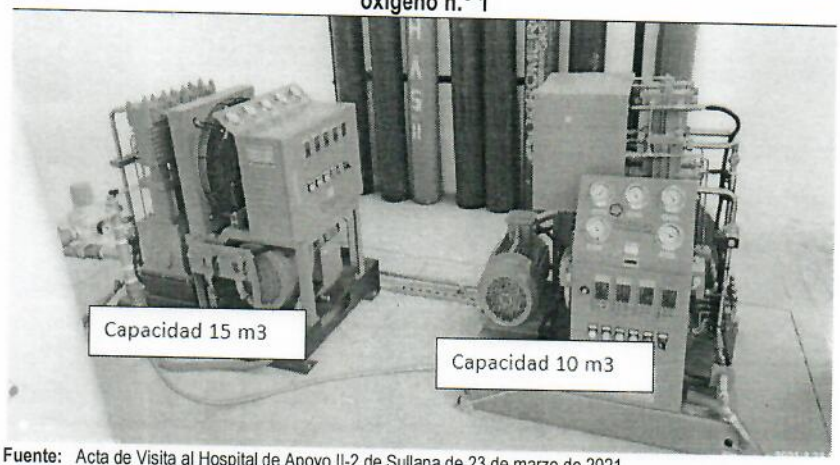
Toma Fotográfica n.° 17
Compresores para llenado de cilindros instalados en el sistema de generación de oxígeno n.° 1

De la verificación física de los compresores para el llenado de balones de oxígeno instalados en el Hospital de Apoyo II-2 de Sullana, se advierte que la planta de oxígeno con absorción por cambio de presión (PSA), cuenta con una capacidad total de llenado, de 45 m³/h.
