INFORME DE CONTROL CONCURRENTE N° 0010-2021-OCI/5348-SCC

IOARR: "CONSTRUCCION DE CADENA DE FRIO EN EL (LA) EESS DR DANIEL ALCIDES CARRION GARCIA, YANACANCHA, DISTRITO DE YANACANCHA, PROVINCIA PASCO Y DEPARTAMENTO PASCO"

HITO III: "EJECUCIÓN DE OBRA"

PERIODO DE EVALUACION:
7 AL 13 DE SETIEMBRE DE 2021

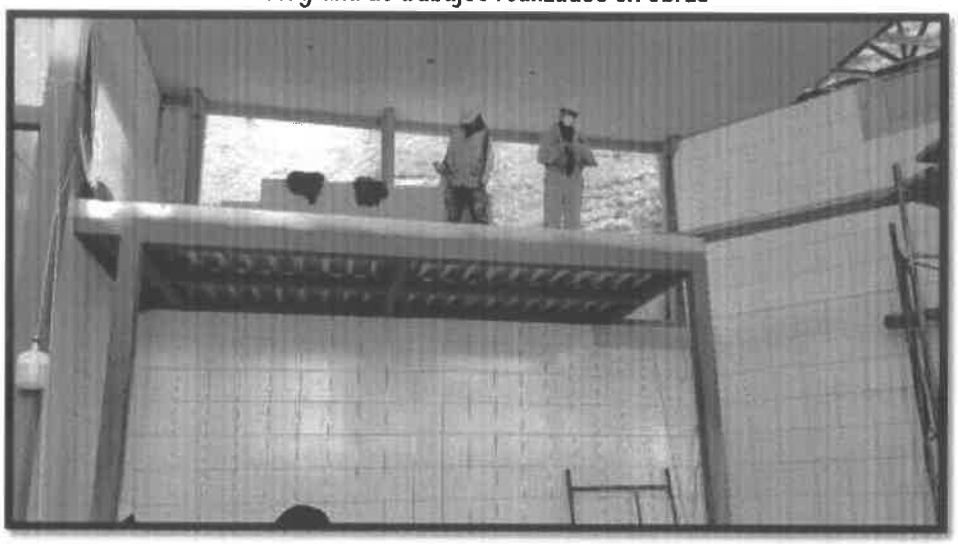
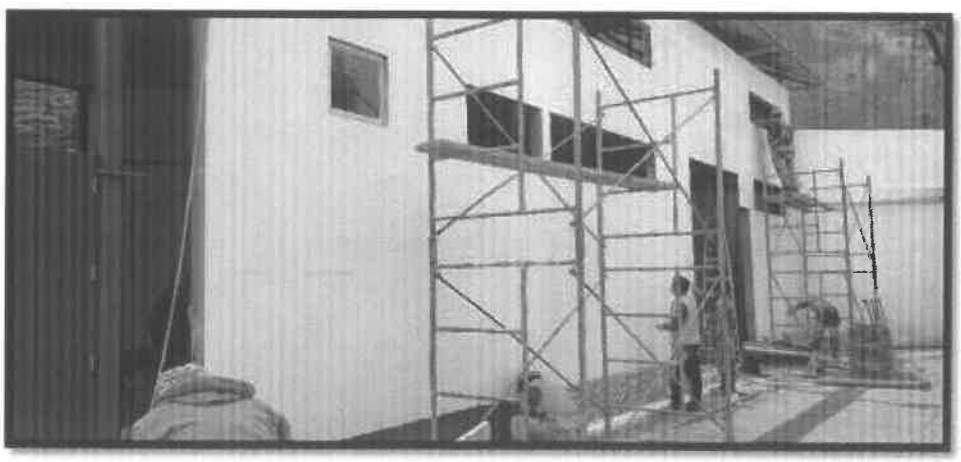
Imagen n.° 6
Fotografía de trabajos realizados en obras

Sin embargo, de la visita de control realizada el 7 de setiembre de 2021, se verificó la presencia únicamente por parte del ejecutor de la obra, Constructora y Minería Limovic S.A.C, del señor Julio Recuay, quien manifestó ser el Administrador de Obra, estando ausente el Residente de Obra y el Ing. Electricista.

Por lo expuesto, el día de la visita de control se venía realizando trabajos de enchapado e instalaciones de cerámicos en muros interiores, y pintado en muros exteriores, sin la supervisión técnica del residente de obra e Ing. Electricista, como se muestra en las imágenes siguientes:

La ausencia del personal profesional necesario en obra, genera retraso en la ejecución de la obra y que no exista dirección y control técnico de la obra, asimismo, que la Entidad pague por servicios no prestados, ocasionando el incumplimiento del contrato, al no cumplirse con la propuesta técnica ofrecida por el ejecutor de la obra.

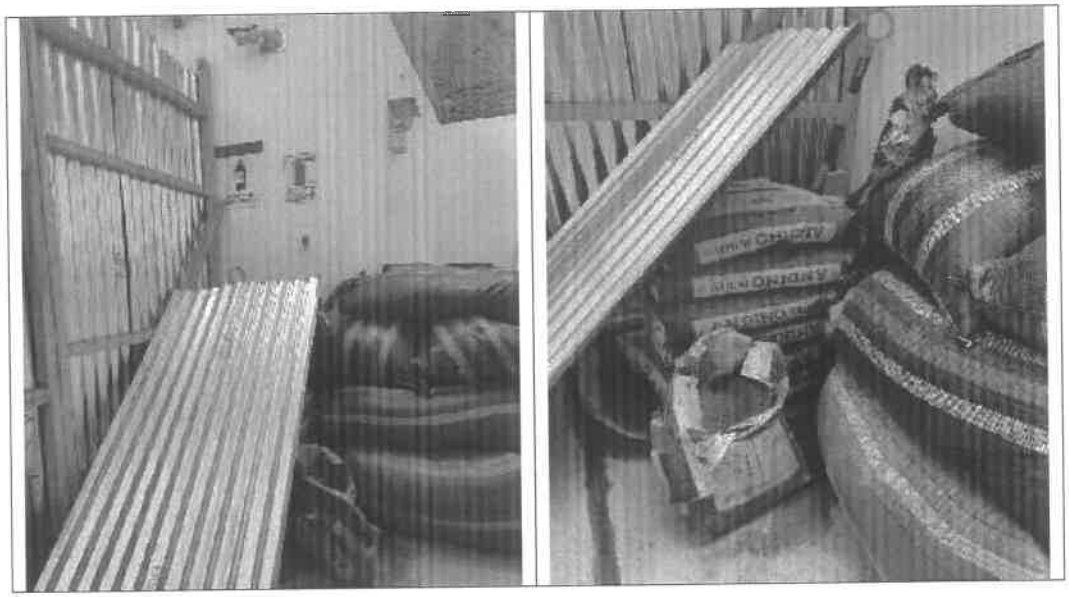
Imagen n.° 7
Fotografía de los bienes a la intemperie

De la visita de control efectuada a la obra el día 21 de julio de 2021, se encontró materiales a la intemperie, como el cemento, como se muestra en la imagen siguiente:

El almacenamiento de materiales e insumos de construcción, en condiciones inadecuadas, conllevaría a la ejecución de trabajos con materiales cuya funcionalidad y vida útil se ha visto deteriorada, la cual afectaría la calidad de la obra.

- **Reglamento Nacional de Edificaciones, aprobado por Decreto Supremo n.° 011-2006-VIVIENDA, 8 de junio de 2006**
  NORMA E.060 – CONCRETO ARMADO
  CAPITULO 2 – MATERIALES
  ARTÍCULO 3 – MATERIALES
  (...)
  3.6. ALMACENAMIENTO DE LOS MATERIALES EN OBRA
  3.6.1. Los materiales deberán almacenarse en obra de manera de evitar su deterioro o contaminación. No se utilizarán materiales deteriorados o contaminados.
  3.6.2. En relación con el almacenamiento del cemento se tendrán las siguientes precauciones:
  a) No se aceptará en obra bolsas de cementos cuyas envolturas estén deterioradas o perforadas.
  b) El cemento en bolsas se almacenará en obra en un lugar techado, fresco, libre de humedad, sin contacto con el suelo (...).

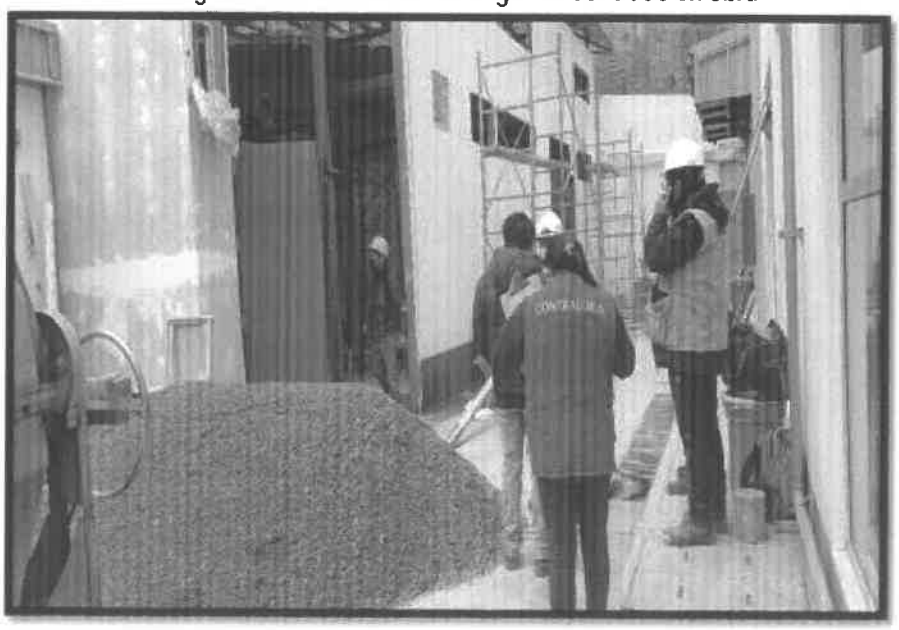
Imagen n.° 9
Fotografía del material de Hormigón encontrado en obra

Cabe agregar, que dentro de los materiales encontrados a la intemperie, se tiene aproximadamente 4 metros cúbicos de hormigón, como se muestra en la imagen siguiente:

Al respecto, de la revisión a la lista de insumos del expediente técnico de obra aprobado con Resolución de Gerencia General Regional n.° 012-2021-G.R.P/GGR de 11 de marzo de 2021, establece el uso de 0.48 m3 de hormigón, como se muestra:

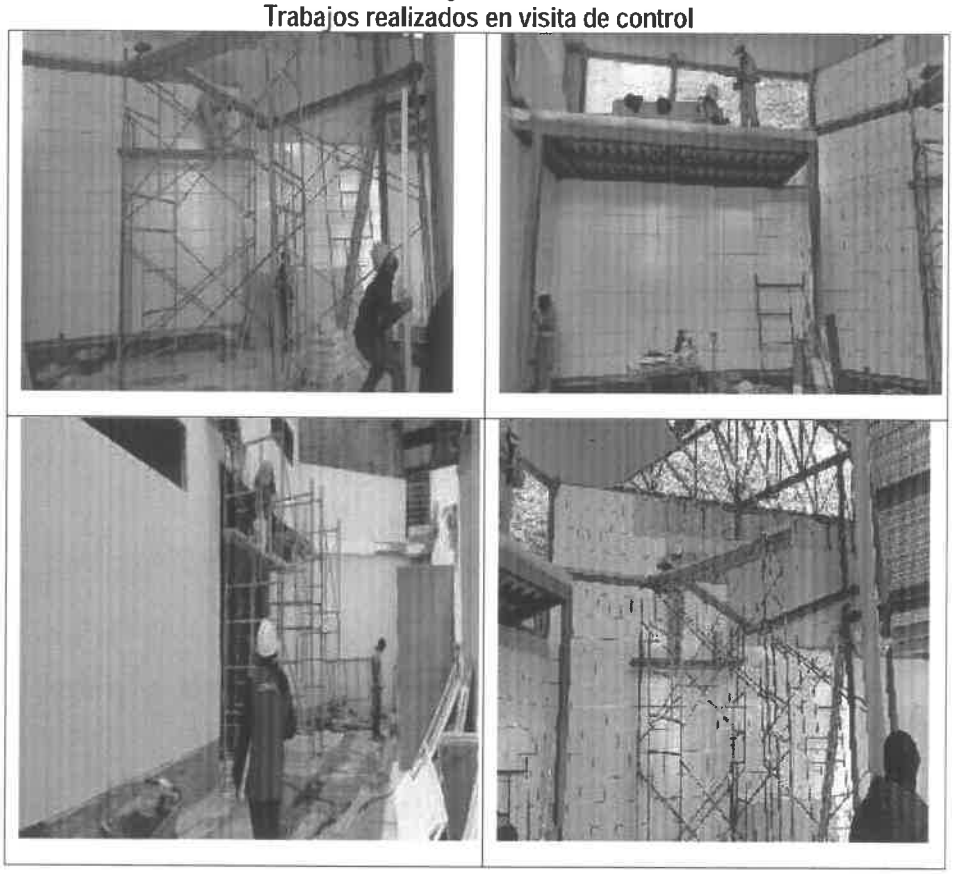
Imagen n.° 13
Trabajos realizados en visita de control

De la revisión a las especificaciones técnicas del Expediente Técnico, numeral 3.2 Especificaciones Técnicas Arquitectura, establece el uso de equipos de protección personal (EPP), siendo este entre otros el anteojos y respiradores contra el polvo, así como, el arnes, siendo su uso obligatorio donde se realicen trabajos de altura, además deberá contar con una línea de vida. Asimismo, establece que en seguridad y salud en el trabajo, deberá de contar con baranda de seguridad, en todos los frente de trabajo ubicado sobre los 1.50 metros de nivel del terreno natural; aspectos que no se advierten en las imágenes mostradas anteriormente.
