INFORME DE HITO DE CONTROL N° 13786-2021-CG/GRHV-SCC

OBRA: "CREACIÓN Y MEJORAMIENTO DEL SERVICIO DE PROTECCIÓN CONTRA INUNDACIONES EN LAS ZONAS AFECTADAS Y EXPUESTAS AL PELIGRO DE INUNDACIÓN EN LAS LOCALIDADES DE ANCHACCLLA, LIRCAY Y OCOPA, DISTRITO DE LIRCAY PROVINCIA DE ANGARAES Y DEPARTAMENTO DE HUANCAVELICA"

HITO DE CONTROL N° 10 – EJECUCIÓN DE TRABAJOS EN SUSPENSIÓN DE OBRA

PERIODO DE EVALUACIÓN DEL HITO DE CONTROL:
DEL 8 DE JULIO DE 2021 AL 20 DE AGOSTO DE 2021

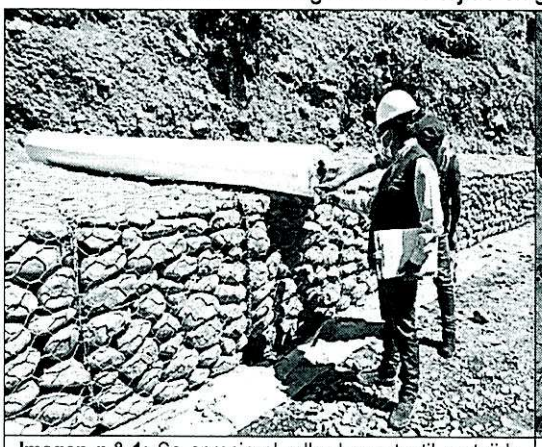
Galeria de imágenes n.° 1.
Colocación de geotextil no tejido en gavión Tipo I - Margen izquierda

La comisión de control durante la visita de inspección de 12 de agosto de 2021, evidenció el colocado de geotextil no tejido (GEOTESAN PP NT 21 de polipropileno gramaje =180 g/m2, ancho = 4m y largo 100m) en la sub rasante del muro gavión tipo I margen izquierda, entre las progresivas 5+621 al 5+762.90, conforme se muestran en la galería de imágenes siguientes:

Imagen n.° 1: Se aprecia el rollo de geotextil no tejido puesto en obra.

Imagen n.° 2: Se aprecia el colocado de geotextil no tejido en la rasante del muro gavión.

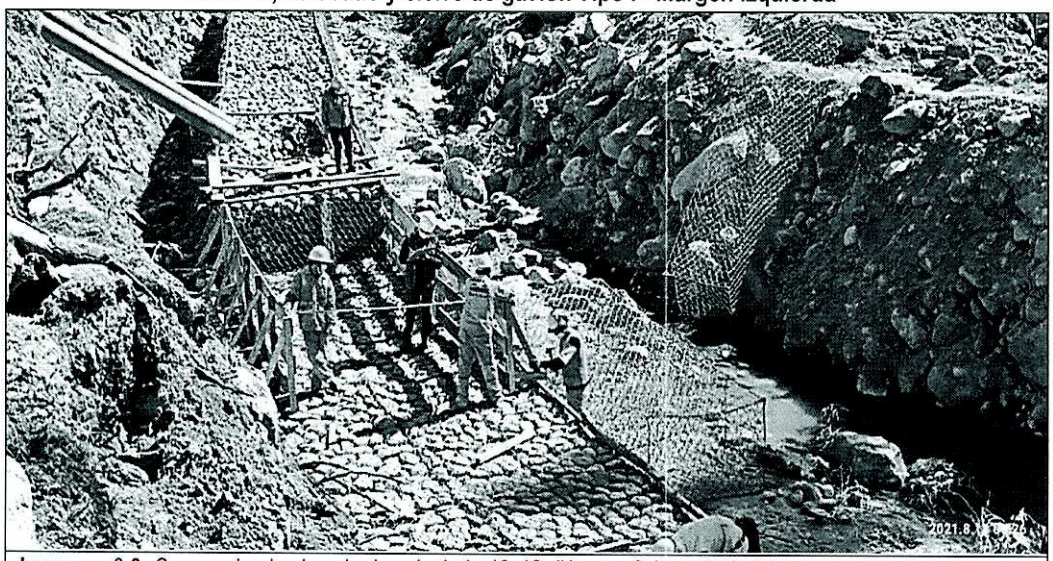
Durante la inspección realizada los días 12 y 13 de agosto de 2021, la comisión de control evidenció el armado, colocado y cierre de muro gavión tipo I caja A (5x1x1m, malla de 10x12 y diámetro 3,4mm-PVC) y caja B (5x1,5x1m, malla de 10x12 y diámetro 3,4mm-PVC) primer nivel entre las progresivas 5+621 al 5+762.90m y segundo nivel entre las progresivas 5+621 al 5+661; sin embargo, la caja A del muro gavión tipo I del primer nivel entre las progresivas 5+621 al 5+661.40 un total de 40,40m aproximadamente tienen alturas entre 0,97 y 0,98m incumpliendo lo establecido en el plano "Detalle de plano de gavión, lamina DPG – 01" del expediente técnico, conforme se muestra en la galería de imágenes siguientes:

Imagen n.° 3: Se aprecia el colocado de caja A de 10x12 diámetro 3,4mm-PVC del muro gavión tipo I (segundo nivel).

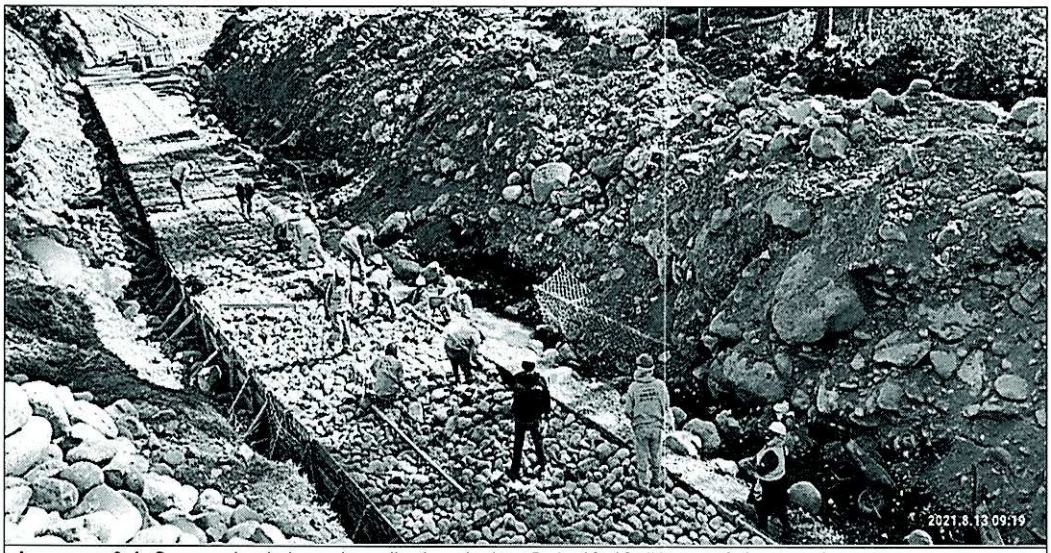
Imagen n.° 4: Se aprecia el cierre de malla de caja A y B de 10x12 diámetro 3,4mm-PVC del muro gavión tipo I (primer nivel)

Imagen n.° 5: Se aprecia medición de altura de 0.97m de los gaviones tipo I lado izquierdo primer nivel.

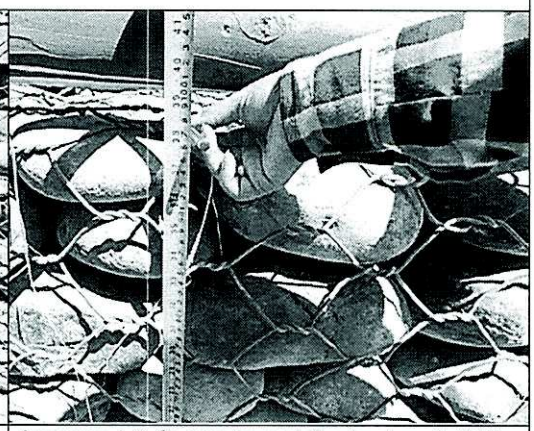
Imagen n.° 6: Se aprecia medición de altura de 0.97m de los gaviones tipo I lado izquierdo primer nivel.

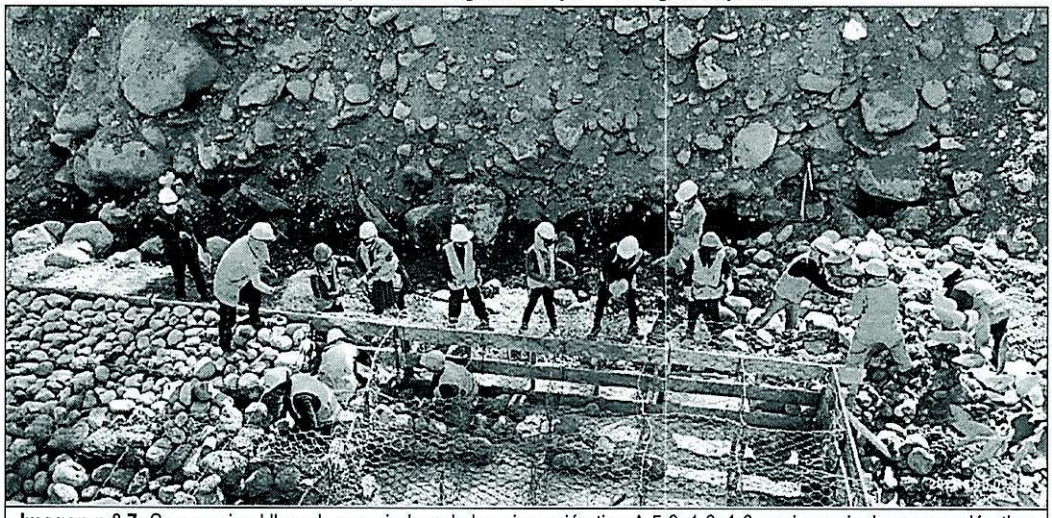
De la visita de inspección realizada el 13 de agosto de 2021, la comisión de control evidenció el llenado con piedras del muro gavión primer nivel entre las progresivas 5+621 al 5+762.90, y segundo nivel entre las progresivas 5+621 al 5+661; no obstante, se advirtió el llenado de piedras de dimensiones menores a 6" y mayores a 8" en el primer nivel de las cajas A y B del muro gavión tipo I en la progresiva 5+760, incumpliendo con las especificaciones técnicas de las partidas "01.01.02.03.04 llenado con piedras del elemento gavión tipo A 5,0x1,0x1,0m" y "01.01.02.03.05 llenado con piedras del elemento gavión tipo B 5,0x1,5x1,0m"[6] del expediente técnico, conforme se observa a continuación:

Imagen n.° 7: Se aprecia el llenado con piedras de la caja gavión tipo A 5.0x1,0x1,0m primer nivel, muro gavión tipo I - Margen izquierda.

Al respecto, se advierte que la obra se encuentra suspendida mediante acta de suspensión de plazo de ejecución de obra de 8 de julio de 2021[7]; sin embargo, el contratista venía realizando trabajos de muros gaviones tipo I en las progresivas 5+621 al 5+762.90 margen izquierda un total 141,90m aproximadamente los cuales se ejecutaban durante la suspensión del plazo de ejecución de obra, sin contar con el control técnico, autorización y aprobación de trabajos por parte de un inspector o supervisor de obra, precisar que a la fecha, no existe comunicación documental oficial por parte de la Entidad al contratista, sobre la designación del citado profesional, situación que inobserva lo establecido en los artículos 79° y 80° del Reglamento del Procedimiento de Contratación Pública Especial para la Reconstrucción con Cambios aprobado con Decreto Supremo n.° 071-2018-PCM de 6 de julio de 2018; además es de precisar que, dichos muros gaviones tipo I entre las progresivas 5+621 al 5+755 un total de 134m fueron valorizados y pagados anteriormente en la valorización de obra n° 5.

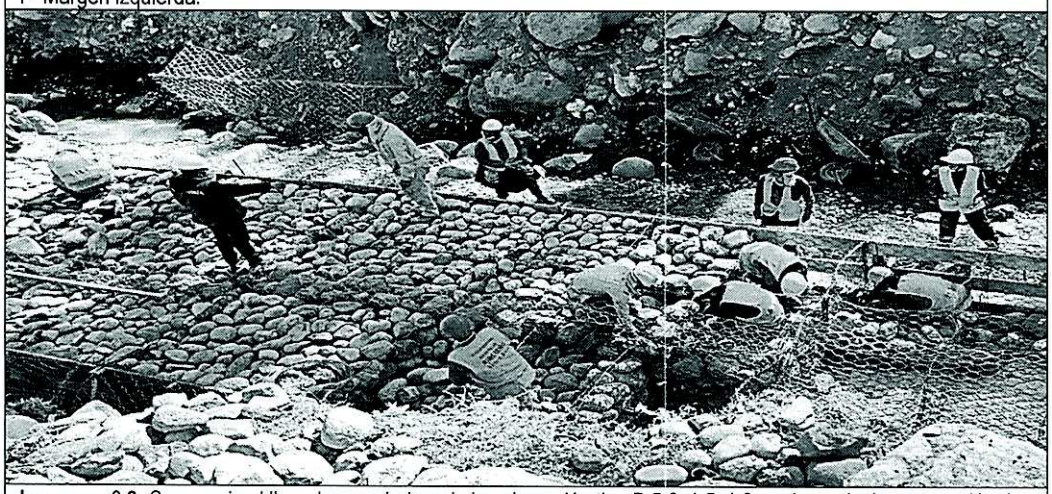
Imagen n.° 8: Se aprecia el llenado con piedras de la caja gavión tipo B 5.0x1,5x1,0m primer nivel, muro gavión tipo I - Margen izquierda.

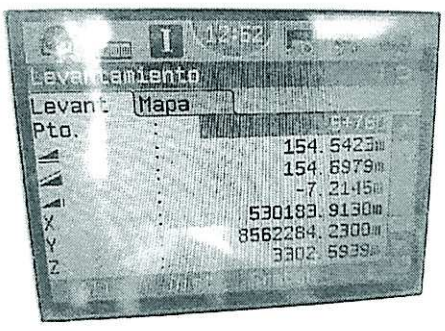
Galeria de imágenes n.° 4.
Toma de datos de cotas de fondo de zapata de los muros gavión tipo I margen izquierda

Imagen n.° 9: Se aprecia los datos topográficos de cotas realizada en campo con estación total marca Leica serie TS09 PLUS en la progresiva 5+760

Imagen n.° 10: Se aprecia los datos topográficos de cotas realizada en campo con estación total marca Leica serie TS09 PLUS en la progresiva 5+750

Al respecto, de la verificación de la cotas de cimentación de los muros gavión tipo I ejecutados por el contratista, no corresponden a las cotas de fondo de rasante establecidos en el plano "Planta y perfil longitudinal sector I margen izquierdo zona 11 – lamina PPL-05", progresiva 5+235 al 5+755" del expediente técnico cuyas diferencias es hasta de 0,73m; es decir, la profundidad de fundación de las estructuras hidráulicas ejecutadas se encuentran por encima de lo establecido en los planos del expediente técnico, dichas diferencias de cotas de fondo de rasante ejecutadas y establecidas en el expediente técnico se detalla en el cuadro siguiente:

En consecuencia, el incumplimiento de la profundidad de las cotas de fondo de cimentación establecidos en los planos del expediente técnico reformulado, para la ejecución de los muros gavión tipo I margen izquierda, no garantizaría la estabilidad de las estructuras hidráulicas ejecutadas debido a los posibles efectos de socavación que podría ocurrir por la presencia de velocidades erosivas del flujo y no cumpla con la función de contención para el cual fue diseñado.

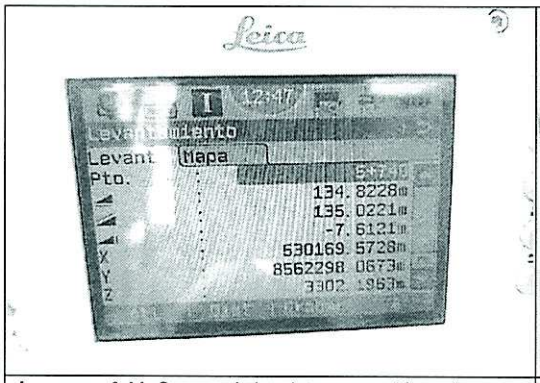
Imagen n.° 11: Se aprecia los datos topográficos de cotas realizada en campo con estación total marca Leica serie TS09 PLUS en la progresiva 5+740

Imagen n.° 12: Se aprecia los datos topográficos de cotas realizada en campo con estación total marca Leica serie TS09 PLUS en la progresiva 5+720
