LA CONTRALORÍA
GENERAL DE LA REPÚBLICA DEL PERÚ

INFORME DE VISITA DE CONTROL Nº 15530-2021-CG/PC-SVC

VISITA DE CONTROL
MUNICIPALIDAD PROVINCIAL DE ACOBAMBA HUANCAVELICA, ACOBAMBA, ACOBAMBA

"EJECUCIÓN DE LA OBRA: REHABILITACIÓN DE LOS SISTEMAS DE AGUA POTABLE Y SISTEMA DE ALCANTARILLADO SANITARIO EN LOS BARRIOS DE PEDREGAL, LOS GIRASOLES DEL BARRIO LAS LOMAS, CALLE LOS ÁNGELES Y SECTOR CHUPA EN EL BARRIO PUEBLO VIEJO; DEL DISTRITO DE ACOBAMBA, PROVINCIA DE ACOBAMBA, DEPARTAMENTO DE HUANCAVELICA"

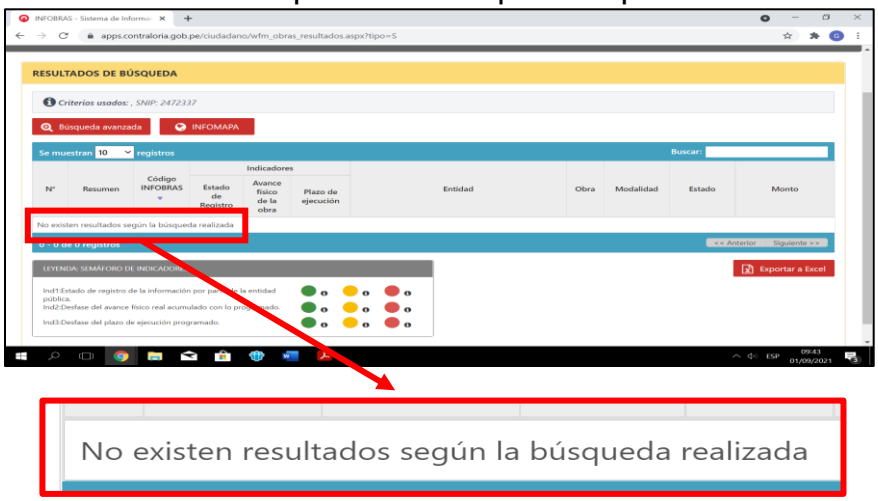
De la revisión efectuada al Sistema Nacional de Información de Obras Públicas Infobras, no se advierte información alguna respecto a la ejecución de la obra en el aplicativo informático, el cual es de carácter obligatorio para las entidades conforme establece la directiva n.° 007-2013-CG/OEA "Registro de Información y Participación ciudadana en el control de obras públicas – Infobras". Al respecto, durante la visita de control se informó a la comisión de control que en la última valorización se tiene un avance físico de 14.12% correspondiente al mes de julio 2021; sin embargo, de la verificación realizada el 1 de setiembre de 2021, dicha información no se puede verificar en el aplicativo Infobras, conforme se aprecia en las siguientes imágenes:

Imagen n.° 9
Información disponible en buscador público del aplicativo Infobras.

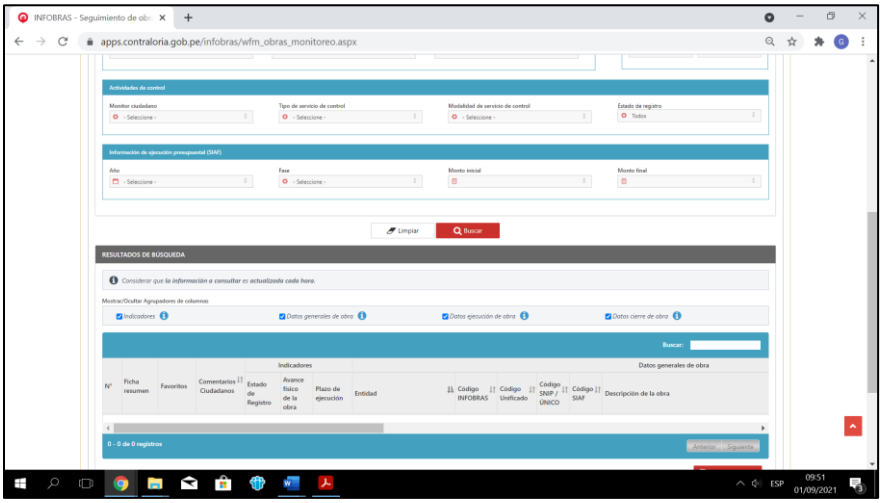
Imagen n.° 10
Información disponible en el aplicativo Infobras.

El hecho descrito, no permite a los ciudadanos, organizaciones sociales y civiles, entidades fiscalizadoras, autoridades, funcionarios y servidores públicos, ejercer su derecho de participación y/o fiscalización en el seguimiento y control de la ejecución de obras públicas, al carecer de información física y financiera en tiempo real, desde la aprobación del proyecto hasta su culminación, vulnerando los principios de publicidad y transparencia.
