LA CONTRALORÍA
GENERAL DE LA REPÚBLICA DEL PERÚ

INFORME DE VISITA DE CONTROL Nº 19249-2021-CG/PC-SVC

"OPERACIÓN Y MANTENIMIENTO DE LAS CÁMARAS DE VIDEOVIGILANCIA EN LA MUNICIPALIDAD PROVINCIAL DE HUÁNUCO, PROVINCIA DE HUÁNUCO, DEPARTAMENTO DE HUÁNUCO"

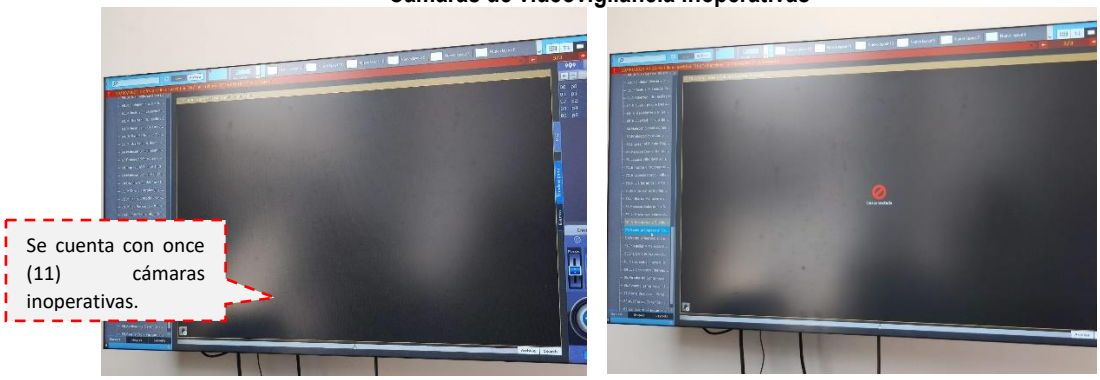
Imagen n.° 13 y 14
Cámaras de videovigilancia inoperativas

De las imágenes precedentes, se puede advertir que existen once (11) cámaras de videovigilancia que no se encuentran en funcionamiento, hechos que fueron señalados en el Acta de Inspección n.° SVC-095-2021-JRT y su panel fotográfico.

Es de señalar que, las cámaras de videovigilancia se encuentran ubicadas en vías y espacios públicos y que al no estar en funcionamiento afectarían el monitoreo permanente y la seguridad ciudadana de los pobladores en el ámbito de la jurisdicción de la entidad.

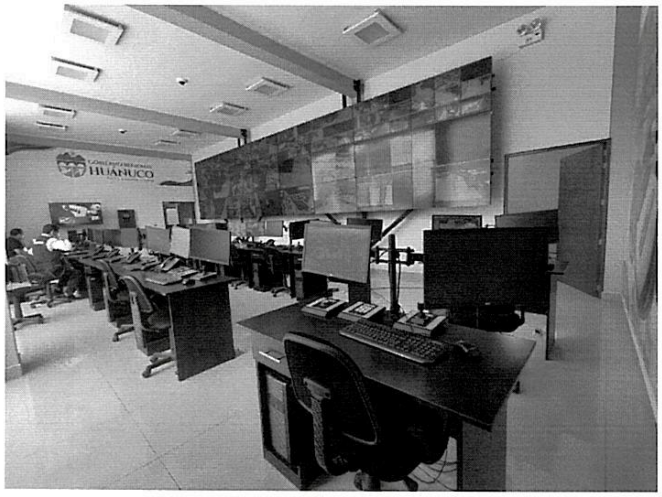
**Toma fotográfica n.° 9.** Centro de Monitoreo en funcionamiento.
	Toma fotográfica n.° 10 y 11 Equipos informáticos para el monitoreo de las cámaras de vigilancia.

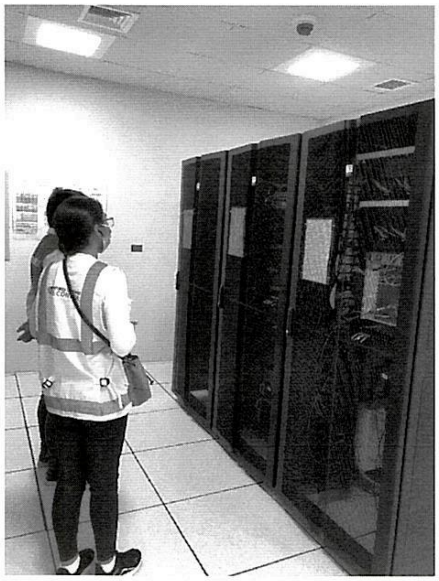
**Toma fotográfica n.° 12** Ambiente de Data Center en funcionamiento.

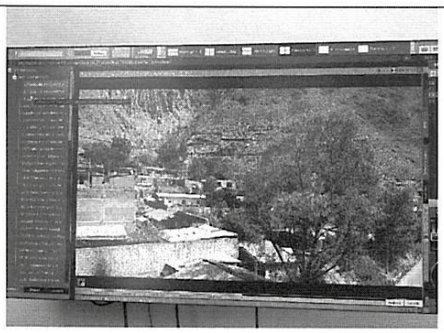
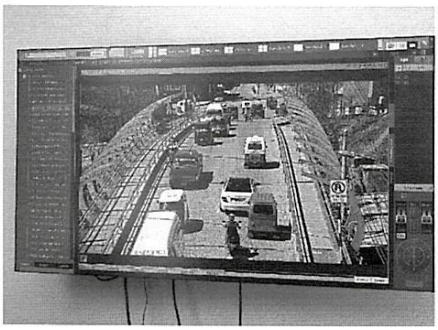
**Toma fotográfica n.° 13 y 14** Se constató que 79 cámaras de vigilancia se encuentran en funcionamiento.

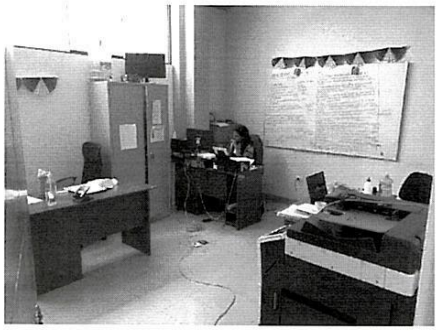
Toma fotográfica n.° 15, 16 y 17.
Uso de los ambientes a cargo del personal de la Sub Gerencia de Seguridad Ciudadana, de la Municipalidad Provincial de Huánuco.
