INFORME DE CONTROL ESPECÍFICO N° 011-2022-2-0069-SCE

SERVICIO DE CONTROL ESPECIFICO A HECHOS CON PRESUNTA IRREGULARIDAD A INSTITUTO TECNOLÓGICO DE LA PRODUCCIÓN (ITP)

"EJECUCIÓN DE LA OBRA: OBRAS COMPLEMENTARIAS DEL PROYECTO: INSTALACIÓN DE SERVICIOS TECNOLÓGICOS EN LA CADENA PRODUCTIVA DEL SECTOR PESQUERO AMAZÓNICO, EN EL DISTRITO DE LA BANDA DE SHILCAYO"

21 DE JULIO DE 2022

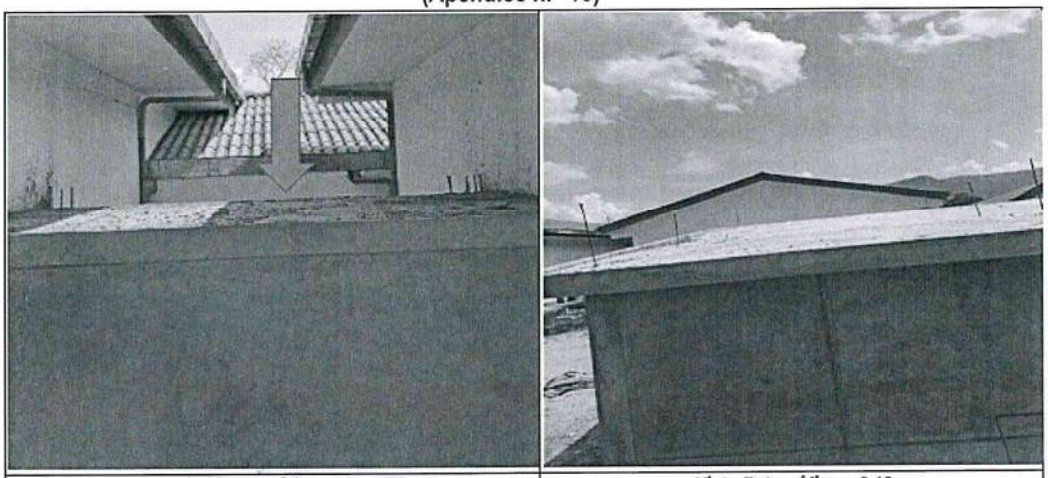
Imagen n.° 1
Tomas Fotográficas del Acta de Inspección Física de Obra n.° 001-2021-OCI-CC.H2
(Apéndice n.° 10)

Con relación a la partida 03.13.01.02.01 *Ladrillo pastelero 0.25 X 0.25 X 0.03 M. juntas de 1" asentado con mortero y fragua hidrófugos*, se evidenció en la inspección efectuada por la comisión de control que la partida correspondiente al techo aligerado del pasadizo que une las salas de procesos, así como, el techo aligerado de la sala de sub estación y grupo electrógeno, no se han

instalado los ladrillos pasteleros, como se evidencia en las vistas fotográficas que se encuentran contenidas en el Acta de Inspección Física de Obra n.° 001-2021-OCI-CC.H2 **(Apéndice n.° 10)** y se muestran a continuación:

Vista Fotográfica n.° 17	**Vista Fotográfica n.° 18**
Techo aligerado de pasadizo sin cobertura de ladrillo pastelero	Techo aligerado de subestación sin cobertura de ladrillo pastelero
