LA CONTRALORÍA
GENERAL DE LA REPÚBLICA DEL PERÚ

INFORME DE CONTROL ESPECÍFICO N° 019-2022-2-0365-SCE

"IRREGULARIDADES EN LA EJECUCIÓN DE LA OBRA POR ADMISTRACIÓN DIRECTA MEJORAMIENTO DEL COMPLEJO DEPORTIVO EN EL BARRIO DE CHAUPI DEL DISTRITO DE PUQUIO, PROVINCIA DE LUCANAS, DEPARTAMENTO DE AYACUCHO"

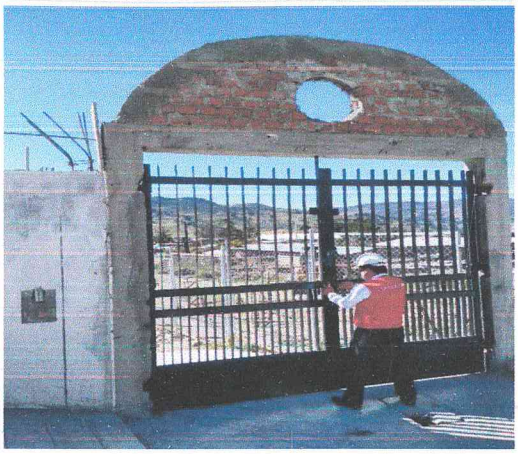
Imagen n.° 2 y 3
Servicio de Construcción de Portada Principal, ejecutado parcialmente (sin tarrajeo, ni pintado) primer proveedor.

2.- Vista forografica desde el exterior, dos (2) columnas vigas horizontal y viga semicircular sin tarrajeo y sin pintado.

3- Vista forografica desde el interior, dos (2) columnas vigas horizontal viga semicircular y muro interior, sin tarrajeo y pintado.

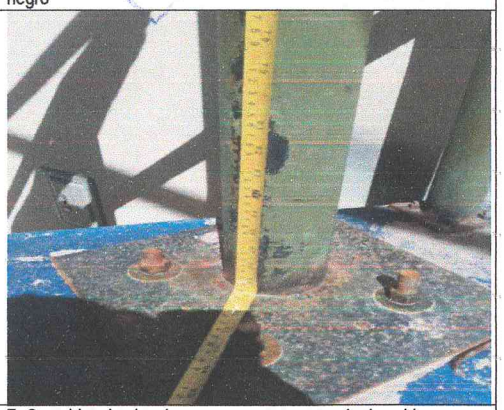
Imágenes n.° 4, 5, 6 y 7
Servicio de baranda a todo costo que no cumple con las especificaciones técnicas

4.- Construcción de baranda en el área Servicios higiénicos y guardianía con material de fierro negro y despigmentación de la pintura epóxica

5.-Construcción de baranda en las tribunas con material de fierro negro

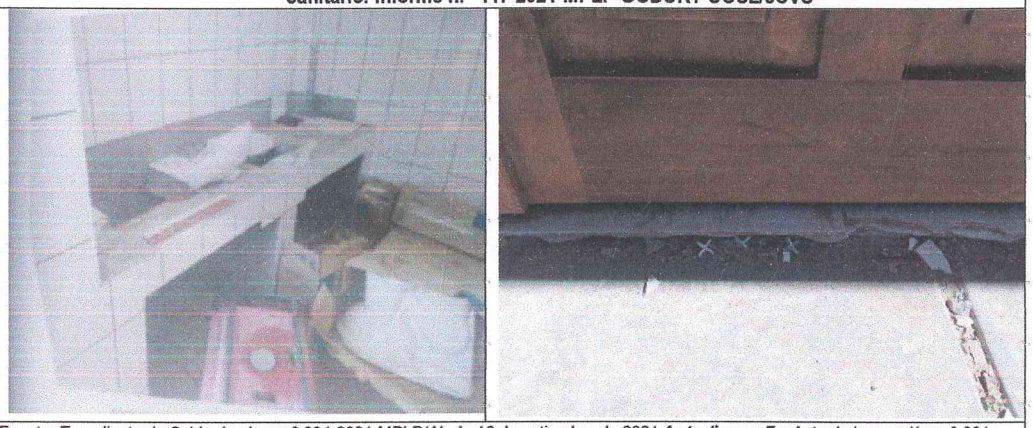
Imagen n.° 8 **Imagen n.° 9**

Servicio parcialmente ejecutado de enchapado de lavadero y zócalos y la instalación de aparatos sanitario. Informe n.° 117-2021-MPLP-GODURT-UOSL/JCVS

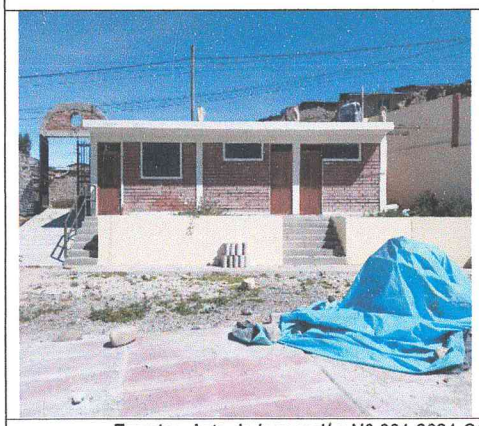
Imagen n.° 40 **Imagen n.° 41**

Servicio no ejecutado de limpieza manual de todo el complejo. Asimismo, la nivelación y compactación y rellenado de confitillo (alto 7.5cm) en un área de 120.20m2.

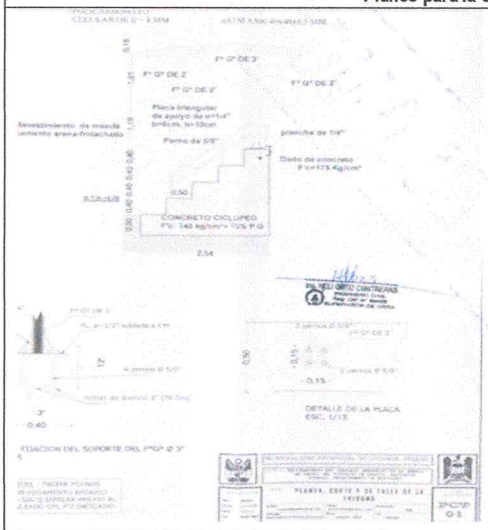
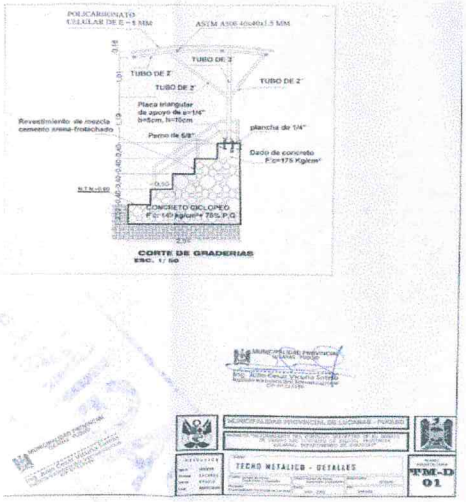
Imagen n.° 45 **Imagen n.° 46**

Comparativo de planos del expediente técnico inicial con el expediente técnico de saldo donde se evidencia la modificación del material de fierro galvanizado por acero pesado (fierro negro) para la construcción de cobertura de techo de policarbonato.

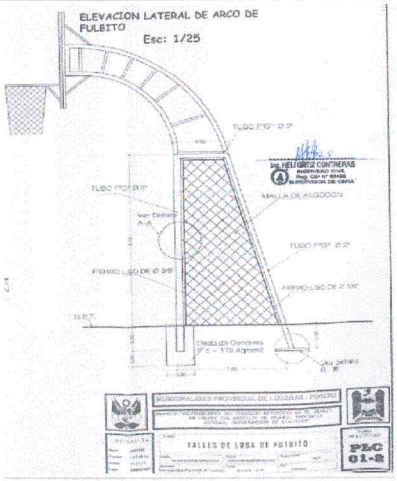
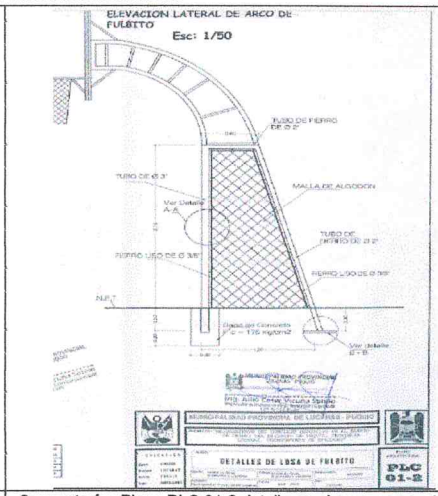
Imagen n.° 47 **Imagen n.° 48**

Comparativo de planos del expediente técnico inicial con el expediente técnico de saldo donde se evidencia la modificación del material de fierro galvanizado por acero pesado (fierro negro) para la construcción de arcos

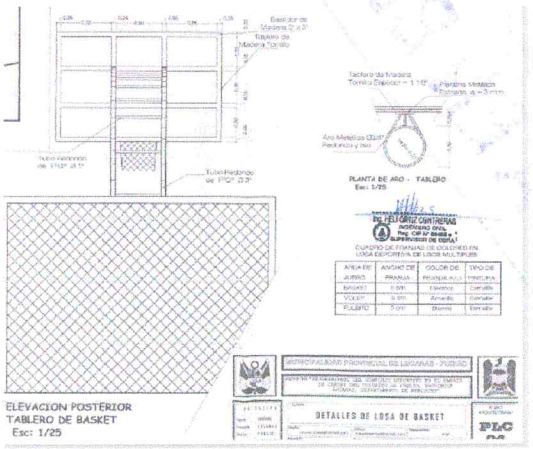
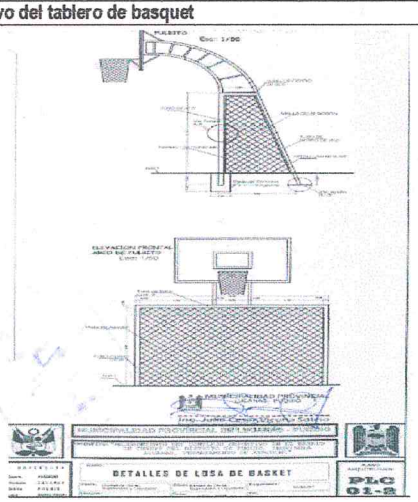
Imagen n.° 49 **Imagen n.° 50**

Comparativo de planos del expediente técnico inicial con el expediente técnico de saldo donde se evidencia la modificación del material de fierro galvanizado por acero pesado (fierro negro) para la construcción del tablero de basquet
