INFORME DE CONTROL ESPECÍFICO N° 006-2022-2-0380-SCE

SERVICIO DE CONTROL ESPECÍFICO A HECHOS CON PRESUNTA IRREGULARIDAD

"EJECUCIÓN DEL PROYECTO: MEJORAMIENTO DE LA INFRAESTRUCTURA DEL ESTADIO DOLORES PAMPA EN LA COMUNIDAD DE PIRQUE, DISTRITO DE RONDOCAN, PROVINCIA DE ACOMAYO - CUSCO"

1 DE JULIO DE 2022

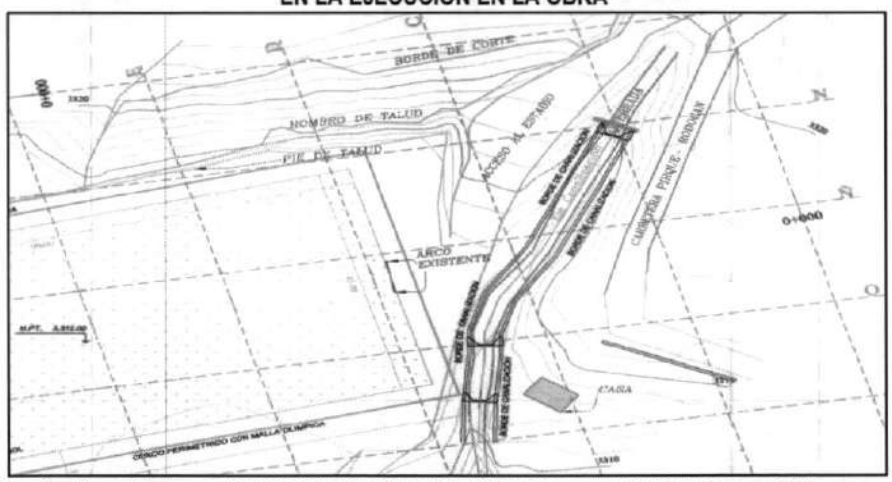
IMAGEN N° 7
FALTA DE DRENAJE DE PRECIPITACIONES PLUVIALES EN LA EJECUCIÓN EN LA OBRA

Así mismo, en el caso del asentamiento del terreno, esta condición se debe a la falta de drenaje en el terraplén, por lo que el agua de las precipitaciones pluviales, se infiltra en el terreno y con el pasar del tiempo va causando asentamientos en el terreno, situación que no fue advertida al no haber efectuado el estudio de suelos en el expediente técnico ni durante la ejecución de la obra, a fin de identificar los riesgos en su estabilidad, pese que dicha condición también era de conocimiento del formulador del expediente técnico y de los responsables de la ejecución de obra (plano topográfico – detalle en planta y perfiles – lamina P-02), situación que se puede apreciar en las imágenes siguientes:

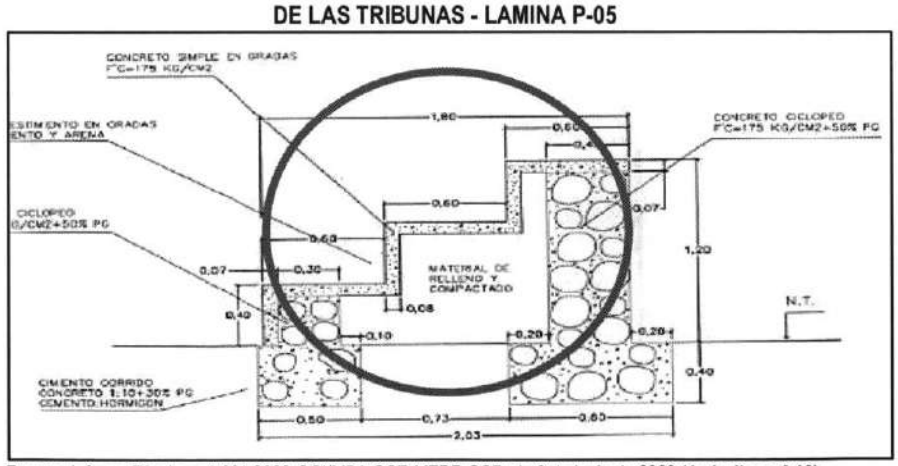
IMAGEN N° 9
DISEÑO DE LA SECCIÓN TRANSVERSAL DE LA ESTRUCTURA DE LAS TRIBUNAS - LAMINA P-05

En cuanto al agrietamiento de la estructura de las graderías (tribunas); dicha condición se debe a fallas en el procedimiento constructivo y a deficiencias en el expediente técnico, ya que en este último no se incluyó una partida para la compactación de material de relleno en tribunas, ocasionando que el concreto, que forma el paso y contrapaso de cada nivel de gradería, sufra deformaciones por su propio peso, ocasionando grietas en su estructura, situación que se dio, pese a que en lámina P-05, se indica que el material de relleno debe ser compactado.

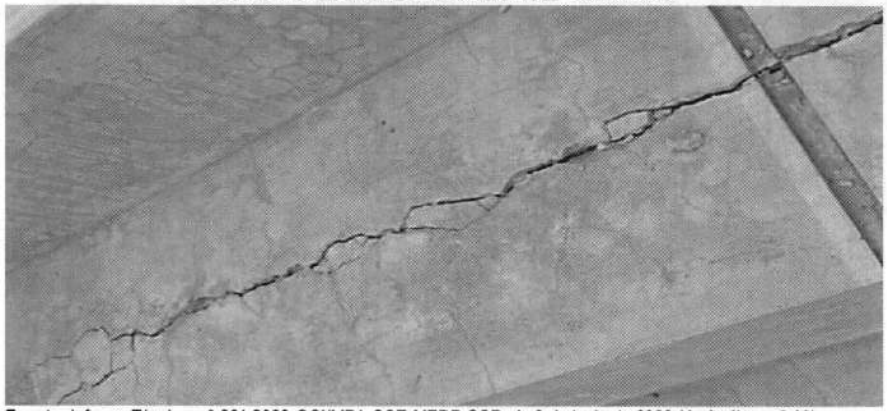
IMAGEN N° 10
GRIETAS EN LA ESTRUCTURA DE TRIBUNAS

Se ha identificado grietas[5] en la estructura de las tribunas en la zona sur del estadio; los cuales se encuentran principalmente en el primer y segundo nivel de las graderías y que se extienden en toda su longitud, situación que se puede apreciar en la imagen siguiente:

*2.- Los componentes observados **presentan deficiencias constructivas**, ya que en cuanto al agrietamiento de las tribunas, dicha condición deja en inutilidad el elemento construido, por lo que, para que dicha estructura cumpla con la función establecida en el marco de la finalidad pública de la Obra, sería necesaria una nueva ejecución de la estructura afectada e implicaría el incremento de partidas correspondientes a la compactación del material, de igual manera, en el caso del cerco perimétrico, se observó que las características de la malla olímpica no cumplen con lo requerido por el área usuaria, por lo que, si bien puede efectuar la función establecida, en menor medida, sin embargo, dicha contratación no correspondía ser pagada al no haber cumplido los términos del contrato suscrito.*
