INFORME DE CONTROL ESPECÍFICO
N° 001-2022-2-0389-SCE

SERVICIO DE CONTROL ESPECÍFICO A HECHOS CON PRESUNTA IRREGULARIDAD

"OBRA: AMPLIACIÓN Y MEJORAMIENTO DEL SISTEMA DE AGUA POTABLE, SISTEMAS DE ALCANTARILLADO CON TRATAMIENTO DE AGUAS RESIDUALES E INSTALACIÓN DE LETRINAS EN EL CENTRO POBLADO DE CCAPI Y LOS SECTORES DE VISTA ALEGRE Y CALLANCHA, DISTRITO DE CCAPI, PROVINCIA DE PARURO – CUSCO"

28 DE ENERO DE 2022

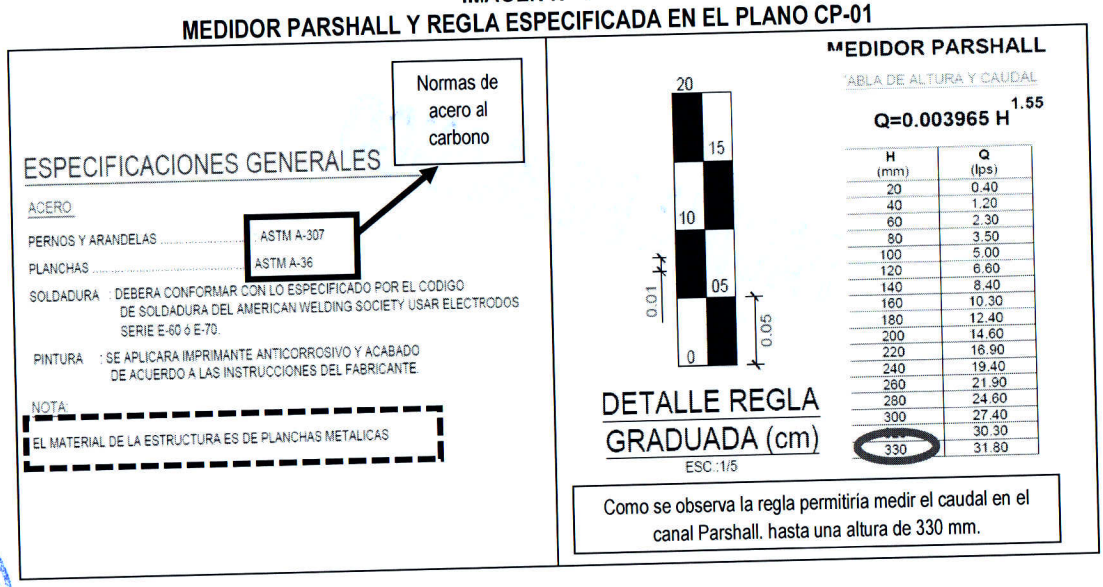
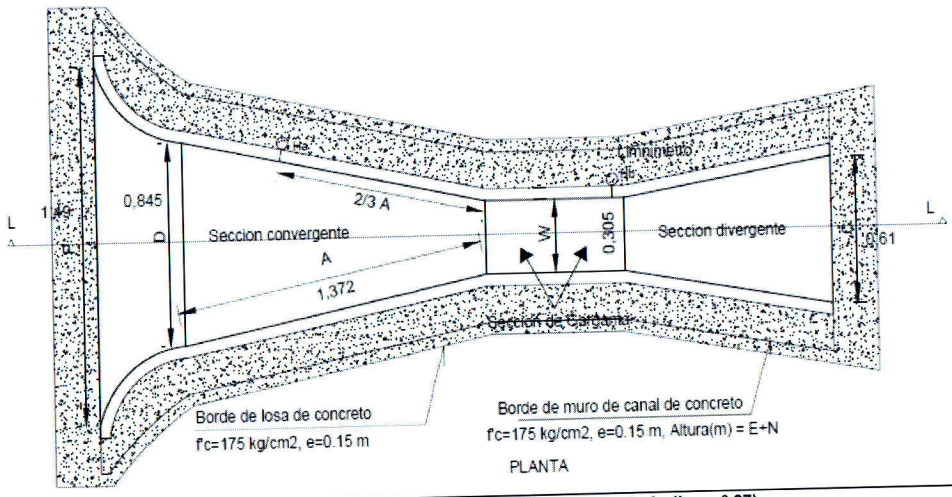
IMAGEN N° 1
MEDIDOR PARSHALL Y REGLA ESPECIFICADA EN EL PLANO CP-01

Según el Expediente Técnico, en el plano CP-01 de "Medidor de Caudales Parshall - PTAR" **(Apéndice n.° 27)**, se especificó que el material de la estructura del medidor es de planchas de metal en concordancia con las normas ASTM[15] A 36[16] y A 307[17], y que el medidor consta de un limnímetro o regla graduada para medir los caudales; ellos se muestran en las imágenes siguientes:

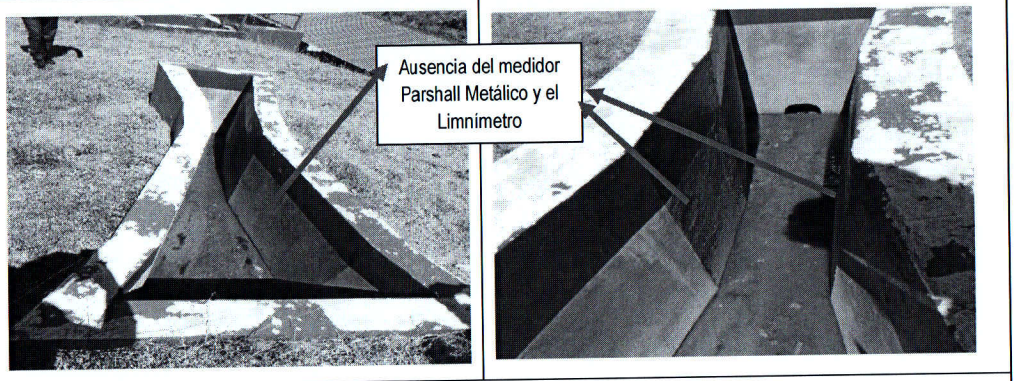
IMAGEN N° 3
ESTRUCTURA DE CONCRETO DEL MEDIDOR DE CAUDALES PARSHALL

Empero, de la visita a la Obra, no se observó el canal Parshall metálico, ni tampoco la regla graduada de medición de caudales o limnímetro[19] establecido en los planos y el presupuesto del Expediente

Técnico, así como, las especificaciones técnicas, tan solamente cuenta con la estructura de concreto mas no así con el medidor Parshal metálico y el limnímetro; conforme se presenta a continuación:

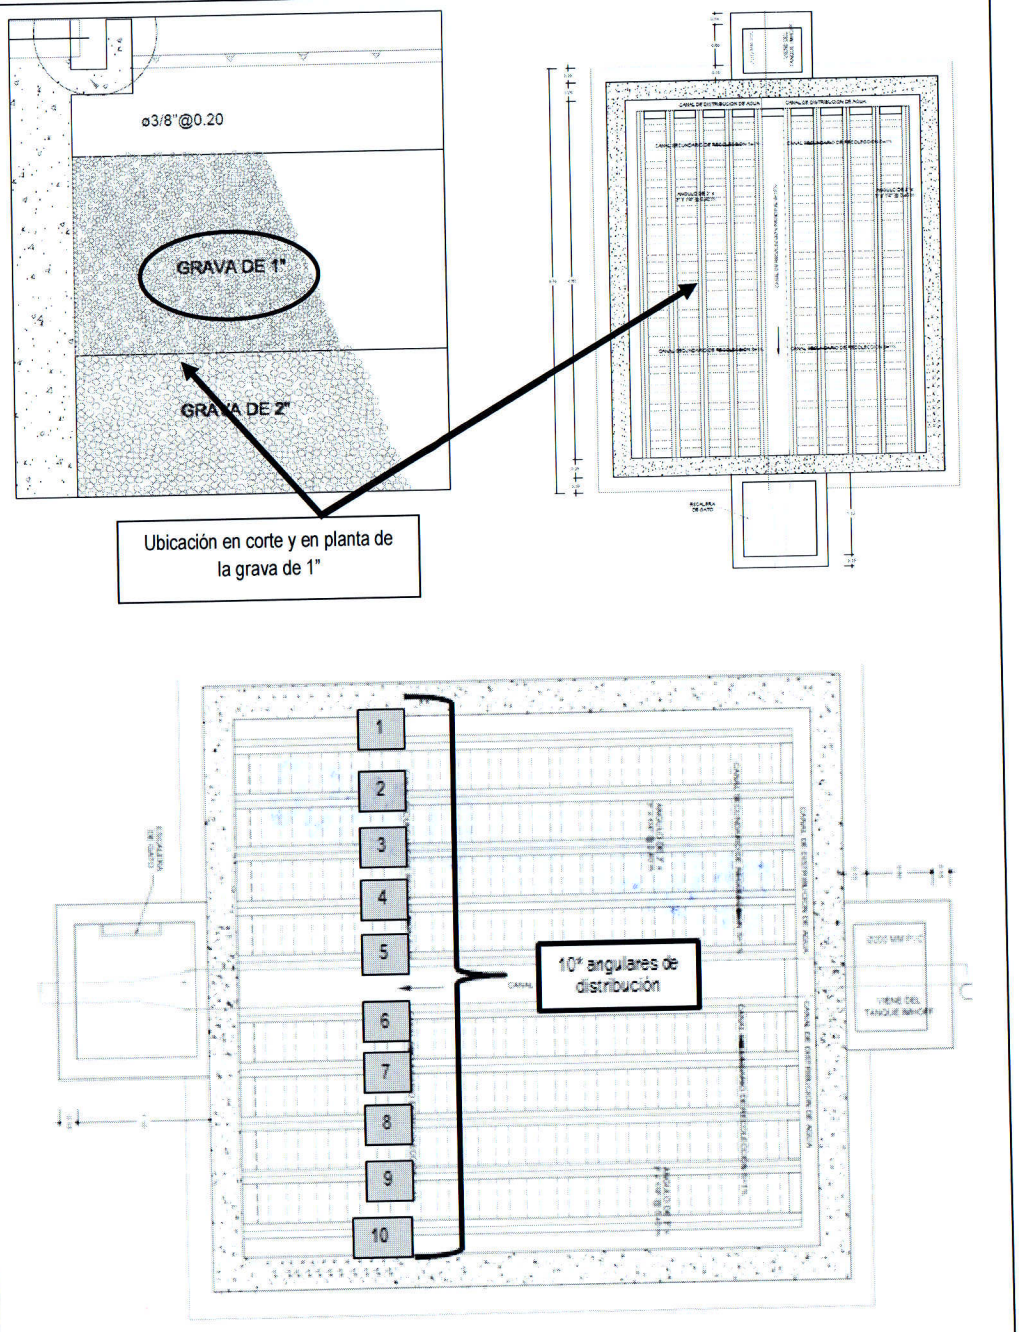
IMAGEN N° 4
DETALLE DE GRAVA DE 1" Y ANGULARES DE DISTRIBUCIÓN EN EL FILTRO PERCOLADOR SEGÚN EXPEDIENTE TÉCNICO

Fuente: Plano FP-01 "Filtro Percolador - PTAR" del expediente técnico. **(Apéndice n.° 32)**
Elaborado por: Comisión de Control.
*Cabe acotar que esta cantidad angulares esta también contenida en el plano de replanteo de la liquidación llamado FP-01 "Filtro Percolador - PTAR"

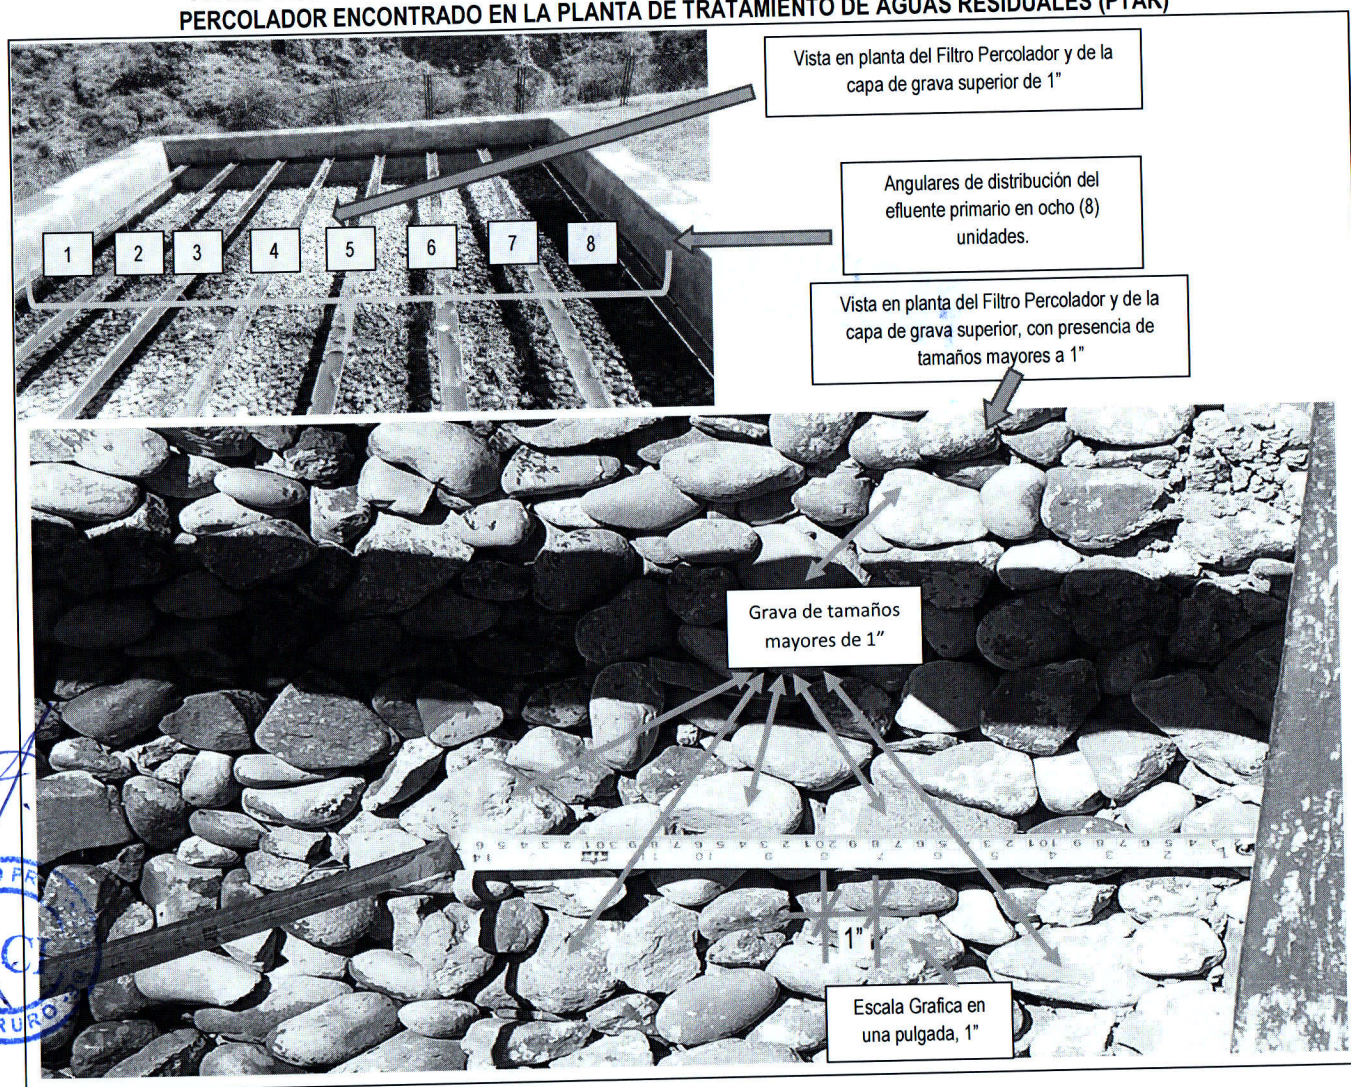
IMAGEN N° 6
FILTRO DE GRAVA FINAL DE 1" Y ANGULARES DE DISTRIBUCIÓN DE EFLUENTES DEL FILTRO PERCOLADOR ENCONTRADO EN LA PLANTA DE TRATAMIENTO DE AGUAS RESIDUALES (PTAR)

Empero, en la visita a la Obra, se identificó que el filtro de grava de 1" presentaba grava con tamaños mayores y ocho angulares de distribución del efluente primario, conforme se muestran a continuación:

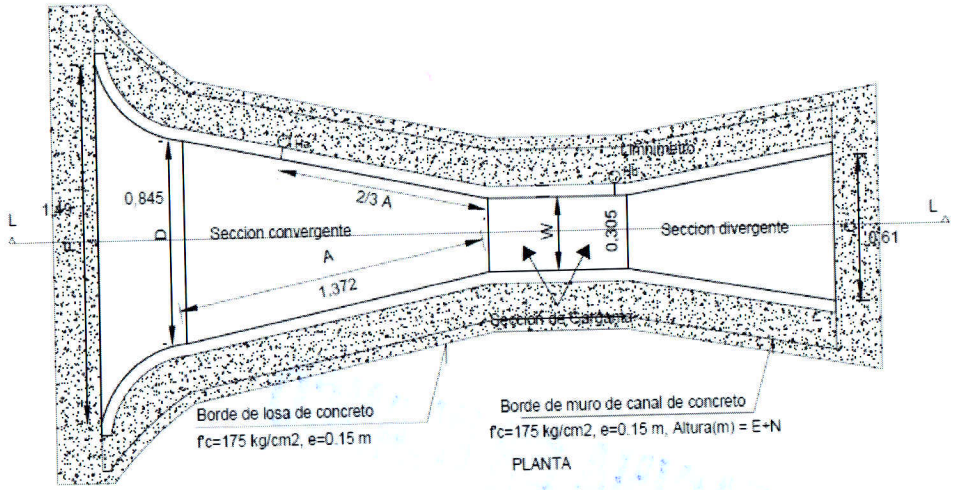
DETALLE REGLA GRADUADA (cm)
ESC.:1/5

deficiencia en la operación, que para el presente caso, en el que se tiene la estructura de un medidor de caudales Parshall sin el limnímetro que permita la medición del caudal, conlleva a colegir que tal condición es similar a la ausencia de un medidor, por no poder cumplirse su objetivo principal, porque se impide la medición de la carga orgánica que entra (afluente) a la PTAR, además de contravenir la norma OS. 090 de Plantas de Tratamiento de Aguas Residuales[21];siendo así, todo ello supone una insuficiente tecnología y un desafío a mejorar.
