INFORME DE CONTROL ESPECÍFICO N° 011-2022-2-0471-SCE

SERVICIO DE CONTROL ESPECÍFICO A HECHOS CON PRESUNTA IRREGULARIDAD A LA MUNICIPALIDAD DISTRITAL DE ALBERTO LEVEAU ALBERTO LEVEAU - SAN MARTÍN – SAN MARTÍN

ADQUISICIÓN Y UTILIZACIÓN DE MATERIALES PARA LA EJECUCIÓN DEL PROYECTO: "MEJORAMIENTO DE LA BALSA CAUTIVA PARA EL TRANSPORTE FLUVIAL EN LA LOCALIDAD DE UTCURARCA - ALBERTO LEVEAU - SAN MARTÍN"

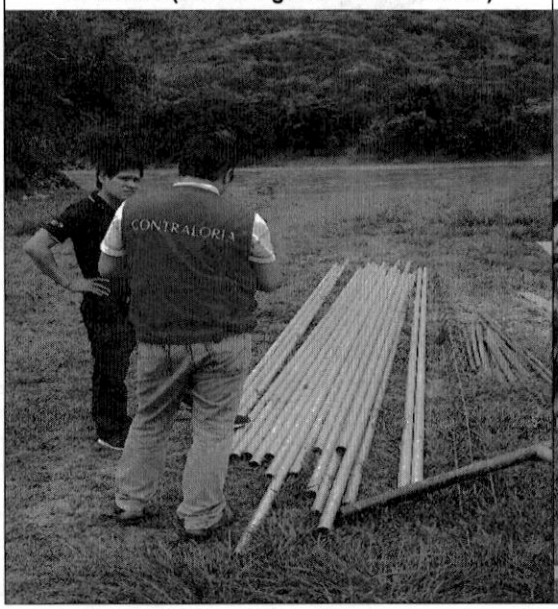
Durante la primera visita de inspección de 18 de febrero de 2020 (**Apéndice n.° 31)**, el equipo auditor verificó los almacenes de la Entidad y de la Obra, constatando y/o verificando, que la referida Entidad no contaba con un almacén dentro de la municipalidad, por lo que no pudo recepcionar ningún material adquirido; asimismo, de la visita al almacén provisional del servicio (Almacén improvisado el cual que no cuenta con paredes de protección, solo con techo) ubicado en el lugar donde se ejecutaría el mejoramiento de la balsa cautiva, solo encontró solo veinte (20) unidades de tubos galvanizados de 1 ½.

Imagen n.° 4 **Vista de los materiales en el almacén provisional de la obra (20 tubos galvanizados de 1 ½")**	**Imagen n.° 5** **Vista de materiales deteriorados**

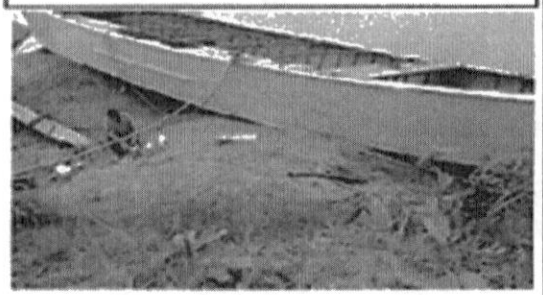
En la imagen se observa el personal de obra trabajando.

En la imagen se observa al personal de obra pintando los botes.

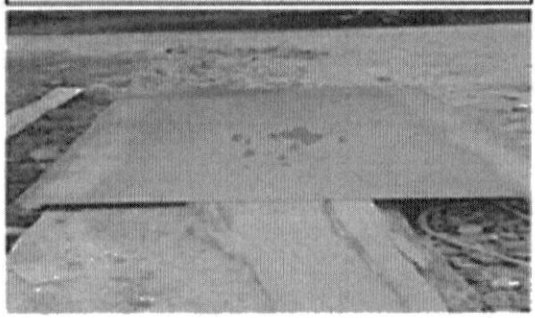
En la imagen se observa el material de laton que fue utilizado casi en su totalidad en la refaccion de los botes.

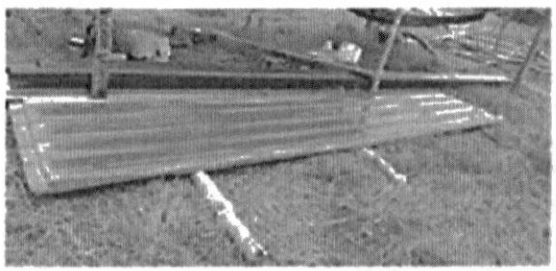
En la imagen se observa también parte del material sobrante de la obra.

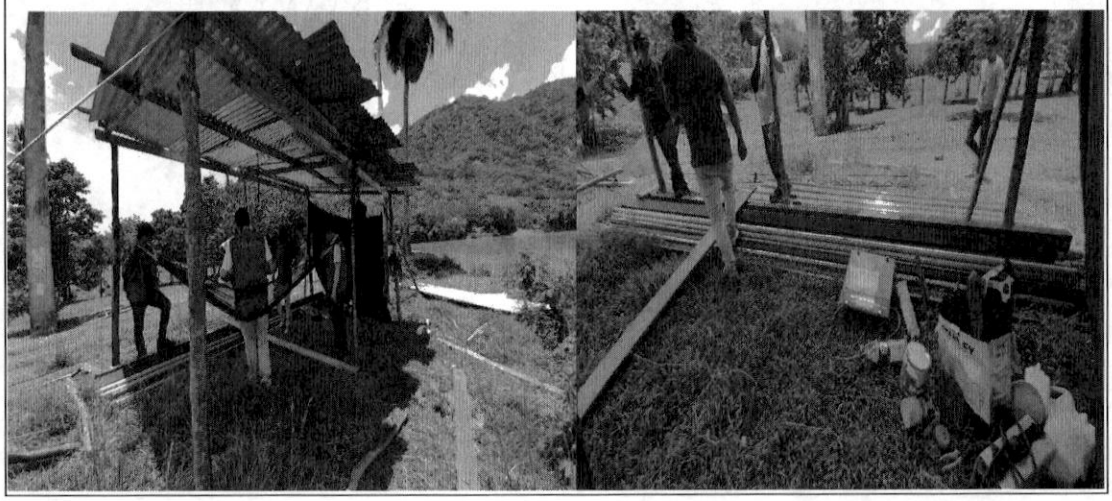
IMAGEN Nº 10
MATERIALES UBICADOS EN EL ALMACÉN PROVISIONAL DE LA OBRA

Ahora bien, el equipo auditor con la finalidad de corroborar lo informado[20] por el alcalde de la Entidad, Aniel Gonzales Ushiñahua realizó una **segunda visita de inspección,** el 3 de marzo de 2020[21], en la Municipalidad Distrital de Alberto Leveau, y corroboró que en el palacio municipal no existía ningún material, y en el almacén de la obra (costado del río donde se ubica la balsa cautiva), se ubicó materiales en menores cantidades, tal como se evidencia con las siguientes imágenes:

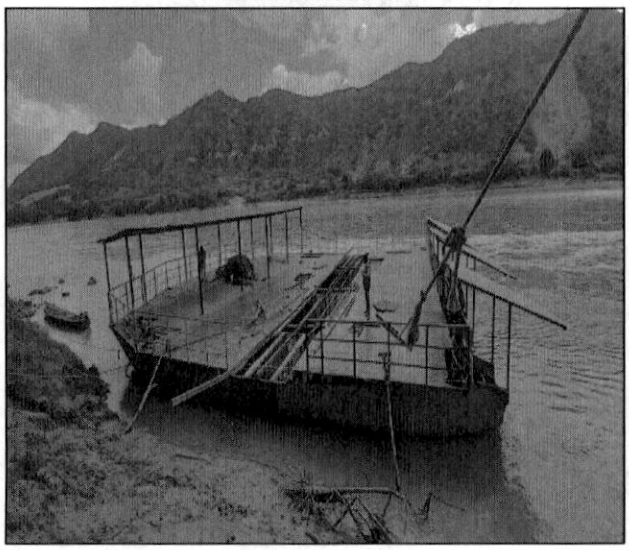
IMAGEN N° 13
VISTA PANORÁMICA DE LA BALSA CAUTIVA, QUE AÚN NO ESTÁ CONCLUIDA

Las imágenes descritas advierten que la balsa cautiva, al 11 de mayo de 2022, se encuentra en ejecución encontrándose a personal obrero en la balsa; no obstante ello, de la revisión en el SIAF no se evidenció alguna afectación de mano de obra para dicho servicio.

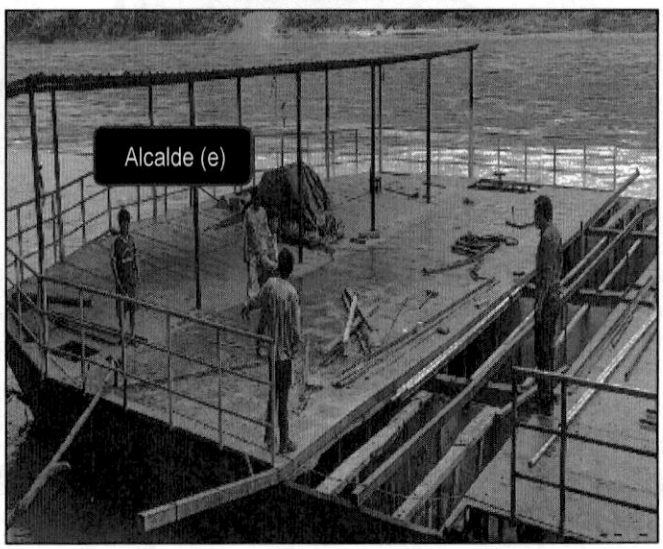
IMAGEN N° 14
INSPECCIÓN REALIZADA EN PRESENCIA DEL ALCALDE (E) LENIN GONZALES PINCHI[31]

30 Se suscribió el "Acta de inspección física de la balsa cautiva de la Municipalidad Distrital de Alberto Leveau" de 11 de mayo de 2022 **(Apéndice n.° 40)** y "Acta de inspección física complementaria de la balsa cautiva de la Municipalidad Distrital de Alberto Leveau" de 12 de mayo de 2022 **(Apéndice n.° 41)**.

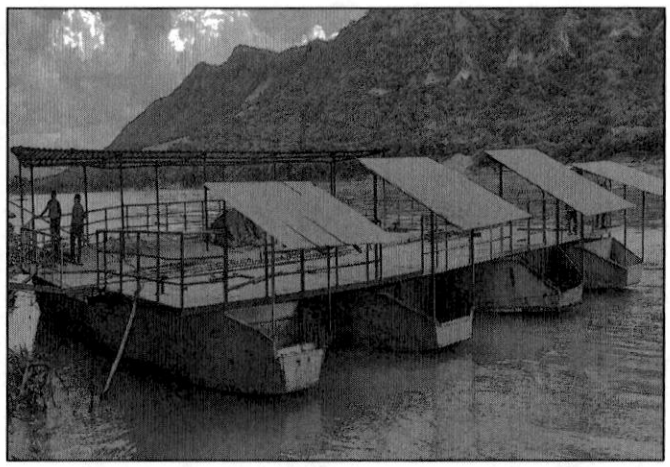
IMAGEN N° 15
PERSONA QUE SE ENCONTRÓ LABORANDO EN LA BALSA CAUTIVA
