INFORME DE CONTROL ESPECÍFICO N° 003-2022-2-0775-SCE

EJECUCIÓN DE LA OBRA: "MEJORAMIENTO DEL SERVICIO DE AGUA POTABLE E INSTALACIÓN DEL SISTEMA DE ALCANTARILLADO DE LA LOCALIDAD DE SANTA MARTHA, DISTRITO DE SANTA ROSA, PROVINCIA DE EL DORADO - SAN MARTIN"

INFORME DE CONTROL ESPECÍFICO N.º 003-2022-2-0775-SCE

PANEL FOTOGRAFICO DE LA VISITA DE INSPECCIÓN N° 1: "CALICATAS A CIELO ABIERTO"

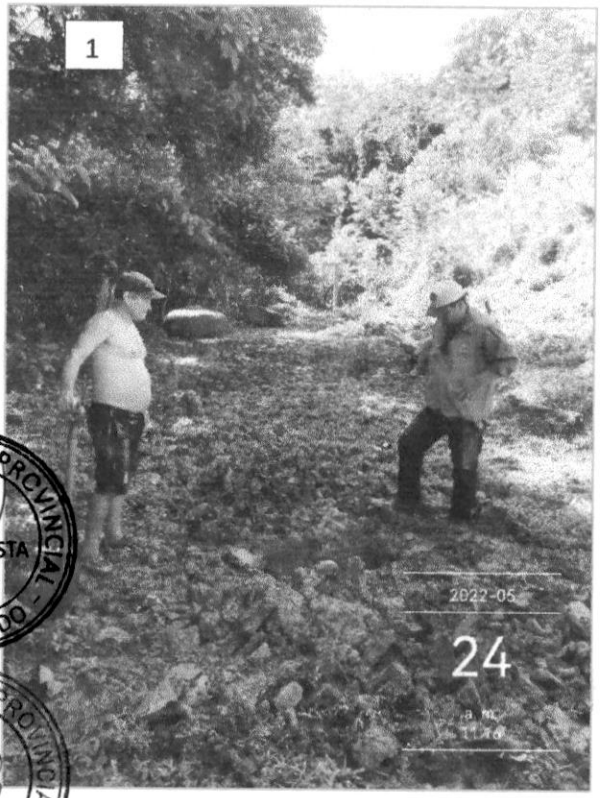
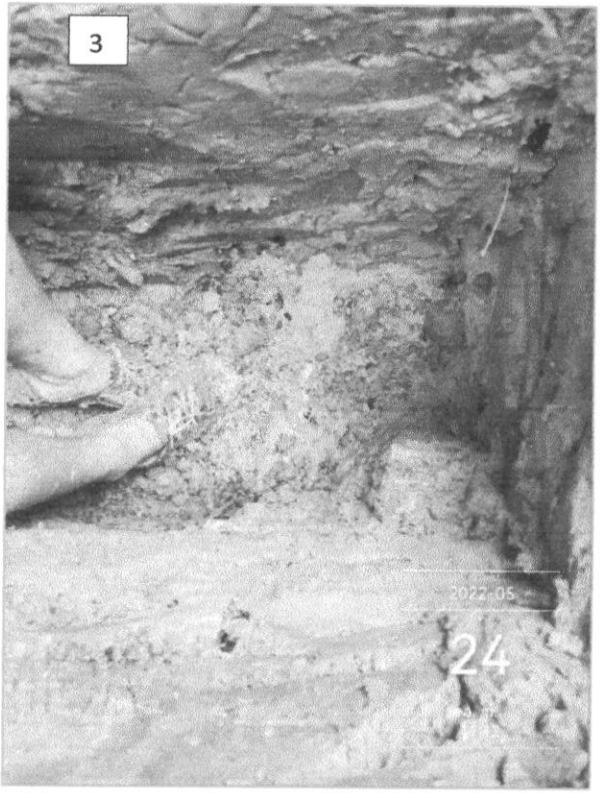
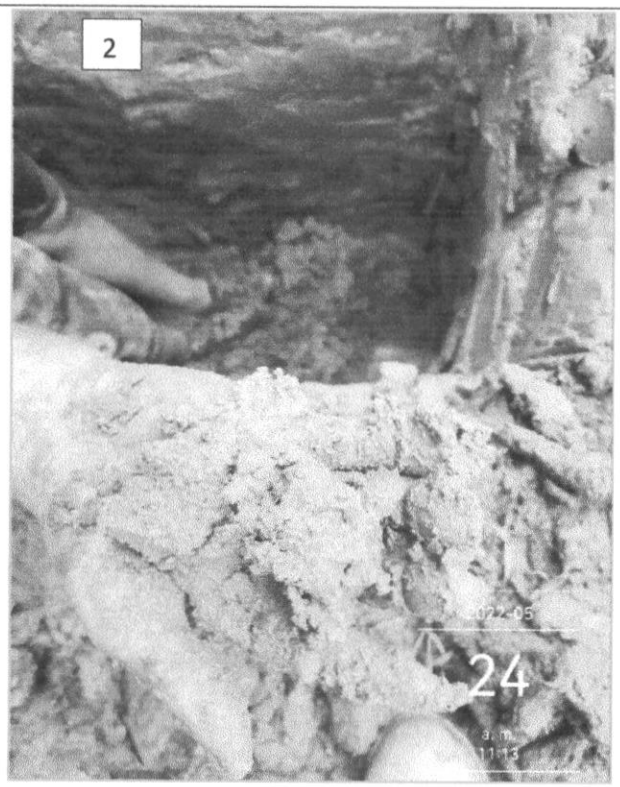
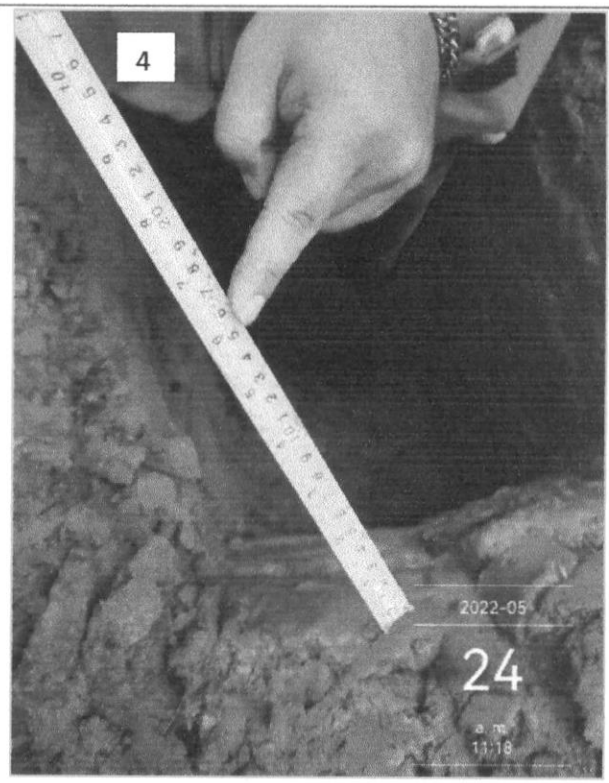
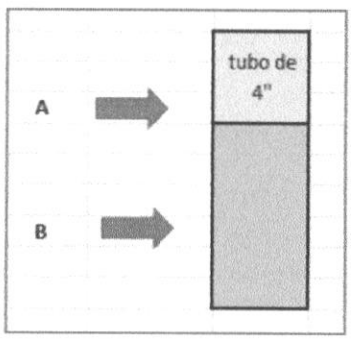
Foto N.° 1: Vista Panorámica de la Calicata N° 1 - Línea de Conducción.

Se observa las imágenes de la excavación en la PROG. KM 00+180

En la imagen 2, se visualiza el material de la cama de apoyo de la tubería.

En la imagen 3, se puede ver que las características del material de la sobrecama protectora no varían en cuanto al resto que cubre la tubería.

En la imagen 4, se verifica que A+B=15CM; donde B es la cama de apoyo y A es el diámetro de la tubería de agua. El diámetro de la tubería equivale [illegible] por tanto, la cama de apoyo de la tubería es 4.84cm; faltando 5.16 cm para cumplirse las especificaciones técnicas (h=10cm).

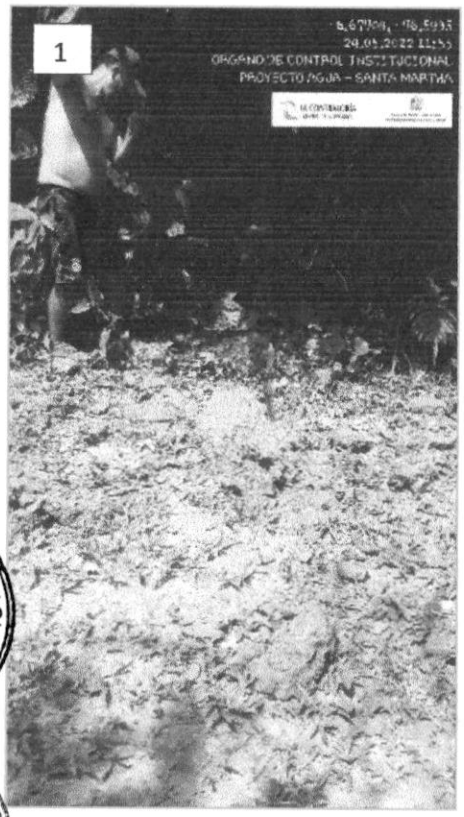
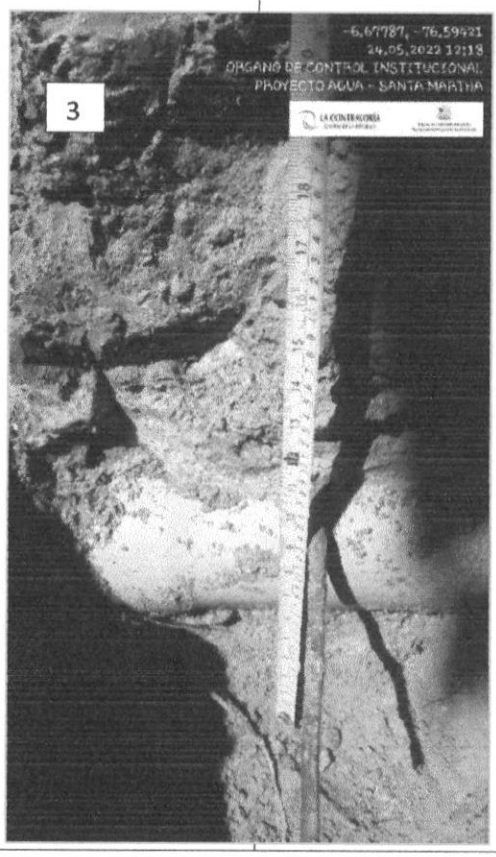
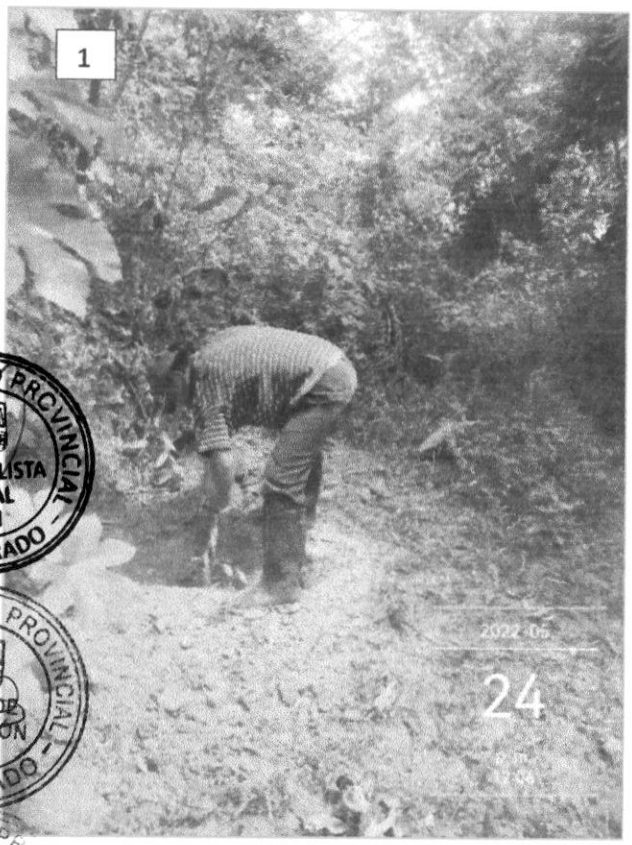
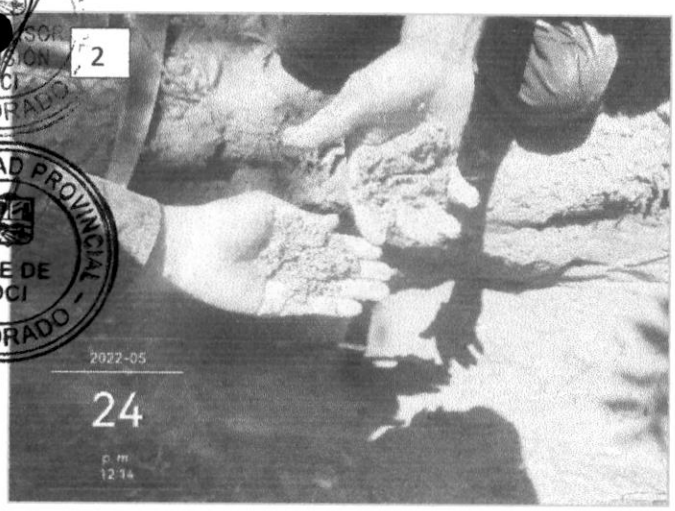
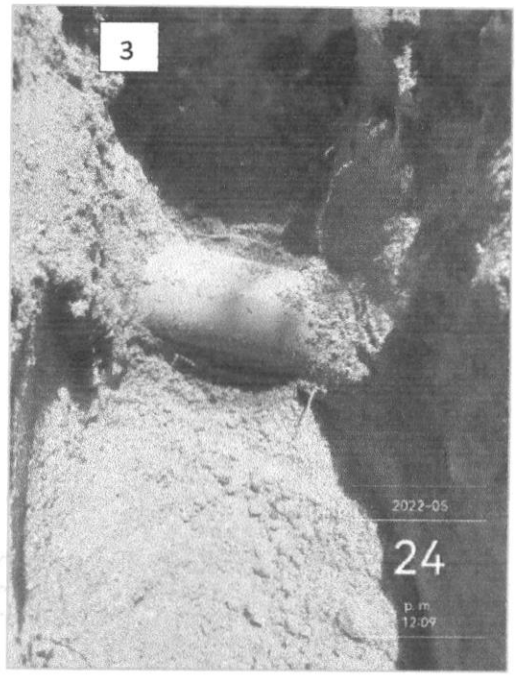
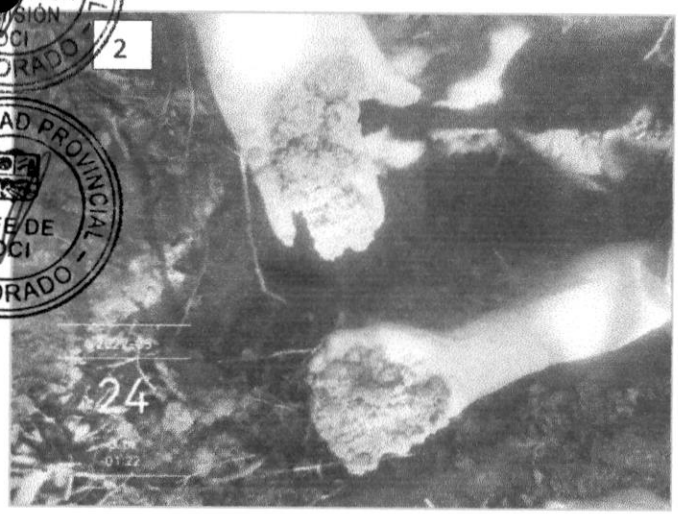
Foto N.° 9: Vista Panorámica de la Calicata N° 5 - Línea de Conducción.

En la imagen 1, se visualiza la zona de trabajo.
En la imagen 2, se verifica el material de la cama de apoyo de la tubería de agua.
En la imagen 3, no se verifica material de sobrecama.
Las coordenadas UTM WGS84: (323380E; 9261295N)

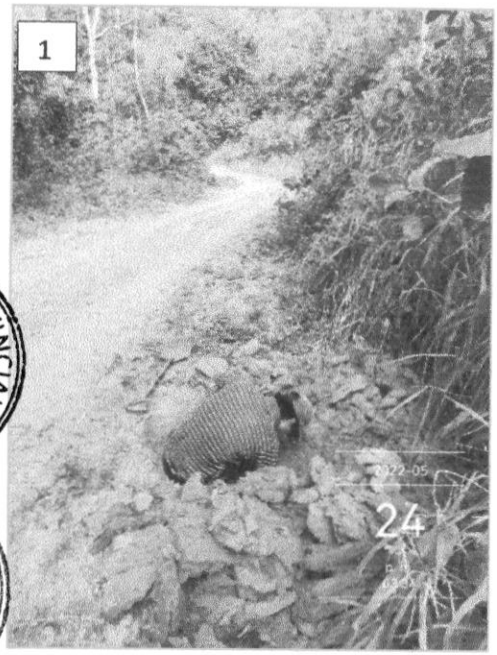
Foto N.° 13: Vista Panorámica de la Calicata N° 7 - Línea de Conducción.

En la imagen 1, se visualiza la zona de trabajo.
En la imagen 2, se visualiza el material de la cama de apoyo de la tubería.
En la imagen 3, no se verifica material de préstamo en sobrecama protectora de la tubería.

En la imagen 3, se verifica que A+B=15CM; donde B es cama de apoyo de tubería y A es el diámetro de la tubería de agua. El diámetro de la tubería equivale 10.16cm; por tanto, la cama de apoyo de la tubería es 4.84cm; faltando 5.16 cm para cumplirse las especificaciones técnicas (h=10cm).

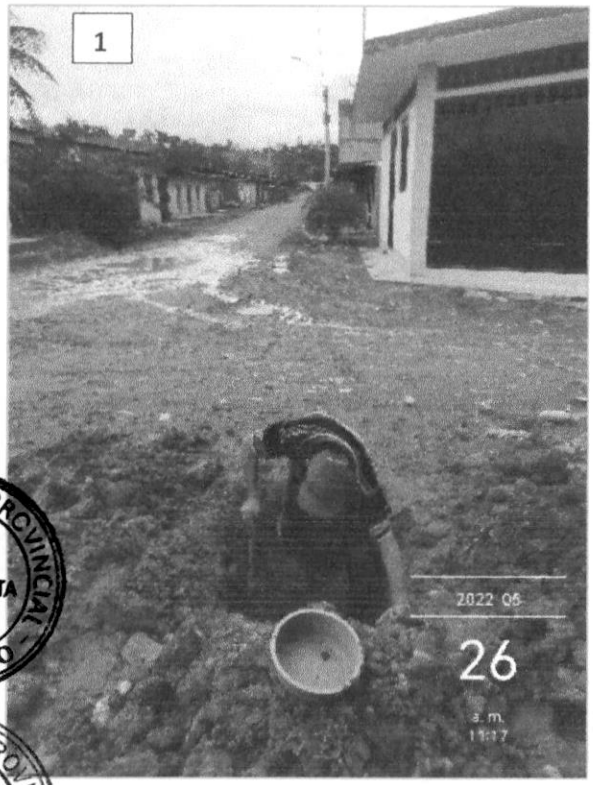
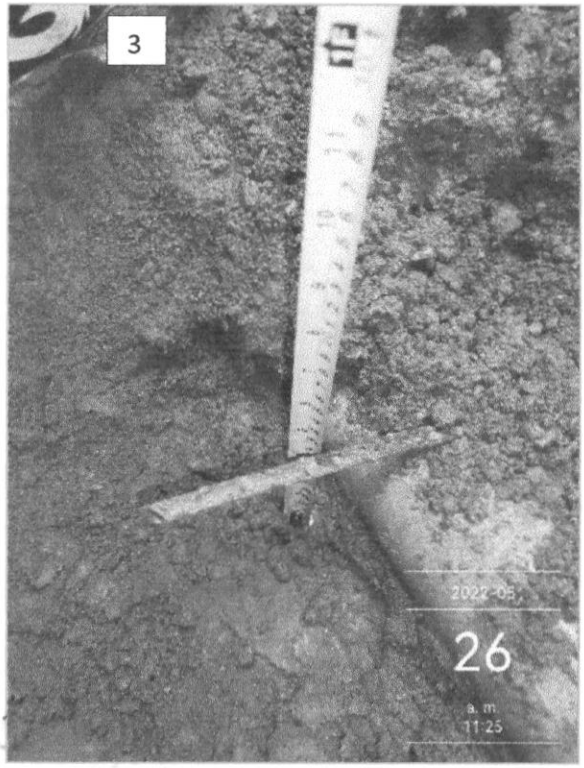
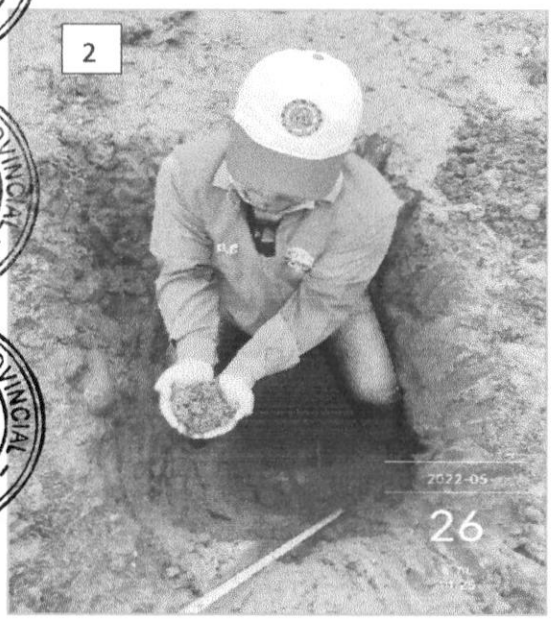
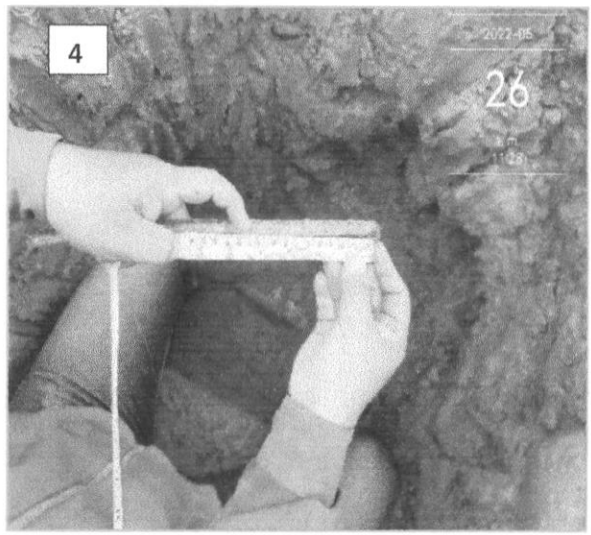
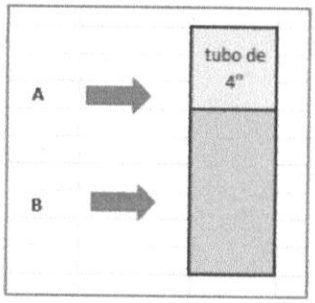
Foto N.° 17: Vista Panorámica de la Calicata N° 9 - Red de distribución

Se observa las imágenes de la excavación en el Jr. Eladio Tapullima intersección con Jr. Santa Martha

En la imagen 1, se visualiza la zona de trabajo.
En la imagen 2, se visualiza el material de la cama de apoyo de la tubería y se puede ver que las características del material de la sobrecama protectora no varian en cuanto al resto que cubre la tubería.

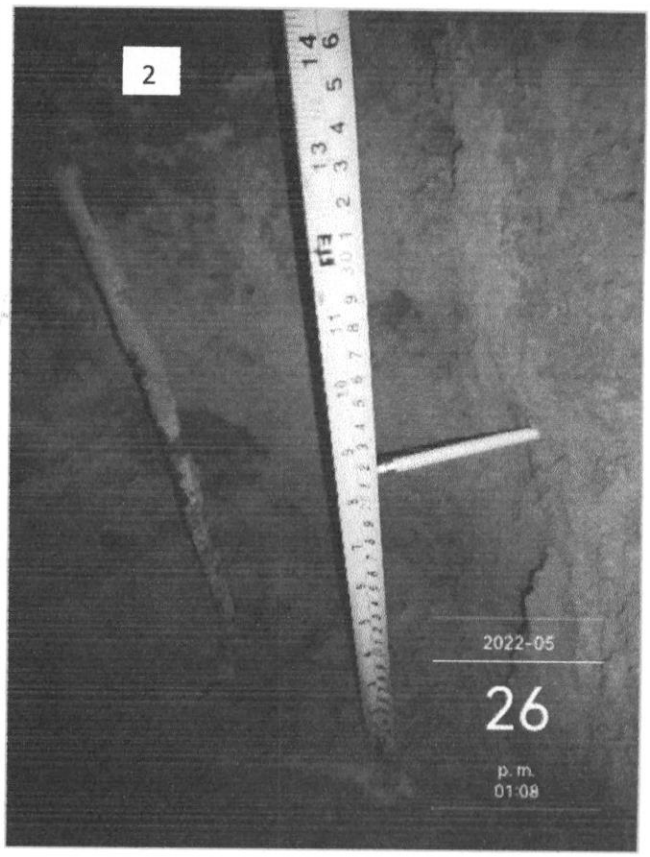
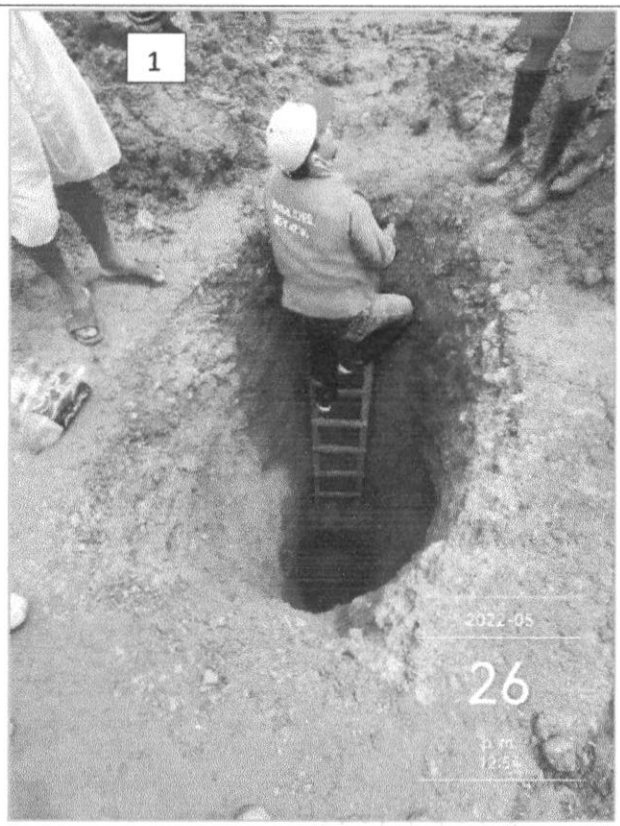
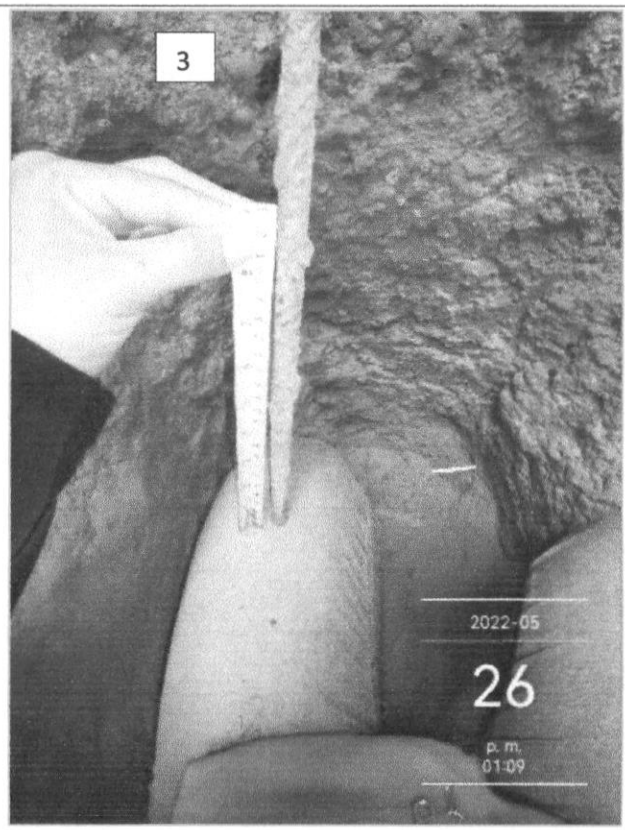
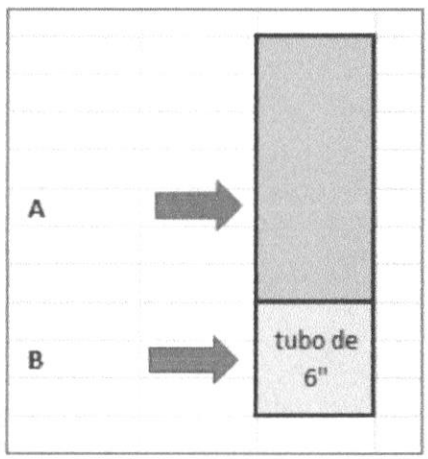
Foto N.° 19: Vista Panorámica de la Calicata N° 10 – Red de distribución.

Se observa las imágenes de la excavación en el Jr. Eladio Tapullima Cuadra - 08

En la imagen 1, se visualiza la zona de trabajo.

En la imagen 2 y 3, se verifica que A=21CM; donde A es la sobrecama protectora, faltando 9.00 centímetros para cumplirse las especificaciones técnicas

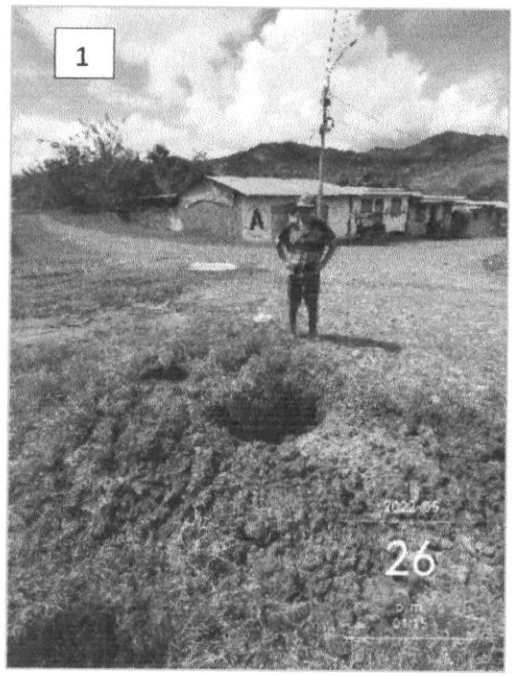
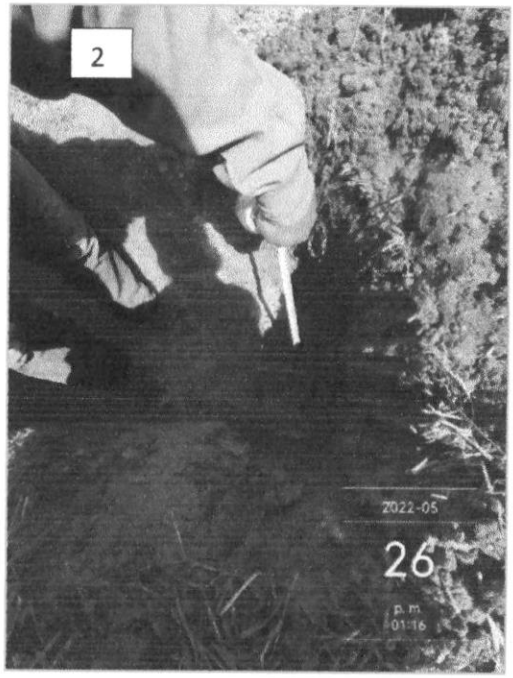
Foto N.° 21: Vista Panorámica de la Calicata N° 11 - Línea de Conducción.

Se observa las imágenes de la excavación en el Jr. Antonio Tapullima Cuadra - 02

En la imagen 1, se visualiza la zona de trabajo.
En la imagen 2, no se encontró material de préstamo en sobrecama protectora de la tubería.

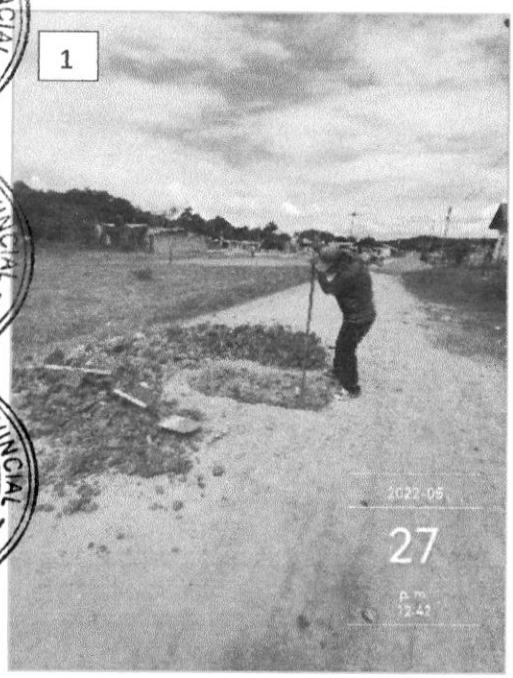
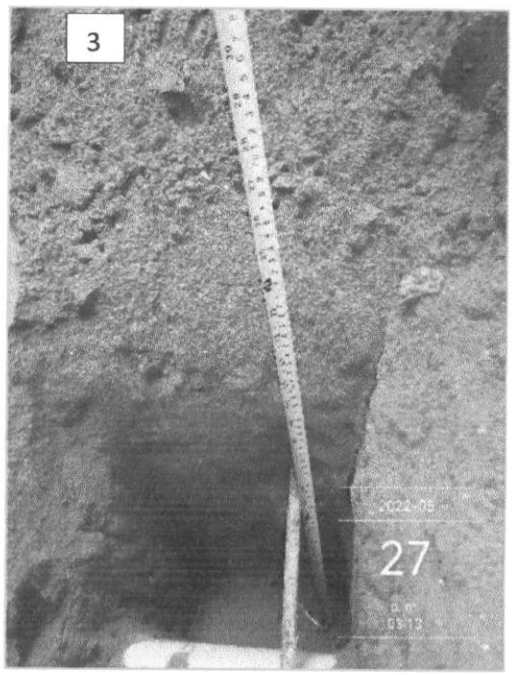
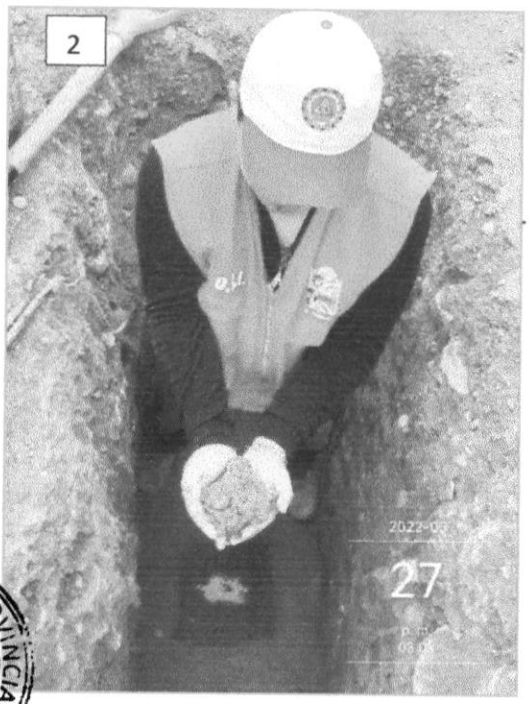
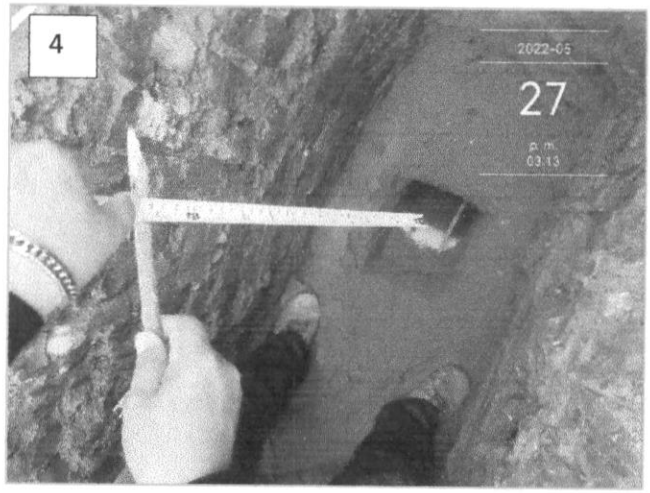
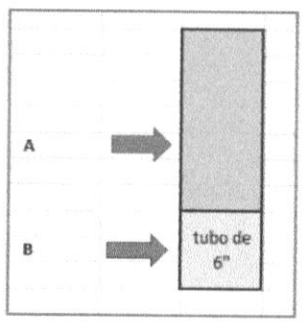
Foto N.° 23: Vista Panorámica de la Calicata N° 12 Red de distribución

Se observa las imágenes de la excavación en el Jr. Antonio Tapullima Cuadra - 04

En la imagen 1, se visualiza la zona de trabajo.
En la imagen 2, se visualiza el material de la cama de apoyo de la tubería.

En la imagen 3 y 4, se verifica que A+B=31CM; donde A es la sobrecama protectora, B es el diámetro de la tubería de desagüe. El diámetro de la tubería equivale 15.24 cm; faltaría 14.24 cm para cumplirse las especificaciones técnicas (h=30cm).

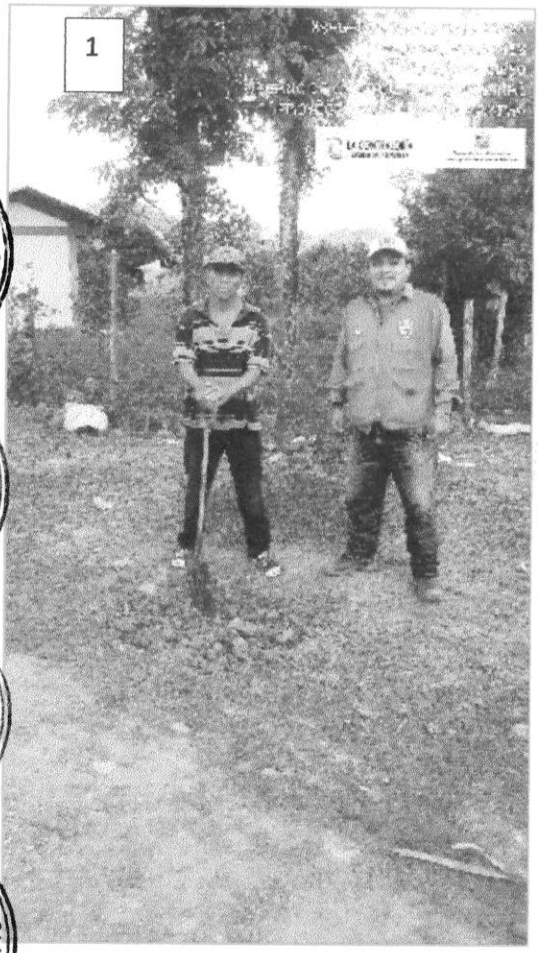
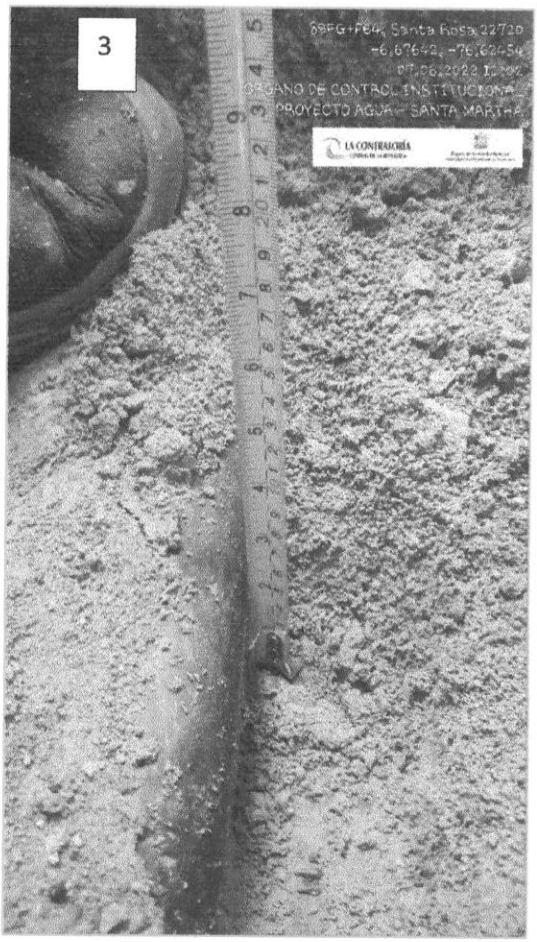
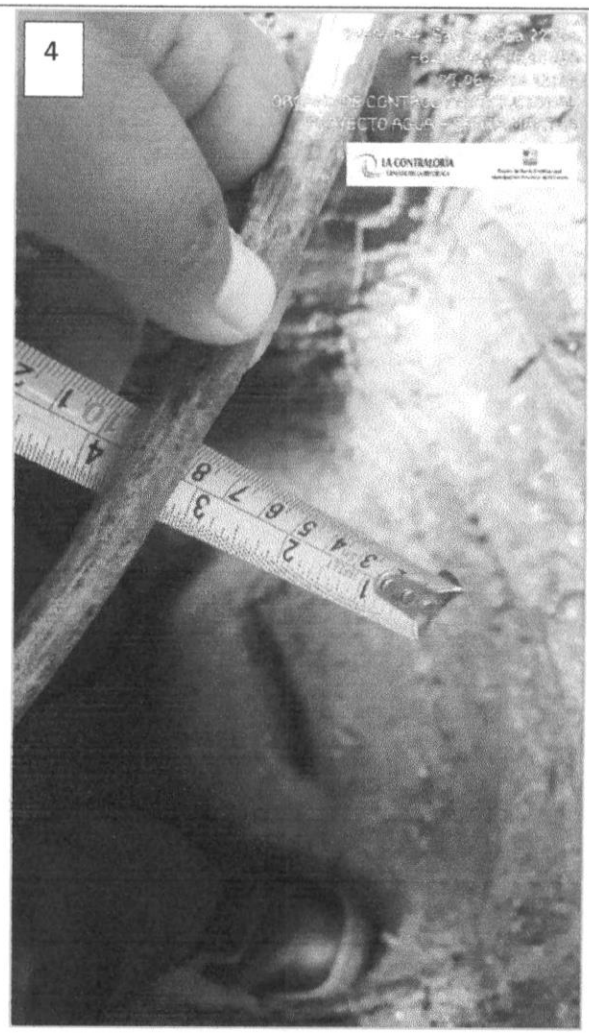
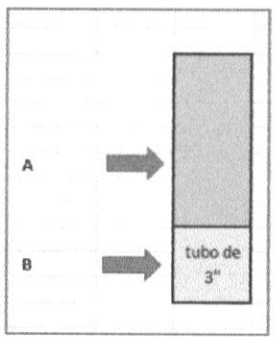
Foto N.° 1: Vista Panorámica de la Calicata N° 1 – red de distribución	Foto N.° 2: Excavación a cielo abierto, Calicata N° 1 - red de distribución

Se observa las imágenes de la excavación en el Jr. Juanjui Cuadra - 01

En la imagen 1, se visualiza la zona de trabajo.
En la imagen 2, no se verifica material de préstamo en sobrecama protectora de tubería.
En la imagen 3, se verifica que no existe cama de apoyo de tubería.
En la imagen 4, se verifica que A+B=8.5CM; donde A es la sobrecama protectora, B es el diámetro de la tubería de agua. El diámetro de la tubería equivale 7.63 cm (3"); faltaría 29.13 cm para cumplirse las especificaciones técnicas (h=30cm).

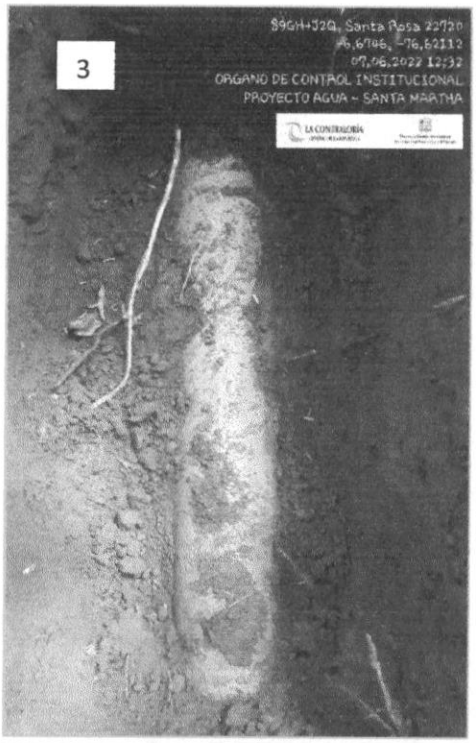
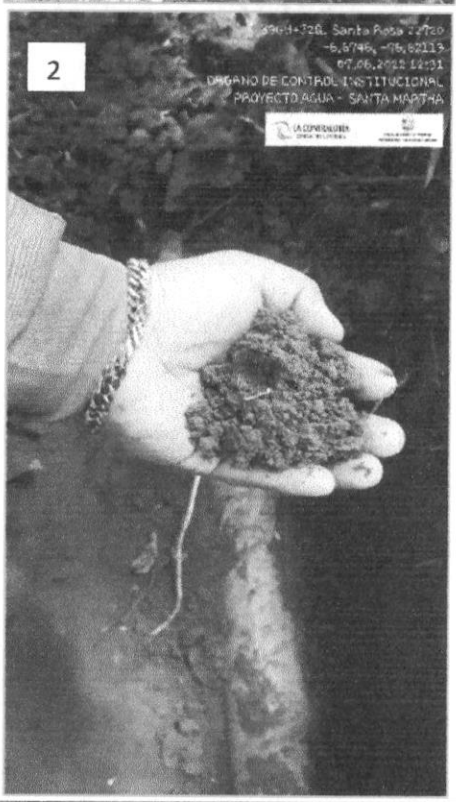
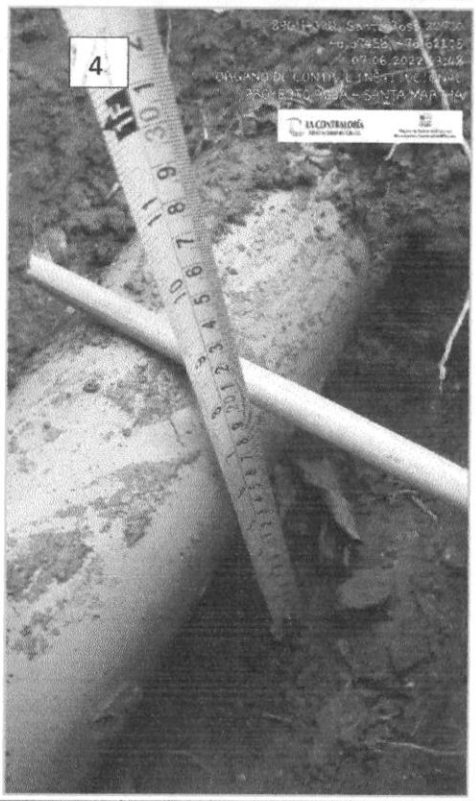
Foto N.° 3: Vista Panorámica de la Calicata N° 2 – línea de aducción.

En la imagen 1 y 2, se visualiza la zona de trabajo.
En la imagen 3 y 4, se visualiza las características del material de la cama de apoyo; las características de la sobrecama protectora de la tubería se verifican que es material orgánico (no contiene material de préstamo).

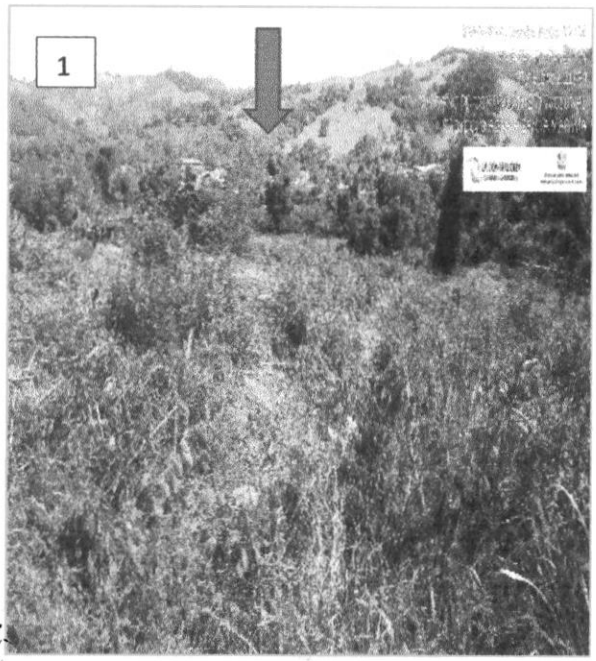
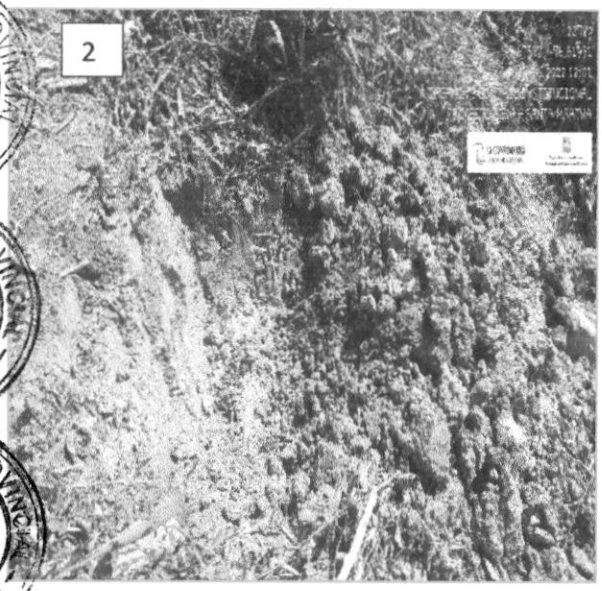
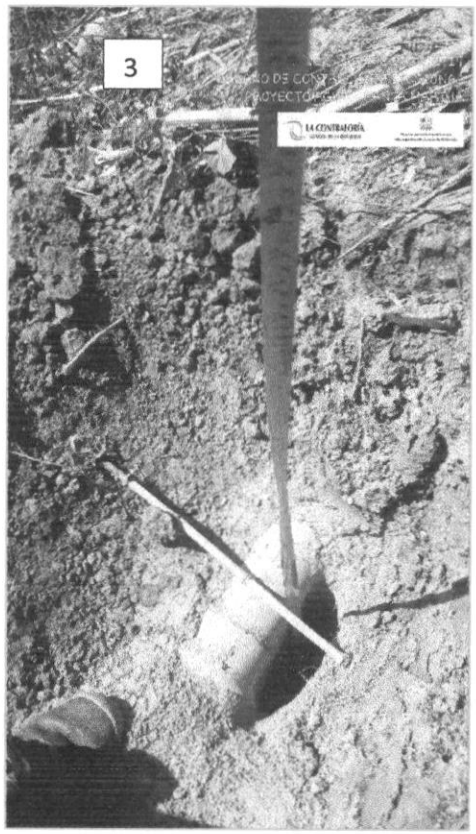
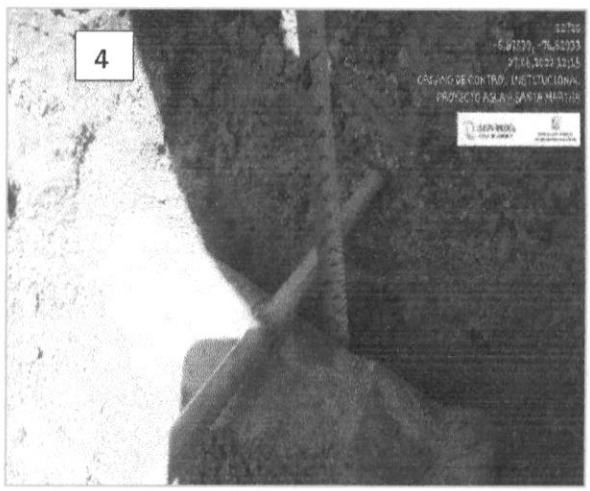
Foto N.° 5: Vista Panorámica de la Calicata N° 3 – línea de aducción.

Se observa las imágenes de la excavación en la PROG. KM 03+760.

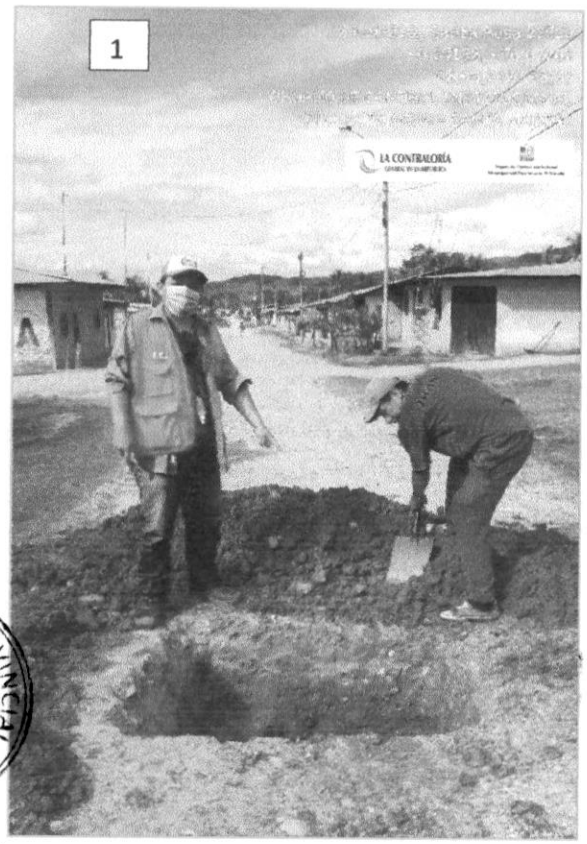
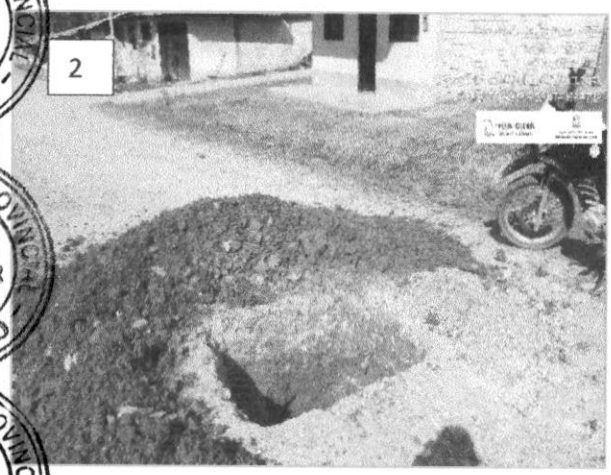
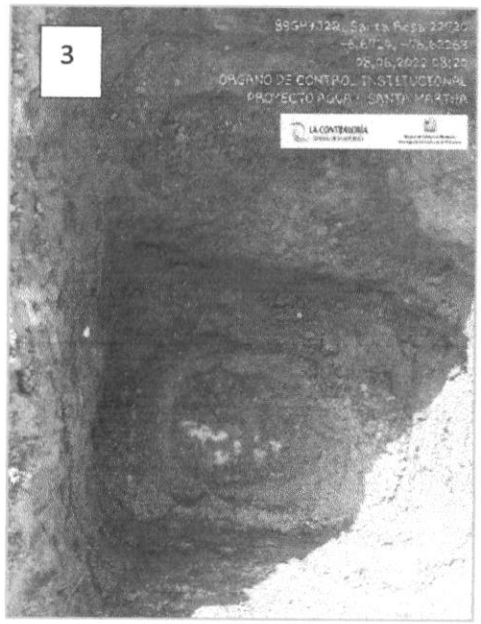
Foto N.° 7: Vista Panorámica de la Calicata N° 4 – red de distribución

Se observa las imágenes de la excavación en el Jr. Saposoa Cuadra - 02

En la imagen 1 y 2, se visualiza la zona de trabajo.
En la imagen 3 y 4, se visualiza las características del material de la cama de apoyo; las características de la sobrecama protectora de la tubería se verifican que es material orgánico (no contiene material de préstamo).

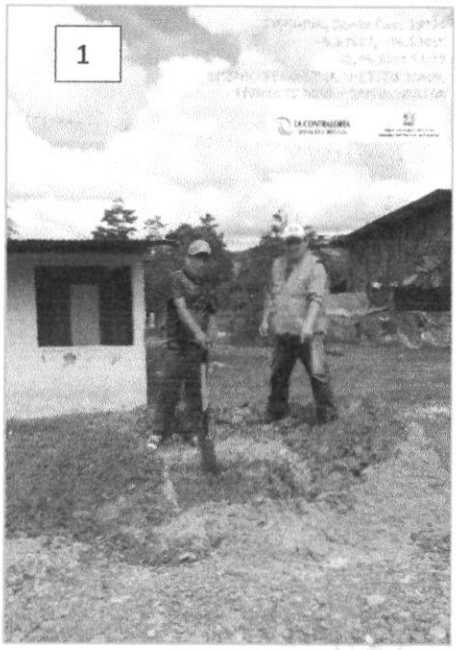
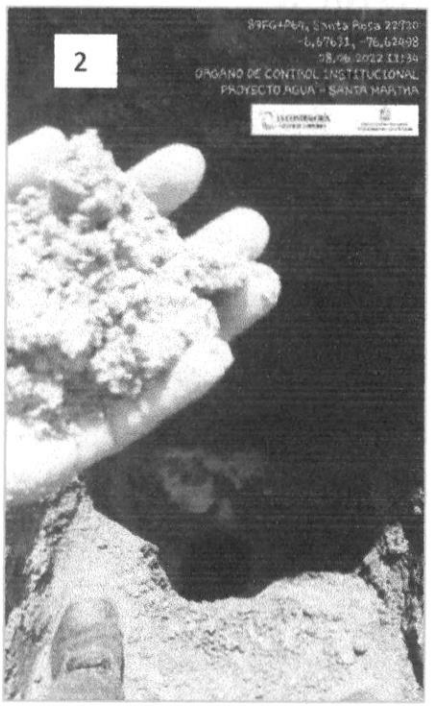
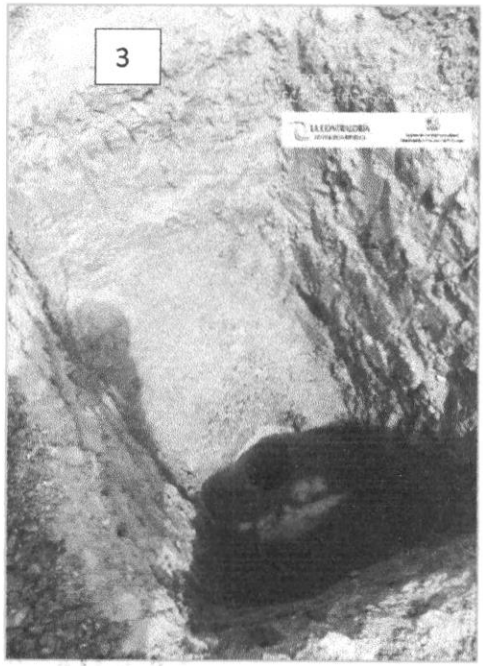
Foto N.° 9: Vista Panorámica de la Calicata N° 5 – red de distribución.

Se observa las imágenes de la excavación en el Jr. Santa Martha Cuadra - 02

En la imagen 1, se visualiza la zona de trabajo.
En la imagen 2 y 3, se visualiza las características del material de la cama de apoyo también se verifica las características de la sobrecama protectora de la tubería.
En la imagen 4, se verifica que A+B+C=45CM; donde A es la sobrecama protectora de la tubería, B es el diámetro de la tubería de desagüe y C es la cama de apoyo de la tubería. El diámetro de la tubería equivale 15.24 cm (6"); donde estaría faltando 10.24 cm en la sobrecama protectora de la tubería para cumplirse las especificaciones técnicas (en cama de apoyo de tubería e=10 cm y en sobrecama protectora de tubería h=30cm).

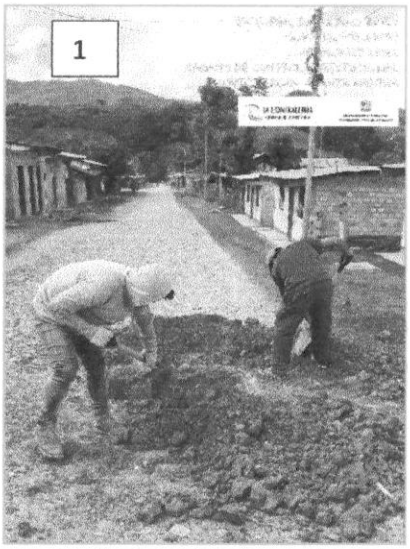
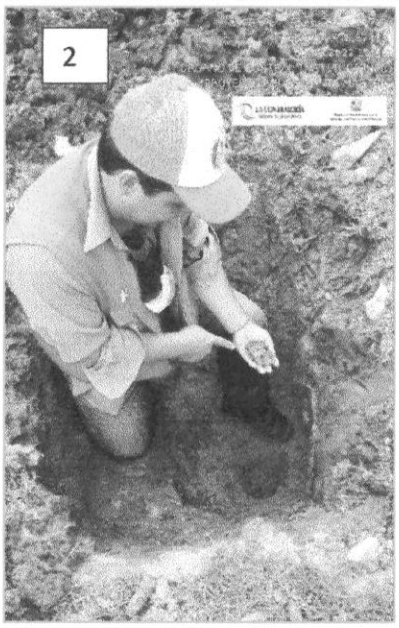
Foto N.° 11: Vista Panorámica de la Calicata N° 6 – red de distribución.

En la imagen 1, se visualiza la zona de trabajo.

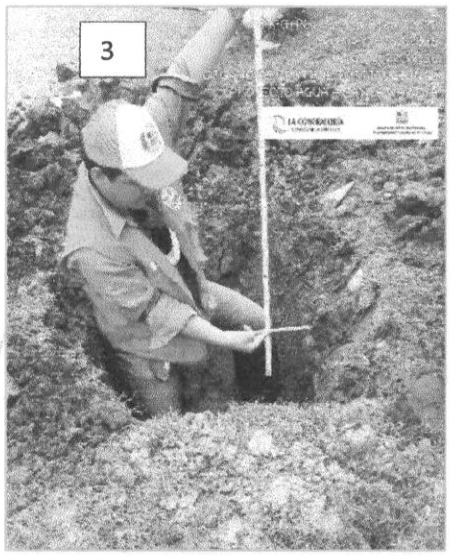
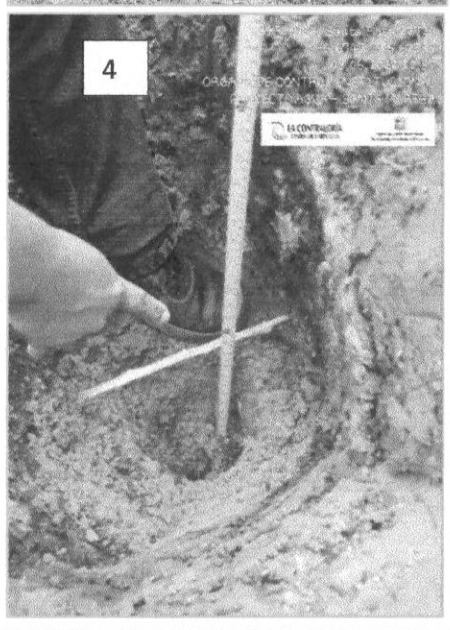
Foto N.° 12: Vista Panorámica de la Calicata N° 6 – red de distribución.

Se observa las imágenes de la excavación en el Jr. Antonio Tapullima Cuadra - 05

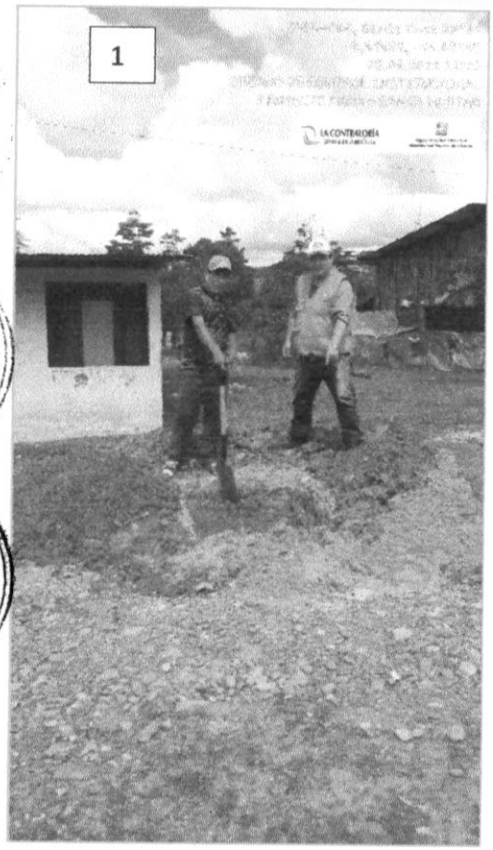
Foto N.° 1: Vista Panorámica del área donde se realizará la excavación para la Calicata N° 5 – red de distribución.

En la imagen 1, se visualiza la zona de trabajo.

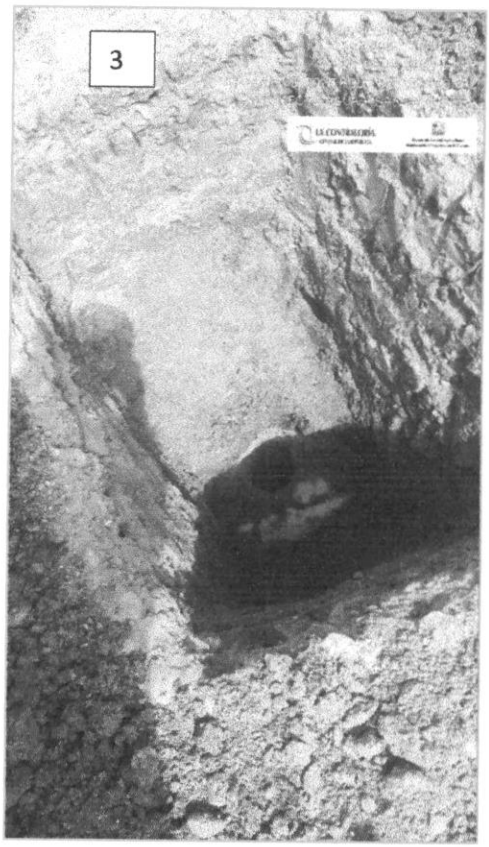
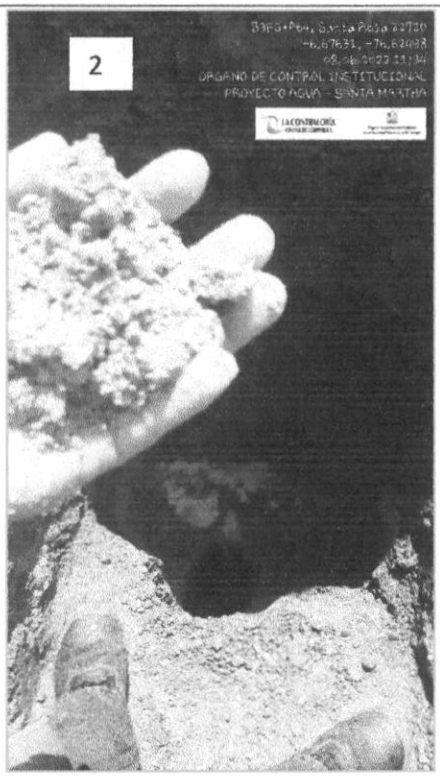
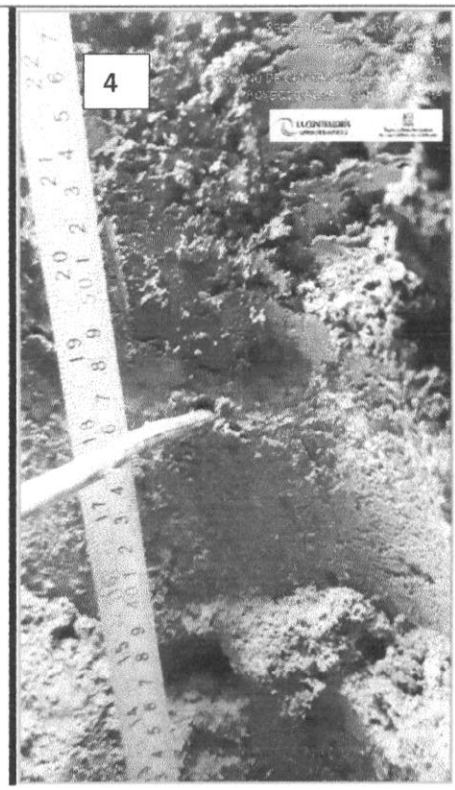
Foto N.° 2: Vista Panorámica de la Calicata N° 5 – red de distribución.

Se observa las imágenes de la excavación en el Jr. Santa Martha Cuadra - 02

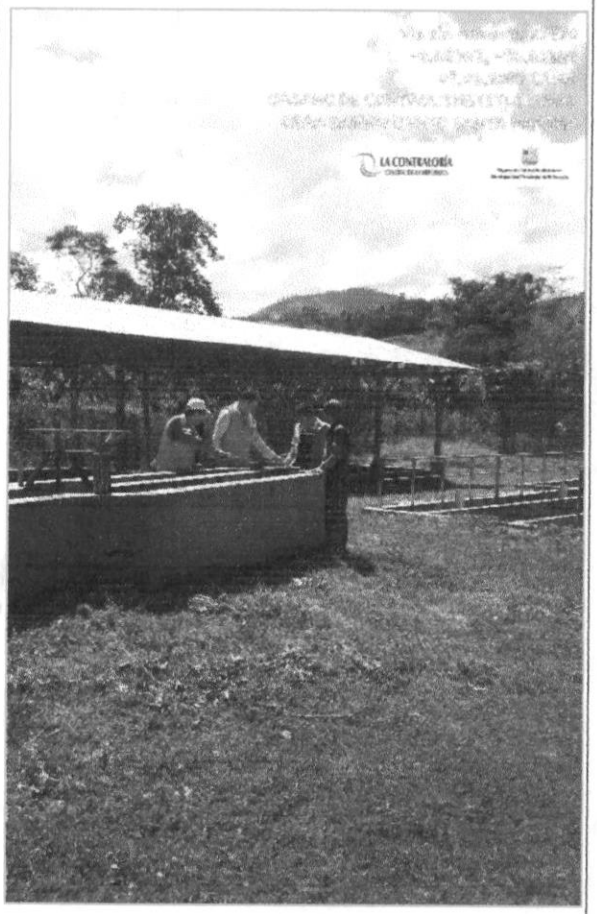
Foto n.° 1: Planta de Tratamiento de Aguas Residuales	Foto n.° 2: Planta de Tratamiento de Aguas Residuales
	Se observa al personal del OCI, realizando las medidas de 
Se observa al personal del OCI, realizando las medidas de las tapas metálicas del filtro correspondiente a la Infraestructura del PTAR, cumple con las medidas según Expediente Técnico Contractual.	la Cámara de rejas correspondiente a la Infraestructura del PTAR, según Expediente Técnico Contractual cumple con las medidas.

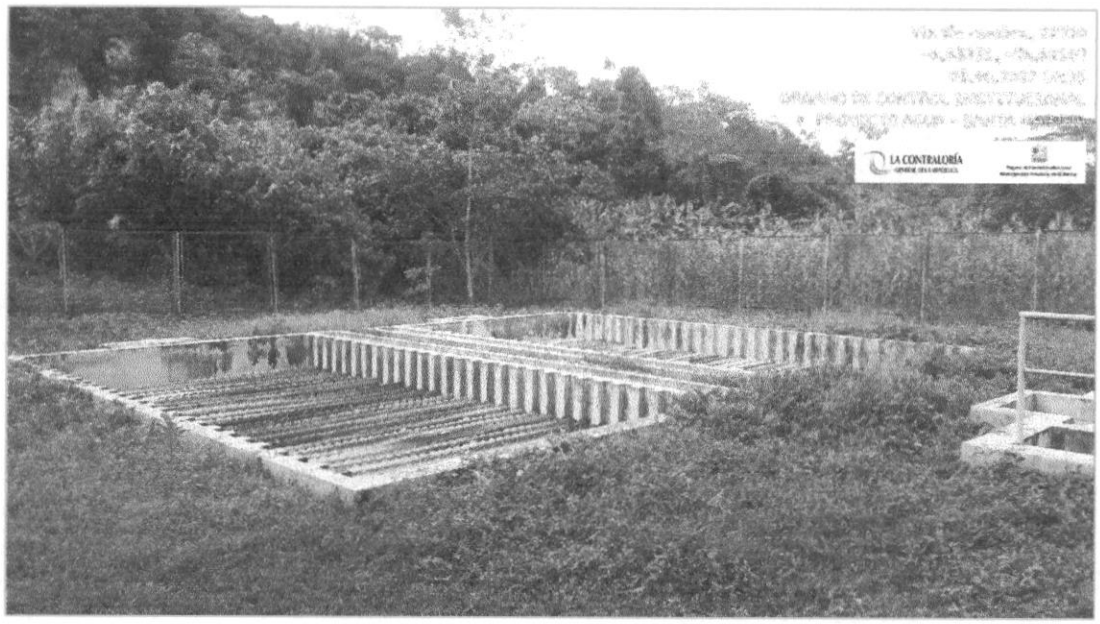
Foto n.° 4: Planta de Tratamiento de Aguas Residuales – Cerco perimétrico parte lateral.

Se observa el cerco perimétrico de la parte posterior donde el personal del OCI realizó la cuantificación de los postes de tubo de fierro galvanizado, no se ejecutó las 66 Unidades correspondiente a la partida 02.04.08.05 POSTES DE TUBO DE FIERRO GALVANIZADO, correspondiente a la Infraestructura del PTAR, según Expediente Técnico Contractual no cumple.

Se observa el cerco perimétrico de la parte lateral donde el personal del OCI realizó la cuantificación de los postes de tubo de fierro galvanizado, teniendo en total 60 unidades en total, correspondiente a la Infraestructura del PTAR, según Expediente Técnico Contractual no cumple.
