# INFORME DE CONTROL ESPECÍFICO
# N° 020-2022-2-2136 - SCE

## SERVICIO DE CONTROL ESPECÍFICO A HECHOS CON PRESUNTA IRREGULARIDAD
## MUNICIPALIDAD DISTRITAL DE MOTUPE
## MOTUPE, LAMBAYEQUE, LAMBAYEQUE

## "OBRA: MEJORAMIENTO DEL SISTEMA DE AGUA POTABLE EN EL CASERÍO SAN JOSÉ DEL DISTRITO DE MOTUPE – PROVINCIA DE LAMBAYEQUE – DEPARTAMENTO DE LAMBAYEQUE"

**PERÍODO: 17 DE MAYO DE 2019 AL 17 DE AGOSTO DE 2022**

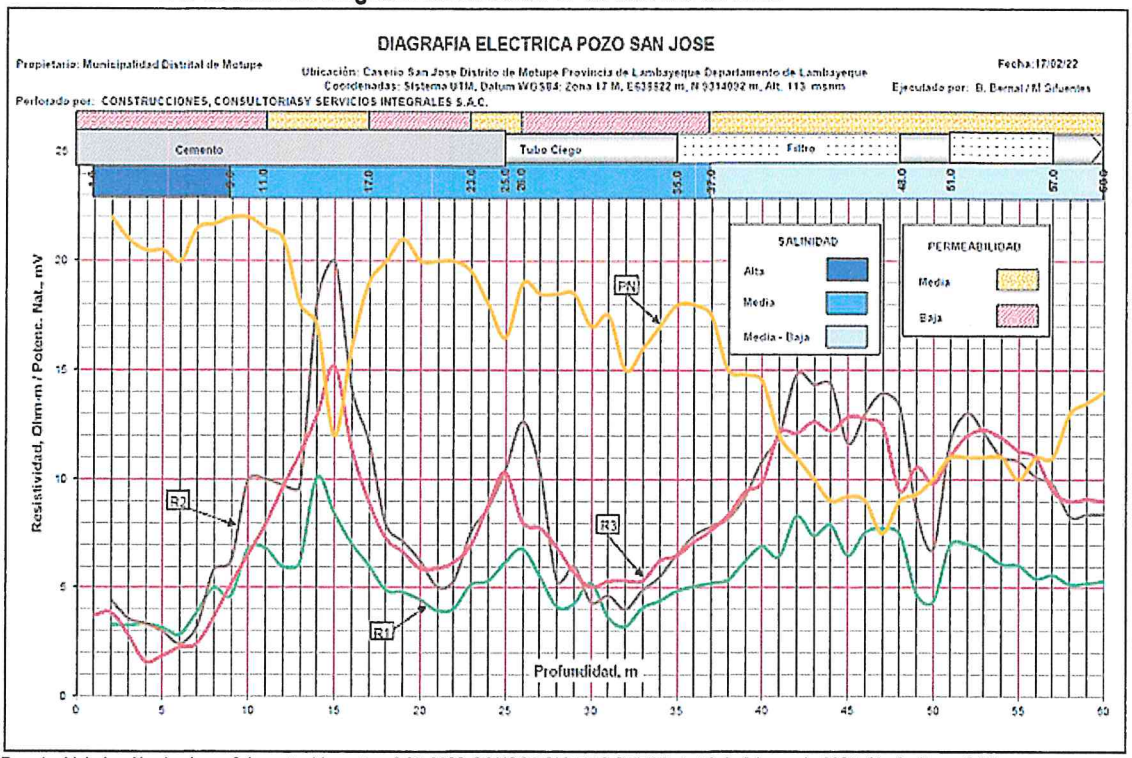
**Imagen n.° 1**
**Del estudio de diagrafía eléctrica de 17 de febrero de 2022**

A su vez en la valorización n.° 1, el Consorcio Progreso adjuntó el reporte de la ejecución de la "Diagrafía eléctrica del pozo San José" **(Apéndice n.° 27)** de 17 de febrero de 2022 (imagen n.° 1).

Al respecto, conforme la anotación en el asiento del cuaderno de obra n.° 24 de 18 de febrero de 2022, adjunta al informe de valorización, se presentó los resultados sin el informe técnico de la diagrafía eléctrica, pues así lo consignó, el residente de obra:

> *"(...)*
> *Descripción:*
> *(...)*
> *3.- SE ANEXA RESULTADOS DE DIAGRAFÍA ELÉCTRICA, A LA ESPERA DEL INFORME TÉCNICO POR PARTE DE LA ENTIDAD CONTRATADA PARA DICHO ESTUDIO. (...)"*

Sin embargo, el supervisor de obra, ingeniero César Carlos Rodrigo Villalobos, a través de carta n.° 011-2022-CCRV/SO de 2 de marzo de 2022, **(Apéndice n.° 28)** con atención a la subgerencia de Infraestructura de Desarrollo Urbano y Rural, y asunto: *"Se alcanza la aprobación de valorización n.°1 – correspondiente al mes de febrero de parte del Consorcio Progreso"*, aprobó la valorización n.° 1, correspondiente al mes de febrero de 2022. Sin advertir que, en la copia de los asientos del cuaderno de obra, 6 al 33, registrados por el residente y por su persona, no se evidencia la entrega del informe técnico de la ejecución de la partida 06.02.04 Ejecución de Diagrafía Eléctrica (siendo que ello servía para que el profesional especialista recomiende el diseño preliminar del pozo, de conformidad con lo establecido en el expediente técnico de la obra aprobado mediante Resolución de Alcaldía n.° 205-2021-MDM/A de 14 de julio de 2021 **(Apéndice n.° 19)**).
