INFORME DE CONTROL ESPECÍFICO N° 009-2022-2-2163-SCE

"EJECUCIÓN DE LA OBRA: MEJORAMIENTO DE CALLES CON PAVIMENTO EN EL CENTRO POBLADO DE ZAPALLAL ALTO I ETAPA DEL DISTRITO DE PUENTE PIEDRA - LIMA - LIMA, CUI N° 2210053"

PERÍODO:8 DE NOVIEMBRE DE 2019 AL 11 DE MAYO DE 2021

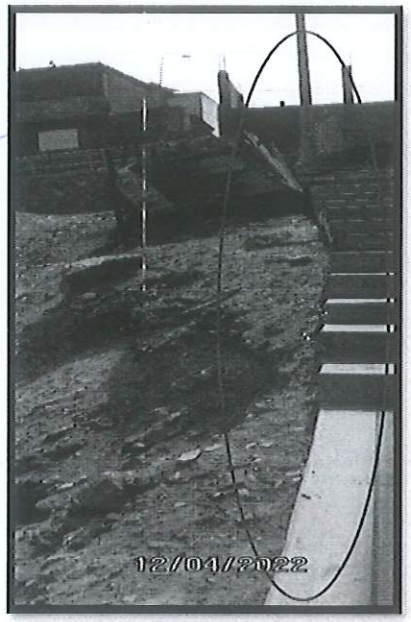
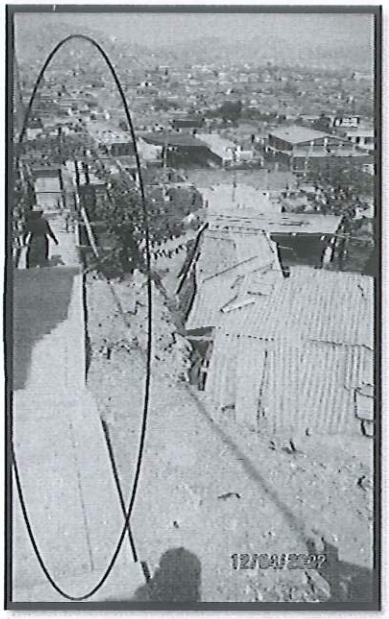
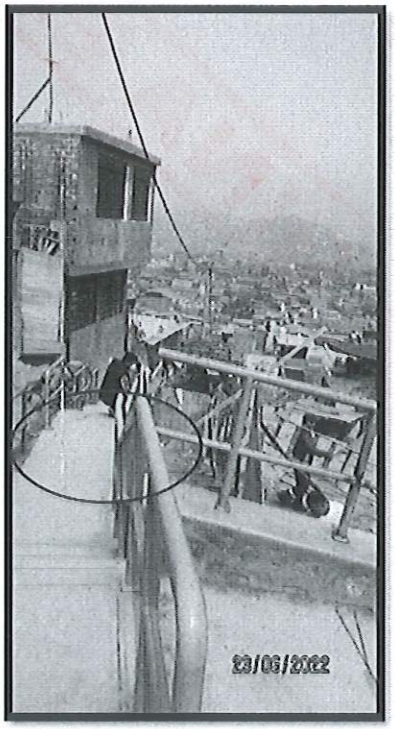
De la aprobación y pago de la valorización n.º 2, se evidenció el pago de 271,06 metros lineales de la subpartida 06.03.01 *"Baranda metálica tubo redondo 2" - inc. Pintado"*, en las escaleras de los Pasajes Sin Nombre n.os 2 y 3; no obstante, de las inspecciones realizadas por el OCI e Informe Técnico del profesional especializado en Ingeniería Civil, se evidenció que al 12 y 27 de abril de 2022 no se habían instalado 15,72 metros lineales, incumplimiento que no fue advertido por el Supervisor de Obra en su Informe de Supervisión para el pago de la valorización n.º 2, por el contrario recomendó su aprobación; no obstante que la citada subpartida no había sido ejecutada de acuerdo a lo señalado en el Expediente Técnico de Obra y valorización n.º 2. Al respecto, el profesional especializado en Ingeniería Civil de la Comisión de Control, en su Informe Técnico n.º 001-2022-EVR-OCI-CGR de 21 de noviembre de 2022 **(Apéndice n.° 16)**, señala entre otros, lo siguiente:

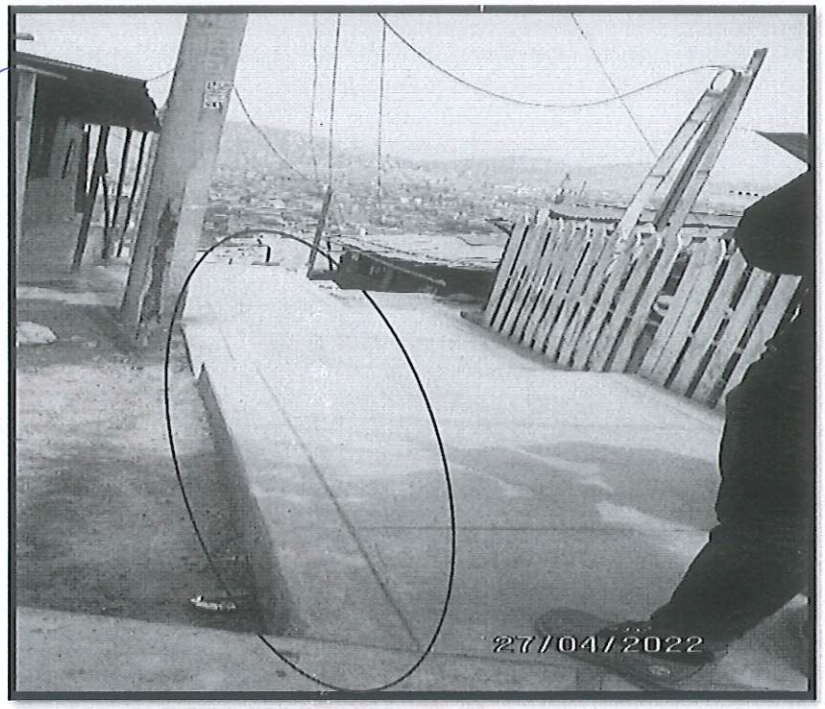
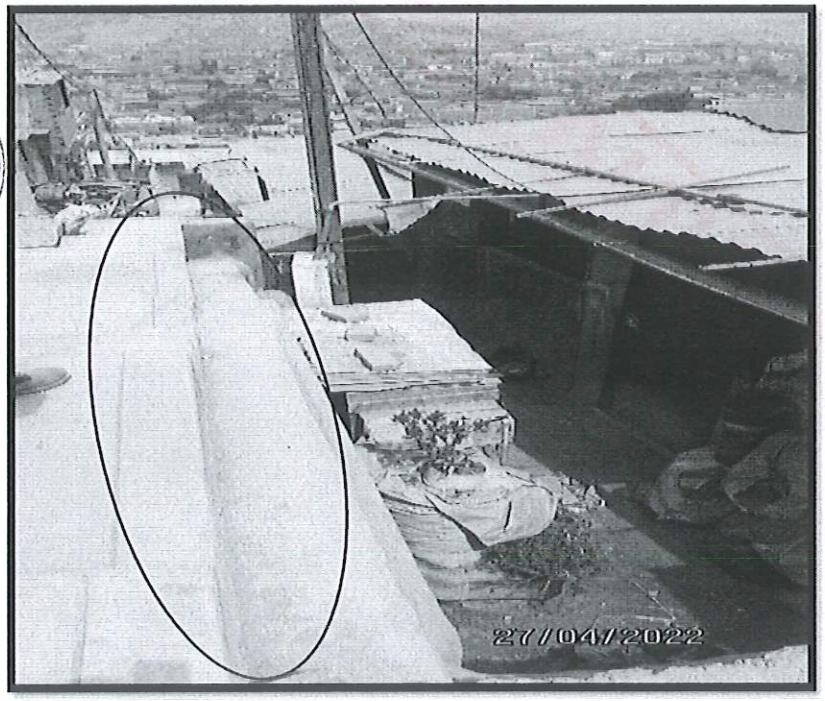
Tabla n.° 1

En la tabla n.° 1, fotografía n.º 18 de 12 de abril de 2022, en el mismo no se evidencia instalación de barandas, sustracción de barandas, ni huella física de colocación de platinas, así como también instalación de algún elemento correspondiente a la "partida 6.0 escalera, componente 06.03.01 baranda metálica tubo redondo 2"-inc.colocación de barandas", según especificaciones técnicas del proceso constructivo las cuales se detallaron en la lámina DG-02 del plano de detalles generales, corte x-x, (Ubicado en el tomo II, folio n.° 535 del expediente de Liquidación de Obra) donde se detalla la colocación de las platinas como base para el anclaje y un "tubo A.N.E d=2 pug @ 0.90 max" con una profundidad de 0.20 m; sin embargo, en las fotografías n.os 20, 21, 22, 23 y 24 los cuales ubicamos dentro de la nube de puntos y ortofoto procesado en los softwares de PIX 4D, Civil 3d e infraworks el sector que fue descrito por la Comisión de Control, tal como se muestra en la fotografía n.º 18, cuya partida (partida 6.0 escalera, componente 06.03.01 baranda metálica tubo redondo 2"-inc.colocación de barandas) no se encontraba ejecutado al 12 de abril de 2022 de acuerdo a los metros lineales señalados en el Expediente Técnico Contractual y Valorización n.° 2; no obstante, en la fotografía n.° 19 de 23 de junio de 2022, se evidencia que la citada partida ha sido concluida; del mismo modo, se procedió a realizar una vista con el equipo RPAS en perfil longitudinal de la ubicación de la fotografía n.° 18, la cual está enmarcada con el rectángulo de color verde claro realizada el 18 de noviembre de 2022, de cuya medición se evidencia que según la fotografía n.° 18 no se encontraba instalada la "partida 6.0 escalera, componente 06.03.01 baranda metálica tubo redondo 2"-inc.colocación de barandas" en el Pasaje sin nombre 2 de 6.10 metros lineales en ambos lados.

FOTOGRAFIA	DESCRIPCION
FOTOGRAFIA TOMADA EN LA FECHA 12/04/2022 - Fotografía n.° 18   **Fuente:** *Tomas fotografías de 12 de abril de 2022, efectuada por el OCI de la MDPP.* **Elaborado por:** *Profesional especializado en ingeniería civil.*	*De las fotografías tomadas efectuadas por la Comisión de Control en el Pasaje Sin Nombre 2 de 12 de abril de 2022 (en posición de sur a norte), no se evidencia instalación de barandas, sustracción de barandas ni huella física de colocación de platinas como detalla en el plano DG-02, corte x-x, presentado en el Expediente de Liquidación de Obra.*
FOTOGRAFIA TOMADA EN LA FECHA 23/06/2022 - Fotografía n.° 19   **Fuente:** *Tomas fotografías de 23 de junio de 2022, efectuada por el OCI de la MDPP.* **Elaborado por:** *Profesional especializado en ingeniería civil.*	*De las fotografías tomadas efectuadas por la Comisión de Control en el Pasaje Sin Nombre 2 de 23 de junio de 2022 (en posición de norte a sur), se evidencia la instalación de barandas, como detalla el plano DG-02, corte x-x, presentado en el Expediente de Liquidación de Obra.*

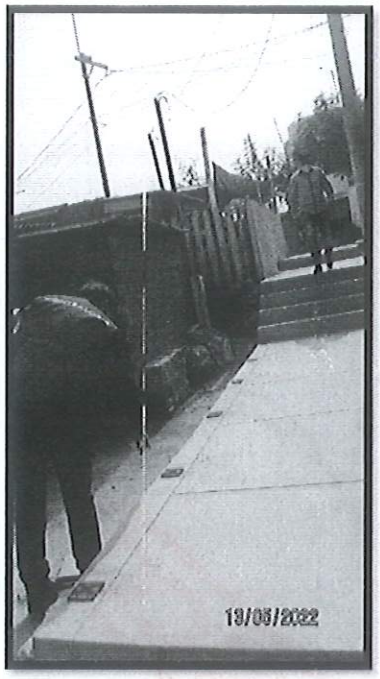
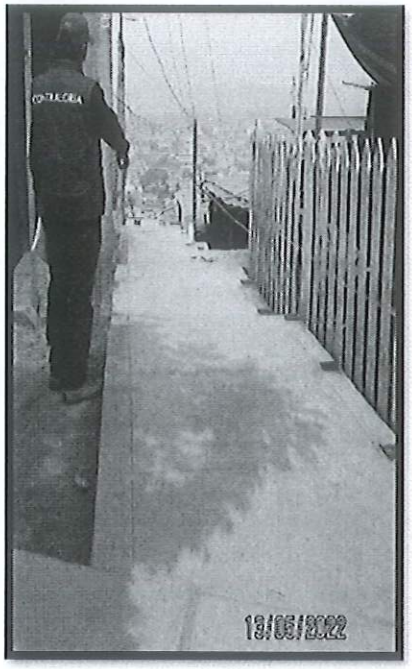
Respecto Pasaje Sin Nombre 3:

- ✓ *En la tabla n.° 2, fotografía n.º 25 de 27 de abril de 2022, en el mismo no se evidencia instalación de barandas, sustracción de barandas, ni huella física de colocación de platinas, así como también instalación de algún elemento correspondiente a la "partida 6.0 escalera, componente 06.03.01 baranda metálica tubo redondo 2"-inc.colocación de barandas", según especificaciones técnicas del proceso constructivo las cuales se detallaron en la lámina DG-02 del plano de detalles generales, corte x-x, (Ubicado en el tomo II, folio n.° 535 del expediente de Liquidación de Obra) donde se detalla la colocación de las platinas como base para el anclaje y un "tubo A.N.E d=2 pug @ 0.90 max" con una profundidad de 0.20 m; sin embargo, en las fotografías n.os 27, 28, 29, 30 y 31 los cuales ubicamos dentro de la nube de puntos y ortofoto procesado en los softwares de PIX 4D, Civil 3d e infraworks el sector que fue descrito por la Comisión de Control, tal como se muestra en la fotografía n.º 25, cuya partida (partida 6.0 escalera, componente 06.03.01 baranda metálica tubo redondo 2"-inc.colocación de barandas) no se encontraba ejecutado al 27 de abril de 2022 de acuerdo a los metros lineales señalados en el Expediente Técnico Contractual y Valorización n.° 2; no obstante, en la fotografía n.° 26 de 13 de mayo de 2022, se evidencia que se estaban realizando trabajos de colación de platinas como base para la colocación de barandas; del mismo modo, se procedió a realizar una vista con el equipo RPAS en perfil longitudinal de la ubicación de la fotografía n.° 25, la cual está enmarcada con el elipse de color celeste, realizada el 18 de noviembre de 2022, de cuya medición se evidencia que según la fotografía n.° 25 no se encontraba instalada la "partida 6.0 escalera, componente 06.03.01 baranda metálica tubo redondo 2"-inc.colocación de barandas" en el Pasaje sin nombre 3 de 9.62 metros lineales en ambos lados.*

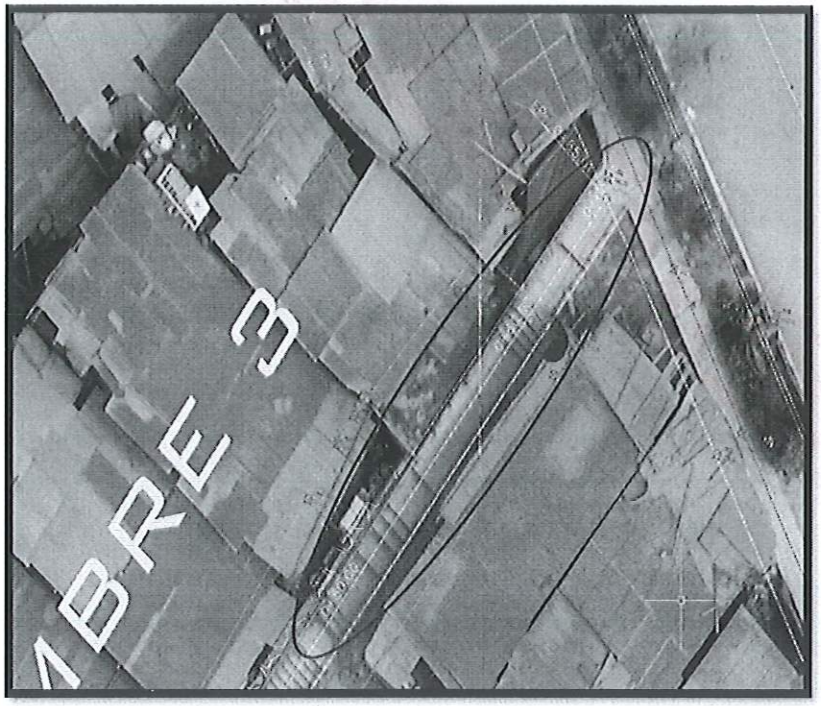
Tabla n.° 2

FOTOGRAFIA	DESCRIPCION
FOTOGRAFIA TOMADA EN LA FECHA 27/04/2022 - Fotografía n.° 25   ***Fuente:*** *Tomas fotografías de 27 de abril de 2022, efectuada por el OCI de la MDPP.* ***Elaborado por:*** *Profesional especializado en ingeniería civil.*	*De las fotografías tomadas efectuadas por la Comisión de Control en el Pasaje Sin Nombre 3 de 27 de abril de 2022 (en posición de norte a sur), no se evidencia instalación de barandas, sustracción de barandas ni huella física de colocación de platinas como detalla en el plano DG-02, corte x-x, presentado en el Expediente de Liquidación de Obra.*

FOTOGRAFIA TOMADA EN LA FECHA 13/05/2022 - Fotografía n.° 26   ***Fuente:*** *Tomas fotografías de 13 de mayo de 2022, efectuada por el OCI de la MDPP.* ***Elaborado por:*** *Profesional especializado en ingeniería civil.*	*De las fotografías tomadas efectuadas por la Comisión de Control en el Pasaje Sin Nombre 3 de 13 de mayo de 2022 (en posición de norte a sur), se evidencia la instalación de platinas para la colocación de las barandas, como detalla el plano DG-02, corte x-x, presentado en el Expediente de Liquidación de Obra.*
UBICACIÓN EN EL PLANO PG-01- FOTOGRAFIA - Fotografía n.° 17  ***Fuente:*** *Plano PG-02 de replanteo ubicado entre las progresivas 0+50.00 al 0+65.00* ***Elaborado por:*** *Profesional especializado en ingeniería civil.*	*En la fotografía n.° 27 se muestra la ubicación del sector donde fue realizada la captura fotográfica por la Comisión de Control de 27 de abril 2022, la cual está ubicada entre las progresivas 0+50.00 y 0+65.00, como se evidencia en la ortofoto superpuesta en el plano de replanteo PG-01, presentada en el Expediente Técnico de Liquidación de Obra.*
