INFORME DE CONTROL ESPECÍFICO N° 001-2022-2-2930-SCE

SERVICIO DE CONTROL ESPECÍFICO A HECHOS CON PRESUNTA IRREGULARIDAD A MUNICIPALIDAD DISTRITAL DE TAMBO-HUAYTARÁ

"EJECUCIÓN DE LA OBRA: MEJORAMIENTO Y AMPLIACIÓN DEL SISTEMA DE RIEGO EN EL SECTOR AGRÍCOLA DE TANTARCANCHA, TAMBO Y ANEXO DE REYES, DISTRITO DE TAMBO, HUAYTARÁ, HUANCAVELICA"

13 DE ENERO DE 2022

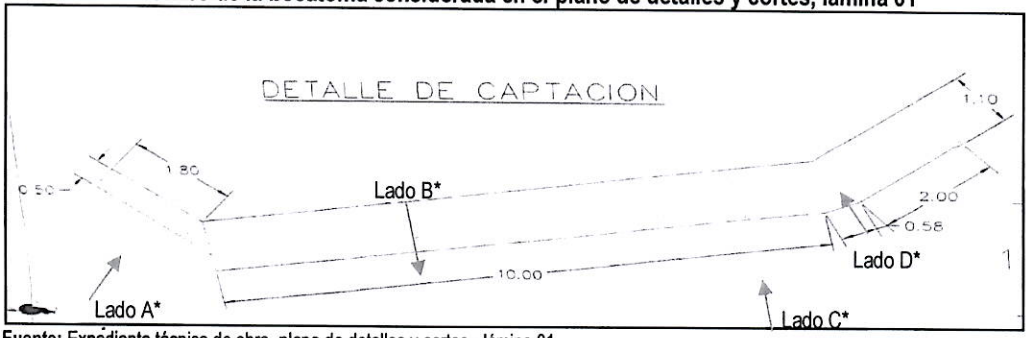
<u>Imagen n.° 1</u>
Dimensiones de la bocatoma considerada en el plano de detalles y cortes, lámina 01

Según expediente técnico				Según visita de inspección e Informe n.° 001-2021-BBM de 17 de noviembre de 2021			
Lado	Largo	Ancho	Alto	Lado	Largo	Ancho	Alto
A	1.80	0.50	0.90	A	0.80	0.18	0,.35
B	10.00	1.10	0.90	B	2.65	0.18	0.35
C	0.58	1.10	0.90	-			
D	2.00	1.10	0.90	-

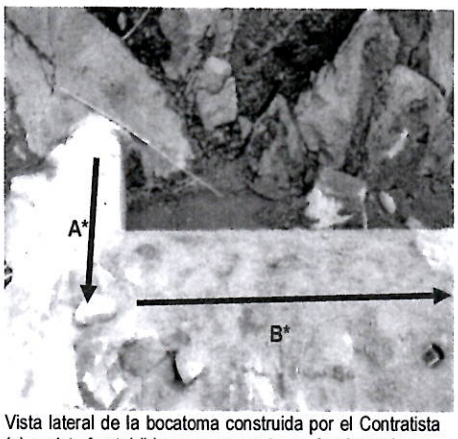
Panel fotográfico n.° 1
Imágenes de la bocatoma captadas durante la visita de inspección
Vista de la bocatoma en estado de inoperatividad.

Vista de bocatoma construida por el Contratista en el margen izquierdo del rio, únicamente se ejecutó considerando dos lados.

Vista lateral izquierdo de la bocatoma construida por el Contratista, asimiismo, vista de las mangueras de HDPE **Ø 2" instaladas por el Contratista**, las mismas que a la fecha se encuentras desconectadas.

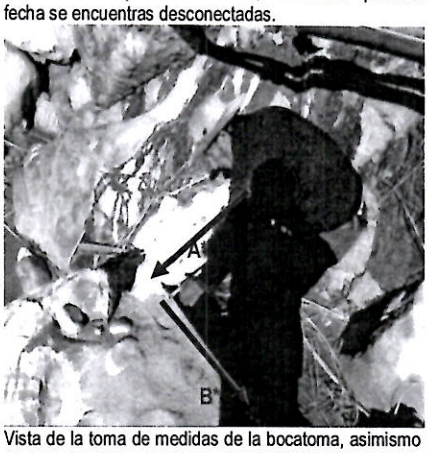
Vista lateral de la bocatoma construida por el Contratista (a) y vista frontal (b), no se encuentra en funcionamiento.

Vista de la toma de medidas de la bocatoma, asimismo se aprecian las mangueras de HDPE **Ø 2" instaladas**

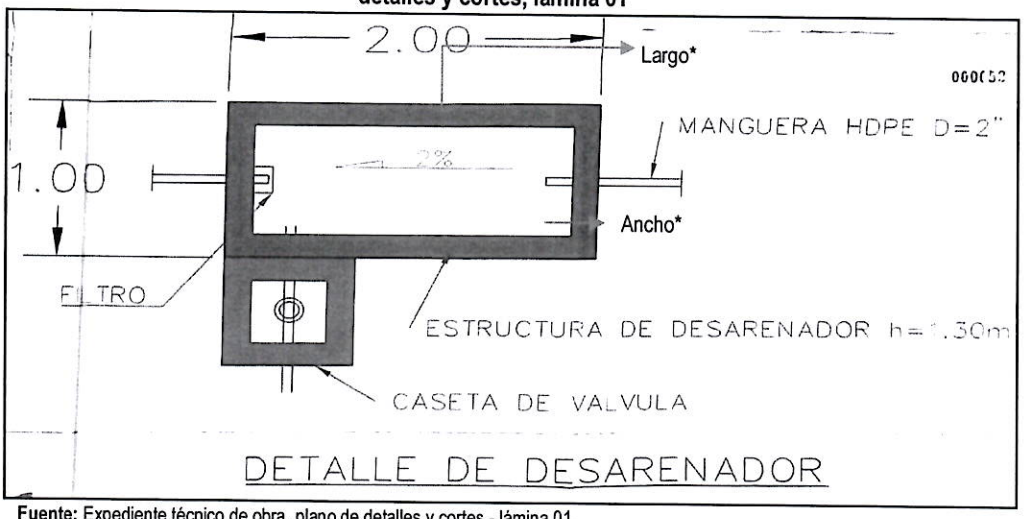
Imagen n.° 2
Dimensiones del desarenador consideradas en el expediente técnico y en el plano de replanteo de detalles y cortes, lámina 01

Según expediente técnico			Según visita de inspección e Informe n.° 001-2021-BBM de 17 de noviembre de 2021		
Largo (L)	Ancho (A)	Alto (H)	Largo (L)	Ancho (A)	Alto (H)
2.00	1.00	1.30	1.53	0.85	0.95

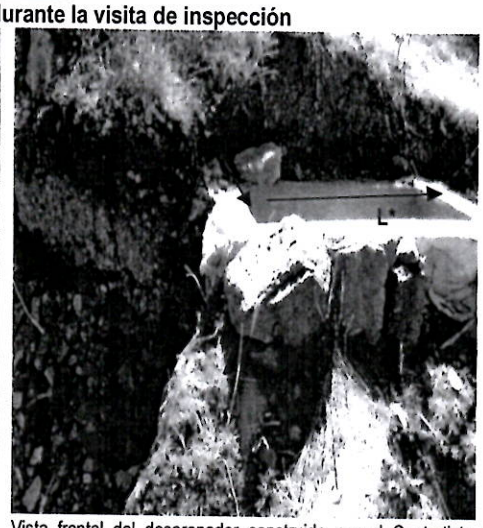
Panel fotográfico n.º 2

Imágenes del desarenador captadas durante la visita de inspección

Vista lateral izquierdo del desarenador construido por el Contratista, las mangueras HDPE **Ø 2" se encuentran desconectadas.**

Vista frontal del desarenador construido por el Contratista, en estado de inoperatividad.

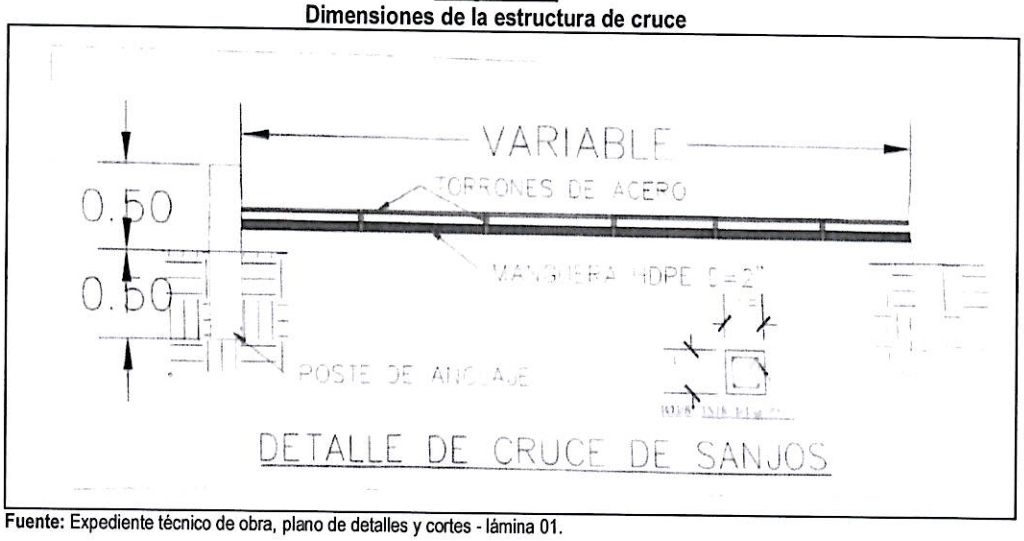
Imagen n.º 3
Dimensiones de la estructura de cruce

Respecto a la partida 03.03.00 – Estructura de cruce, según el presupuesto, planilla de metrados y plano de detalles y cortes, lámina 01 del expediente técnico de la Obra **(Apéndice n.º 4 – Anexo n.º 1)** se consideró la ejecución de dados de concreto armado de 25 cm x 25 cm, con una altura de 100 cm, lo cual, es acorde a lo indicado en el plano de replanteo de detalles y cortes, lámina 01 del expediente de liquidación de la Obra **(Apéndice n.° 4 - Anexo n.° 19)**, según se muestra:

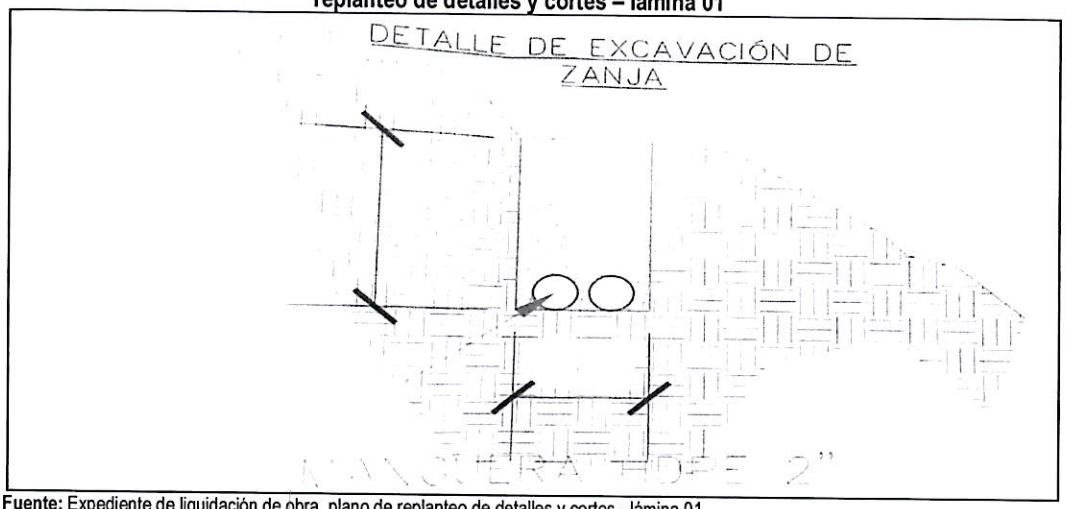
Imagen n.° 4
Detalle de excavación de zanja para instalación de mangueras de HDPE Ø2", según plano de replanteo de detalles y cortes – lamina 01

04.02.03 Relleno compactado de zanjas de línea de conducción (toda prof=0.50m), asimismo, según el plano de replanteo de detalles y cortes – lámina 01 del expediente de liquidación **(Apéndice n.° 4 - Anexo n.° 19)**, la línea de conducción conformada por las dos (2) mangueras de HDPE Ø2" debieron instalarse en zanjas de 0,50 m profundidad y 0,30 m de ancho, según se muestra:

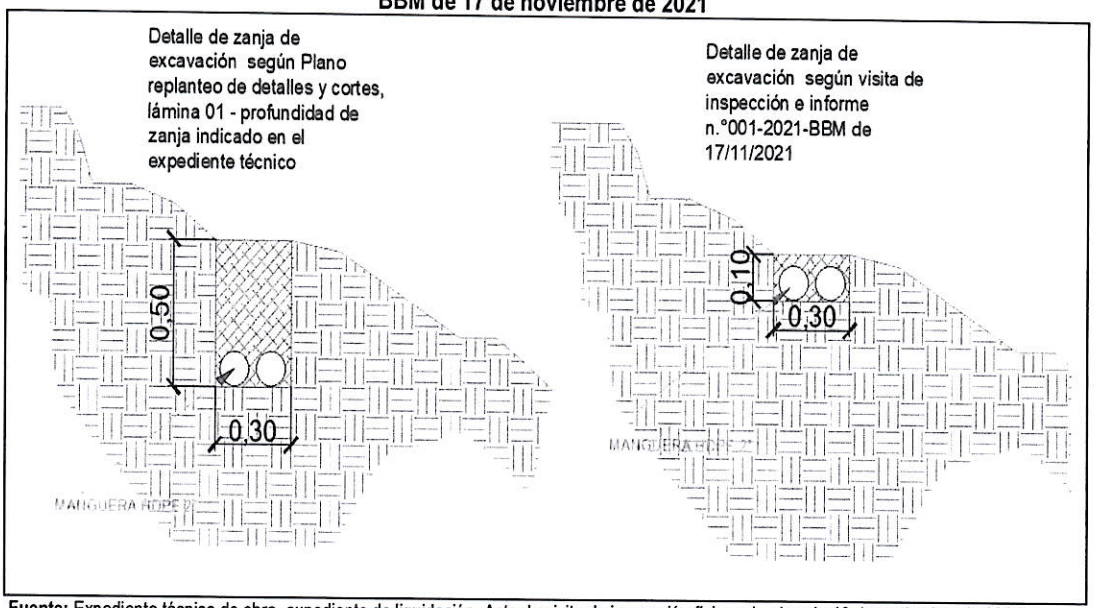
Además, en el informe n.° 001-2021-BBM de 17 de noviembre de 2021 **(Apéndice n.° 4 – Anexo n.° 28)**, se precisó que, del total de manguera instalada[7], se evidenció que, entre las progresivas 6+300 al 9+488[8] aproximadamente, ubicadas a la altura del distrito de Tambo y anexo de Reyes, del total de tubería de HDPE 2" instalada, existen (tres mil) 3 000,00 metros lineales de tubería que ha sido instalada en zanjas de 0.10 metros de profundidad, lo cual, no es acorde a la profundidad de zanja establecida según expediente técnico **(Apéndice n.° 4 – Anexo n.° 1)** y planos de replanteo, según se muestra:

Imagen n.° 5
Diferencia de dimensiones estipuladas en el expediente técnico, plano de replanteo y dimensiones identificadas según acta de inspección física de 10 de noviembre de 20201, e informe n.° 001-2021-BBM de 17 de noviembre de 2021

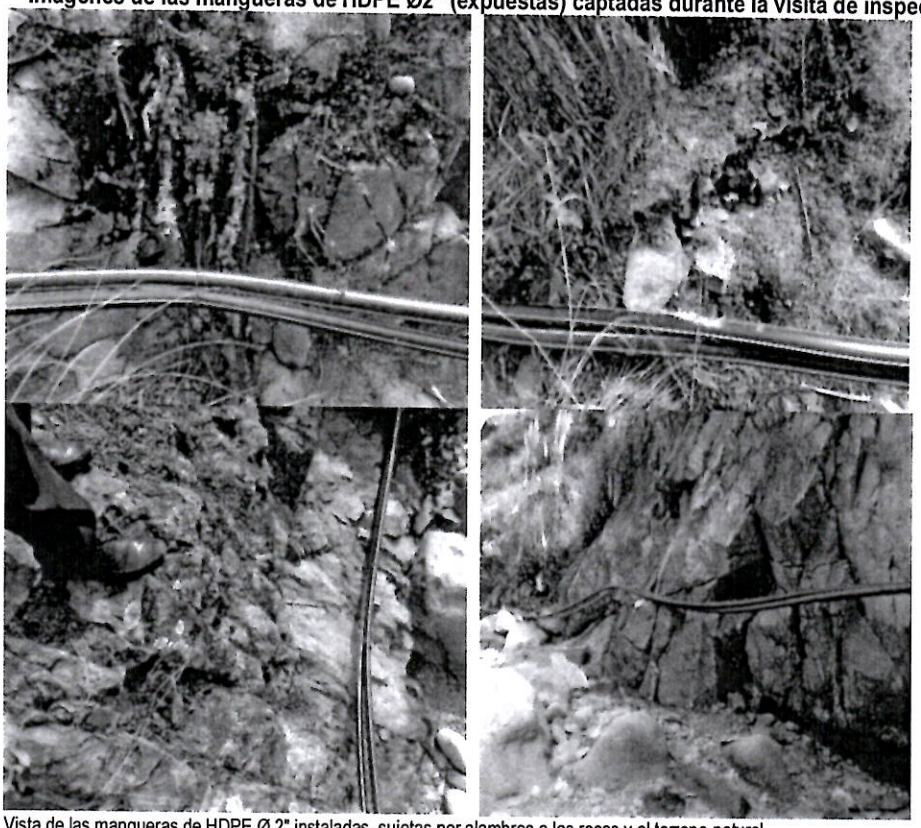
Panel fotográfico n.º 4

Imágenes de las mangueras de HDPE Ø2" captadas durante la visita de inspección, que ha sido instalada en zanjas de 0.10 metros de profundidad

Vistas del tramo donde se halló tubería de HDPE 2° instalada en zanjas de 0,10 metros de profundidad
