INFORME DE CONTROL ESPECÍFICO N° 006-2022-2-5785-SCE

SERVICIO DE CONTROL ESPECÍFICO A HECHOS CON PRESUNTA IRREGULARIDAD A UNIVERSIDAD NACIONAL INTERCULTURAL DE LA SELVA CENTRAL JUAN SANTOS ATAHUALPA

"CONTRATACIÓN DE LA ELABORACIÓN DEL EXPEDIENTE TÉCNICO DEL PROYECTO DE LA OBRA "CREACIÓN DEL SERVICIO DE FORMACIÓN PROFESIONAL EN INGENIERÍA CIVIL DE LA UNIVERSIDAD NACIONAL INTERCULTURAL DE LA SELVA CENTRAL JUAN SANTOS ATAHUALPA EN EL DISTRITO DE CHANCHAMAYO, PROVINCIA DE CHANCHAMAYO, REGIÓN JUNÍN"

23 DE NOVIEMBRE DE 2022

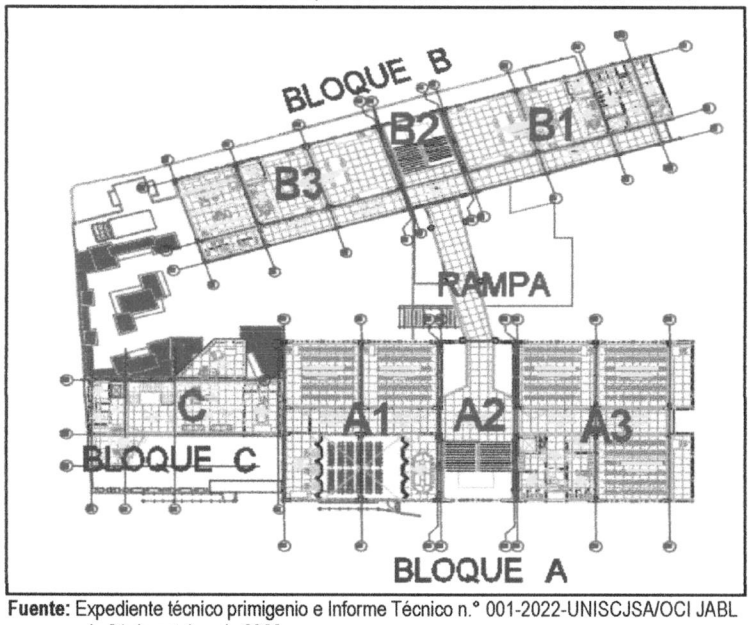
IMAGEN N° 1
DISTRIBUCION DE BLOQUES DEL EXPEDIENTE PRIMIGENIO

De acuerdo al informe técnico n.° 001-2022-UNISCJSA/OCI-JABL de 21 de octubre de 2022, elaborado por la comisión de control[18] **(Apéndice n.° 51)**, en adelante "informe técnico", y a la revisión del expediente técnico primigenio **(Apéndice n.° 48)**, se evidenció que en la memoria estructural y calculo estructural, no sustenta la justificación adecuada de los elementos estructurales, de acuerdo a la memoria de estructuras; siendo que el consultor dividió de la siguiente manera la infraestructura de bloques, con los que realizará el diseño.

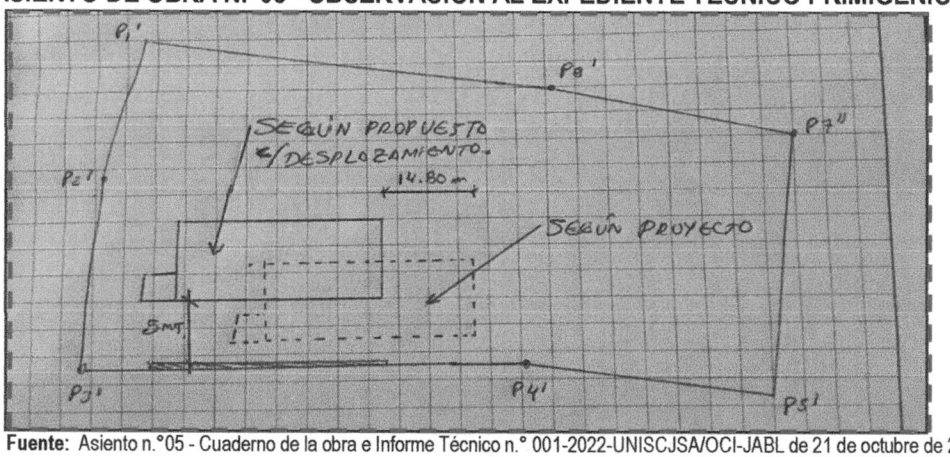
IMAGEN N.° 2
ASIENTO DE OBRA N.°05 - OBSERVACIÓN AL EXPEDIENTE TÉCNICO PRIMIGENIO

Por ello observamos el emplazamiento propuesto por el residente en la imagen siguiente:

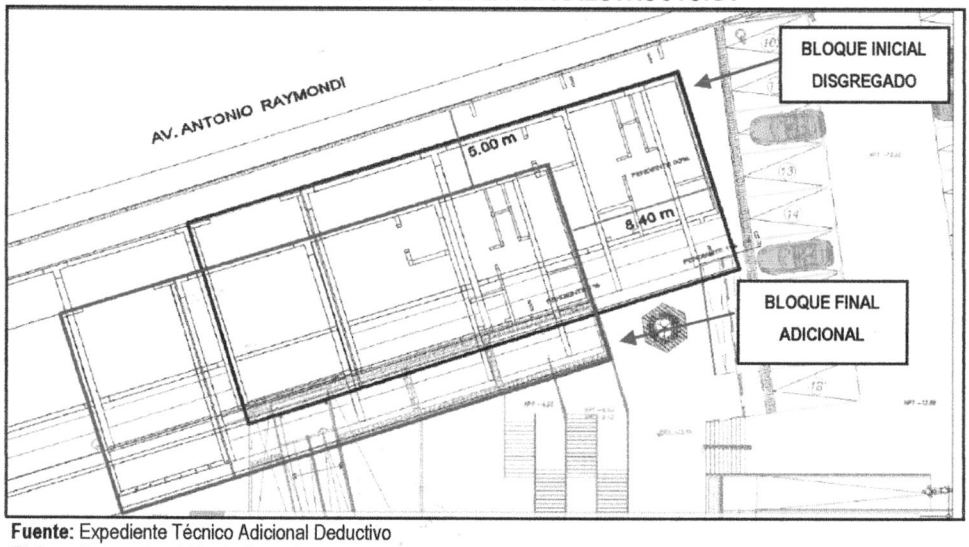
IMAGEN N.° 3
DESPLAZAMIENTO DE LA INFRAESTRUCTURA

Cabe precisar que, este desplazamiento definitivo de la infraestructura del bloque de laboratorios en el proyecto sería en el eje X es de 5.00m, en el eje Y es de 8.70m y en el eje Z es de 8.40m. como se muestra en la imagen siguiente:

De la imagen precedente, se observa que la infraestructura del bloque inicial disgregado resaltado con línea negra en la posición inicial original y de la misma forma se observa la infraestructura del bloque final adicional resaltado con línea roja el cual fue reubicado, el cual genero modificaciones con respecto al planteamiento general.

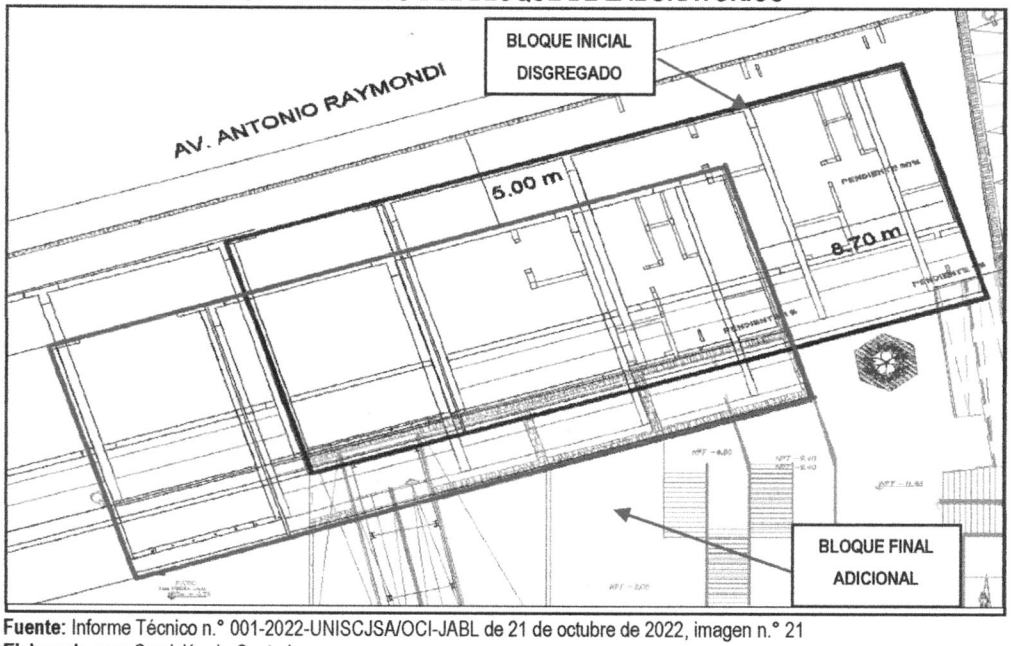
IMAGEN N.° 5
DESPLAZAMIENTO DEL BLOQUE DE LABORATORIOS

Consecuentemente, de acuerdo al informe técnico elaborado por la comisión de control[38] **(Apéndice n.° 51)**, se advirtió cambios sustanciales realizados en el expediente técnico de Adicionales y deductivos **(Apéndice n.° 100)**, evidenciando dichos cambios en el planteamiento general como se muestra en las imágenes siguientes:

De la imagen mostrada se observa que la infraestructura del bloque de laboratorios en su posición inicial del expediente disgregado **(Apéndice n.° 66)** y de la misma forma, se observa la infraestructura del bloque final adicional el cual fue reubicado, el cual generó modificaciones en el adicional.

Es así que, de la imagen n.° 5, se advirtió que el desplazamiento de la infraestructura del bloque adicional generó que se afecte el área de circulación y área libre; de igual forma se daría la elevación de 8.40m en su eje Z (vertical) como se muestra en la imagen n.° 6, dicha modificación afectó la interconexión con los demás ambientes pues el bloque adicional estaría emplazando 2 pisos hacía arriba de lo proyectado inicialmente; es así que, la infraestructura del bloque de aulas que debería de construirse a futuro tendría que reformularse por la variación de altura en comparación a la infraestructura del bloque adicional.

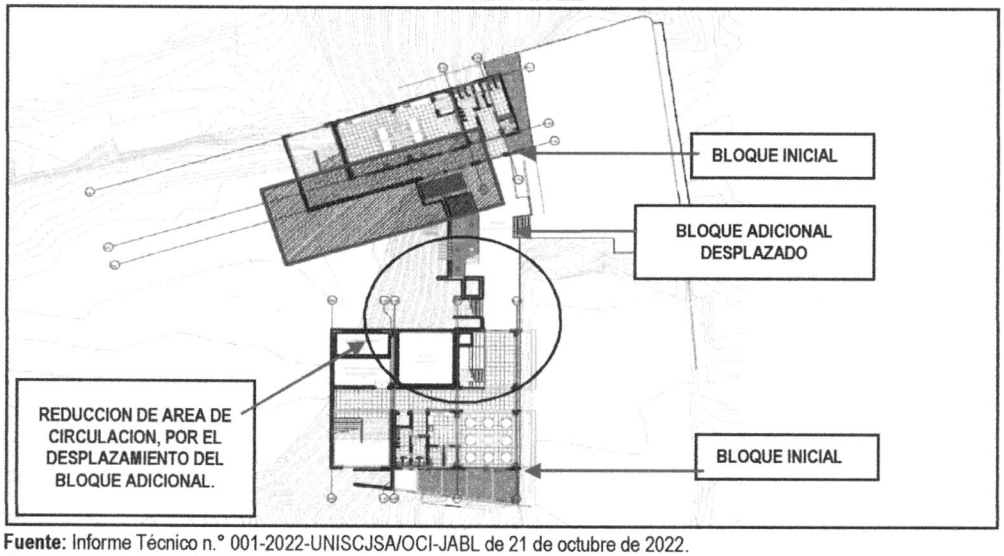
IMAGEN N.° 7
PRIMER NIVEL

Por ello, como se advierte de la imagen precedente, la infraestructura del bloque adicional con borde rojo, desplazado afecta el área de circulación y área libre con respecto a los otros bloques; lo que finalmente, conllevó a la reformulación integral del expediente técnico primigenio **(Apéndice n.° 48)**; ya que no sería de utilidad para la Entidad.

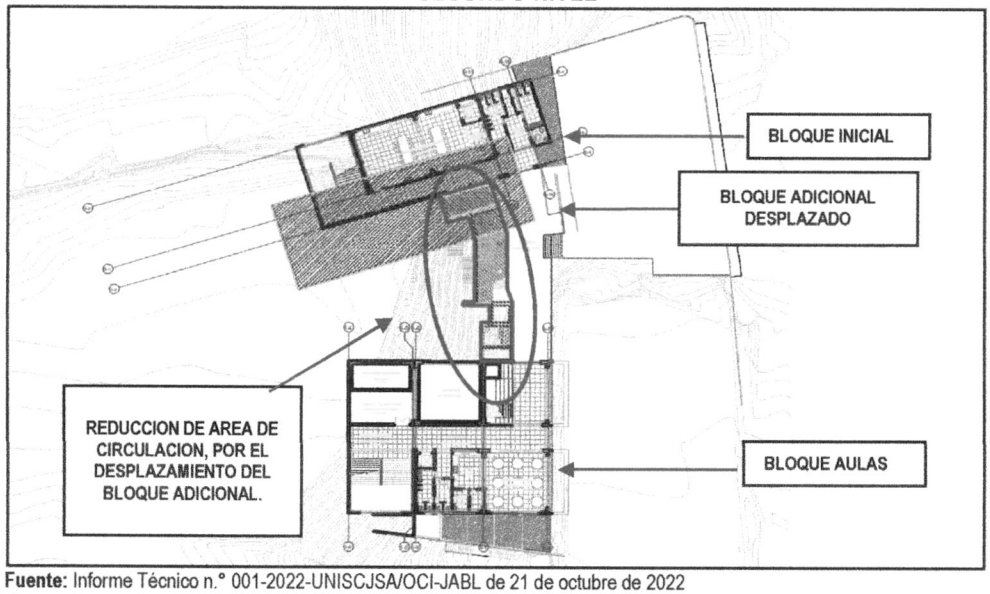
IMAGEN N.° 8
SEGUNDO NIVEL

Asimismo, se observa de la imagen precedente, que la infraestructura del bloque adicional desplazado, generó la afectación del área de circulación y área libre con respecto a la demás infraestructura de los bloques.

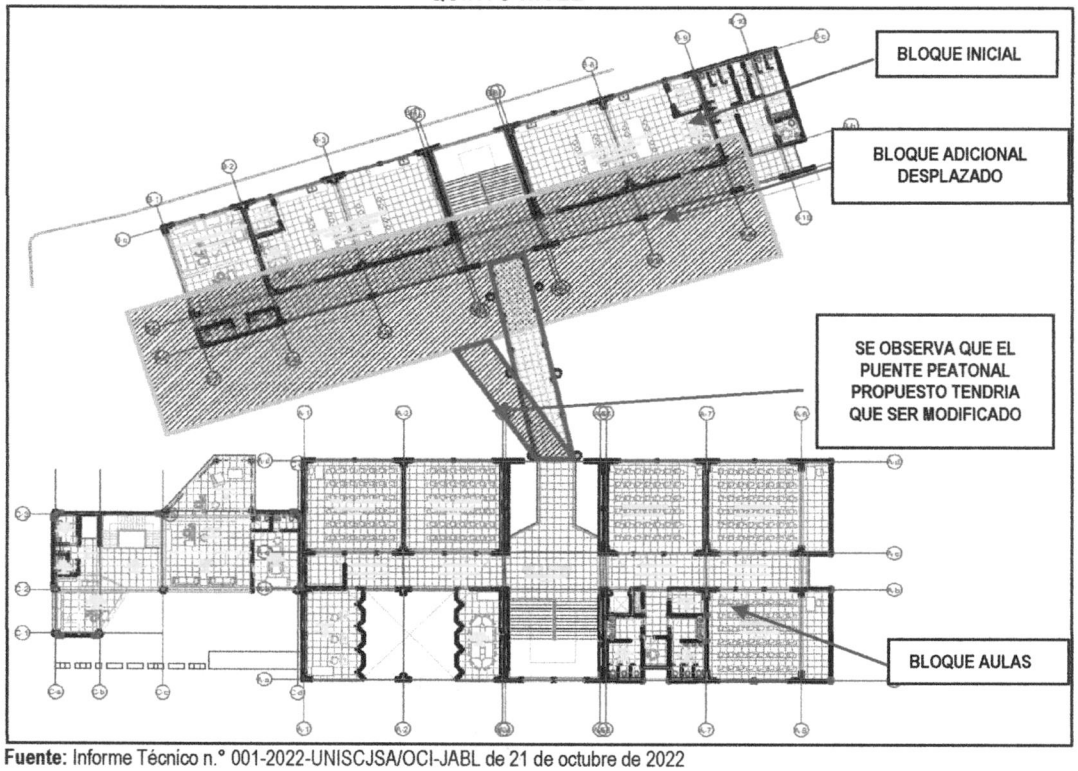
IMAGEN N.° 11
QUINTO NIVEL

De la imagen n.° 11, se advirtió que la infraestructura del bloque adicional es condicionante para los demás bloques, el reubicarlo a la posición que se aprobó en el adicional, hace que cambie de posición el puente peatonal y los demás bloques ya que variarían en altura y en espacios, ya no tienen el adecuado acceso y áreas libres, el cual es la propuesta inicial sin ninguna modificación del expediente primigenio.

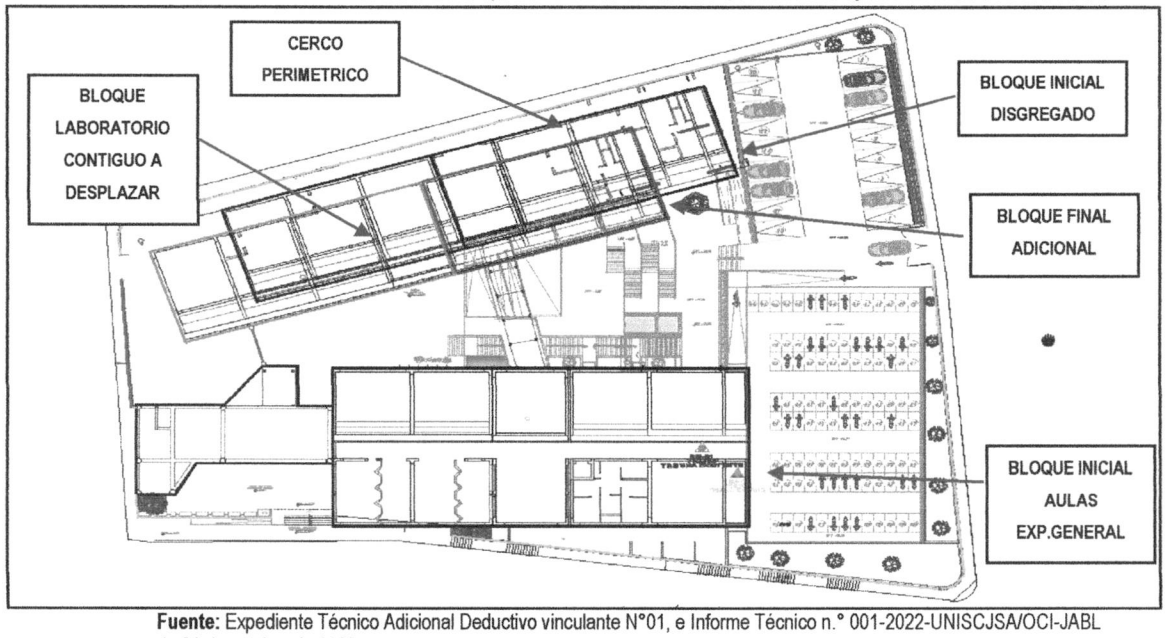
IMAGEN N.° 14
PLANO DE PLANTA DE LOS BLOQUES A DESPLAZAR POR EL BLOQUE DE LABORATORIOS

De acuerdo al informe técnico elaborado por la comisión de control[39] **(Apéndice n.° 51)**, se observa que la infraestructura del bloque final adicional desplazado (borde rojo) generaba el desplazamiento de la infraestructura del bloque contiguo (color celeste); asimismo, conllevara la modificación de la infraestructura del bloque de aulas y del bloque administrativo, tal como se puede apreciar de las siguientes imágenes:

De la imagen precedente, se observa que la infraestructura del bloque de laboratorios en su posición inicial del expediente disgregado **(Apéndice n.° 66)** y de la misma forma se observa la infraestructura del bloque final adicional, el cual fue reubicado, pero también se observa que el bloque reubicado generará que la infraestructura del bloque de laboratorios contiguo también se modifica en su ubicación en planta y altura; en tanto, la infraestructura del bloque de aulas del expediente técnico primigenio se mantiene en la misma posición propuesto por el consultor; en la cual se advierte recorte de pasillos, escaleras y otros.

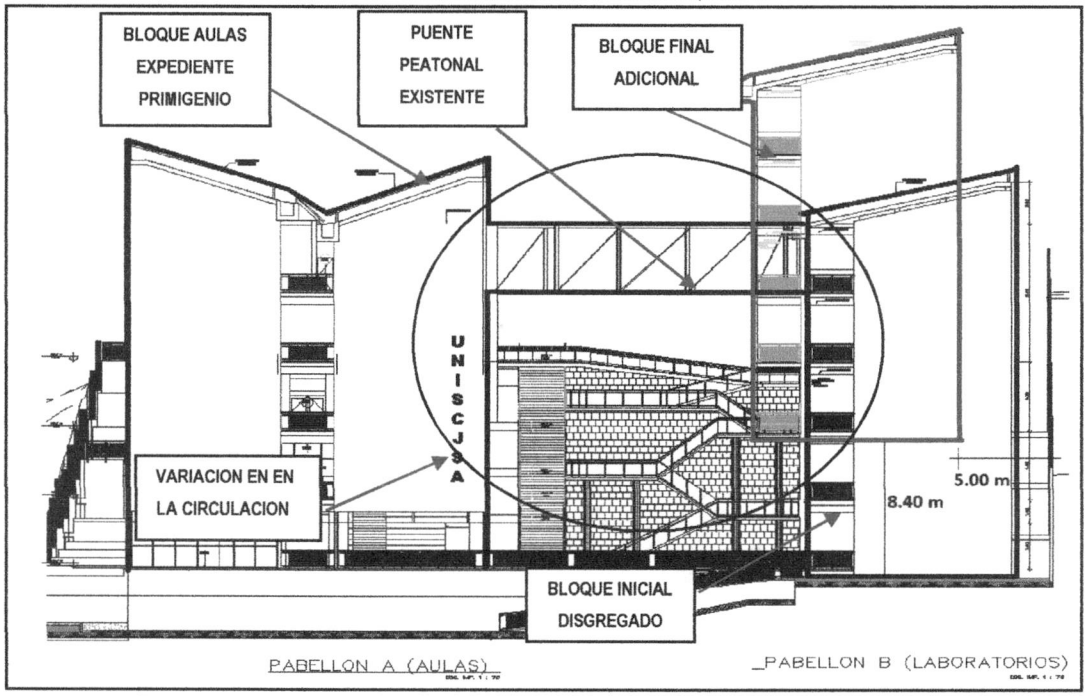
IMAGEN N.° 15
ELEVACION MALECON QUISPE

De la imagen precedente, se advierte que la infraestructura del bloque adicional de laboratorios, al ser desplazado y reubicado a la altura en 8.40 m y en el eje 5.00m de la posición inicial; generó cambios sustanciales en el expediente técnico primigenio; ya que conlleva a la afectación de la circulación con respecto a la infraestructura del bloque de aulas; esto por cuanto, la modificación es sustancial, ya que elimina la simetría en la elevación donde el puente aéreo tendría que reubicarse y recalcularse; así como, la circulación varía por tener distintas alturas entre bloques.

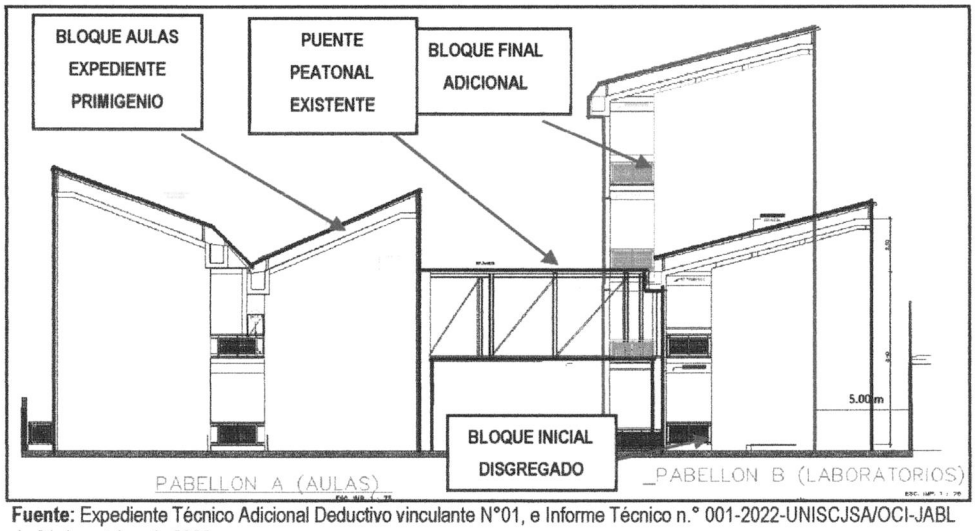
IMAGEN N.° 16
ELEVACION CALLE 10 DE DICIEMBRE

Lo señalado, se puede apreciar con más detalle en la siguiente imagen, que muestra la elevación original del bloque de la parte posterior que da a la calle 10 de diciembre.

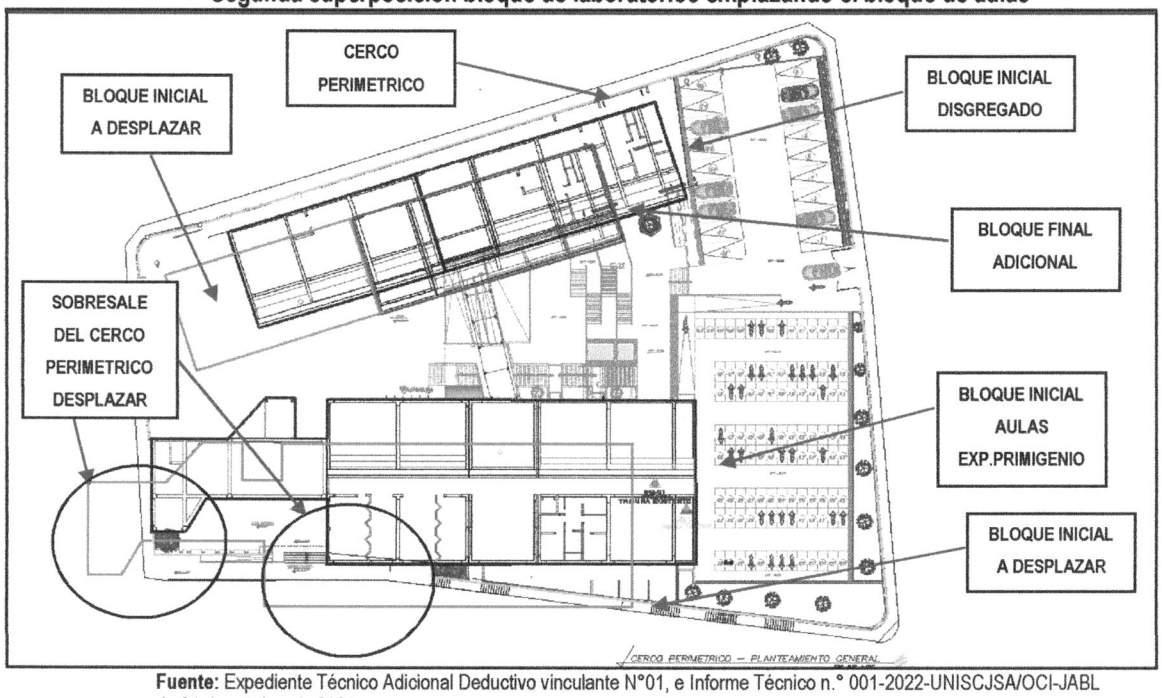
IMAGEN N.° 17
Segunda superposición bloque de laboratorios emplazando el bloque de aulas

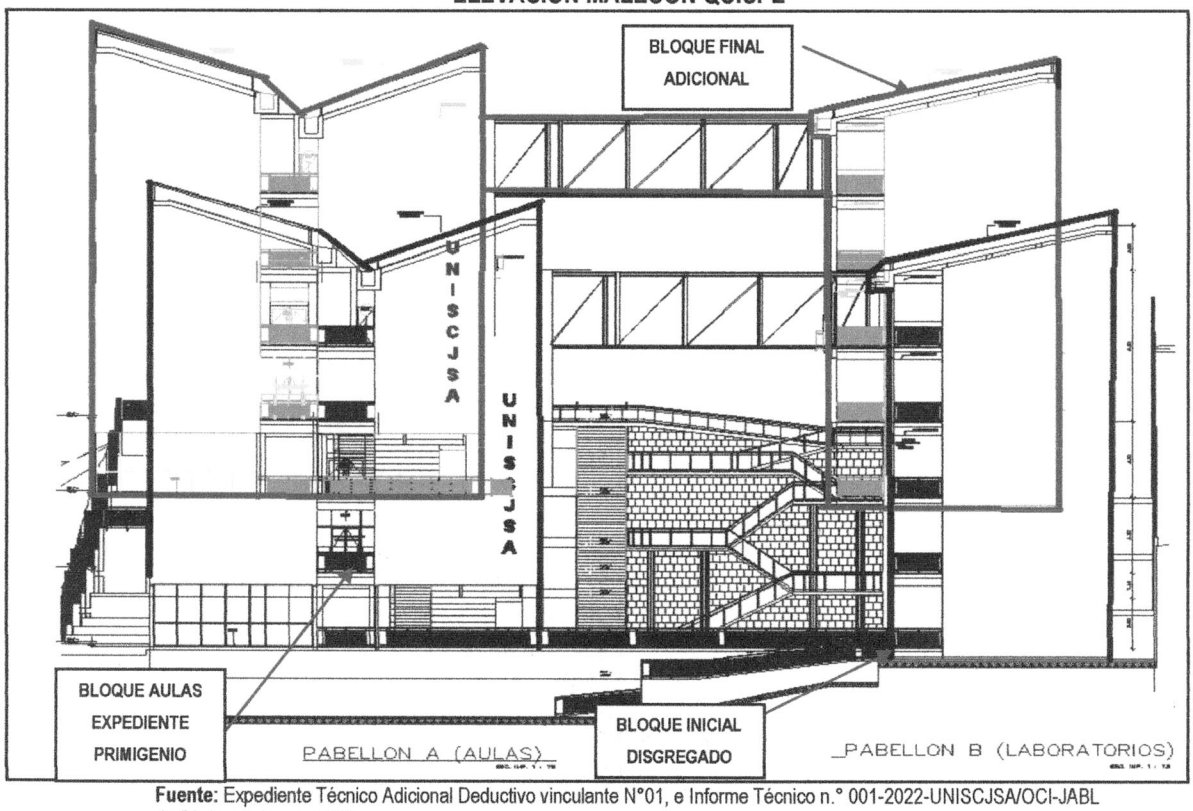
IMAGEN N.° 18
ELEVACION MALECON QUISPE

Así también, de la imagen precedente, se observa que al emplazar la infraestructura del bloque de aulas conjuntamente con la infraestructura del bloque adicional, los accesos tendrían que ser modificados, porque variaría del planteamiento inicial.

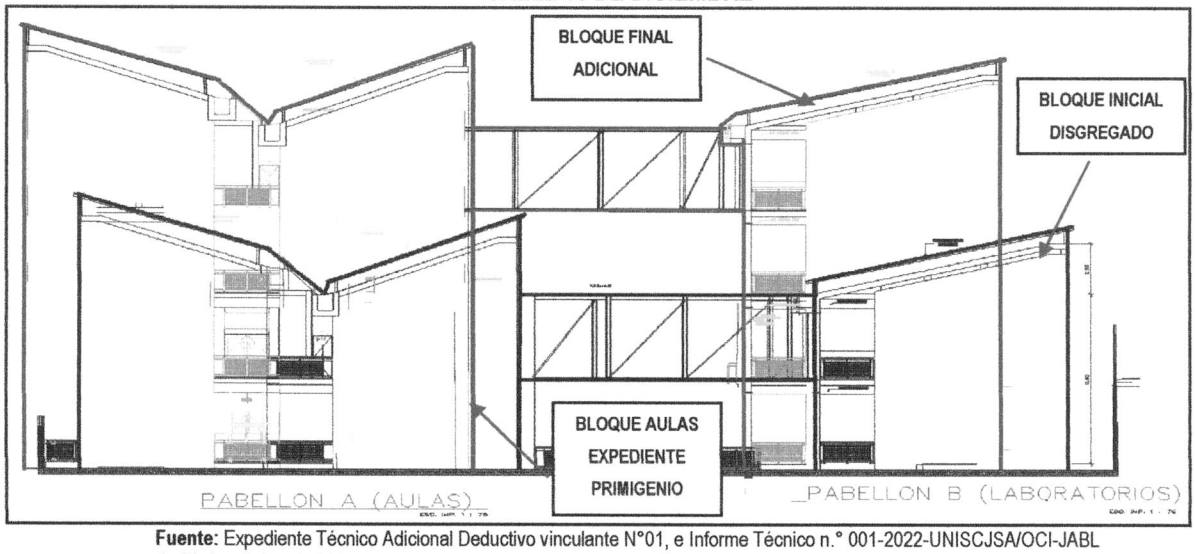
IMAGEN N.° 19
CALLE 10 DE DICIEMBRE

De igual forma, se puede advertir de la imagen precedente, que la elevación de la calle 10 de diciembre, al desplazarse la infraestructura del bloque de aulas, sobresale hacia la calle Av. José de San Martin.

Así como también, se observa que la infraestructura del bloque adicional es condicionante para los demás bloques, el reubicarlo a la posición que se aprobó en el expediente adicional deductivo, conllevó a cambios sustanciales en el planteamiento general; también, se observa que el cambio en altura, modificó toda la propuesta inicial con respecto a accesos, la ubicación del puente aéreo se modificaría, inicialmente el puente aéreo comunicaba el quinto piso de bloque de aulas a laboratorios, con la modificación del adicional autorizada por el señor Gilberto Vidal Rojas Soto, consultor, quien elaboró los expedientes técnicos primigenio **(Apéndice n.° 48)** y disgregado **(Apéndice n.° 66)**, el puente aéreo conectaría al tercer piso del adicional, el cual cambiaría arquitectónica el planteamiento inicial.

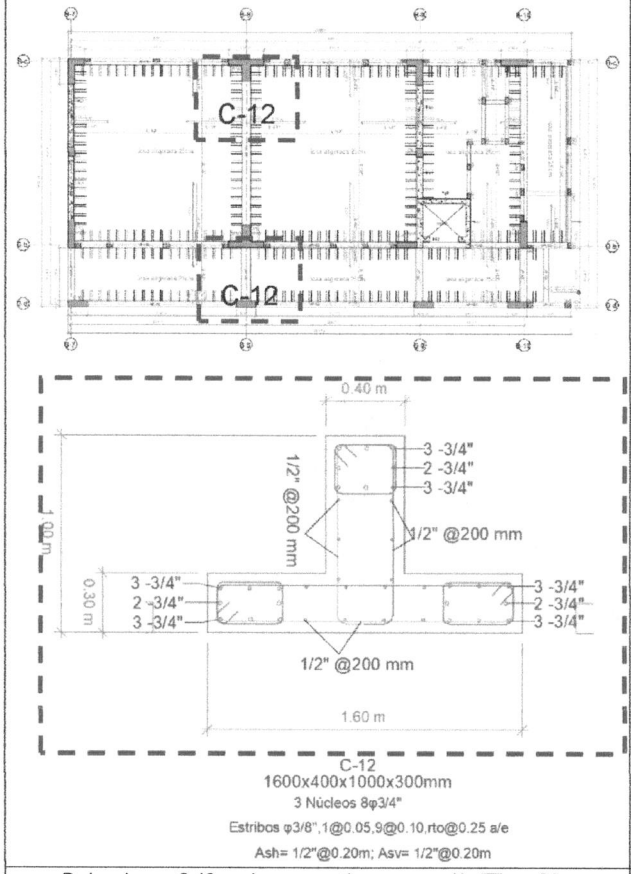
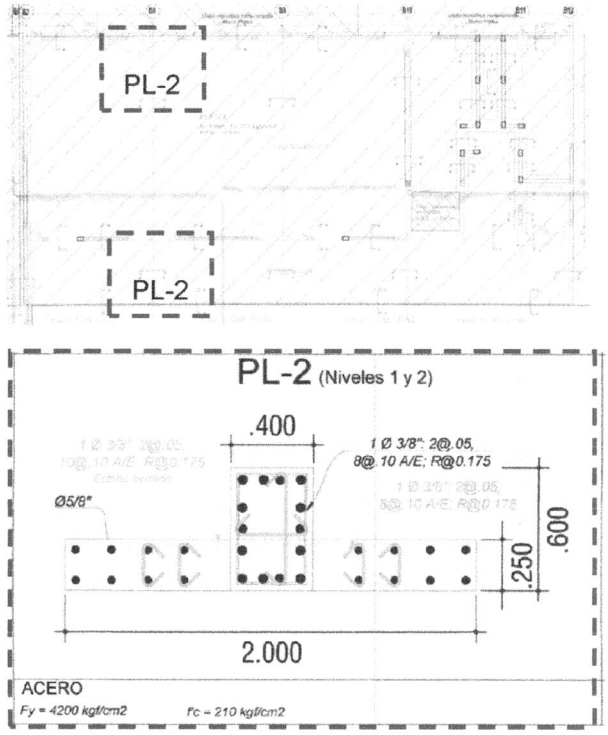
IMÁGENES Nos 24 y 25

• De la columna C-12 se observa que tiene una sección "T" con 24 aceros de refuerzo de ¾" de diámetro y acero de ½".	• Observamos en la imagen una placa de concreto con dimensiones distintas a la columna C-12 tanto en dimensiones como en la cuantía de acero. El cual conlleva a una reformulación total planteada por el contratista para el adicional deductivo vinculante n°01.

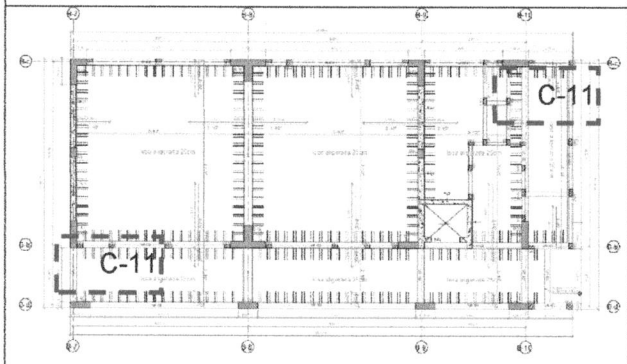
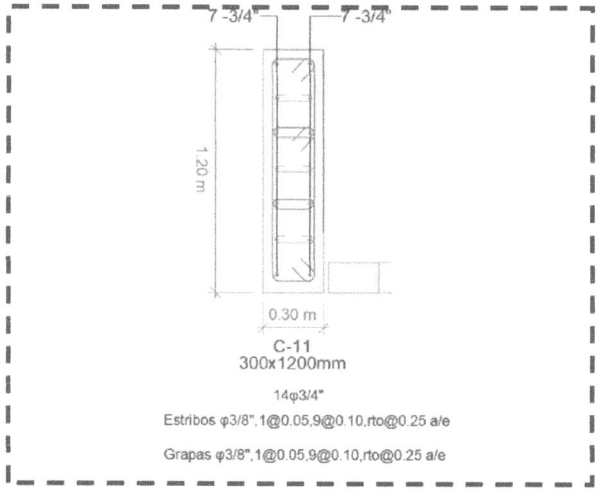
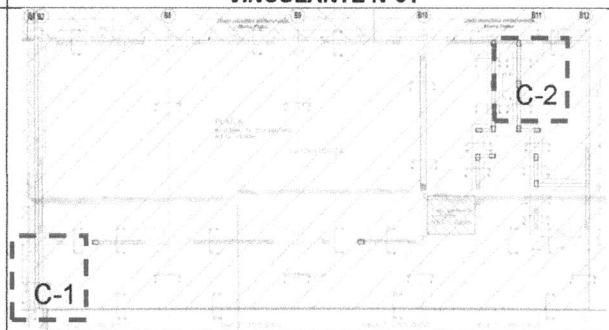
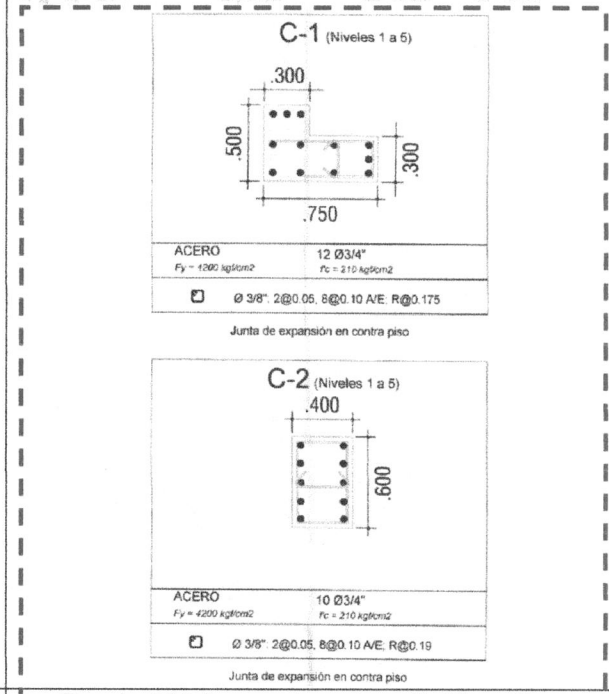
IMÁGENES Nos 26 y 27

• De la columna C-11 indican las dimensiones siguientes: 1.20m x 0.30m, con 14 aceros de refuerzo de ¾" de diámetro.	• El cuadro C-1 indica una columna de sección "L" con 12 aceros de refuerzo de ¾" de diámetro como se detalla en la imagen C-1, totalmente distintas al expediente disgregado (C-11). • El cuadro C-2 indica una columna con 10 aceros de refuerzo de ¾" de diámetro como se detalla en la imagen C-2, totalmente distintas al expediente disgregado (C-11). • Se observa la reformulación de las estructuras en el caso de las columnas en el adicional deductivo vinculante n°01,

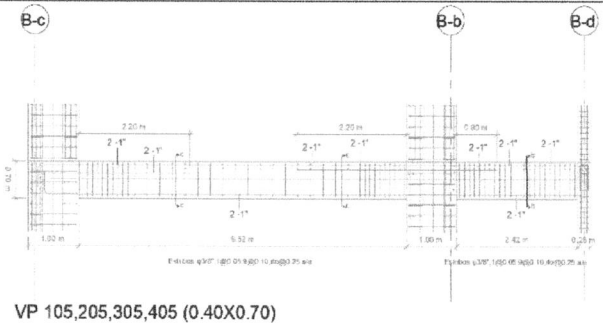
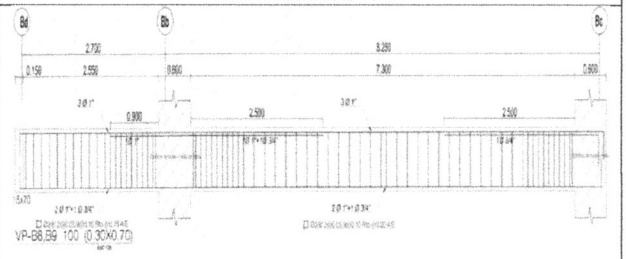
IMÁGENES Nos 30 y 31

1.1.6.1.1.1 PLANO EXPEDIENTE DISGREGADO	1.7 PLANO EXPEDIENTE ADICIONAL DEDUCTIVO VINCULANTE N°01
 VP 105,205,305,405 (0.40X0.70)  VP 0.40X0.70 Estribos φ3/8",1@0.05,9@0.10,rto@0.25 a/e Seccion b-b  VP 0.40X0.70 Estribos φ3/8",1@0.05,9@0.10,rto@0.25 a/e Seccion c-c	  VP-B8 0.30X0.70 Estribos φ3/8",1@0.05,9@0 10,rto@0.25 a/e Seccion b-b  VP-B8 0.30X0.70 Estribos φ3/8",1@0.05,9@0.10,rto@0.25 a/e Seccion c-c

• Del plano de vigas principales se observa que las dimensiones son de 70cm x 40cm. • La cuantía de acero en la sección b-b es la siguiente: 4 aceros de 1" de diámetro y 2 aceros de 5/8" de diámetro. • La cuantía de acero en la sección c-c es la siguiente: 6 aceros de 1" de diámetro, 2 aceros de 5/8" de diámetro.	• Como observamos en la imagen la sección de viga es de 70cm x 30cm, el cual es menor que el planteado en el expediente disgregado. • En la imagen sección b-b se muestra la sección de la viga con cuantías de acero de: 5 aceros de 1" de diámetro y 1 acero de ¾" de diámetro, el cual es diferente al que se muestra en el expediente disgregado, además que no contemplaron acero de refuerzo por esbeltez. • En la imagen sección c-c se muestra la sección de la viga con cuantías de acero de: 6 aceros de 1" de diámetro y 2 aceros de ¾" de diámetro, el cual es diferente al que se muestra en el expediente disgregado, además que no contemplaron acero de refuerzo por esbeltez.

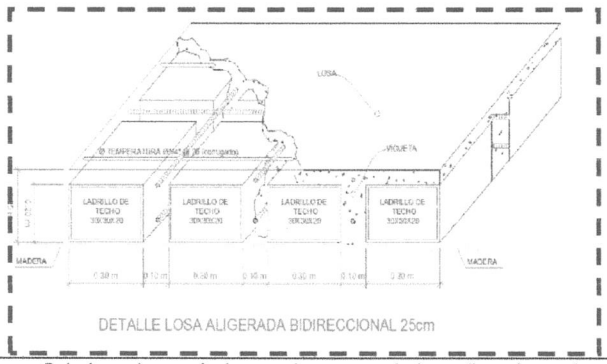
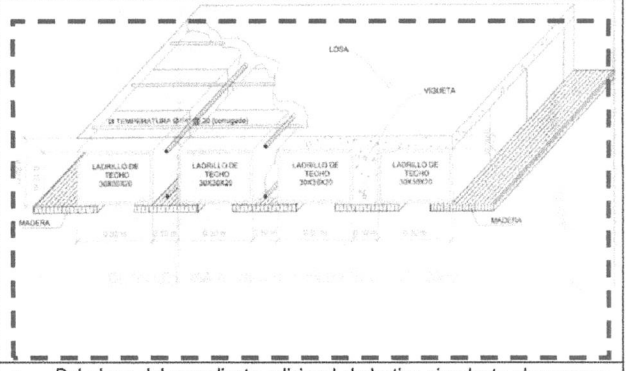
IMÁGENES Nos 32 y 33

1.1.7.1.1.1 PLANO EXPEDIENTE DISGREGADO	1.8 PLANO EXPEDIENTE ADICIONAL DEDUCTIVO VINCULANTE N°01
 DETALLE LOSA ALIGERADA BIDIRECCIONAL 25cm	
• Del plano de encofrados se observa que la losa aligerada en dos direcciones con un espesor de 0.25m.	• Del plano del expediente adicional deductivo vinculante observamos que el espesor de la losa aligerada unidireccional es de 0.20m. del cual se verifica que hay una reducción de 5cm con respecto al espesor de la losa aligerada planteada en el expediente disgregado. • También se observa que se propuso en el adicional, una losa aligerada en una dirección el cual se observa la reformulación total en estructuras de la losa el cual reducirá en acero y en concreto con respecto al expediente disgregado.

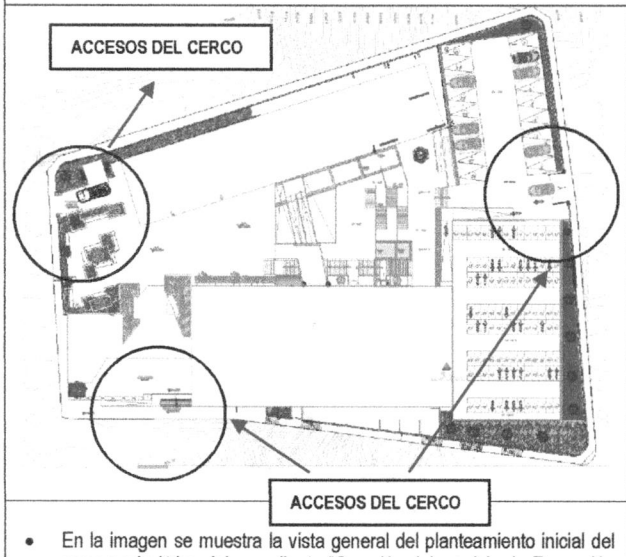
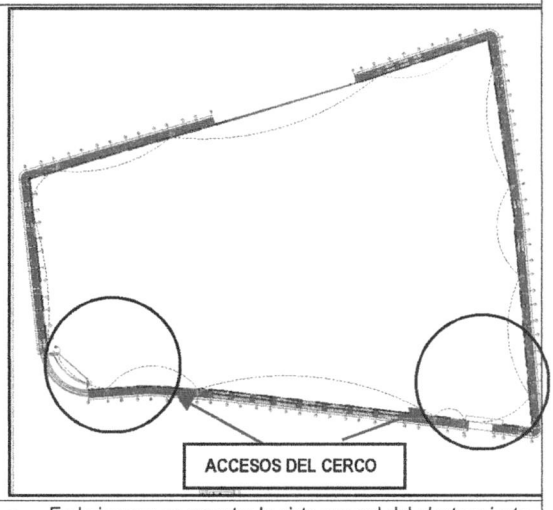
• En la imagen se muestra la vista general del planteamiento inicial del cerco perimétrico del expediente "Creación del servicio de Formación Profesional en Ingeniería Civil de la Universidad Nacional Intercultural de la Selva Central Juan Santos Atahualpa, distrito de Chanchamayo, provincia de Chanchamayo, región de Junín".	• En la imagen se muestra la vista general del planteamiento actual del cerco perimétrico del expediente: componente cerco perimétrico "Creación del servicio de Formación Profesional en Ingeniería Civil de la Universidad Nacional Intercultural de la Selva Central Juan Santos Atahualpa, distrito de Chanchamayo, provincia de Chanchamayo, región de Junín".

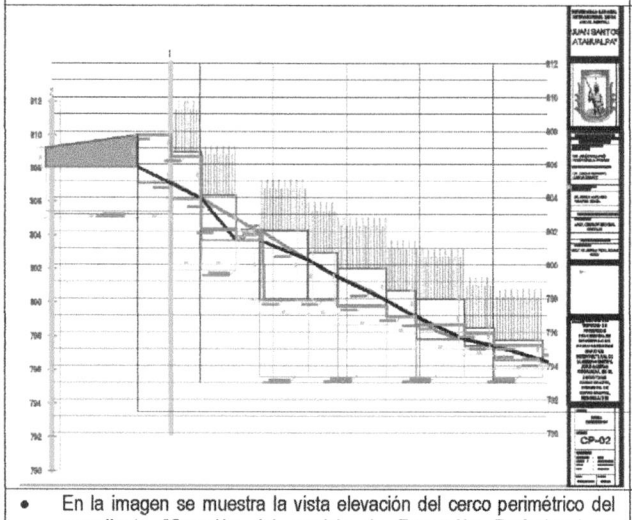
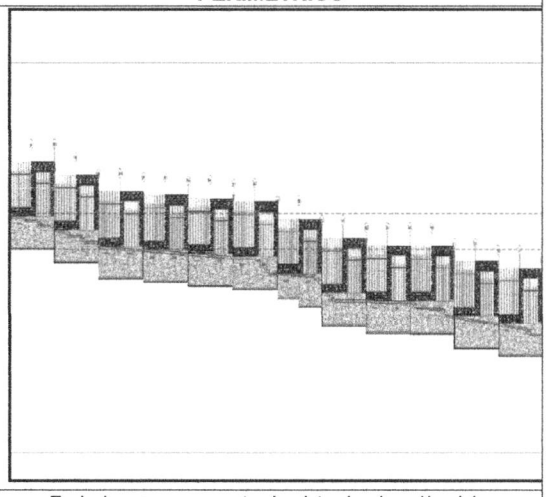
IMÁGENES Nos 36 y 37

• En la imagen se muestra la vista elevación del cerco perimétrico del expediente "Creación del servicio de Formación Profesional en Ingeniería Civil de la Universidad Nacional Intercultural de la Selva Central Juan Santos Atahualpa, distrito de Chanchamayo, provincia de Chanchamayo, región de Junín".	• En la imagen se muestra la vista de elevación del cerco perimétrico del expediente: componente cerco perimétrico "Creación del servicio de Formación Profesional en Ingeniería Civil de la Universidad Nacional Intercultural de la Selva Central Juan Santos Atahualpa, distrito de Chanchamayo, provincia de Chanchamayo, región de Junín".

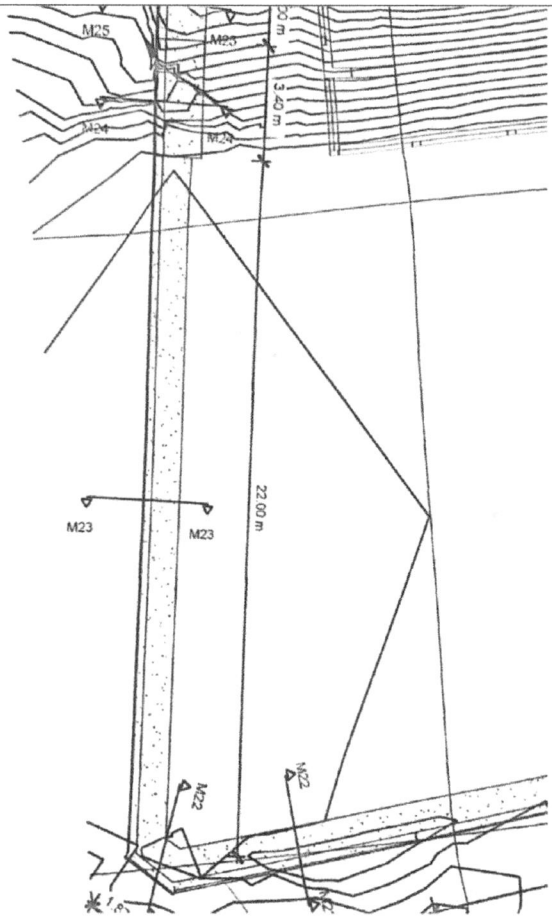
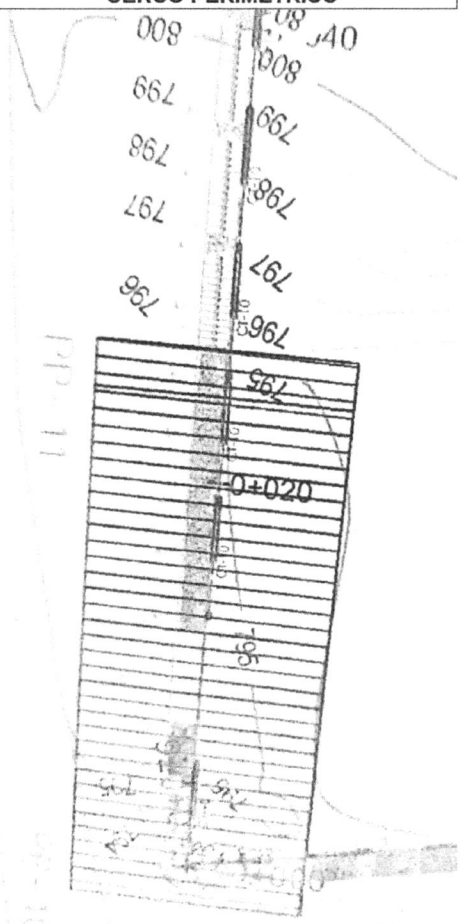
LA IMAGEN SE MUESTRA EN LA SIGUIENTE PAGINA
IMÁGENES Nos 38 y 39

• De la imagen observamos la sección M23 tramo del muro del cerco perimétrico en evaluación del expediente "Creación del servicio de Formación Profesional en Ingeniería Civil de la Universidad Nacional Intercultural de la Selva Central Juan Santos Atahualpa, distrito de Chanchamayo, provincia de Chanchamayo, región de Junín".	• Del plano de arquitectura PP-10 observamos la sección a evaluar planteamiento actual del cerco perimétrico del expediente: componente cerco perimétrico "Creación del servicio de Formación Profesional en Ingeniería Civil de la Universidad Nacional Intercultural de la Selva Central Juan Santos Atahualpa, distrito de Chanchamayo, provincia de Chanchamayo, región de Junín".

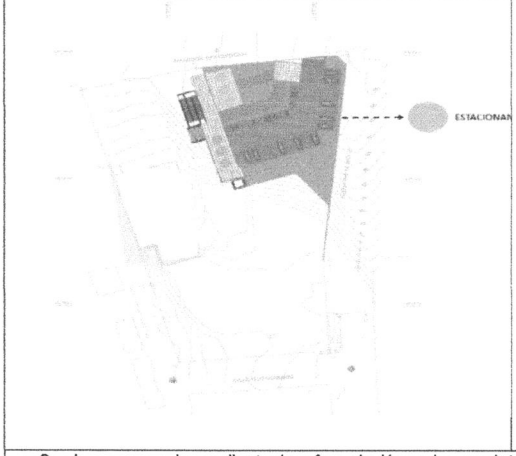
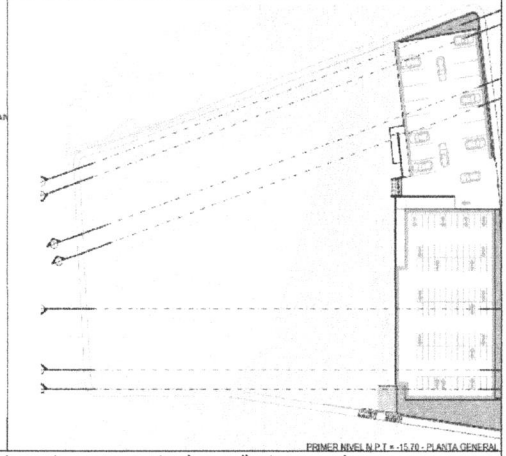
IMAGEN N.° 49
PLANTA DEL TERCER SOTANO

Por lo que, de acuerdo al informe técnico elaborado por la comisión de control **(Apéndice n.° 51)**, se advierte la variación del proyecto; por ello de la comparación entre el expediente primigenio **(Apéndice n.° 48)** con el expediente de reformulación total, se advirtió los siguiente:

Se observa que el expediente de reformulación varia completamente con respecto al expediente general

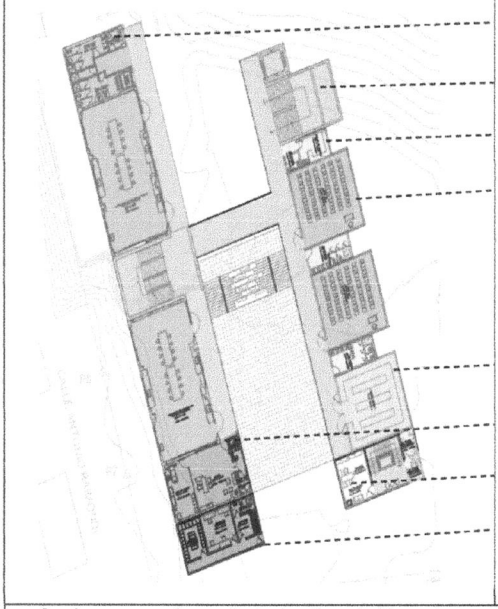
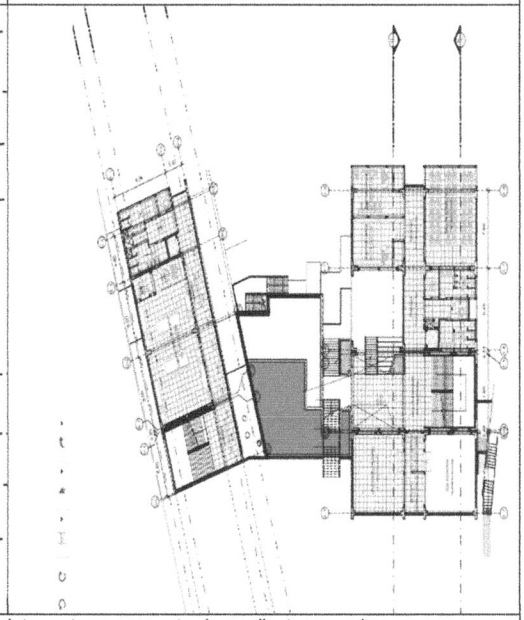
Se observa que el expediente de reformulación varia completamente con respecto al expediente general

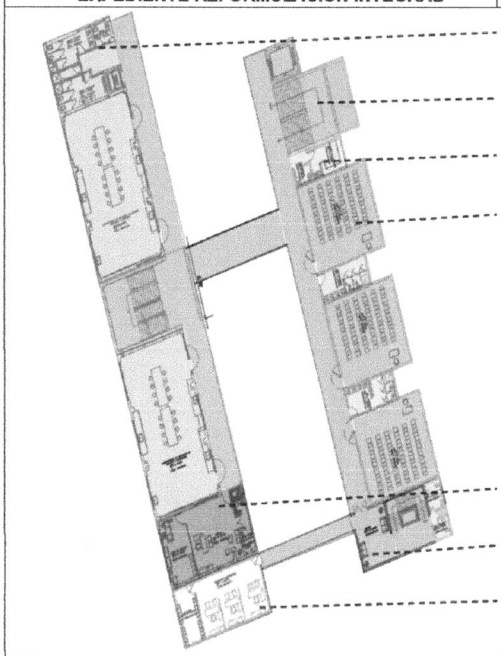
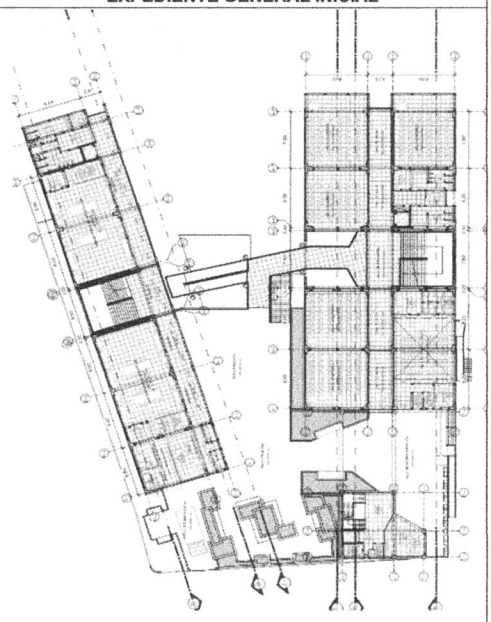
Se observa que el expediente de reformulación varia completamente con respecto al expediente general

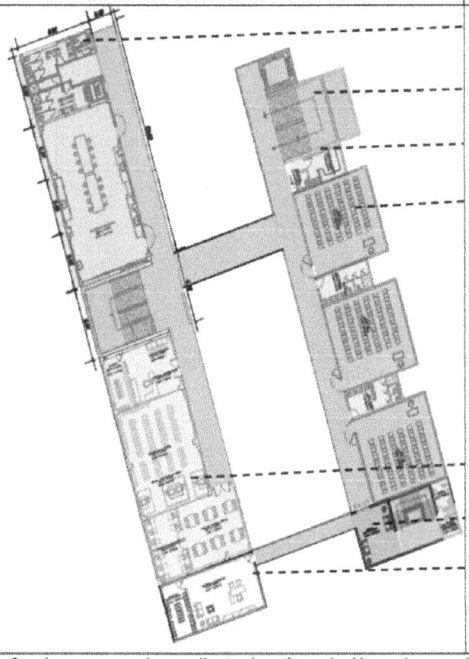
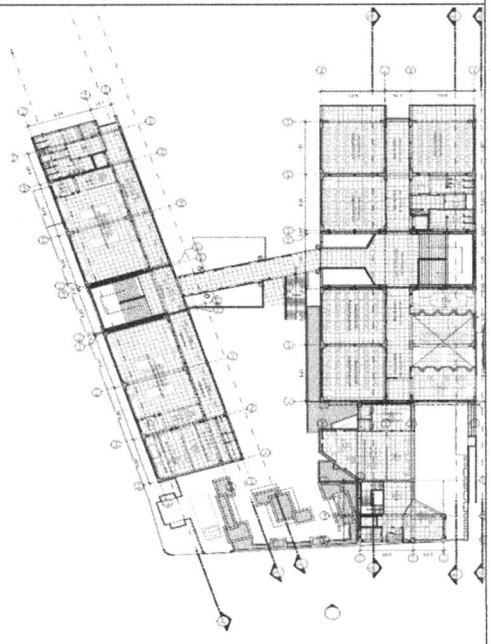
Se observa que el expediente de reformulación varia completamente con respecto al expediente general

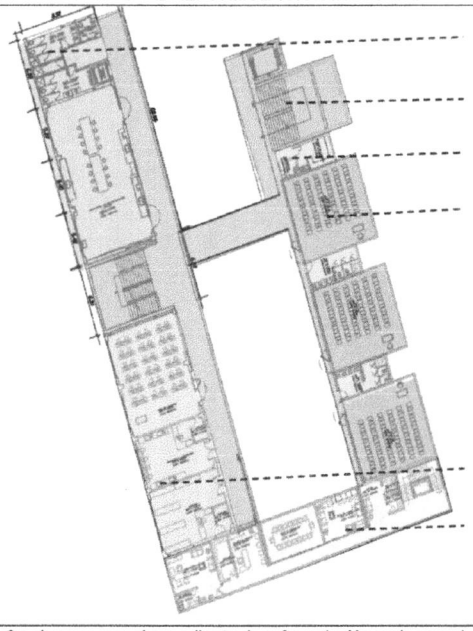
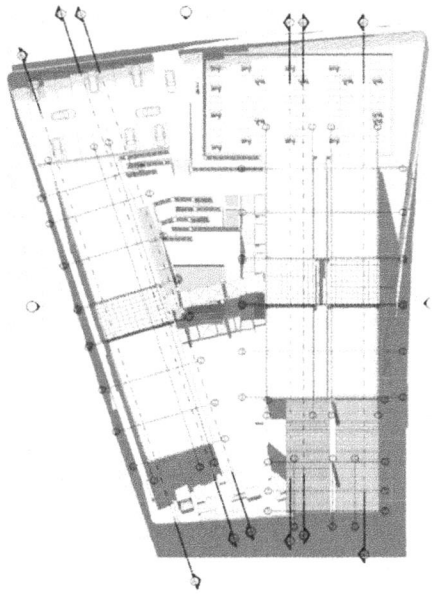
Se observa que el expediente de reformulación varia completamente con respecto al expediente general

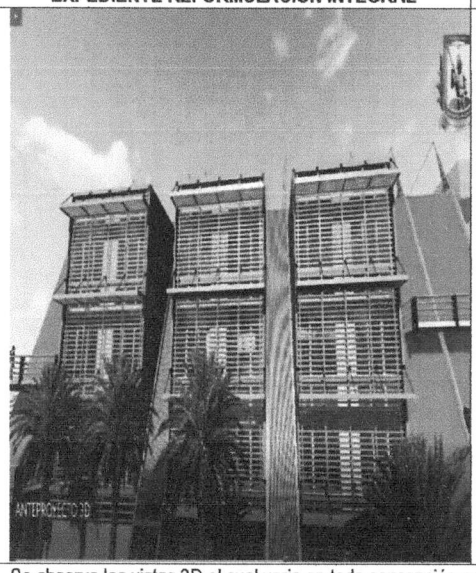
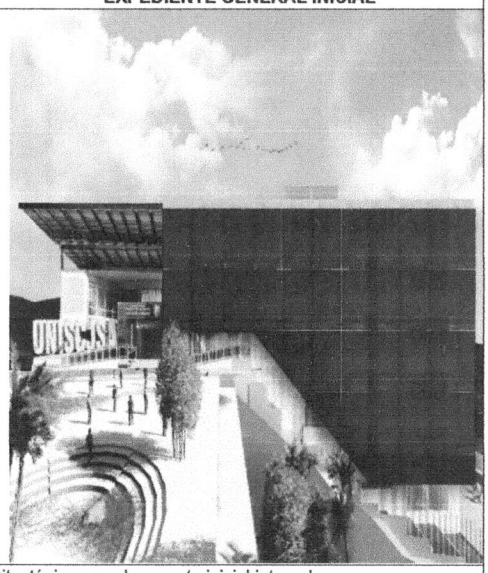
Se observa que el expediente de reformulación varia completamente con respecto al expediente general

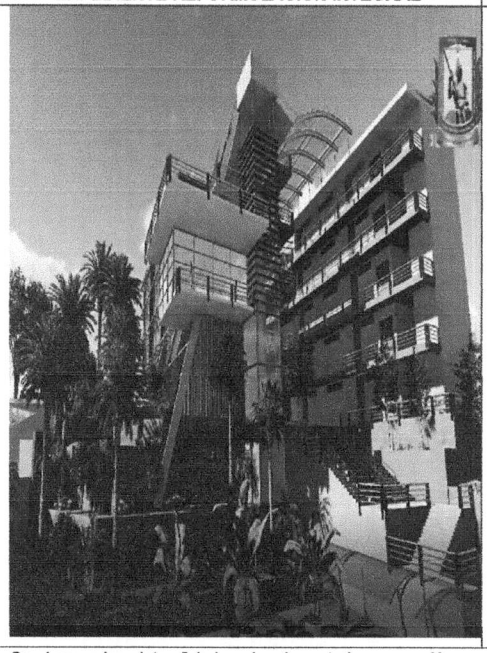
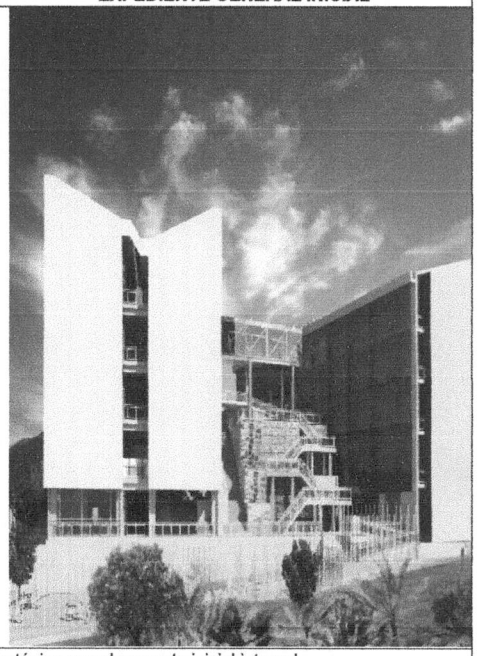
De las imágenes mostradas se observa la comparación de los bloques el cual de acuerdo al expediente de reformulación varían completamente en su distribución de espacios, respecto al expediente técnico primigenio **(Apéndice n.° 48)**.

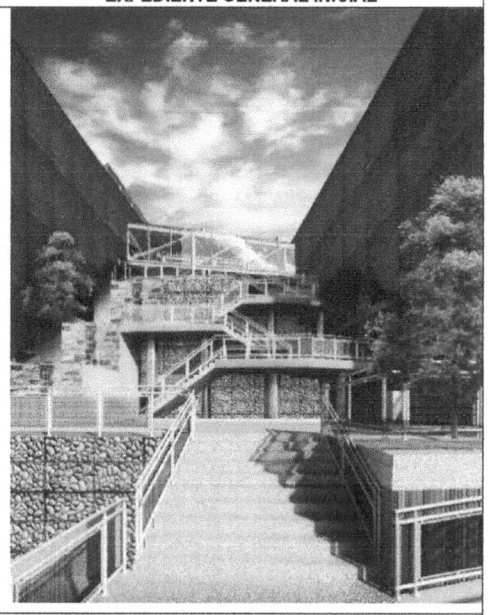
IMAGEN N.° 57
VISTAS EN 3D

Se observa las vistas 3D el cual varia en toda concepción arquitectónica con el proyecto inicial integral.
