INFORME DE CONTROL ESPECÍFICO N° 29197-2021-CG/GRAY-SCE

SERVICIO DE CONTROL ESPECÍFICO A HECHOS CON PRESUNTA IRREGULARIDAD MUNICIPALIDAD DISTRITAL DE LURICOCHA LURICOCHA - HUANTA - AYACUCHO

"EJECUCIÓN Y LIQUIDACIÓN DE LA OBRA: MEJORAMIENTO DE LA OFERTA DE SERVICIOS DE SALUD DEL C.S. LURICOCHA, DISTRITO DE LURICOCHA - HUANTA - AYACUCHO"

10 DE DICIEMBRE DE 2021
AYACUCHO - PERÚ

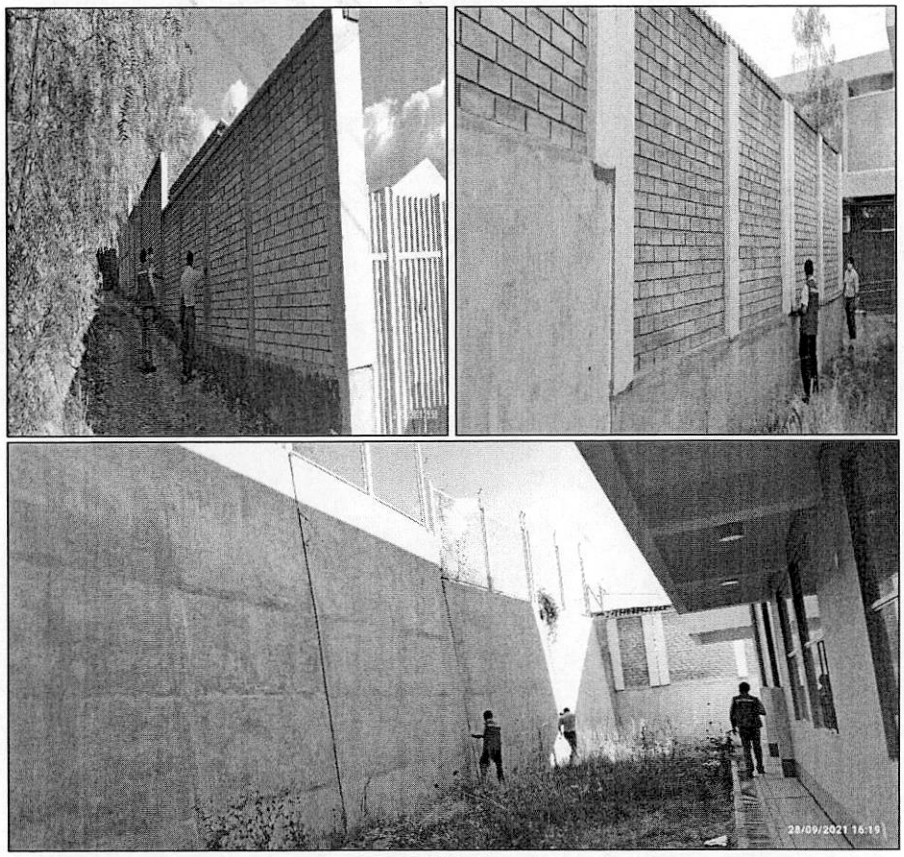
El Contratista tenía como obligación contractual de realizar el tarrajeo del zócalo interior y exterior considerando 40,52 m^2 en cada uno de ellos, además de realizar el acabado liso del muro de contención de 576,20 m^2; no obstante, de la inspección física realizada a la Obra, se constató que estas partidas no fueron ejecutadas; a pesar de ello, fueron valorizadas y pagadas a favor del Contratista considerando como partidas ejecutadas al 100 %.

En ese sentido, se advierte que las partidas: **04.01.03.02.02 Tarrajeo zócalo exterior, 04.01.03.02.03 Tarrajeo zócalo interior, 05.10.08 pintura esmalte anticorrosiva dos manos en pasamanos y 04.04.03.01.01 Acabado liso en muro de contención,** no fueron ejecutadas por el Contratista; sin embargo, fueron pagadas por la Entidad a mérito de las valorizaciones de obra n.^{os} 5 y 8, las cuales contaron con la aprobación del señor Yuri Ayala Bautista, jefe de Supervisión y conformidad del señor Nazario Inocencio Paucar Vilcapuma, subgerente de Infraestructura y Obras Públicas; incumplimientos que se muestran en la imagen siguiente:

Imagen n.° 1
No se evidencia el tarrajeo de zócalo interior, exterior y acabado liso de muro de contención

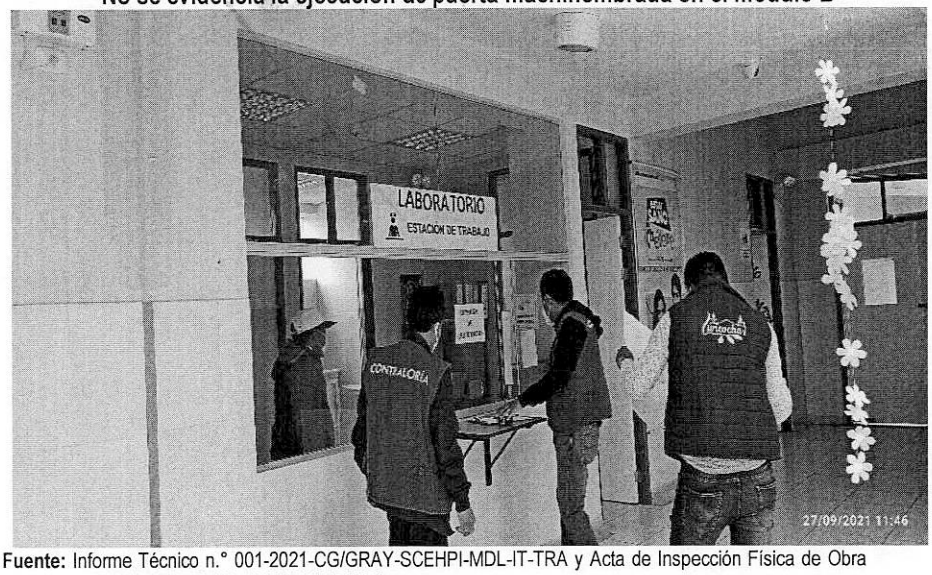
Además, el Contratista, conforme a los resultados de la inspección física realizada a la Obra, no ejecutó 6,72 m² de puerta machihembrada en el módulo B, mientras en el módulo E debió de ejecutar 4,34 m² de vidrio crudo de 6 mm en sobre luz con marco de madera; cabe precisar, que se consideró en el expediente técnico la ejecución de 18,80 m de Sellador para tapa juntas sísmicas; no obstante, a pesar que en este bloque se evidenció la inexistencia de la junta sísmica, esta partida fue valorizada; mientras que, en el módulo G se debía ejecutar 6,00 m² de piso cerámico, 8,70 m de contrazócalo sanitario y 1,17 m² de ventana con vidrio templado, las cuales no fueron ejecutadas en el primer y segundo piso del citado módulo, sin embargo, fueron valorizadas como partidas ejecutadas al 100 %.

En ese sentido, se advierte que las partidas: **06.03.10.01 Puerta machihembrada (según detalle), 09.03.10.02 Vidrio crudo de 6mm en sobre luz con marco de madera, 09.03.12.01 Sellador para tapa juntas sísmicas, 11.03.04.02 Piso cerámico color claro 45x4, 11.03.05.01 Contrazócalo sanitario 10cm x 45cm** y **11.03.09.01 Ventana tipo sistema NOVA con vidrio templado 6 mm,** no fueron ejecutadas por el Contratista; sin embargo, fueron consideradas en las valorizaciones de obra n.os, 6, 7, 9 y 10, propiciando que la Entidad efectué el pago de las valorizaciones de obra n.os 6, 7 y 9, que contaron con la aprobación del señor Yuri Ayala Bautista, jefe de Supervisión y conformidad del señor Nazario Inocencio Paucar Vilcapuma, subgerente de Infraestructura y Obras Públicas; mientras que, la valorización de obra n.° 10, no conllevó a un pago directo por la Entidad por estar sujeta a reajustes, deducciones y amortizaciones por adelantos directo y de materiales a favor del Contratista. Incumplimientos que se muestran en las imágenes siguientes.

Imagen n.° 2
No se evidencia la ejecución de puerta machihembrada en el módulo B

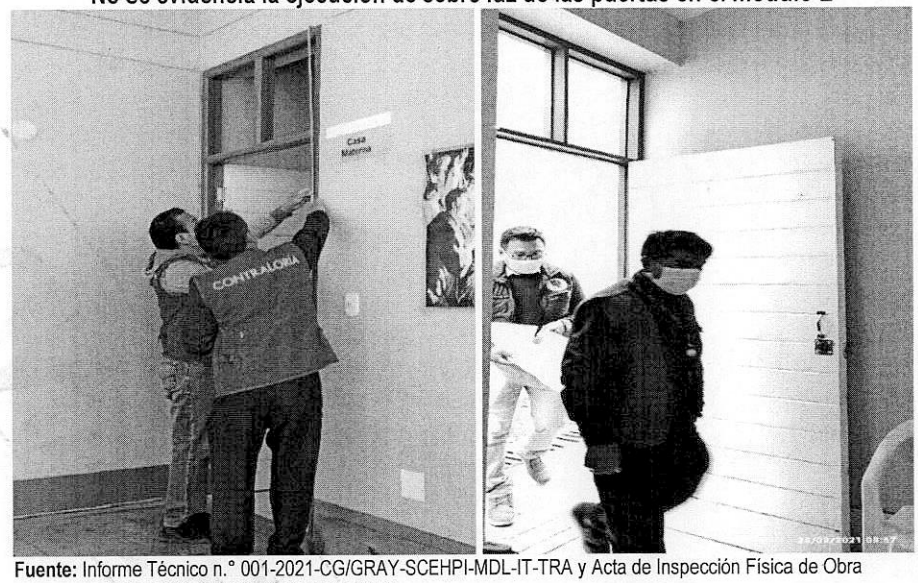
Imagen n.° 3
No se evidencia la ejecución de sobre luz de las puertas en el módulo E

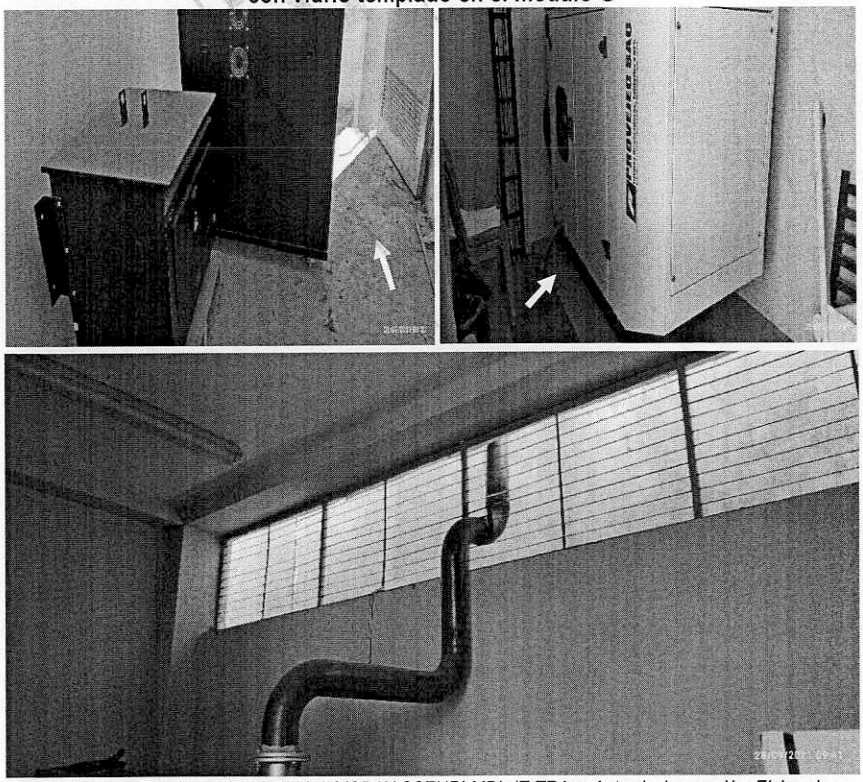
Imagen n.° 4
No se evidencia la ejecución de piso cerámico, contrazócalo sanitario y ventana con vidrio templado en el módulo G

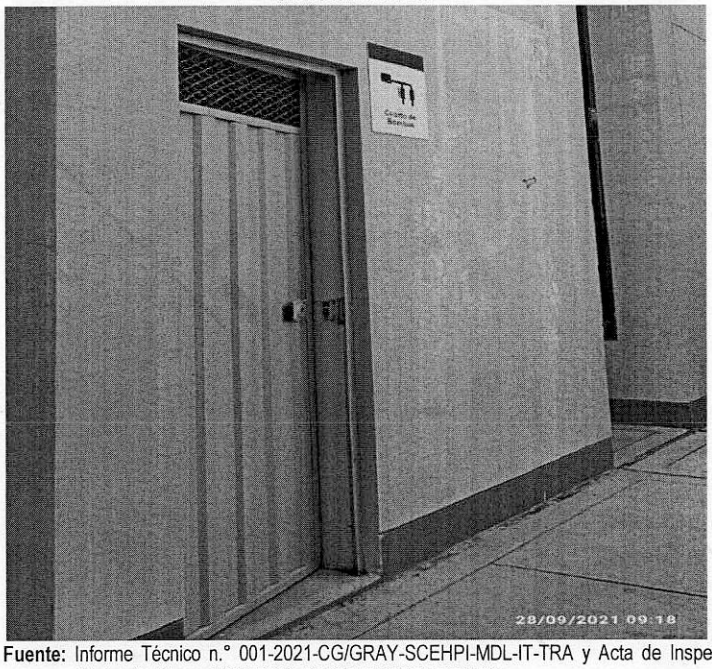
Asimismo, el Contratista tenía como obligación contractual la ejecución de ventana metálica y ventana con vidrio templado, considerando el metrado de 0,72 m² para cada una de ellas en el módulo H; no obstante, incumplió con tal obligación y las valorizó como partidas ejecutadas al 100 %.

En ese sentido, se advierte que las partidas: **12.02.02.07.02 Ventana metálica** y **12.02.02.09.01 Ventana tipo sistema NOVA con vidrio templado 6 mm**, no fueron ejecutadas por el Contratista; sin embargo, fueron pagadas por la Entidad, a mérito de la valorización de obra n.° 8, que contó con la aprobación del señor Yuri Ayala Bautista, jefe de Supervisión y conformidad del señor Nazario Inocencio Paucar Vilcapuma, subgerente de Infraestructura y Obras Públicas; incumplimiento que se muestra en la imagen siguiente:

Imagen n.° 5
No se evidencia la ejecución de ventana metálica y ventana con vidrio templado en el módulo H

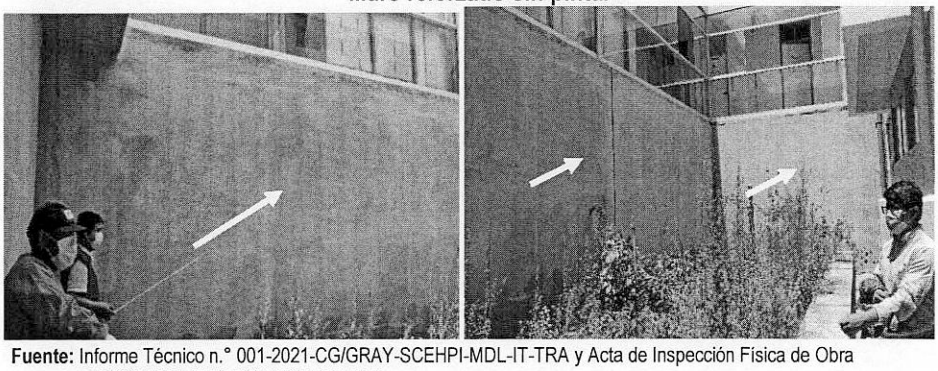
Imagen n.° 9
Muro reforzado sin pintar

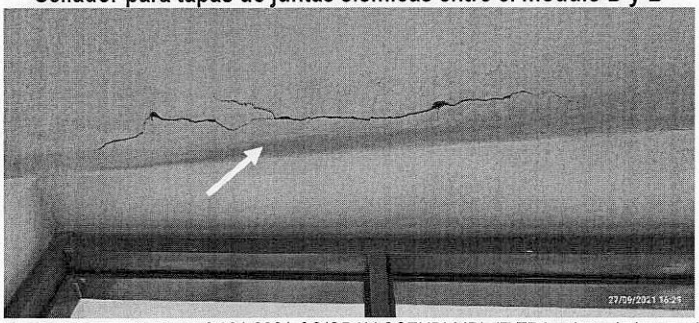
Además, en el módulo D, el Contratista debió de ejecutar 40,88 m² de puerta de madera contraplacada, 55,25 m² de mampara de vidrio templado y 46,80 m de sellador para tapa de juntas sísmicas; sin embargo, de la inspección física a la Obra, específicamente del primer y segundo piso del módulo D, se observó la ejecución de 39,42m² (incluyendo la sobre luz sin protección) de puertas contra placadas ubicadas en diferentes ambientes (puertas que no se ejecutaron en su totalidad, al dejar sin protección el tragaluz a los 2,10 m), 51,23 m² de mamparas de vidrio templado (en el segundo piso se ejecutó con una altura de 2,54 m ubicados en diferentes ambientes) y 15,54 m de sellador de tapas juntas sísmicas, entre el módulo D y C y el módulo D y B. Entonces, el Contratista no ejecutó 1,46 m² de puerta de madera contraplacada, 4,02 m² de mampara de vidrio templado y 31,26 m de sellador para tapa de juntas sísmicas; no obstante, fueron valorizadas al 100 %.

En consecuencia, se observa que las partidas **08.03.08.02 Puerta de madera contraplacada**, **08.03.10.02 Mampara de vidrio templado de 8mm. Inc./accesorios** y **08.03.12.01 Sellador para tapa juntas sísmicas**, se ejecutaron parcialmente; sin embargo, fueron pagadas íntegramente por la Entidad, a mérito de las valorizaciones de obra n.os 8 y 9, las cuales contaron con la aprobación del señor Yuri Ayala Bautista, jefe de Supervisión y conformidad del señor Nazario Inocencio Paucar Vilcapuma, subgerente de Infraestructura y Obras Públicas. Ejecución parcial que se muestra en la imagen siguiente:

Imagen n.° 10
Sellador para tapas de juntas sísmicas entre el módulo D y B

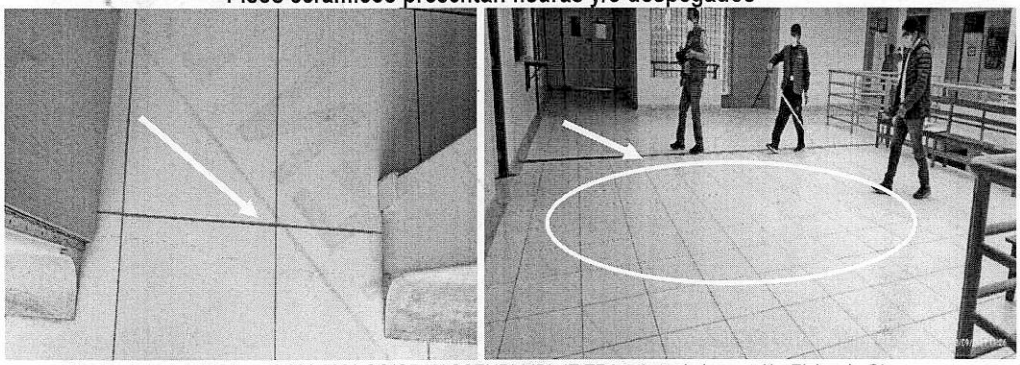
advirtió la ejecución de 46,25 m² del piso cerámico que presentan fisuras y/o se encuentran despegados; 1,47 m² del zócalo cerámico, se han desprendido y/o se encuentran despegados, 21,65 m² del contra zócalo sanitario presentan fisuras y/o se ejecutaron sin la curva, las puertas contraplacadas ubicadas no se ejecutaron en su totalidad, debido a que se dejaron sin protección la sobre luz a partir de los 2,10 m; no obstante, contaron con la aprobación y conformidad de su ejecución.

En ese sentido, se observa que las partidas **05.03.06.02 Piso Cerámico color claro 45x45**, **05.03.07.01 Zócalo de cerámico blanco 0.20x0.40**, **05.03.08.01 Contrazócalo sanitario 10cm x 45cm** y **05.03.10.01 Puerta de madera contraplacada**, se ejecutaron con deficiencias constructivas; sin embargo, fueron pagadas íntegramente por la Entidad, a mérito de las valorizaciones de obra n.os 6, 7 y 8, las cuales contaron con la aprobación del señor Yuri Ayala Bautista, jefe de Supervisión y conformidad del señor Nazario Inocencio Paucar Vilcapuma, subgerente de Infraestructura y Obras Públicas. Deficiencias constructivas que se muestran en las imágenes siguientes:

Imagen n.° 13
Pisos cerámicos presentan fisuras y/o despegados

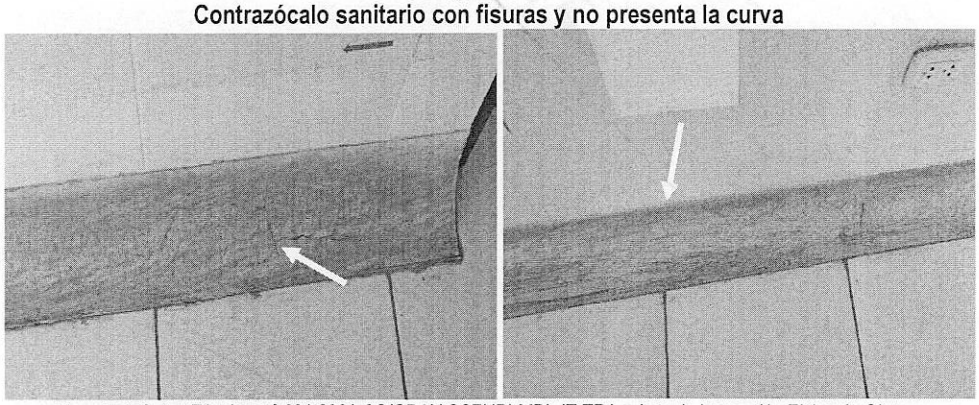
En ese sentido, se advierte que las partidas **06.03.06.02 Piso cerámico color claro 45x45**, **06.03.08.01 Contrazócalo sanitario 10cm x 45cm**, **06.03.10.02 Puerta de madera contraplacada** y **06.03.16.01 Sellador para tapa juntas sísmicas**, se ejecutaron con deficiencias constructivas; sin embargo, fueron pagadas íntegramente por la Entidad, a mérito de las valorizaciones de obra n.os 6, 7, 8 y 9, las cuales contaron con la aprobación del señor Yuri Ayala Bautista, jefe de Supervisión y conformidad del señor Nazario Inocencio Paucar Vilcapuma, subgerente de Infraestructura y Obras Públicas. Deficiencias constructivas que se muestran en las imágenes siguientes:

Imagen n.° 18
Contrazócalo sanitario con fisuras y no presenta la curva

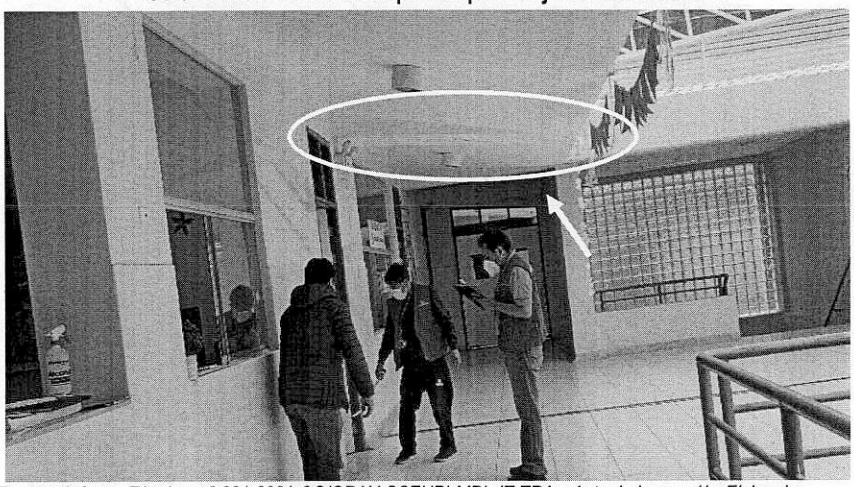
Imagen n.° 20
Se evidencia el sellador para tapas de juntas sísmicas

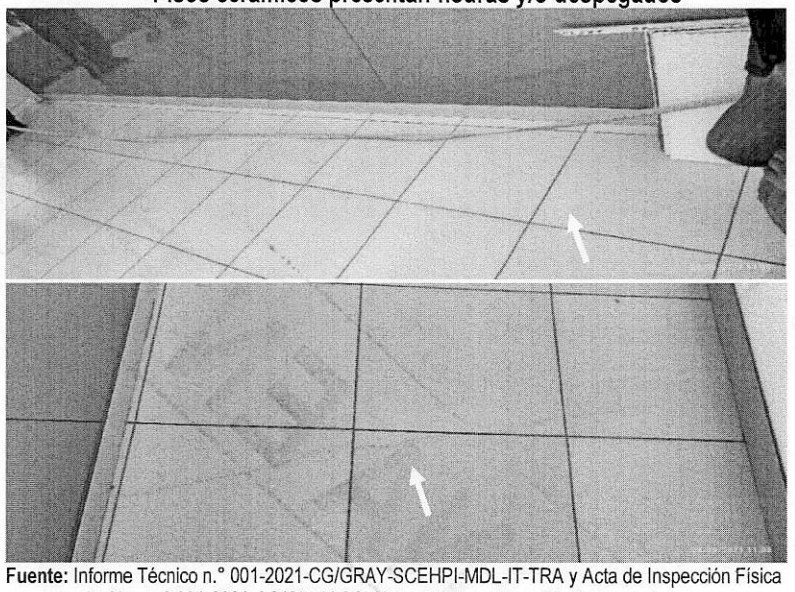
En el módulo C, el Contratista debió de ejecutar 565,90 m^2 de piso cerámico, 293,52 m^2 de zócalo de cerámico, 174,75 m de contrazócalo sanitario, 57,96 m^2 de puerta de madera contraplacada y 39,90 m de sellador para tapa de juntas sísmicas, sin embargo, en los diferentes ambientes del mencionado módulo, se advirtió que 38,65 m^2 del piso cerámico presentan fisuras y/o se encuentran despegados, 0,65 m^2 del zócalo cerámico (ubicados en la dirección) se desprendió, 57,84 m del contra zócalo sanitario (ubicados en diferentes ambientes de la galería de circulación) presentan fisuras y/o se ejecutaron sin la curva, 62,98 m^2 (incluyendo la sobre luz sin protección) de puertas contraplacadas no se ejecutaron en su totalidad (al dejar sin protección la sobre luz a partir de los 2,10m) y 14,46m de sellador de tapas para juntas sísmicas que no se sellaron adecuadamente debido a que presenta filtraciones por lluvia, entre el módulo C y B y el módulo C y A; no obstante, contaron con la aprobación y conformidad de su ejecución.

En ese sentido, se advierte que las partidas **07.03.06.02 Piso cerámico color claro 45x45**, **07.03.07.01 Zócalo de cerámico blanco 0.20x0.40**, **07.03.08.01 Contrazócalo sanitario 10cm x 45cm**, **07.03.10.01 Puerta de madera contraplacada** y **07.03.16.01 Sellador para tapa juntas sísmicas**, se ejecutaron con deficiencias constructivas; sin embargo, fueron pagadas íntegramente por la Entidad, a mérito de las valorizaciones n.os 6, 7, 8 y 9, las cuales contaron con la aprobación del señor Yuri Ayala Bautista, jefe de Supervisión y conformidad del señor Nazario Inocencio Paucar Vilcapuma, subgerente de Infraestructura y Obras Públicas. Deficiencias constructivas que se muestran en las imágenes siguientes:

Imagen n.° 21
Pisos cerámicos presentan fisuras y/o despegados

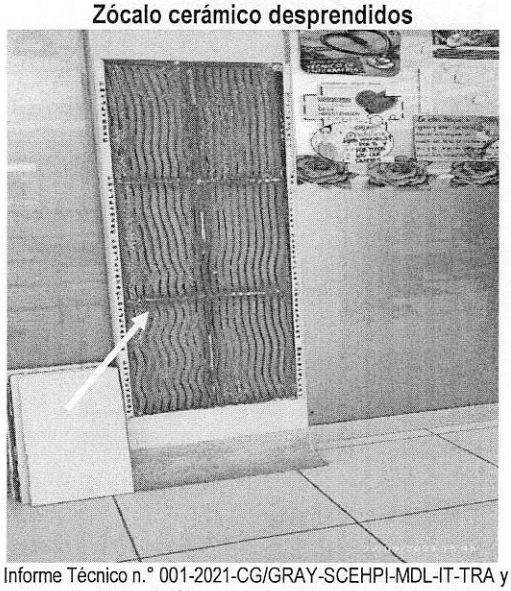
Imagen n.° 22
Zócalo cerámico desprendidos

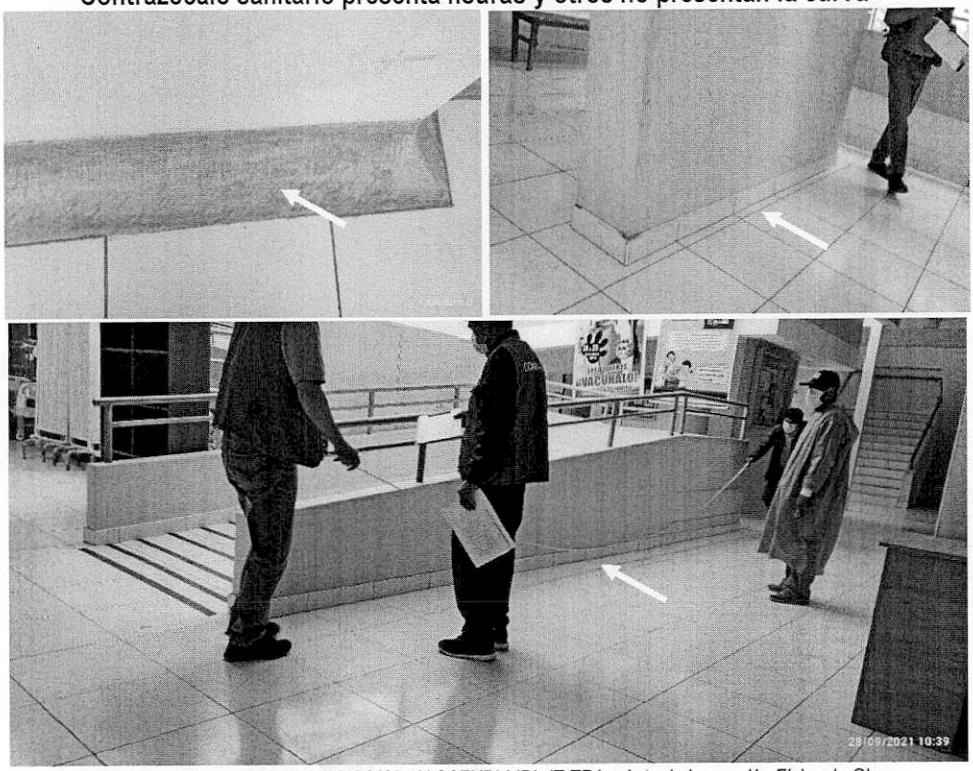
Imagen n.° 23
Contrazócalo sanitario presenta fisuras y otros no presentan la curva

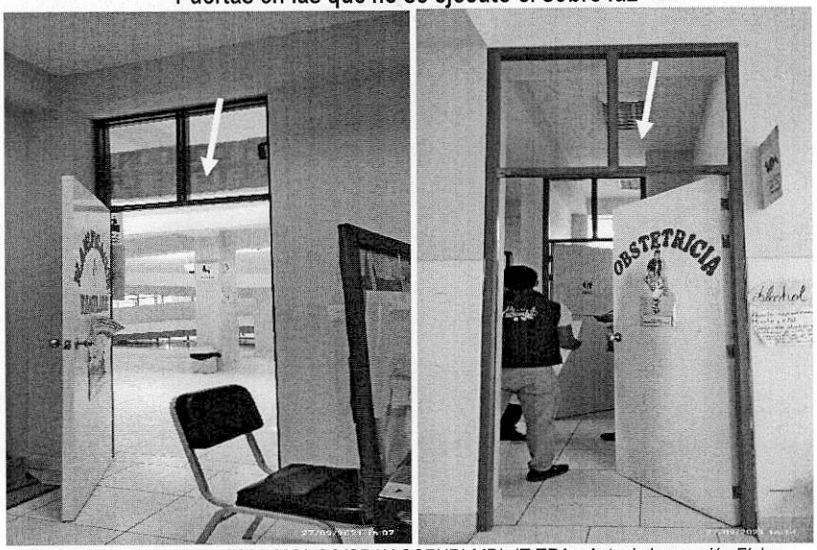
Imagen n.° 24
Puertas en las que no se ejecutó el sobre luz

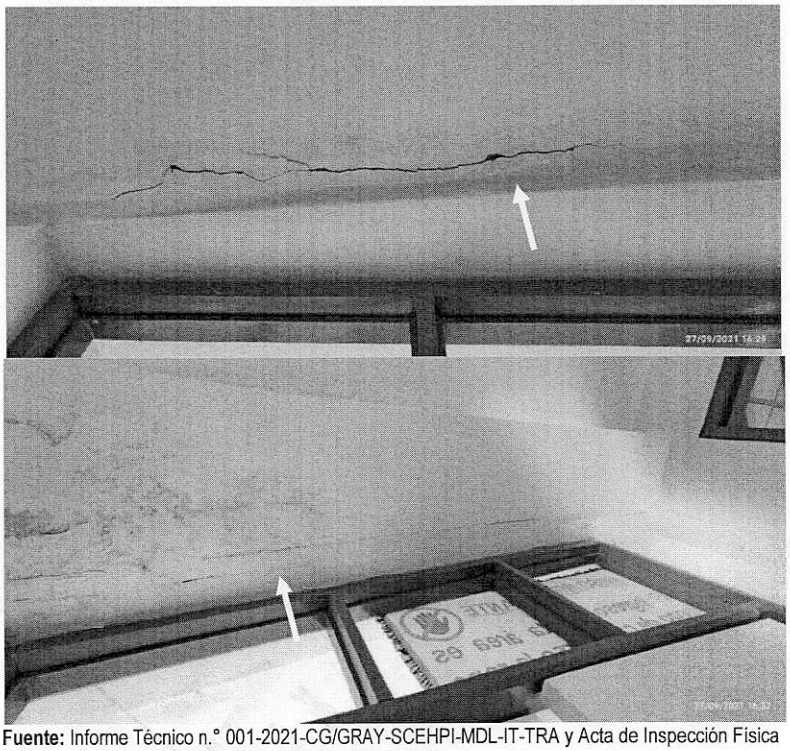
En ese sentido, se advierte que las partidas **08.03.08.01 Puerta machihembrada (según detalle)**, **08.03.08.02 Puerta de madera contraplacada** y **08.03.12.01 Sellador para tapa juntas sísmicas**, se ejecutaron con deficiencias constructivas; sin embargo, fueron pagadas íntegramente por la Entidad, a mérito de las valorizaciones de obra n.os 8 y 9, las cuales contaron con la aprobación del señor Yuri Ayala Bautista, jefe de Supervisión y conformidad del señor Nazario Inocencio Paucar Vilcapuma, subgerente de Infraestructura y Obras Públicas. Deficiencias constructivas que se muestran en las imágenes siguientes:

Imagen n.° 26
Sellador para tapas de juntas sísmicas con filtraciones por lluvia

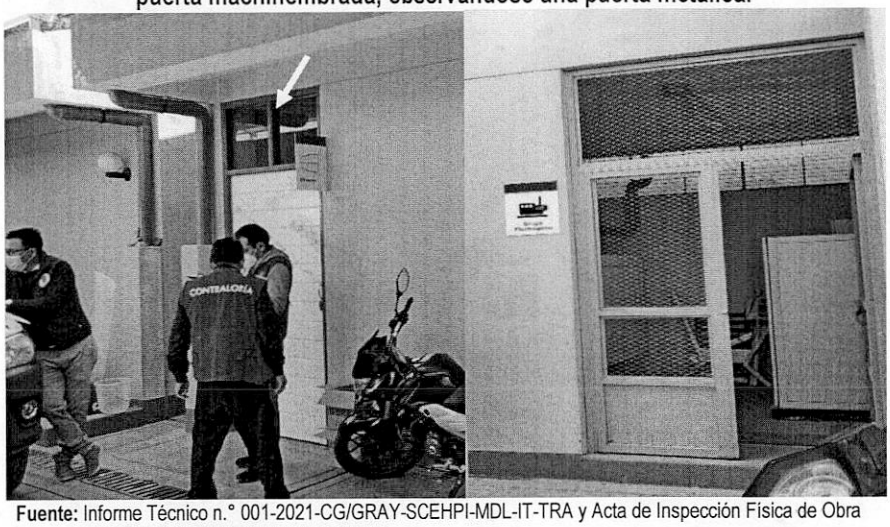
advirtiéndose una puerta metálica; no obstante, contaron con la aprobación y conformidad de su ejecución.

En ese sentido, se advierte que la partida **10.03.07.01 Puerta machihembrada (según detalle** y **11.03.07.01 Puerta machihembrada (según detalle)**, se ejecutaron con deficiencias constructivas; sin embargo, fueron consideradas en las valorizaciones de obra n.os 8 y 10, de la cual la valorización de obra n.° 8 fue pagada íntegramente por la Entidad, contando con la aprobación del señor Yuri Ayala Bautista, jefe de Supervisión y conformidad del señor Nazario Inocencio Paucar Vilcapuma, subgerente de Infraestructura y Obras Públicas; mientras la valorización de obra n.° 10 no propició un pago directo de la Entidad, por estar sujeta a reajustes, deducciones y amortizaciones por adelantos directo y de materiales a favor del Contratista. Deficiencias constructivas que se muestran en las imágenes siguientes:

Imagen n.° 27
En el módulo F no se ejecutó el sobre luz de las puertas y en el módulo G no se ejecutó la puerta machihembrada, observándose una puerta metálica.

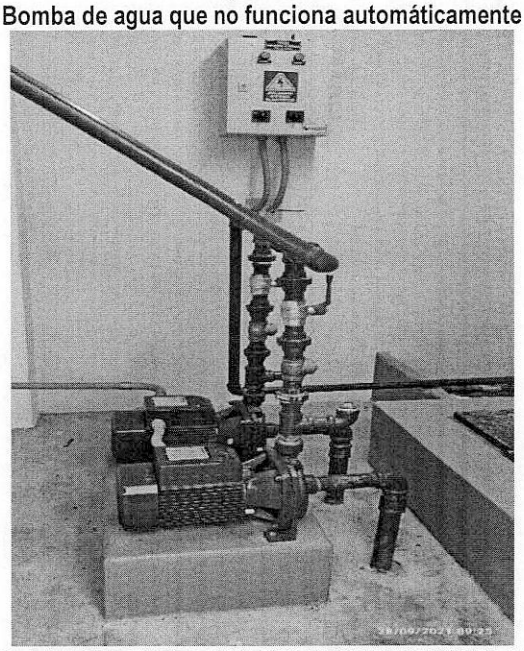
Respecto a las instalaciones sanitarias, el contratista debió de ejecutar 1 unidad de bomba 1,5 HP con accesorios; sin embargo, se advirtió que la bomba 1,5 HP no funciona automáticamente; no obstante, contó con la aprobación y conformidad de su ejecución. En ese sentido, se advierte que la partida **14.11.02 Bomba 1.5 HP inc. Accesorios**, se ejecutó con deficiencias constructivas; sin embargo, fue considerada en la valorización de obra n.° 10, el cual, no propició un pago directo de la Entidad, por estar sujeta a reajustes, deducciones y amortizaciones por adelantos directo y de materiales a favor del Contratista. Deficiencia constructiva que se muestra en la imagen siguiente:

Imagen n.° 29
Bomba de agua que no funciona automáticamente

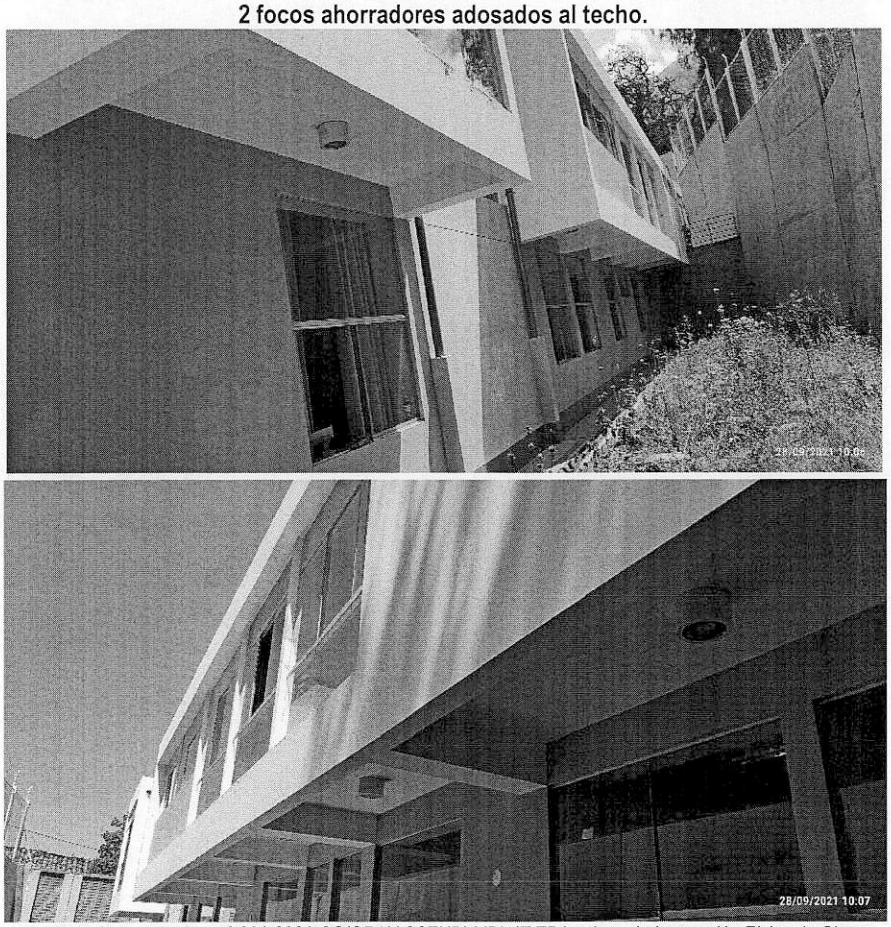
Imagen n.° 31
Se modificaron 14 lámparas de luz exterior adosados a pared por lámparas circulares con 2 focos ahorradores adosados al techo.

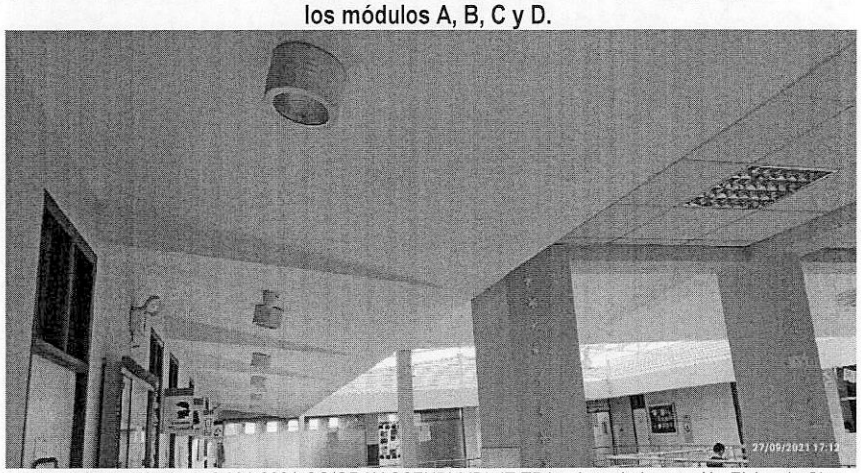
Imagen n.° 32
Se cambiaron las lámparas modelo 3 rectangular de focos TL5 de fluorescencia lineal con lámparas circulares con focos ahorradores en el pasadizo del primer y segundo nivel de los módulos A, B, C y D.
