INFORME DE VISITA DE CONTROL N° 001-2022-OCI/0481-SVC

VISITA DE CONTROL
SOCIEDAD DE BENEFICENCIA DE HUANCAYO
HUANCAYO – HUANCAYO - JUNÍN

"VALORIZACIÓN N° 11 DE LA EJECUCIÓN DE LA OBRA: AMPLIACIÓN DE SERVICIOS FUNERARIOS EN EL CEMENTERIO GENERAL DE HUANCAYO – BICENTENARIO DEL PERÚ"

HUANCAYO, 25 DE ABRIL DE 2022

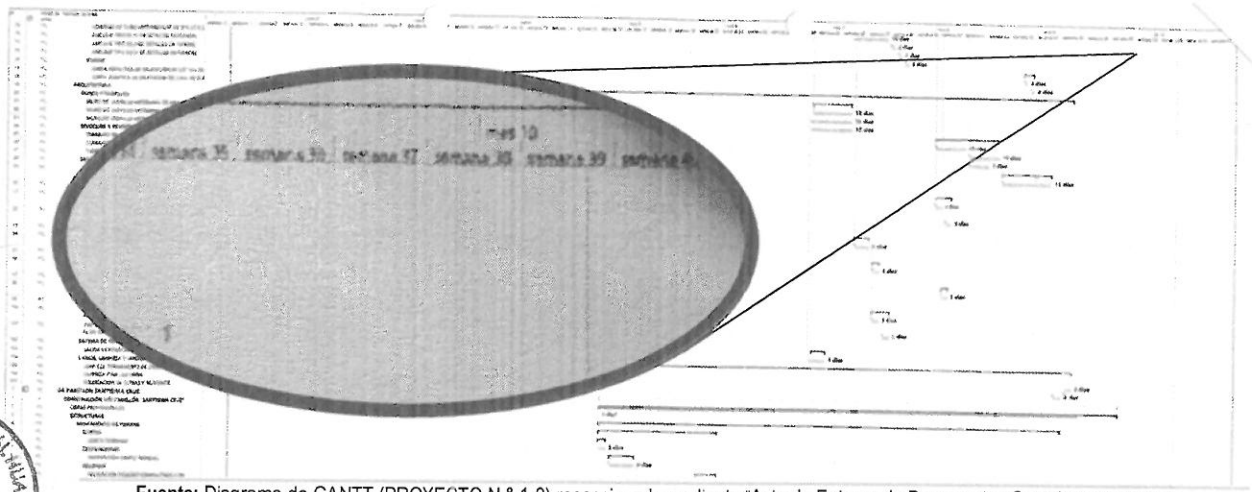
Galeria de imagenes n.° 5.
Diagrama de GANTT que consigna 10 meses en el encabezado

Por otra parte, mediante "Acta de entrega de documentos complementarios" de 11 de octubre de 2021 el C.P.C. Nelson Javier Inga Macuri, Director de Planeamiento y Organización, otorgó al arquitecto Edwin Valdez Quinto, supervisor de Obra, el Cronograma Gantt (Proyecto n.os 1 y 2) en dicho documento, contempla en el encabezado la ejecución del proyecto en diez (10) meses y en semanas hasta la 39, lo cual no se encuentra acorde con la cláusula cuarta del Contrato de Ejecución de Obra n.° 001-2021-SBH de 28 de setiembre de 2021, que establece un plazo de 240 días calendarios (8 meses), poniendo en riesgo el cumplimiento del plazo de ejecución contractual conforme se muestra en la siguiente imagen:

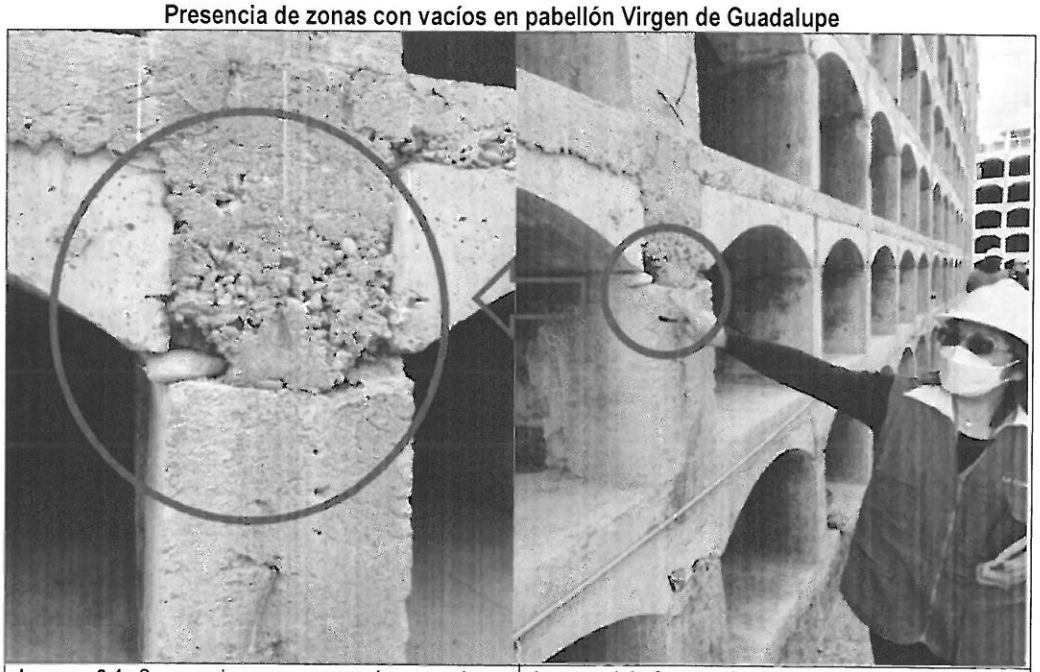
Galeria de imagenes n.° 6.
Presencia de zonas con vacíos en pabellón Virgen de Guadalupe

Imagen 6.1: Se aprecia zonas con vacíos o agujeros debido a la acumulación de piedras, con pérdida o separación de finos por causa de la segregación del concreto durante el proceso de vaciado (cangrejeras) y piedra de 5,00 centímetros aproximadamente.	**Imagen 6.2:** Se aprecia zonas con vacíos o agujeros debido a la acumulación de piedras, con pérdida o separación de finos por causa de la segregación del concreto durante el proceso de vaciado (cangrejeras) y piedra de 5,00 centímetros aproximadamente.

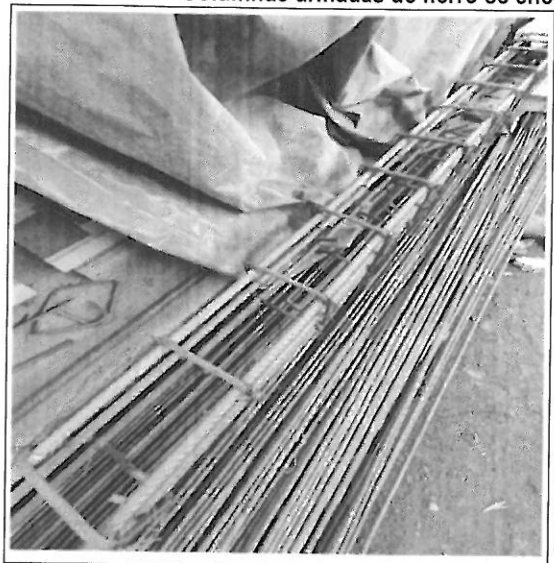
Galeria de imagenes n.° 8.

Columnas armadas de fierro se encuentran almacenados en la intemperie

Imagen 8.1: Se aprecia que las columnas de fierro armadas que se encuentran en la intemperie, sobre el suelo con presencia de óxidos.

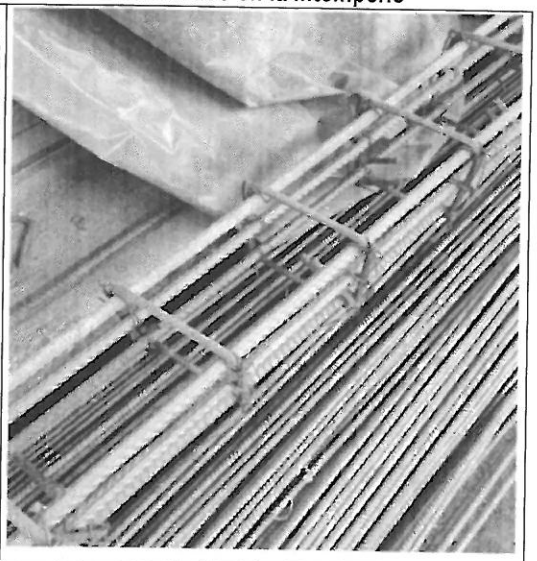
Imagen 8.2: Mayor detalle de las columnas de fierro armadas que se encuentran en la intemperie, sobre el suelo con presencia de óxidos.

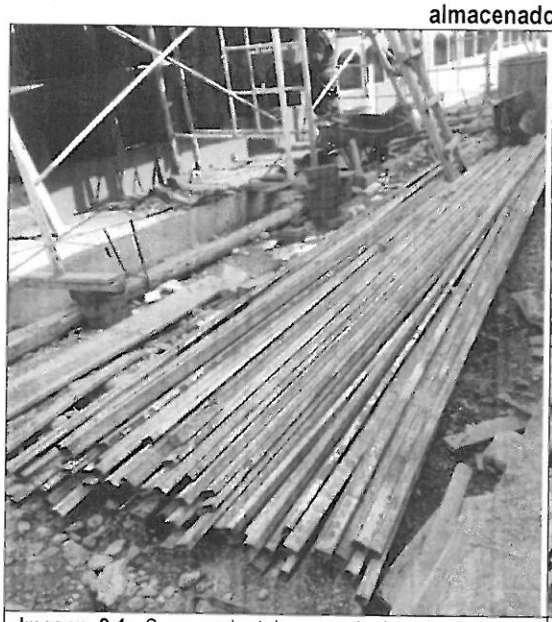
Galeria de imagenes n.° 9.
Tubo rectangular de 50x25x2mm para la ejecución de los tijerales metálicos almacenados en la intemperie

Imagen 9.1: Se aprecia tubos cuadrados de fierro de 40x40x2mm y 50x50x2.5mm y correas de tubos rectangulares de fierro de 50x25x2mm se encuentran en la intemperie, sobre el suelo con presencia de óxidos

"Esta partida comprende el suministro e instalación de tubo de fierro rectangular de 50 x 25 x 2mm el cual se instalará en los tijerales metálicos, para luego recibir a la cobertura esto de acuerdo a los detalles en planos, previa a su instalación será protegida con base anticorrosiva y pintura esmalte así evitar la corrosión."

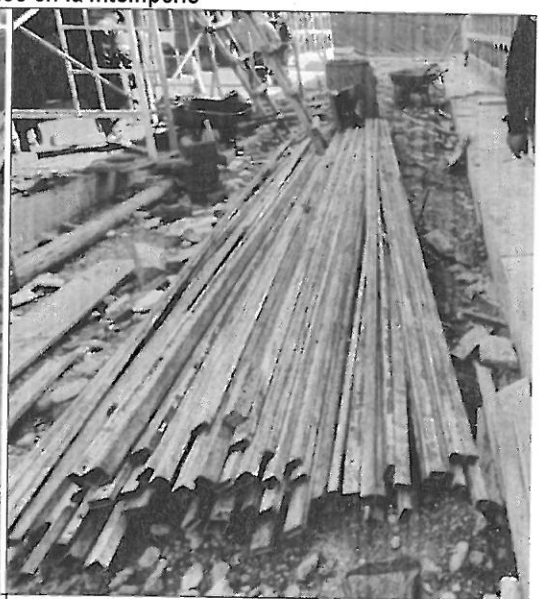
Imagen 9.2: Se aprecia tubos cuadrados de fierro de 40x40x2mm y 50x50x2.5mm y correas de tubos rectangulares de fierro de 50x25x2mm se encuentran en la intemperie, sobre el suelo con presencia de óxidos

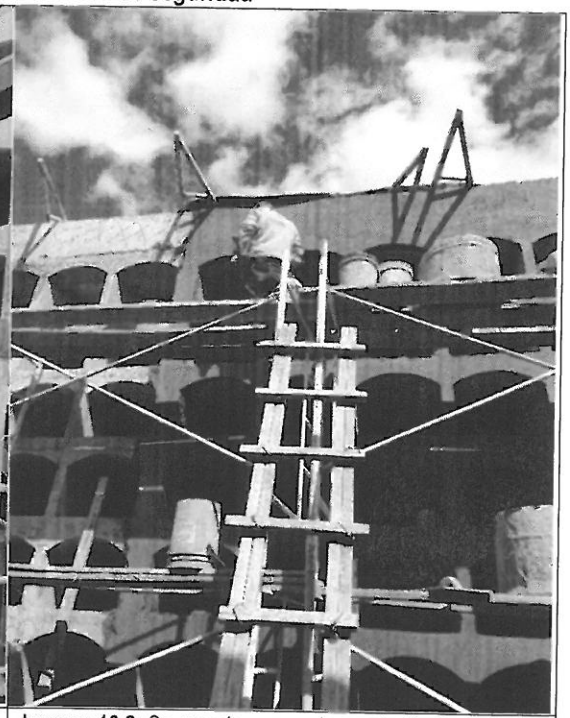
Galeria de imagenes n.° 10.
Personal que efectúa trabajos de acabados en altura de granito pulido no cuentan con el arnés de seguridad

Imagen 10.1: Se aprecia personal que efectúa los trabajos de acabados en altura de granito pulido en el pabellón Virgen María II no cuentan con el arnés de seguridad.

Imagen 10.2: Se aprecia personal que efectúa los trabajos de acabados de tarrajeo en altura en el pabellón Santo Domingo De Morropon no cuentan con el arnés de seguridad.

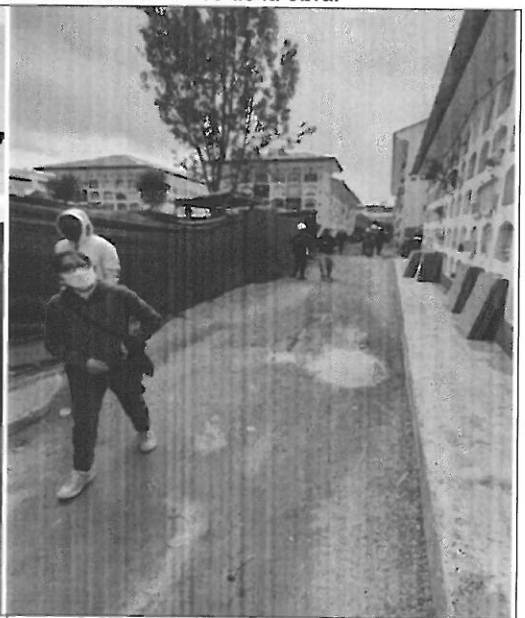
Galeria de imagenes n.° 11.
Personas sin el uso de los implementos de seguridad y sin la guía de un responsable dentro de las inmediaciones de la obra.

Imagen 11.1: Se aprecia personas haciendo uso de las inmediaciones de la obra sin el respectivo uso de (EPP) y no vienen siendo guiados por un responsable designado por el residente y supervisor.

Imagen 11.2: Se aprecia personas haciendo uso de las inmediaciones de la obra sin el respectivo uso de (EPP) y no vienen siendo guiados por un responsable designado por el residente y supervisor.

La situación advertida genera el riesgo de accidentes y afectación a la integridad de las personas que transitan dentro de las inmediaciones de la obra, así como, la aplicación de pagos de indemnizaciones por daños y perjuicios a terceros.
