INFORME DE ORIENTACIÓN DE OFICIO N° 003-2022-OCI/0750-SOO

"ESTADO SITUACIONAL DEL COMPONENTE EQUIPAMIENTO HOSPITALARIO DE LA IOARR: CONSTRUCCIÓN DE SALA DE HOSPITALIZACIÓN; ADQUISICIÓN DE CAMA CAMILLA MULTIPROPÓSITO, MONITOR DE FUNCIONES VITALES Y BOMBA DE INFUSIÓN; ADEMÁS DE OTROS ACTIVOS EN EL (LA) EESS HOSPITAL DE LAMAS - LAMAS EN LA LOCALIDAD LAMAS, DISTRITO DE LAMAS, PROVINCIA LAMAS, DEPARTAMENTO DE SAN MARTÍN".

PERÍODO DE EVALUACIÓN:
DEL 4 DE MAYO DE 2022 AL 10 DE MAYO DE 2022

ACTA DE INSPECCIÓN FÍSICA N° 1-2022-OCI-PEHCBM

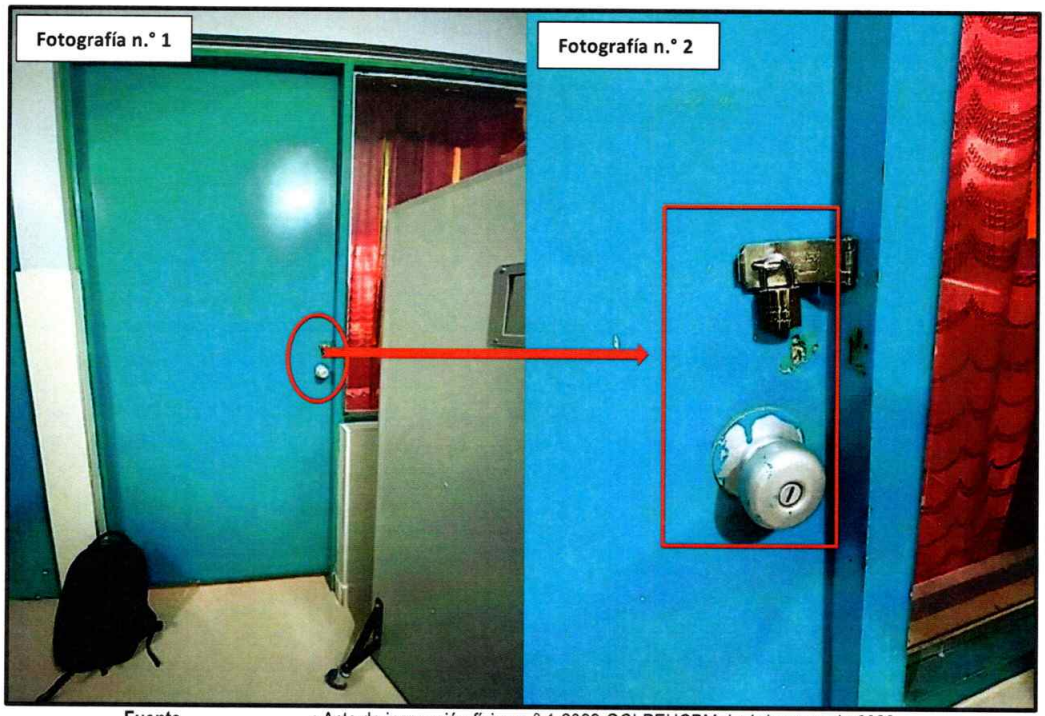
- El equipamiento biomédico y algunos equipos complementarios se encuentran almacenados en un ambiente cerrado, con llave y con un pequeño candado, el mismo que no reuniría las condiciones adecuadas para su almacenamiento, dado que no cuenta con aire acondicionado, deshumedecedor ni con termohigrómetro para monitorizar la temperatura y humedad en el ambiente en donde se encuentran almacenados; además, se advirtió que las cajas de algunos equipos y accesorios se encuentran en contacto directo con el piso, tal como se hizo constar

Ambiente en Donde se Encuentran Almacenados los Equipos Biomédicos y Algunos Complementarios

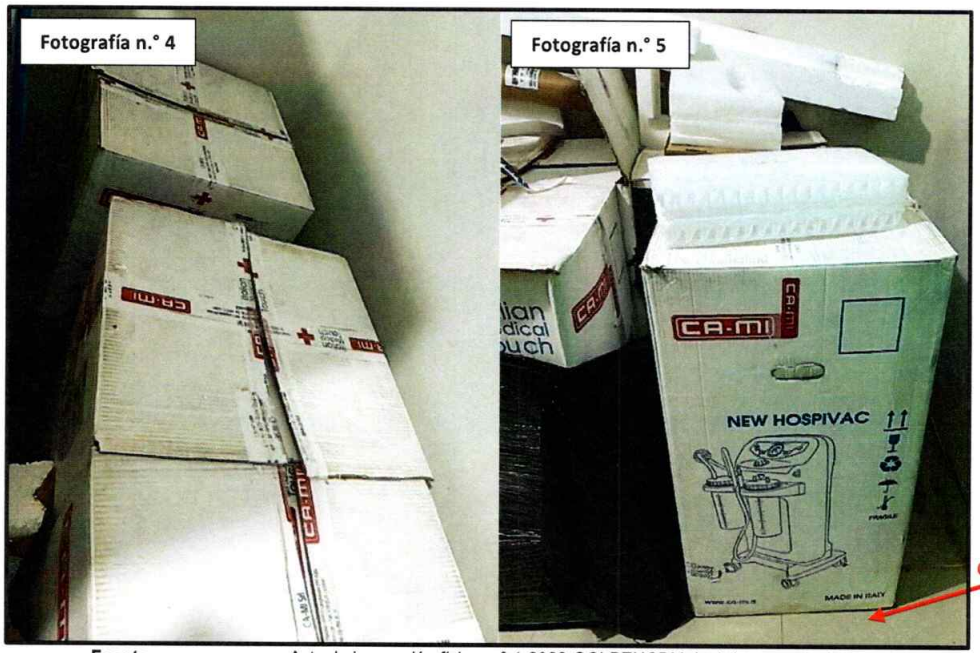
- En otro ambiente se encontraron almacenados los aspiradores de secreciones rodables, los cuales están en sus respectivas cajas, sobre el piso, y encima de algunas cajas se visualizan restos de papel, tecnopor y cartón; lo descrito se muestra en las fotografías siguientes:

Aspiradores de Secreciones Rodables Embalados

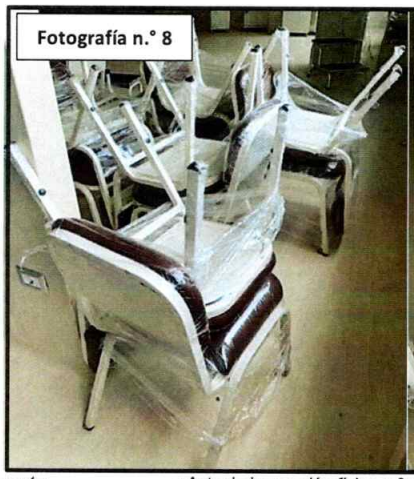
Fotografía n.° 8

- En el mismo ambiente (hospitalización), se encontró almacenadas las sillas metálicas apiladas y embaladas, las mesas metálicas de noche, las escalinatas metálicas de dos (2) peldaños, los porta sueros metálicos rodables, las chatas de acero inoxidable, los papagayos de acero inoxidable, los cubos de acero inoxidable para desperdicios con tapa accionada a pedal, las mesas rodables para alimentos y mesa de acero inoxidable para múltiples usos tal como se muestra en las fotografías siguientes:

Sillas Metálicas Apiladas y Embaladas

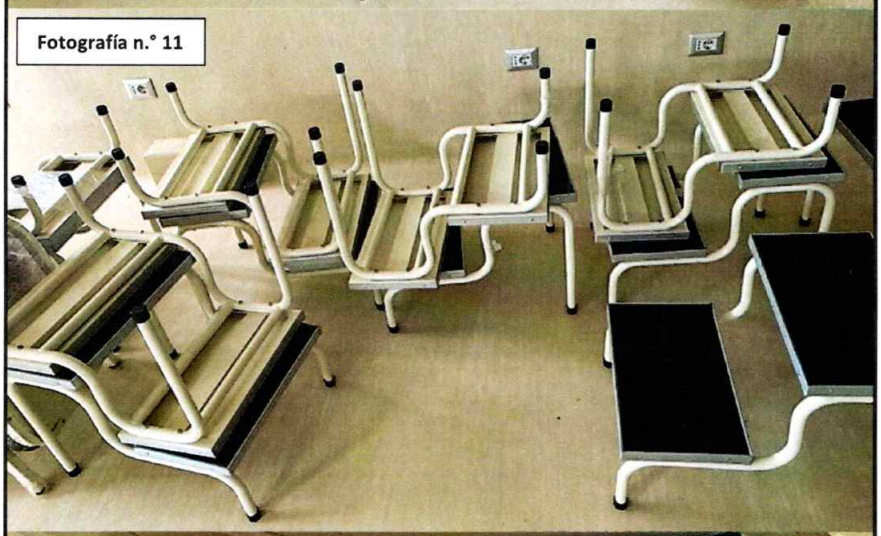
Fotografía n.° 11

Mesas Metálicas de Noche, Escalinatas Metálicas y Papagayos Embalados

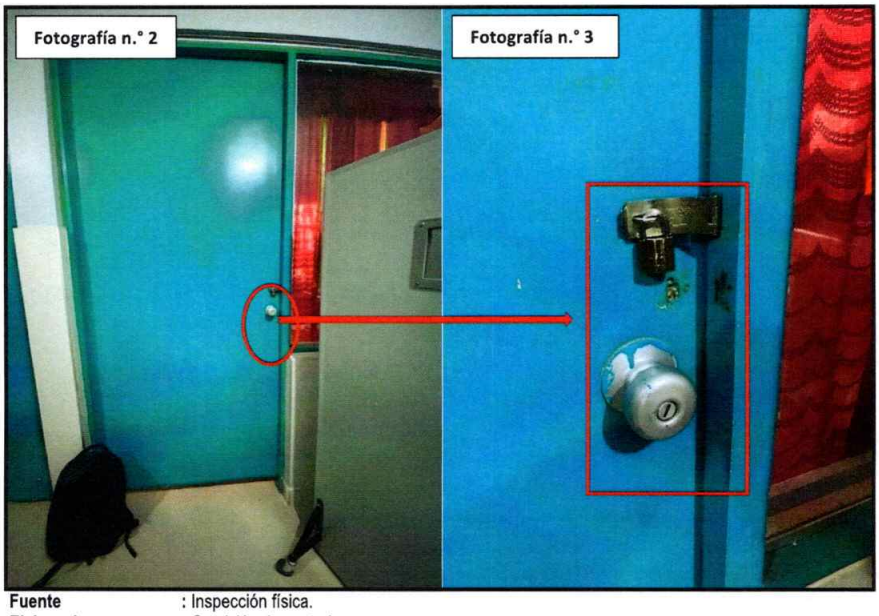
1. El equipamiento biomédico y parte del equipamiento complementario se encuentra almacenado en el área de sala de partos de la infraestructura antigua del Hospital II-E Lamas, dicho ambiente se encontró cerrado, con llave y con un pequeño candado; cabe precisar, que el personal designado por la Entidad manifestó que los equipos biomédicos se encuentran en custodia del Contratista, dado a que los bienes se encuentran parcialmente recepcionados por la Entidad, por tal razón, la llave de la chapa y del candado se encuentran en poder de éste. Lo descrito se muestra en las siguientes fotografías:

Ambiente en Donde se Encuentran Almacenados los Equipos Biomédicos y Algunos Equipos Complementarios

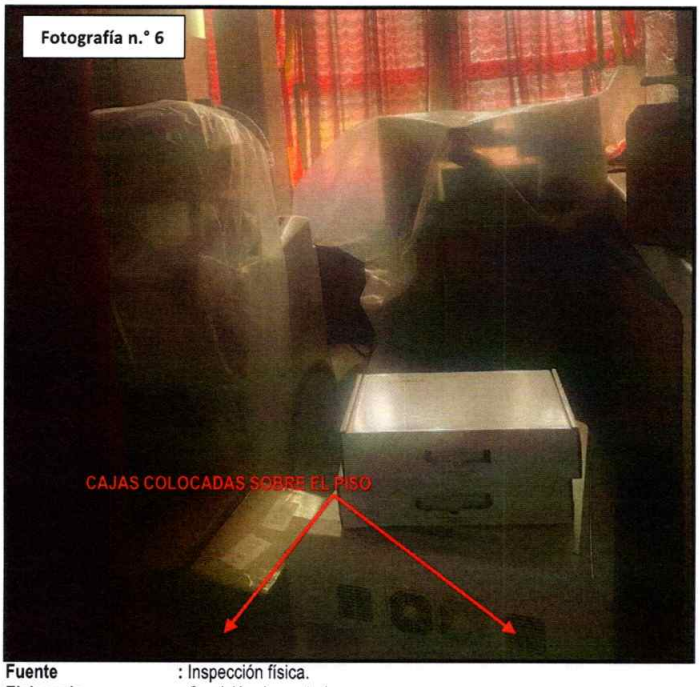
Fotografía n.° 6

El ambiente en donde se encuentran los equipos biomédicos y algunos equipos complementarios almacenados posee una ventana de vidrio transparente, desde donde se aprecia que en el interior posee una cortina roja que la cubre parcialmente; a través de la ventana se aprecia el interior del ambiente, advirtiéndose que este ambiente no cuenta con aire acondicionado ni con termohigrómetro para monitorizar la temperatura y humedad adecuada a la que deben estar almacenados los equipos biomédicos y complementarios que se listan en el cuadro n.° 1; además, dentro del ambiente se observa que las cajas de algunos equipos y accesorios se encuentran sobre el piso. Lo descrito se muestra en las fotografías siguientes:

Cajas de Equipos Colocadas Sobre el Piso

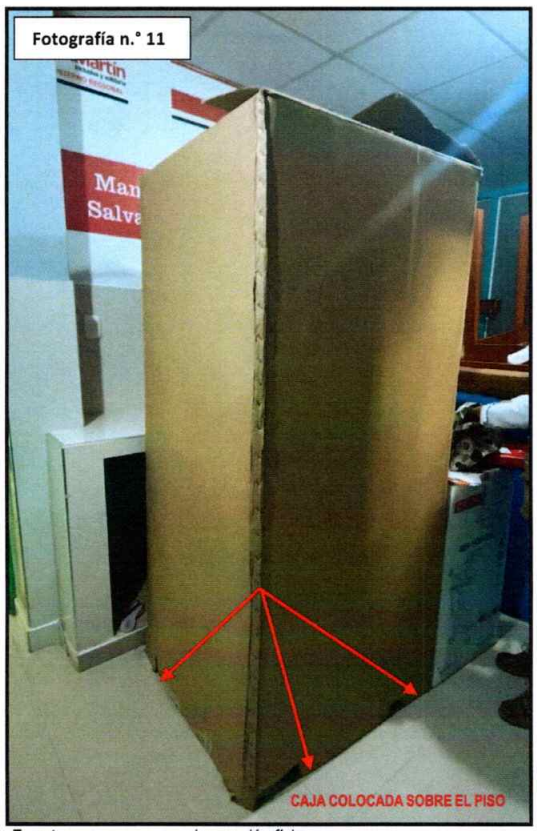
Fotografía n.° 11

Asimismo, fuera del ambiente se encontró la refrigeradora para medicamentos, guardada en su respectiva caja, y caja sobre el piso; tal como se muestra en la fotografía siguiente:

Refrigeradora para Medicamentos

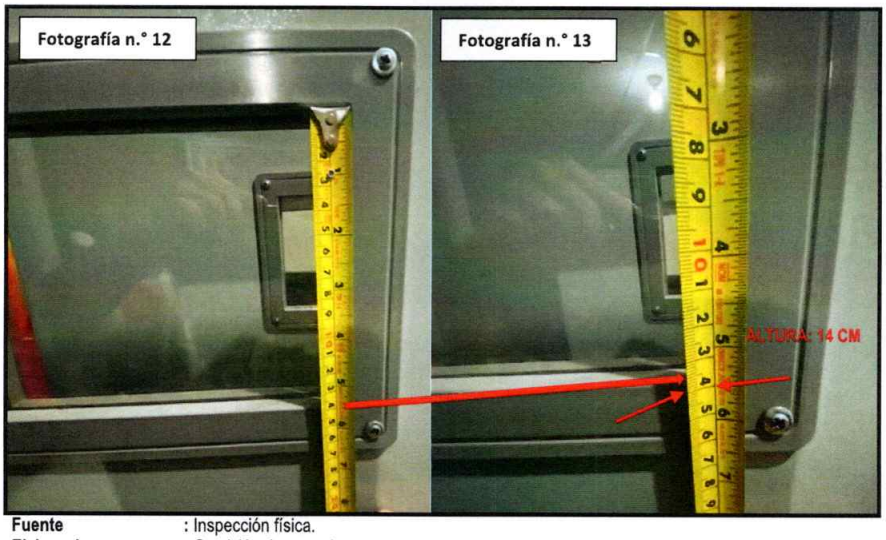
De igual modo, fuera del ambiente se encontró almacenados los biombos emplomados, de los cuales se realizó la medición al vidrio emplomado que poseen, identificándose las medidas útiles de 14 cm de alto por 19 cm de longitud; lo descrito se muestra a continuación:

Medición de la Altura del Vidrio Emplomado Útil

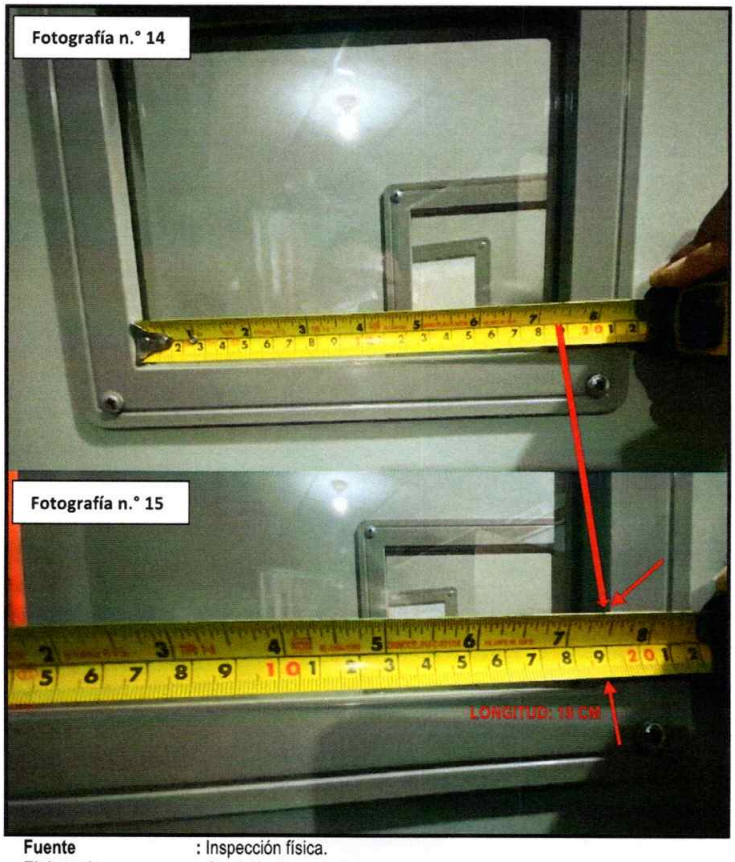
Medición de la Longitud del Vidrio Emplomado Útil

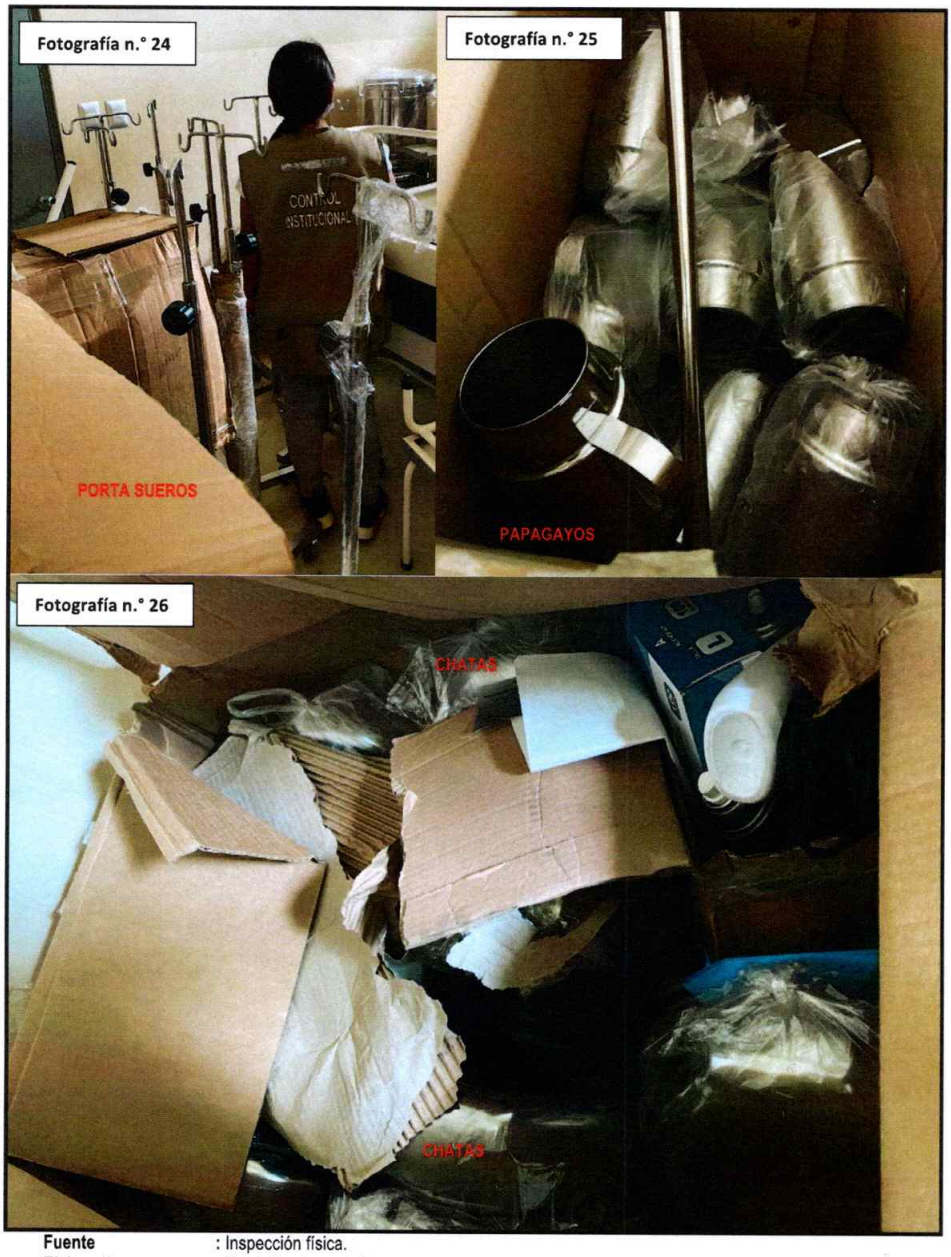
Los porta sueros metálicos rodables, chatas de acero inoxidable y papagayos de acero inoxidable, se encontraron almacenados y embalados en el ambiente de hospitalización, tal como se muestra en las fotografías siguientes:

Porta sueros, Chatas y Papagayos Almacenadas

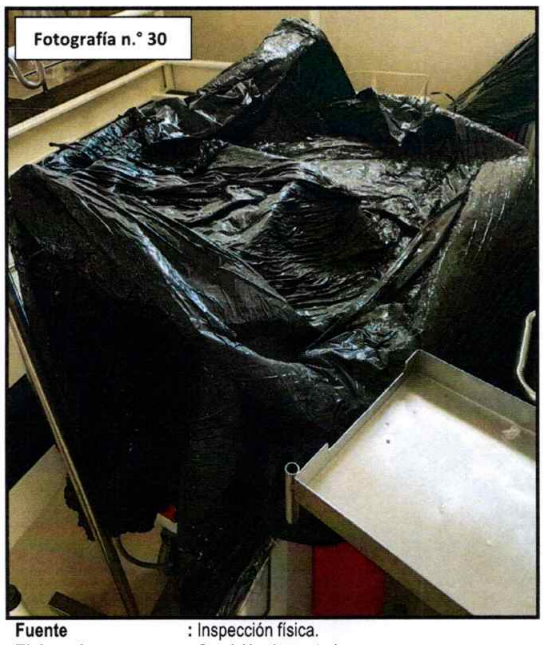
También se encontró almacenados dos (2) coches de paro equipado, cubiertos con plástico de color negro; tal como se muestra en la fotografía siguiente:

Coche de Paro Equipado Cubierto con Plástico

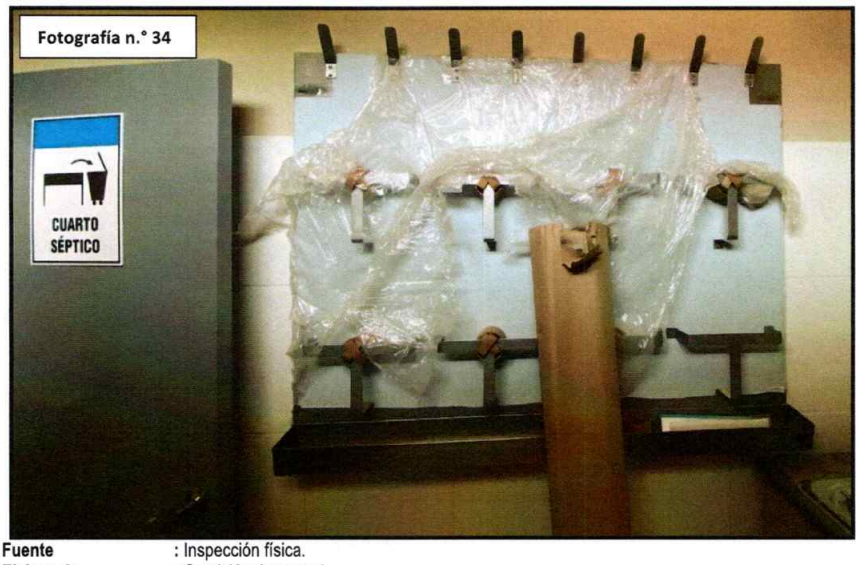
Fotografía n.° 34

Finalmente, el cuarto séptico cuenta con porta chatas y papagayos, adosado a la pared, el cual se encuentran semi embalado; tal como se muestra en la fotografía siguiente:

Porta Chatas y Papagayos Semi Embalado
