INFORME DE ORIENTACIÓN DE OFICIO 017-2022-OCI/5585-SOO

ORIENTACIÓN DE OFICIO
HOSPITAL DEPARTAMENTAL DE HUANCAVELICA
DISTRITO, PROVINCIA Y REGIÓN DE HUANCAVELICA

"EQUIPOS BIOMÉDICOS INOPERATIVOS DEL DEPARTAMENTO DE DIAGNÓSTICO POR IMÁGENES"

HUANCAVELICA, 7 DE SETIEMBRE DE 2022

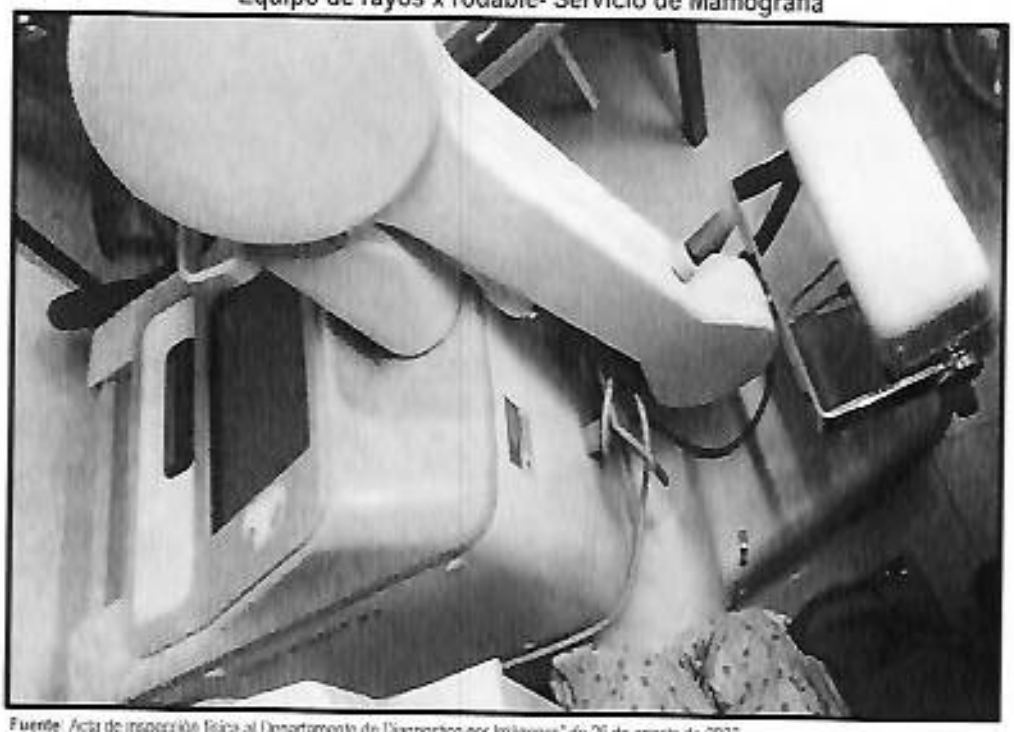
Imagen n.° 3
Equipo de rayos x rodable- Servicio de Mamografía
