INFORME DE HITO DE CONTROL N° 11154-2022-CG/MPROY-SCC

CONTROL CONCURRENTE A LA AUTORIDAD PARA LA RECONSTRUCCIÓN CON CAMBIOS LIMA – LIMA – LIMA

HITO DE CONTROL N° 34: "AVANCE EN LA EJECUCIÓN DE LAS INTERVENCIONES DE LOS PAQUETES 3 Y 6 DE LA CARTERA DE EDUCACIÓN, QUE SE REALIZA EN EL MARCO DEL CONTRATO DE ESTADO A ESTADO, AL MES DE AGOSTO DE 2022"

LIMA, 11 DE OCTUBRE DE 2022

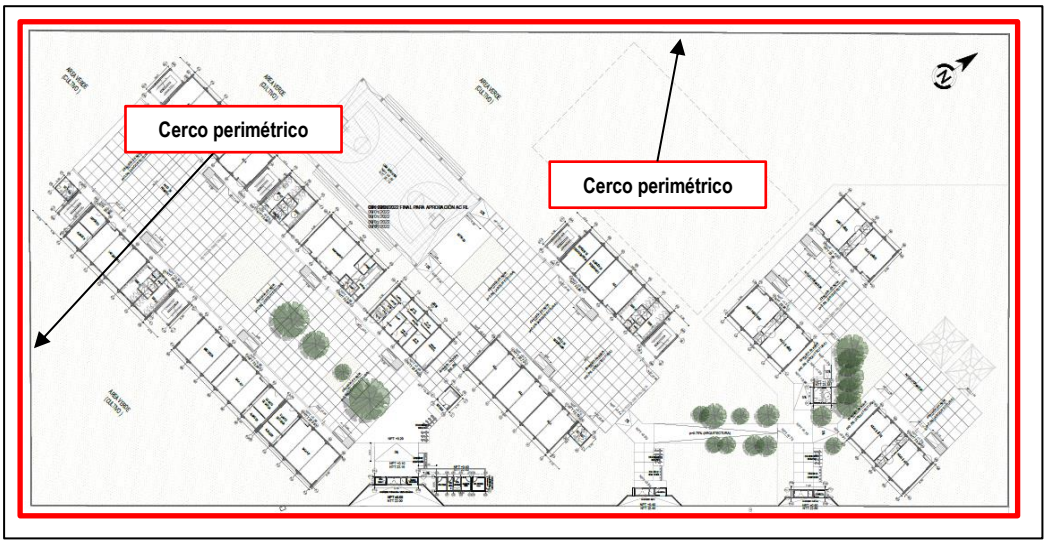
Imagen N° 1
Planta General de Arquitectura de la I.E. N° 88037 "Antenor Sánchez"

Respecto a la longitud del cerco perimétrico señalado en el plano de la imagen N° 1, cabe señalar que la Memoria Descriptiva de la especialidad Arquitectura (documento 200015-CBBP001-000-XX-DM-AR-000001), indica que el perímetro total de la institución educativa es de 627,10 ml, lo que difiere de la longitud señalada en el Plano "Planta General" que indica 616,19 ml. Al respecto, aunque los referidos documentos presenten inconsistencia respecto a la longitud del nuevo cerco perimétrico, ambos se refieren a que la longitud del cerco perimétrico a ejecutar es mayor a los 600,00 ml, lo cual no es impedimento para cumplir con la meta de intervención establecida en el Programa Arquitectónico propuesto para la institución educativa.

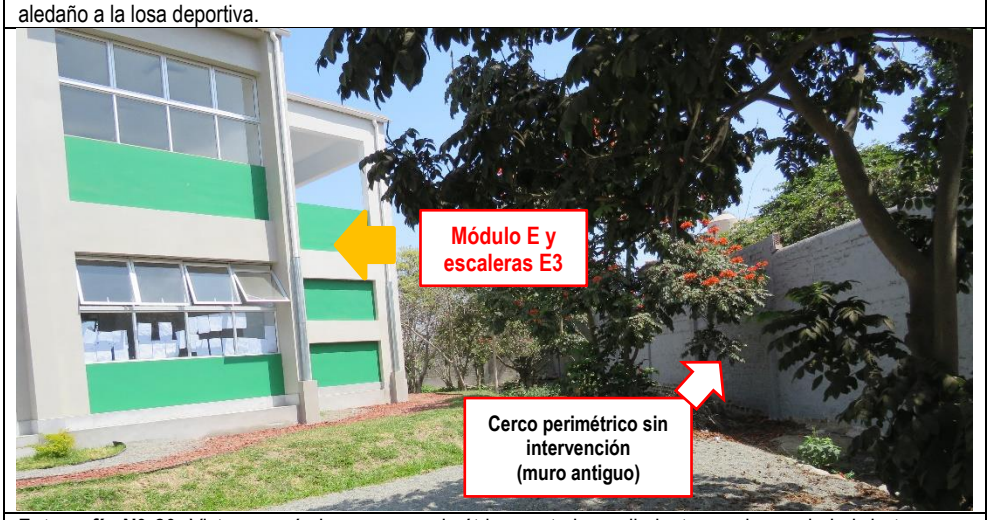
Fotografía N° 19: Vista panorámica, cerco perimétrico posterior, colindante con la propiedad de terceros; aledaño a la losa deportiva.

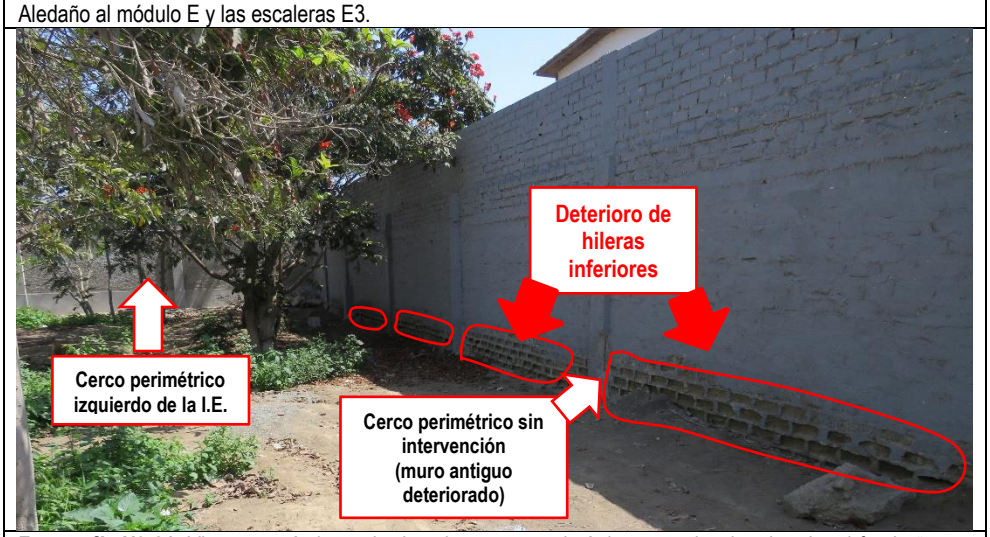
Fotografía N° 20: Vista panorámica, cerco perimétrico posterior, colindante con la propiedad de terceros. Aledaño al módulo E y las escaleras E3.

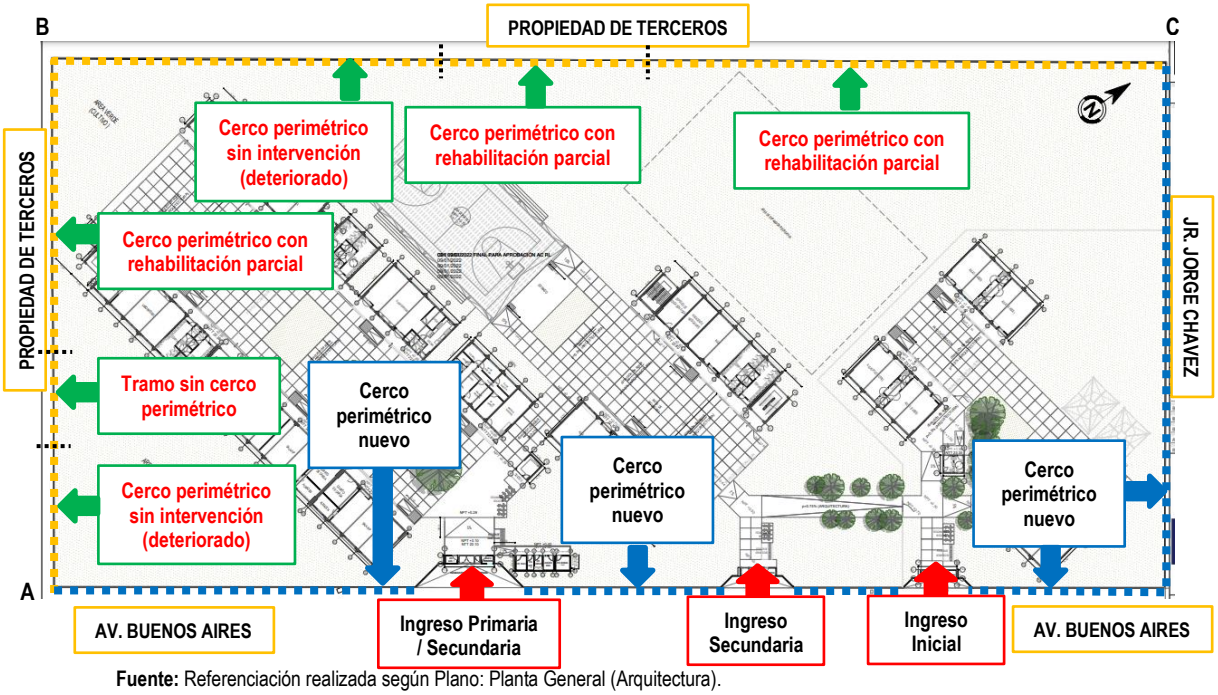
Imagen N° 2
Estado del Cerco Perimétrico de la I.E. N° 88037 "Antenor Sánchez" durante la visita de Inspección Física de la Comisión de Control

Para mayor ilustración de lo expuesto, la Imagen N° 2 muestra los tramos sin ejecución del cerco perimétrico (Tramos denominados "AB" y "BC"), los cuales presentan deterioro de muros y en algunas zonas se advierte que el Contratista se limitó a realizar trabajos de rehabilitación no contemplados en las metas del Expediente Técnico.

Por lo expuesto, resulta importante anotar que los Tramos ABy "BC" del cerco perimétrico sin culminar, no brindaría seguridad al mobiliario y equipamiento del local escolar; además que, ante la ocurrencia de un evento sísmico -con las deficiencias encontradas durante la visita

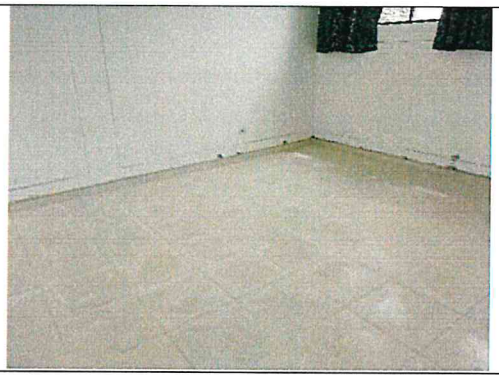
Fotografía N° 5. Aula del módulo S, donde se realiza la remoción parcial del piso existente.

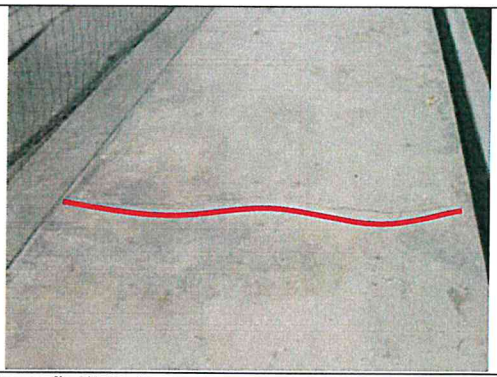
Fotografía N° 21. Presencia de fisuras en zona de circulación aledaña al módulo H.

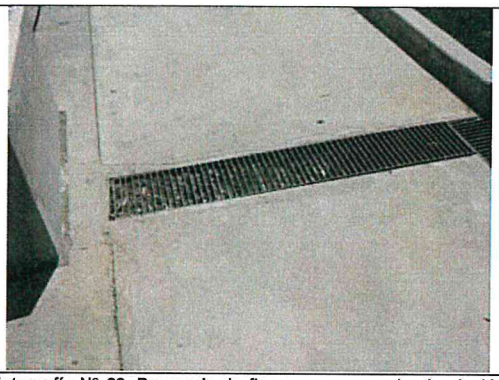
Fotografía N° 22. Presencia de fisuras en zona de circulación aledaña al módulo H..

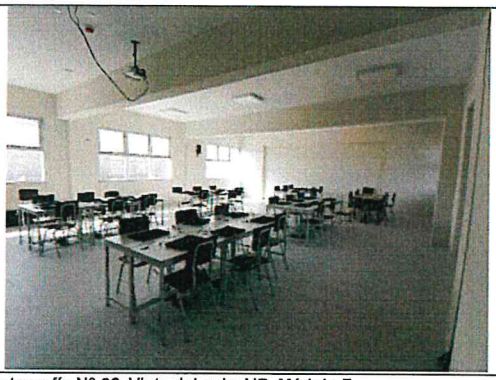
Fotografía N° 32. Vista del aula AIP. Módulo F. (30 equipos por aula)

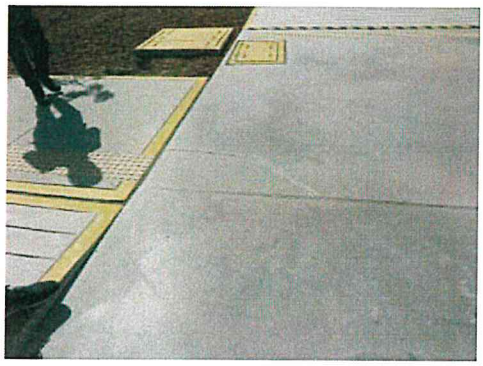
Fotografía N° 41. Rebrote de fisuras resanadas, en la zona de tránsito aledaño al módulo J (quiosco).

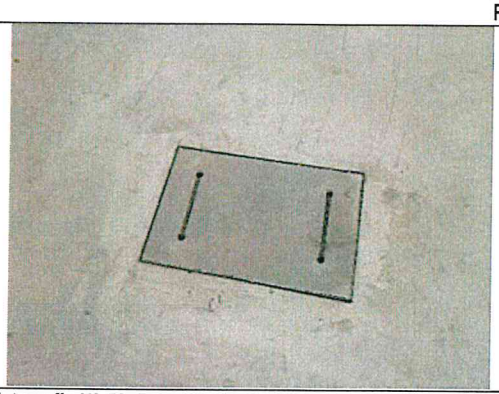
Fotografía N° 51. Vista de descaramiento de pintura en módulos rehabilitados. Muestra fotográfica.

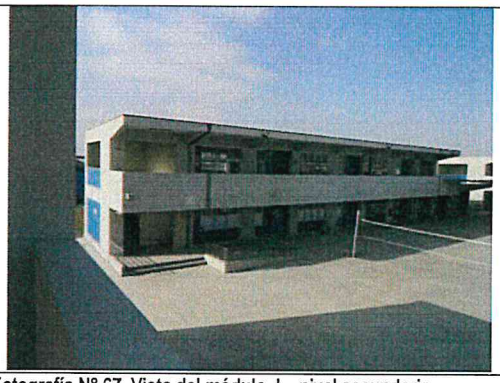
Fotografía N° 66. Vista de módulos M y N – módulo de talleres

Módulos no recibidos por el usuario final, según acta. En uso hace 15 días, según señaló el Director de la institución educativa.

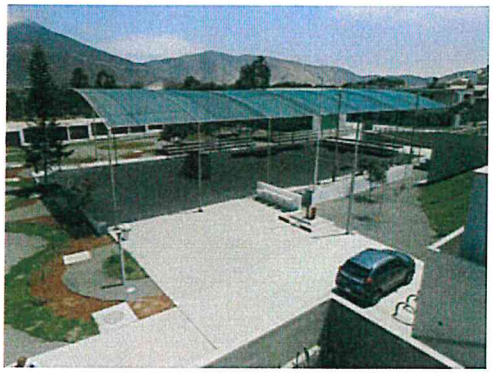
Fotografía N° 84. Vista de la losa deportiva techada del nivel primario.

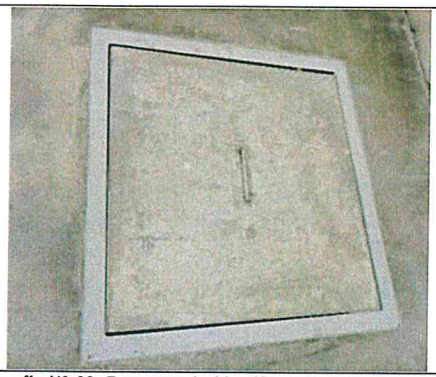
Fotografía N° 92. Buzones sin identificación de la red a la que corresponde.

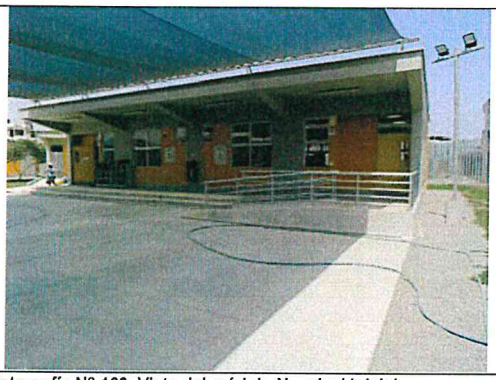
Fotografía N° 100. Vista del módulo N – nivel inicial.

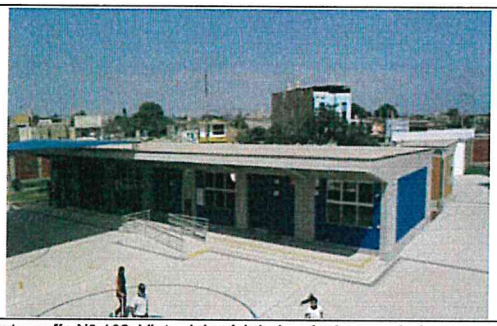
Fotografía N° 102. Vista del módulo I – nivel secundaria.

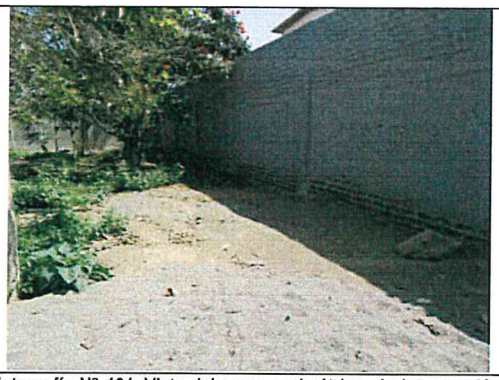
Fotografía N° 103. Vista del cerco perimétrico sin intervención. Zona sin problemas de colindancia, según señaló el especialista de la gerencia del proyecto.

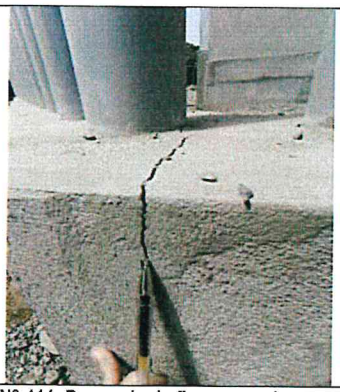
Fotografía N° 113. Sobrecimiento de cerco perimétrico del nivel inicial

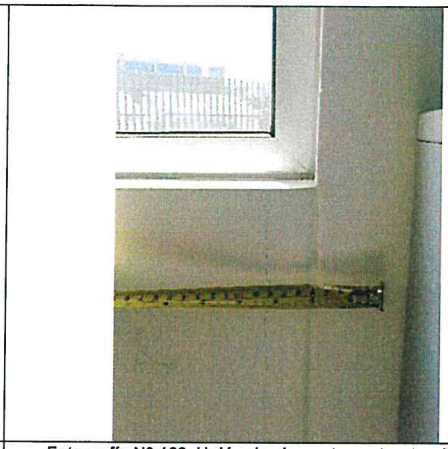
Fotografía N° 121. Unión de elementos estructurales y no estructurales con bruñas. Interior del módulo M.

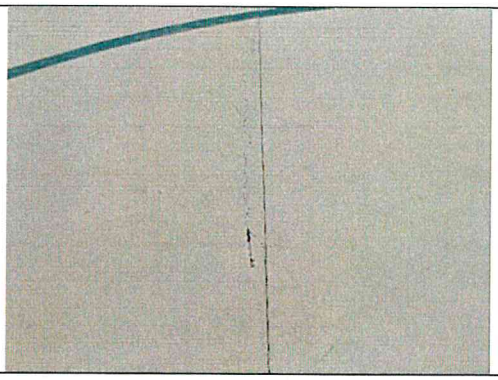
Fotografía N° 126. Presencia de fisuras en el cuarto de control eléctrico. Contacto estructura y módulo de aula.

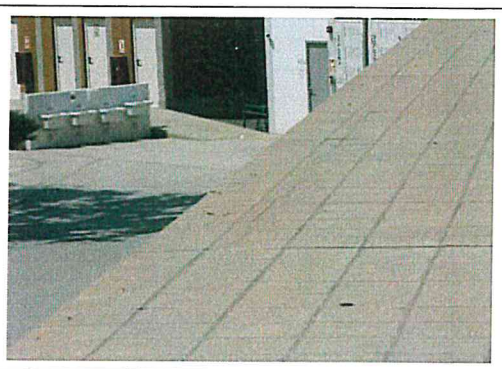
Fotografía N° 128. Rebrote de fisuras resanadas en el patio del nivel secundaria

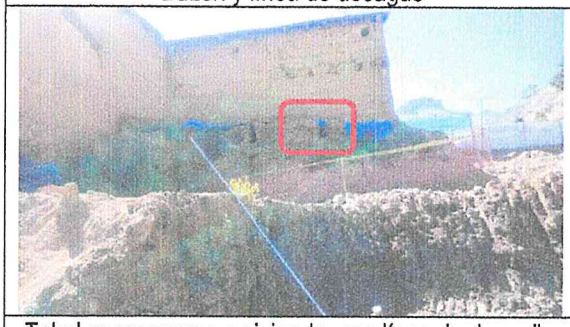
Talud muy cercano a vivienda, con línea de desagüe al aire	Trabajos en el taller de habilitación de acero
