INFORME DE VISITA DE CONTROL N° 063-2022-CG/GRAN-SVC

VISITA DE CONTROL
GOBIERNO REGIONAL ÁNCASH
INDEPENDENCIA - HUARAZ - ÁNCASH

OBRA: "MEJORAMIENTO DE PISTAS, VEREDAS, GRADERIAS Y DRENAJE PLUVIAL DE LA CIUDAD DE CHACAS, DISTRITO DE CHACAS, PROVINCIA DE ASUNCIÓN - ANCASH"

PERÍODO DE EVALUACIÓN:
DEL 19 DE ENERO AL 01 DE FEBRERO DE 2022

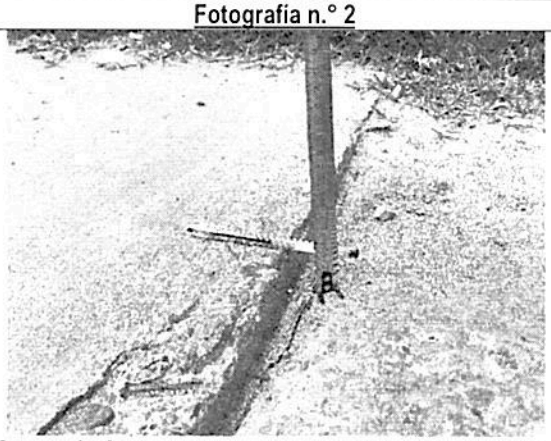
FOTOGRAFÍAS N°S 1 Y 2
PAVIMENTO RÍGIDO CON ASENTAMIENTO EN EL JR. LIMA

- En el jr. Lima: luego de 100m aproximadamente de su intersección con el pasaje Pedro Kochatzin con dirección a la intersección del jr. Lima con el jr. Antonio Raimondi, se observa un (1) paño de pavimento rígido con asentamiento de 4cm, que dificulta el tránsito vehicular, tal como se aprecia a continuación:

Comentario: En el jr. Lima, luego de 100m aproximadamente de su intersección con el pasaje Pedro Kochatzin, se observa asentamiento de un paño de pavimento rígido.	**Comentario:** Se observa que el paño que se describe en la fotografía n.° 1, presenta un asentamiento de 4cm.

De acuerdo a lo descrito, la Entidad estaría incumpliendo lo estipulado en el literal a) del numeral 3.5.6 de la norma técnica CE.10 Pavimentos Urbanos del Reglamento Nacional de Edificaciones, que en relación a la superficie acabada del pavimento de concreto indica:

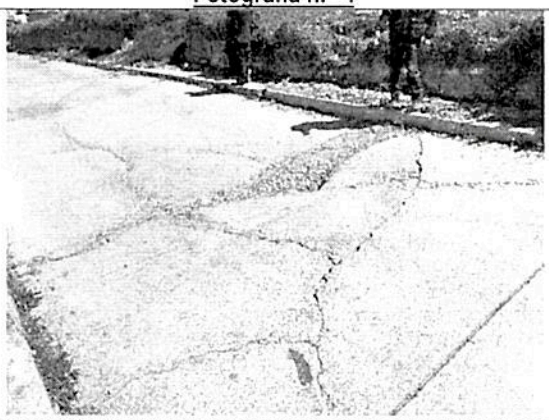
FOTOGRAFÍAS N°S 3 Y 4
PAVIMENTO RÍGIDO CON FISURAS Y ASENTAMIENTO EN EL JR. LIMA

- En el jr. Lima: pasando la I.E Amiguitos de Alameda, con dirección a la intersección del jr. Lima con el jr. Antonio Raimondi, se aprecia tres (3) paños de pavimento rígido con fisuras y un (1) paño con asentamiento, que resulta inseguro para el tránsito vehicular, tal como se muestra en las fotografías siguientes:

Comentario: En el jr. Lima, pasando la I.E Amiguitos de Alameda, se observa tres (3) paños de pavimento rigido con fisuras y un (1) paño con asentamiento	**Comentario:** Las fisuras y el asentamiento de los paños del pavimento rigido descrito en la fotografia n.° 3, vienen ocasionando que el tránsito vehicular se realice con dificultad.

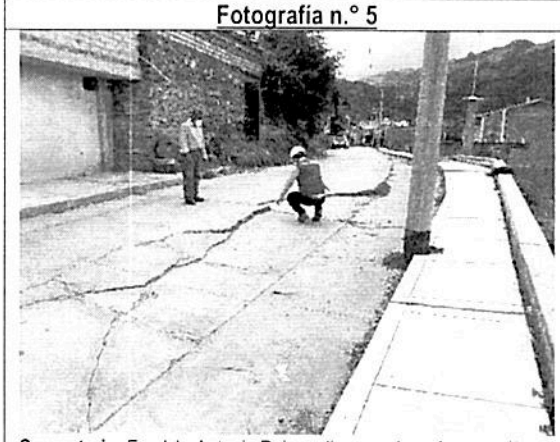
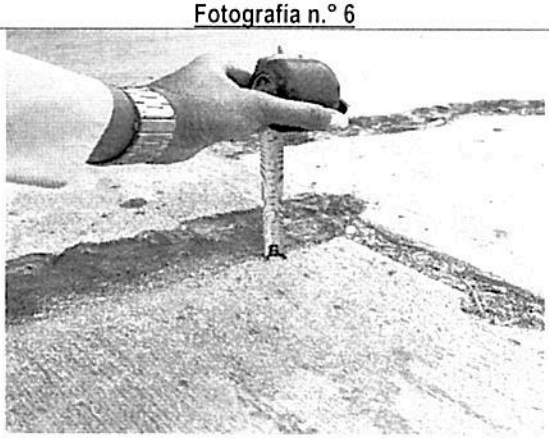
PAVIMENTO RÍGIDO CON FISURAS Y ASENTAMIENTO EN EL JR. ANTONIO RAIMONDI

- En el jr. Antonio Raimondi: cerca de su intersección con el jr. Lima, se observa cuatro (4) paños de pavimento rígido con fisuras, asimismo, se aprecia un (1) paño con sentamiento de 8cm, tal como se observa a continuación:

Comentario: En el Jr. Antonio Raimondi, cerca de su intersección con el jr. Lima, se observa cuatro (4) paños de pavimento rigido con fisuras, asimismo, se aprecia un paño con asentamiento.	**Comentario:** Se observa un paño con un asentamiento de 8cm.
