INFORME DE CONTROL ESPECÍFICO
N° 042-2023-2-0341-SCE

SERVICIO DE CONTROL ESPECÍFICO A HECHOS CON PRESUNTA IRREGULARIDAD
MUNICIPALIDAD DISTRITAL DE SANTA ROSA
SANTA ROSA, PALLASCA, ÁNCASH

"EJECUCIÓN DE LA OBRA: MEJORAMIENTO DEL SISTEMA DE AGUA POTABLE Y PLANTA DE TRATAMIENTO DE ALCANTARILLADO EN LA LOCALIDAD DE MIRAFLORES DISTRITO DE SANTA ROSA, PROVINCIA DE PALLASCA - DEPARTAMENTO DE ÁNCASH"

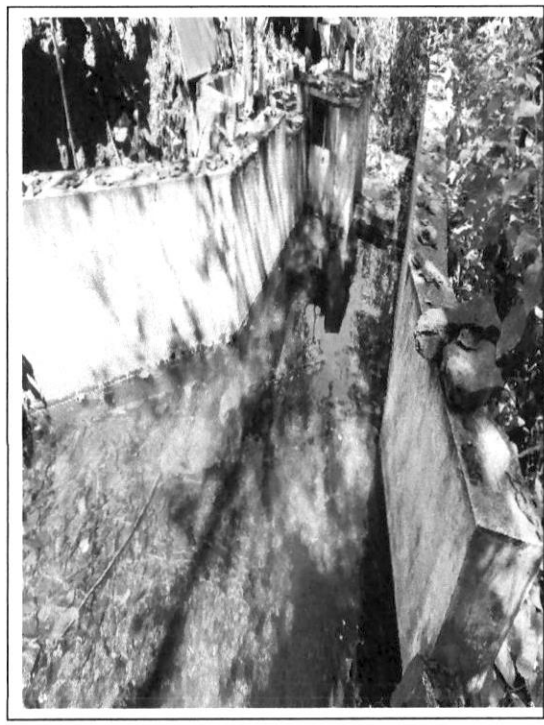
IMAGEN N° 1
CAPTACIÓN DE QUEBRADA SIN USO

- Se verificó que la captación de quebrada construida, **no se encuentra en uso** por la JASS, conforme se aprecia en las siguientes imágenes:

IMAGEN N° 2
CAPTACIÓN DE QUEBRADA SIN USO

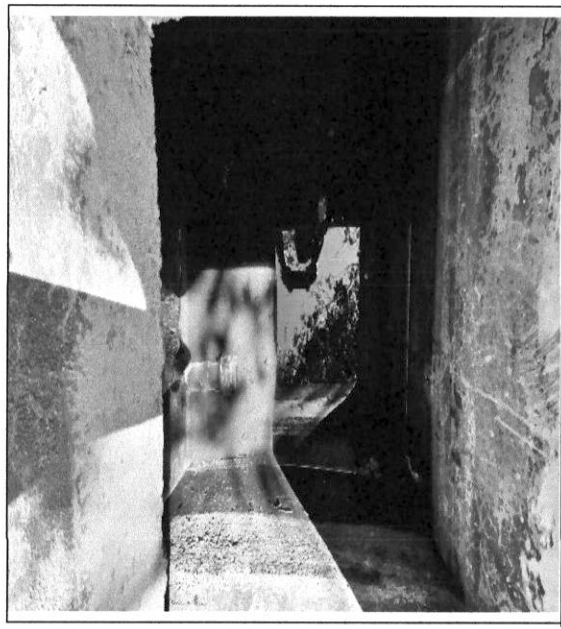
IMAGEN N° 3
TUBOS Y ACCESORIOS DE PVC EN CÁMARA HÚMEDA

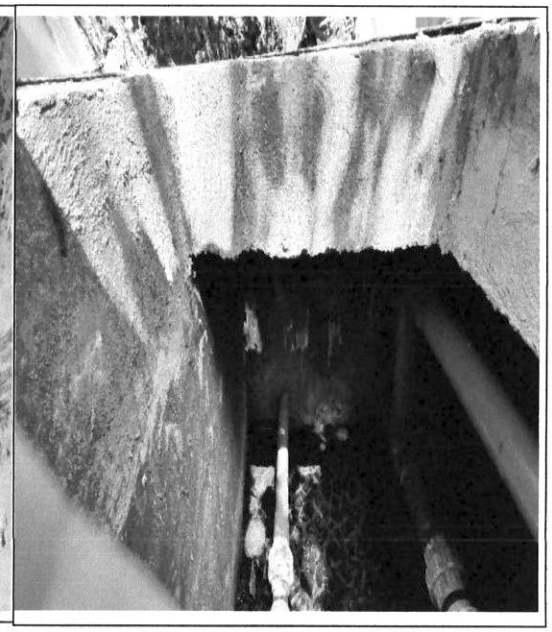
IMAGEN N° 4
TUBOS Y ACCESORIOS DE PVC EN CÁMARA SECA

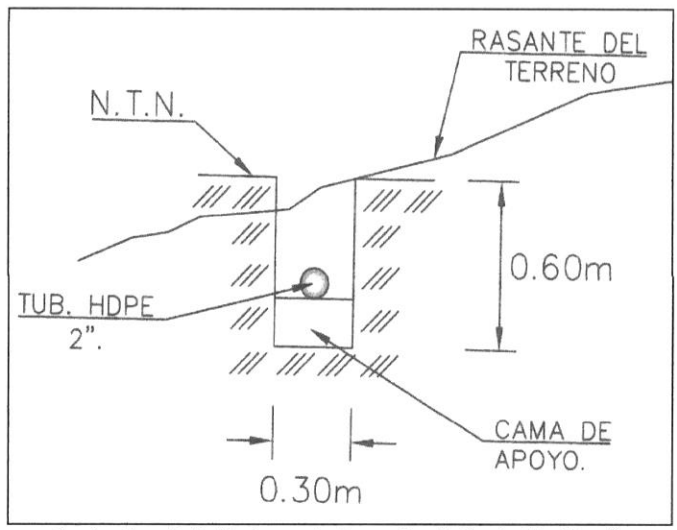
IMAGEN N° 8
SECCIÓN TÍPICA DE EXCAVACIÓN

Al respecto, de la revisión al contenido del expediente técnico, se ha determinado que, la reposición de los 600 metros de la línea de conducción afectados por el fenómeno del Niño 2017, consistiría en la colocación de tubería HDPE DN 50.80mm C-10 (D=2"), para lo cual previamente se realizaría a lo largo de estos 600 metros una excavación de una zanja de 0,60 metros de profundidad y 0,30 metros de ancho, la cual una vez perfilada y nivelada, se colocaría en su fondo una cama de apoyo de 0,10 metros de espesor, sobre la cual se apoyaría la tubería, siendo posteriormente tapada con material propio hasta el nivel del terreno natural; conforme se detalla a continuación:

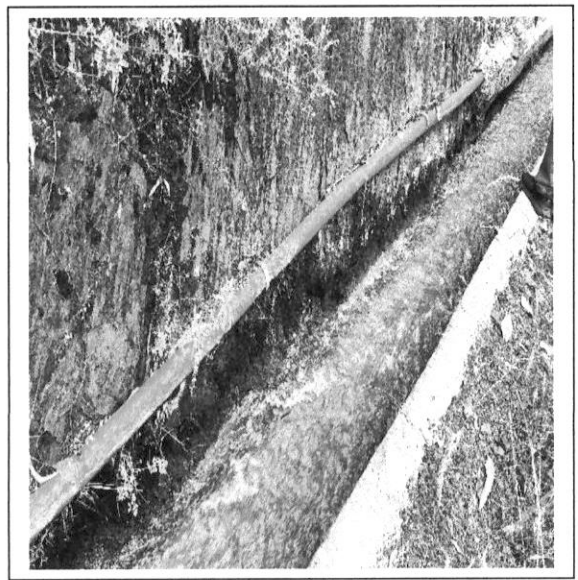
- También, se verificó en ciertos tramos la exposición de la tubería HDPE DN 50.80 mm de reposición de la línea de conducción, instalada por el contratista, **la misma que se encuentra expuesta a la intemperie**, tal como se aprecia en las siguientes imágenes:

IMAGEN N° 15
TUBERÍA HDPE DN 50.80 MM DE LA LÍNEA DE CONDUCCIÓN, CON UTM E0825553 Y N9056159

IMAGEN N° 16
TUBERÍA HDPE DN 50.80 MM DE LA LÍNEA DE CONDUCCIÓN, CON UTM E0825523 Y N9056163

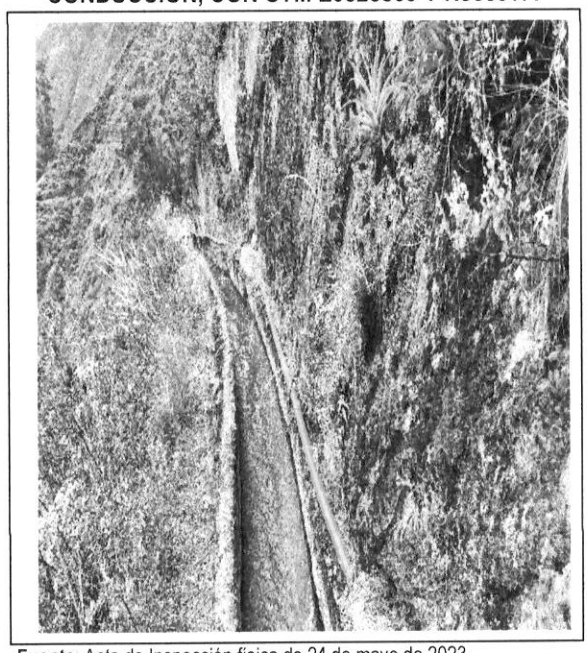
IMAGEN N° 17
TUBERÍA HDPE DN 50.80 MM DE LA LÍNEA DE CONDUCCIÓN, CON UTM E0825509 Y N9056177

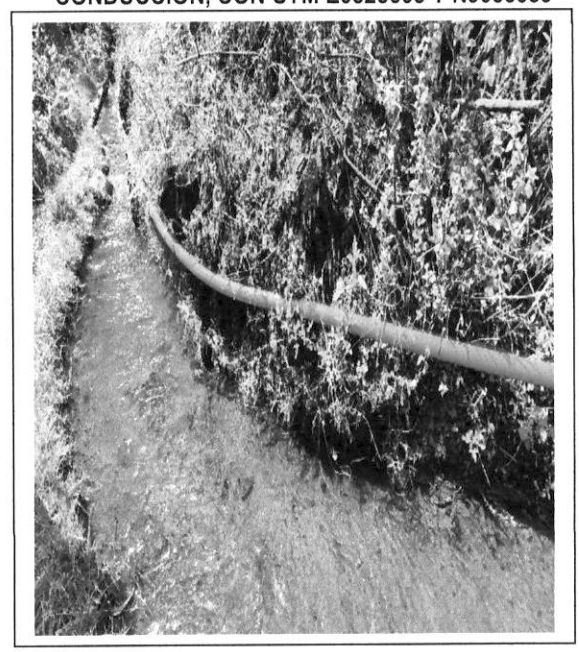
IMAGEN N° 18
TUBERÍA HDPE DN 50.80 MM DE LA LÍNEA DE CONDUCCIÓN, CON UTM E0825608 Y N9055383

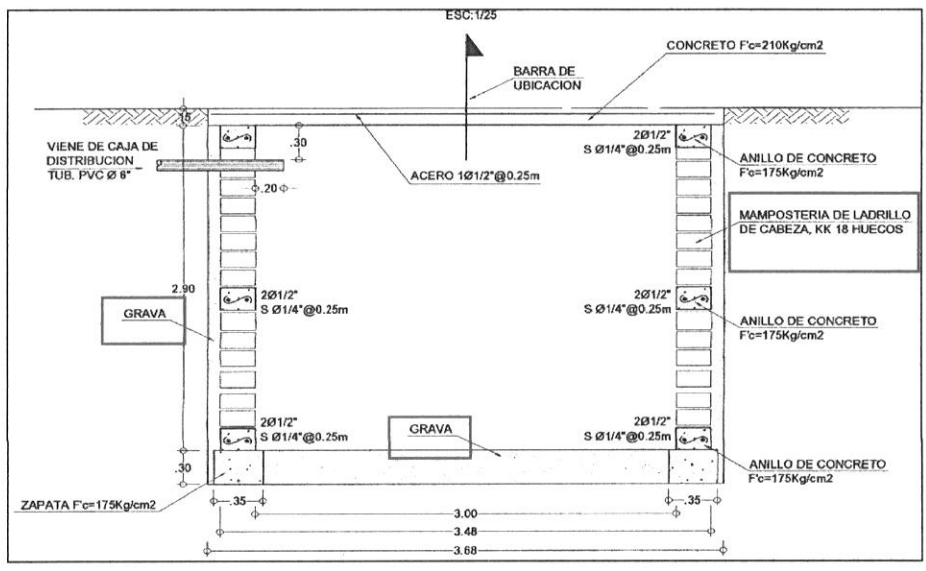
IMAGEN N° 19
DETALLE DEL POZO DE PERCOLACIÓN

Asimismo, en el plano "Arquitectura – Estructuras – Sanitarias lamina PP-01" del expediente técnico, señala la colocación de ladrillo de cabeza KK 18 huecos en los muros de los pozos, la colocación de una capa de grava de 0,20 metros de espesor entre los muros perimetrales de los pozos y el terreno natural, así como, la colocación de una capa de grava de 0,30 metros de espesor en el fondo de los pozos, tal como se aprecia en la siguiente imagen:

Sin embargo, de la inspección de campo realizado por la Comisión de Control el 17 de agosto de 2023 **(Apéndice n.° 25)**, se encontró que los muros de los dos (2) pozos de percolación fueron conformados con ladrillos artesanales asentados irregularmente presentando un deterioro prematuro, tampoco se cumplió con lo estipulado los rellenos de las gravas requeridos en los planos y especificaciones técnicas; asimismo, se verificó que la grava colocada presentaban diámetros mayores a 1 pulgada, tal como se aprecia a continuación:

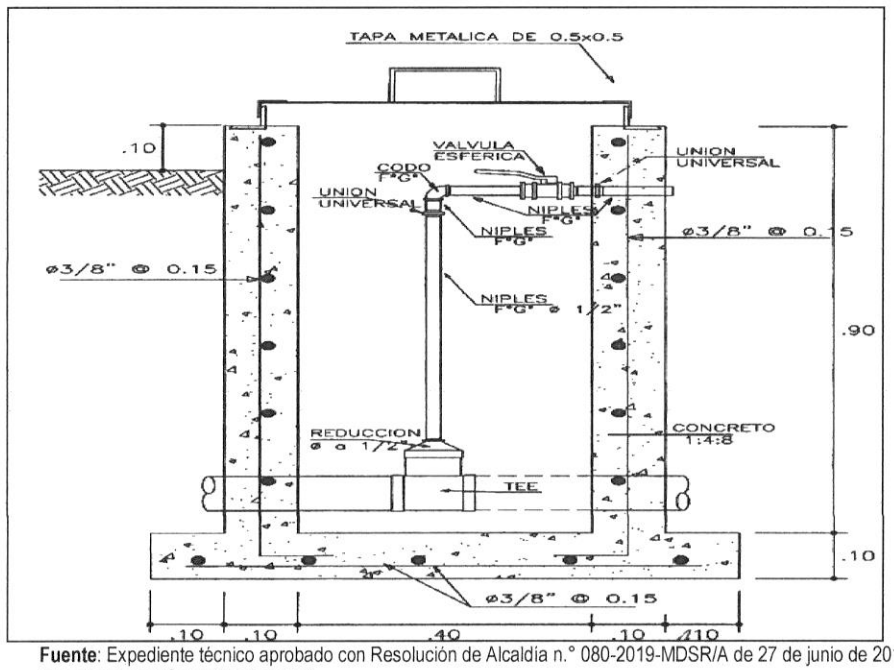
IMAGEN N° 21
DETALLE DE LA CÁMARA DE VÁLVULA DE AIRE

Asimismo, en el plano "Válvula de aire lamina VA-01" del expediente técnico, se apreció que la cámara deberá excavarse a una profundidad de 0,90 metros desde el nivel del terreno natural, la cual interiormente contaría con accesorios hidrosanitarios (válvulas esféricas, niples de F°G°, codos de F°G°, uniones, etc.) para su adecuado funcionamiento, así también, según el presupuesto de la obra se había contemplado la colocación de una capa de grava de 1" a ½" en el fondo de la cámara, tal como se aprecia en la siguiente imagen:

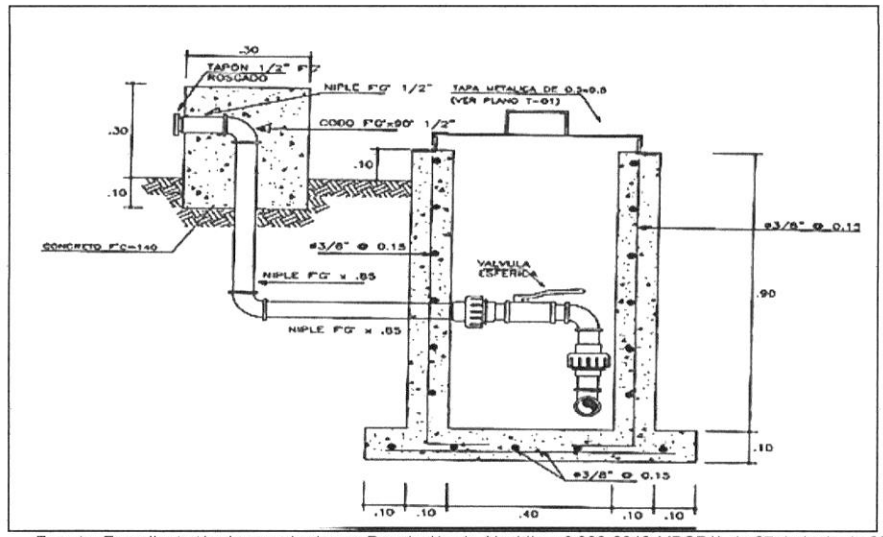
IMAGEN N° 23
DETALLE DE LA CÁMARA DE VÁLVULA DE PURGA

No obstante, en el plano "Válvula de purga lamina VP-01" del expediente técnico aprobado, se apreciaba que la cámara debería excavarse a una profundidad de 0,90 metros desde el nivel del terreno natural, la cual interiormente contaría con accesorios hidrosanitarios (válvulas esféricas, niples de F°G°, codos de F°G°, uniones, etc.) y un sistema de descarga (dado de concreto, niples de F°G°, codos de F°G°, tapon roscado de F°G°, etc.) para su adecuado funcionamiento, así también, según el presupuesto de la obra se contempló la colocación de una capa de grava de 1" a ½" en el fondo de la cámara, tal como se aprecia en la siguiente imagen:

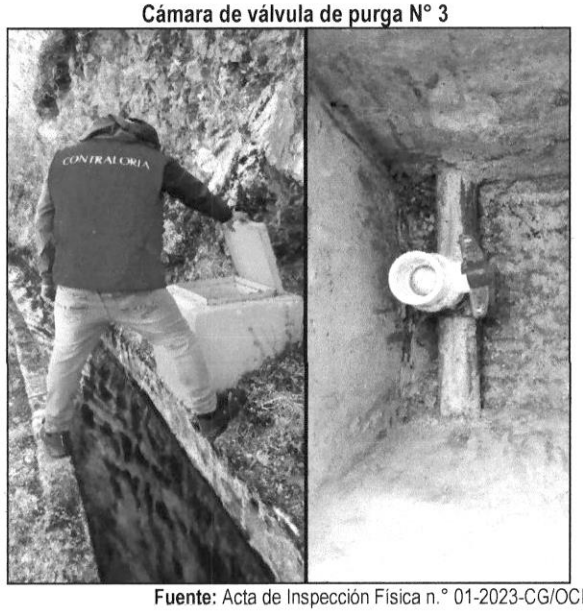
Al respecto, de la inspección de campo realizado por la Comisión de Control el 17 de agosto de 2023 en compañía del señor Narciso Avilardi Huiza Mallque, secretario de la JASS Miraflores, se constató la construcción de las cuatro (4) cámaras de purga a lo largo de la línea de conducción del sistema de agua potable; sin embargo, se verificó que debido a que la línea de conducción se encuentra superficialmente estas cámaras también fueron construidas superficialmente, lo cual indicaría que no se realizó las excavaciones consideradas en los planos, por otro parte, se verificó que estas cámaras no contaban con su sistema de descarga (dado de concreto, niples de F°G°, codos de F°G°, tapón roscado de F°G°, etc.) para su adecuado funcionamiento ni con la capa de grava en el fondo, tal como se aprecia a continuación:

IMAGEN N° 24
CÁMARAS DE VÁLVULAS DE PURGA CONSTRUIDAS

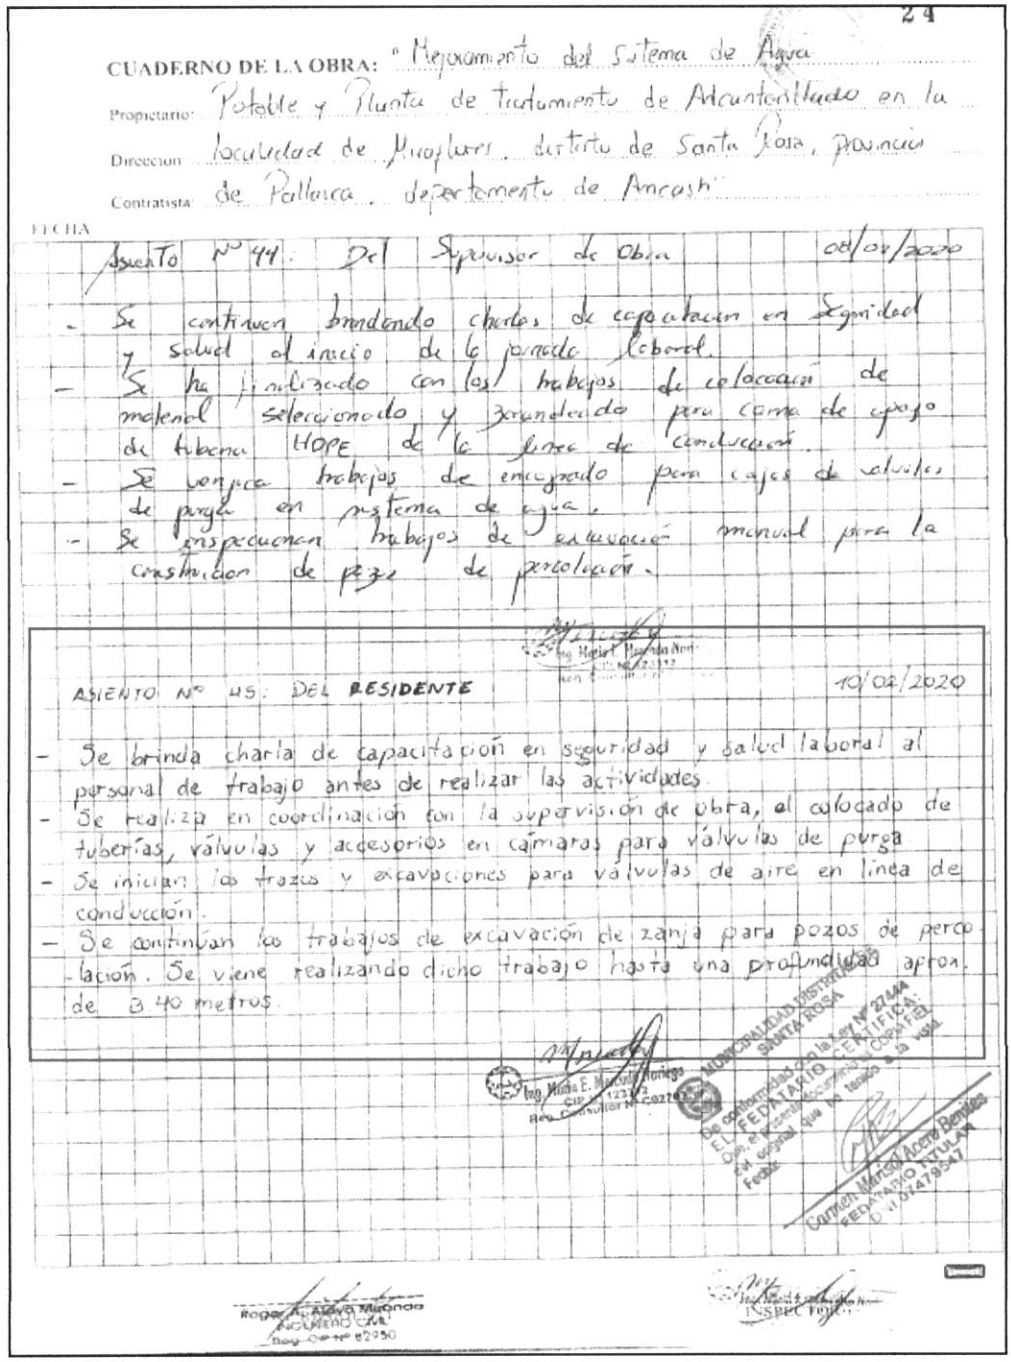
IMAGEN N° 27
ASIENTO N.° 45 DEL RESIDENTE DE OBRA DE 10 DE FEBRERO DE 2020

Asiento n.° 45 de 10 de febrero **(Apéndice n.° 33)**, suscrito por el residente de obra y supervisora, **se adicionó un párrafo** que describe: *"(…) el día de hoy el alcalde del Centro Poblado de Miraflores hizo entrega formalmente del documento solicitando el cambio de la ubicación de la tubería HDPE de la línea de conducción, a los tramos donde la tubería existente de PVC se encuentra totalmente deteriorado (…)"*, tal como se visualiza en la siguiente imagen:

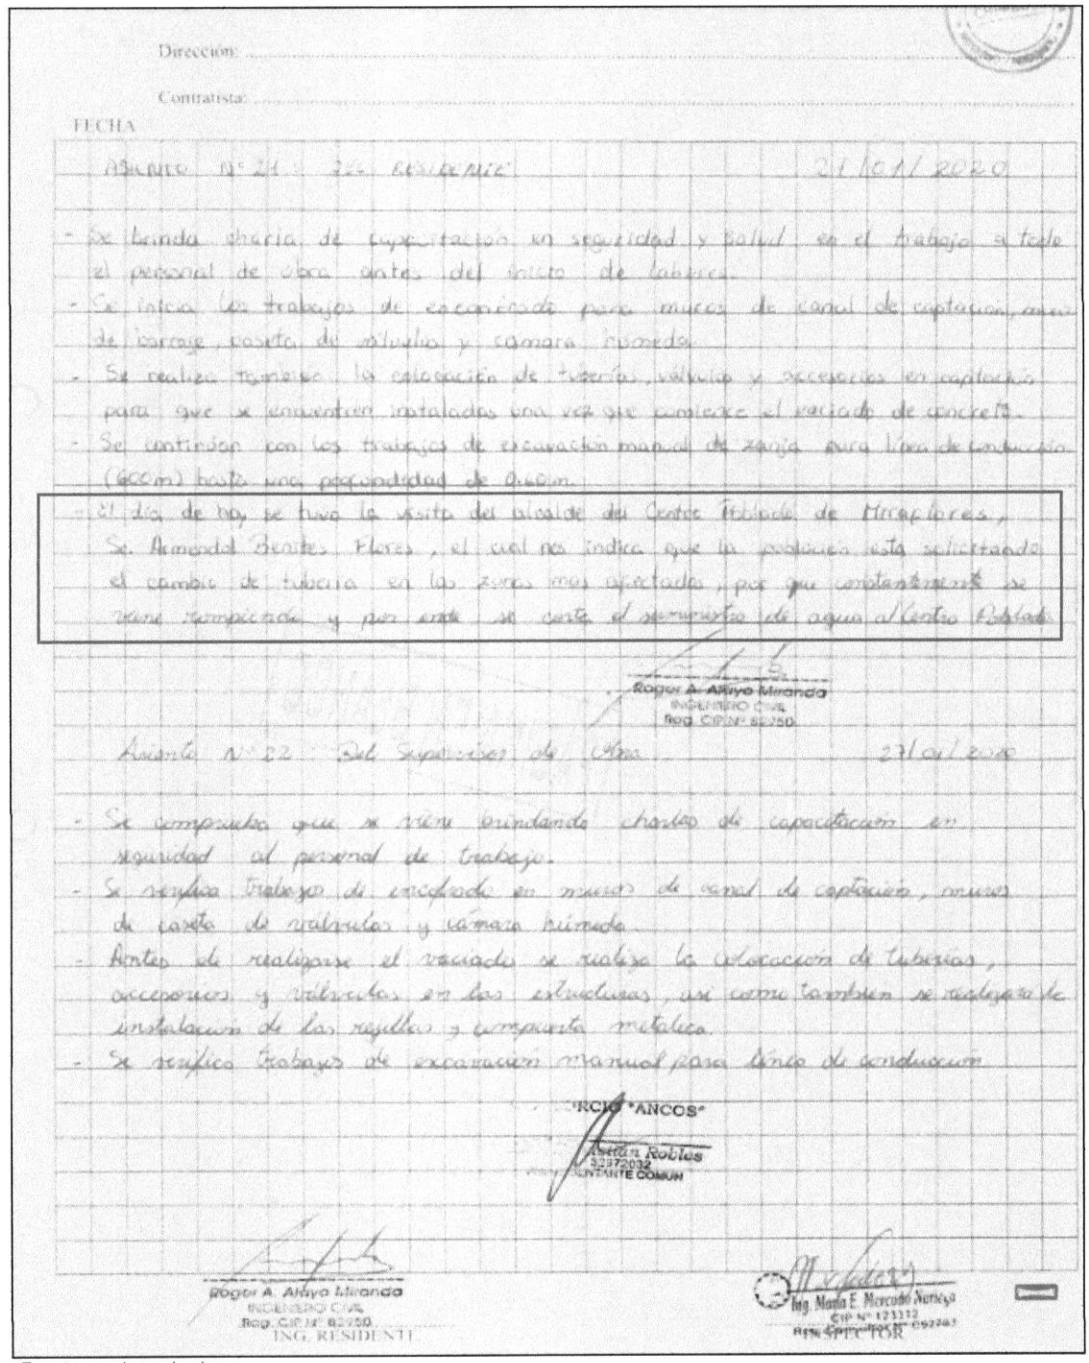
Sin embargo, en los documentos que nos alcanzó la Entidad para el desarrollo del Servicio de Control Específico, del cual se emite el presente informe, los asientos n.° 21 de 27 de enero de 2020, y n.° 45 de 10 de febrero de 2020 **(Apéndice n.° 33)**, **se encuentran alterados, habiéndose adicionado un párrafo más por cada asiento**[11], como se puede apreciar en las siguientes imágenes:

IMAGEN N° 28
ASIENTO N° 21 DEL RESIDENTE DE OBRA DE 27 DE ENERO DE 2020

De la imagen precedente, se puede visualizar que contiene un quinto párrafo, el cual señala *"(…) el día de hoy se tuvo la visita del alcalde del centro poblado de Miraflores, el cual nos indica que la población está solicitando el cambio de tuberías en las zonas mas afectadas (…)"*.

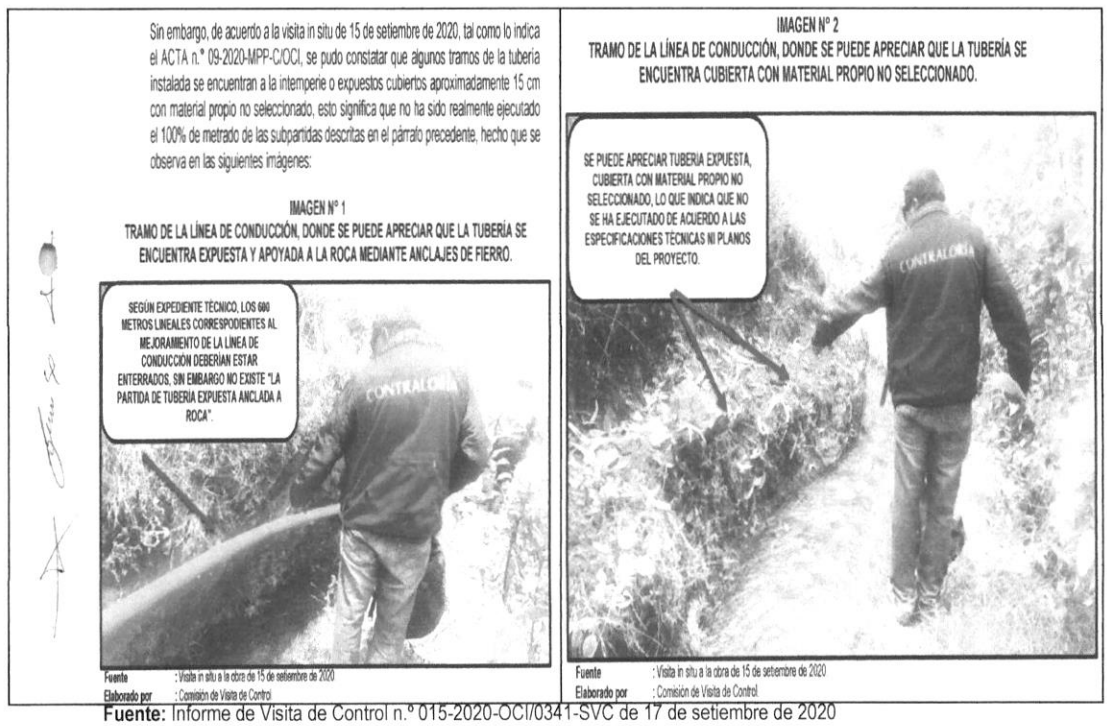
No obstante, el Órgano de Control Institucional de la Municipalidad Provincial de Pallasca, comunicó al titular de la Entidad el informe de Visita de Control n.° 015-2020-OCI/0341-SVC de **17 de setiembre de 2020**, mediante el oficio n.° 174-2020-MPP-C/OCI-SVC de 18 de setiembre de 2020 **(Apéndice n.° 31), en el cual se advirtió que se había pagado valorizaciones con metrados no ejecutados en la línea de conducción**, toda vez que, se **habrían colocado las tuberías HDPE superficialmente**, asimismo, **se pagaron por partidas que fueron ejecutadas sin cumplir lo establecido en el expediente técnico aprobado**, como **las válvulas de aire, purga y pozo de percolación**, tal como se aprecia a continuación:

IMAGEN N° 30
SITUACIONES ADVERSAS IDENTIFICADAS POR LA COMISIÓN DE CONTROL DEL SERVICIO DE VISITA DE CONTROL RESPECTO A METRADOS NO EJECUTADOS

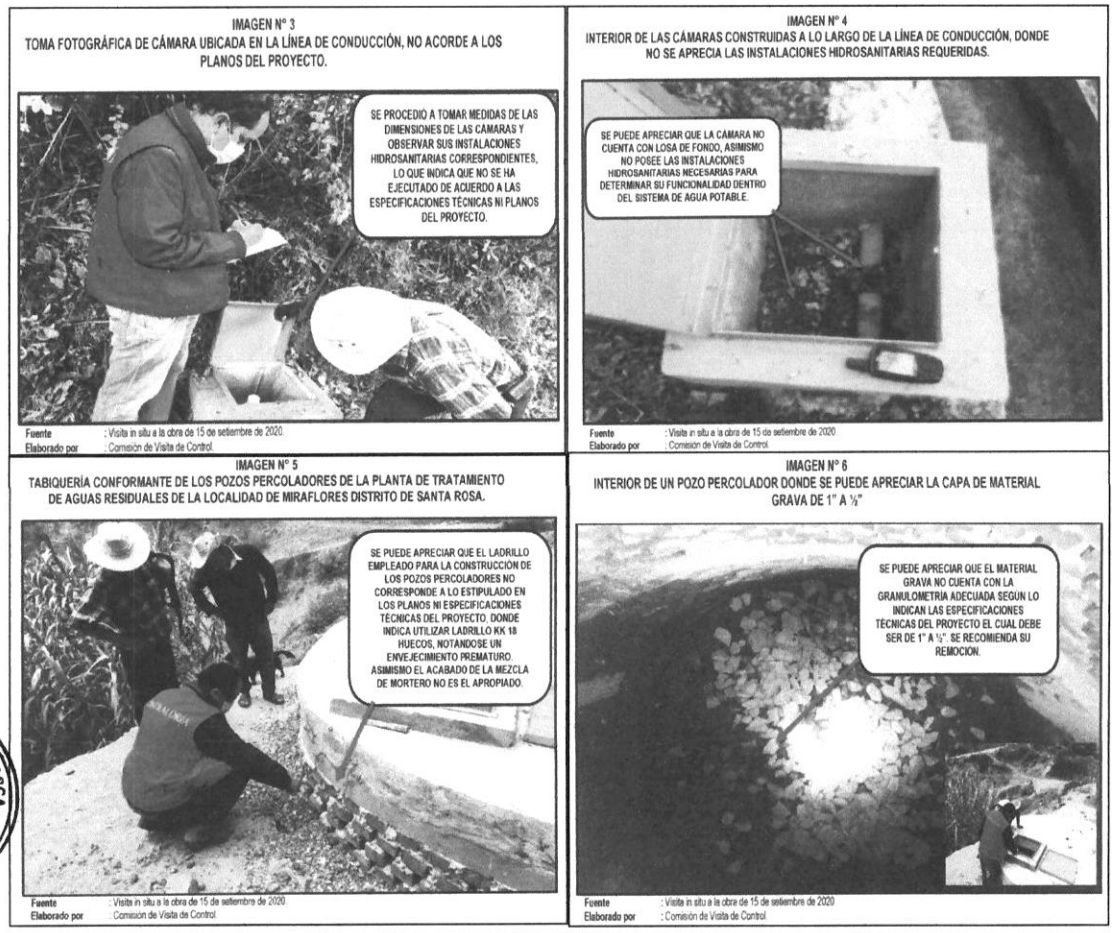
IMAGEN N° 31
SITUACIONES ADVERSAS IDENTIFICADAS POR LA COMISIÓN DE CONTROL DEL SERVICIO DE VISITA DE CONTROL RESPECTO A INCUMPLIMIENTO DE ESPECIFICACIONES TÉCNICAS
