INFORME DE CONTROL ESPECÍFICO
N° 082-2023-2-0397-SCE

SERVICIO DE CONTROL ESPECÍFICO A HECHOS CON PRESUNTA IRREGULARIDAD
MUNICIPALIDAD DISTRITAL DE SALCABAMBA
SALCABAMBA – TAYACAJA - HUANCAVELICA

"EJECUCION DE OBRA: AMPLIACIÓN Y MEJORAMIENTO DEL SISTEMA DE AGUA POTABLE Y ALCANTARILLADO EN EL CENTRO POBLADO DE CEDROPAMPA, DISTRITO DE SALCABAMBA - TAYACAJA – HUANCAVELICA"

INFORME DE CONTROL ESPECÍFICO Nº 082-2023-2-0397- SCE

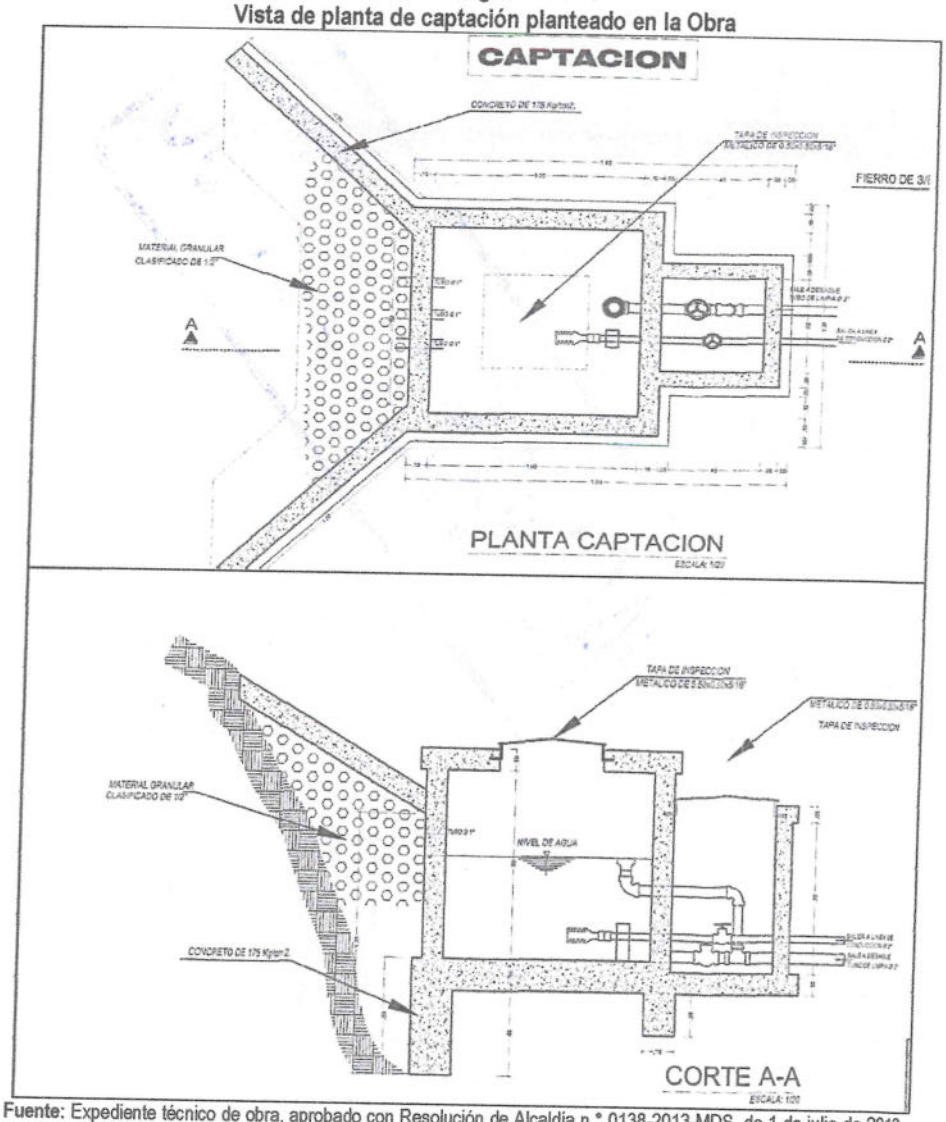
Panel fotográfico n.° 1
Vista de planta de captación planteado en la Obra

Además de lo indicado, el plano "Detalles de captación de agua", ubicado en la lámina AP-03 del expediente técnico de la Obra **(Apéndice n.° 4)**, muestra los detalles de construcción de la captación planteada; para la cámara húmeda establece una medida de 1,60 x 1,30 mts. y para la cámara seca una medida de 0,60 x 0,60 mts.; asimismo, para las tapas inspección metálico establece medida de 0,50 x 0,50 x 5/16", conforme se ilustra a continuación:

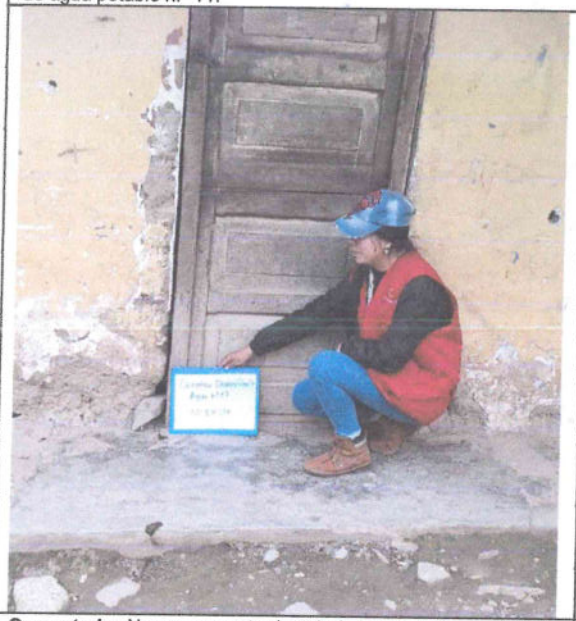
Panel fotográfico n.° 8
Relación de lotes que no cuentan con instalación domiciliaria de agua potable

Comentario: No se encuentra instalada la conexión domiciliaria de agua potable n.° 11.

Comentario: No se encuentra instalada la conexión domiciliaria de agua potable n.° 17.

Comentario: No se encuentra instalada la conexión domiciliaria de agua potable n.° 31.

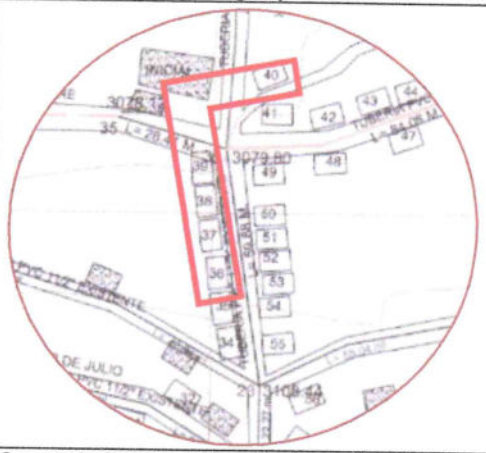
Comentario: No se encuentra instalada las conexiones domiciliarias de agua potable n.ºs 36, 37, 38, 39 y 40.

Comentario: De la inspección realizada se evidencia la existencia de lotes que no cuentan con la conexión domiciliarria de agua potable, siendo el punto señalado donse se centra este caso.

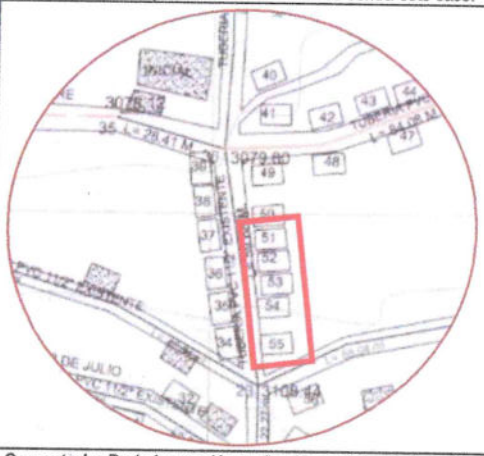
Comentario: No se encuentra instalada la conexiones domiciliarias de agua potable n.ºs 51, 52, 53, 54 y 55.

Comentario: De la inspección realizada se evidencia la existencia de lotes que no cuentan con la conexión domiciliarria de agua potable, siendo el punto señalado donse se centra este caso.

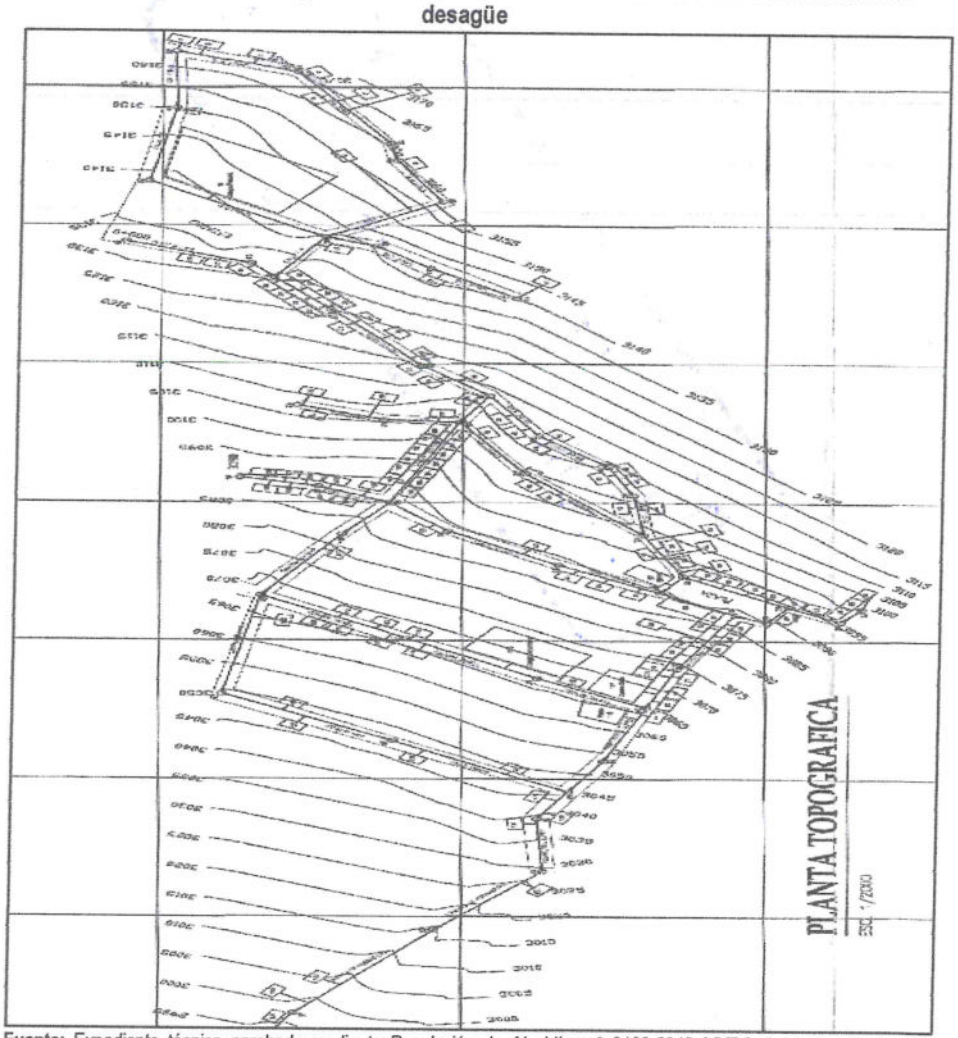
Imagen n.° 4
Lámina D-02 - Planos de Ampliación de red de distribución-Instalaciones domiciliarias de desagüe

Aunado a ello, el plano "Conex. Domicil. Alcatarillado", ubicado en la lámina D-02 del expediente técnico de la Obra **(Apéndice n.° 4)**, establece la ubicación de las 134 conexiones domiciliarias de desagüe a realizarse, dentro del ámbito geográfico de la localidad de Cedropampa, tal como se ilustra a continuación:
