INFORME DE CONTROL ESPECÍFICO N° 063-2023-2-0405-SCE

"EJECUCIÓN DE LA OBRA: "CREACIÓN DEL SERVICIO DEPORTIVO Y SANO ESPARCIMIENTO EN LA I.E 22259 SAN PEDRO DE HUACARPANA CAPITAL DEL DISTRITO DE SAN PEDRO DE HUACARPANA – PROVINCIA DE CHINCHA DEPARTAMENTO DE ICA"

PERÍODO: 2 DE JUNIO DE 2022 AL 30 DE DICIEMBRE DE 2022
TOMO I DE III

28 DE NOVIEMBRE DE 2023
ICA – PERÚ

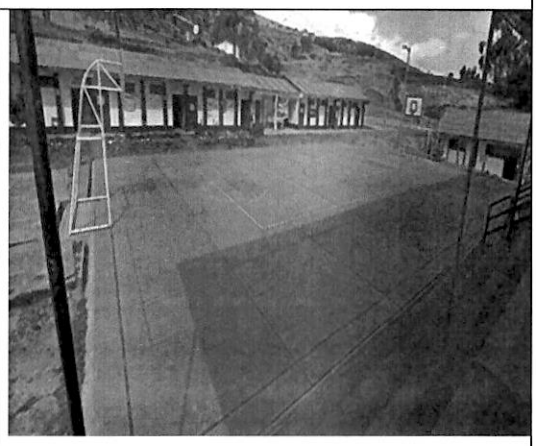
Imagen n.° 5 y 6

Se advierte la partida **no ejecutada y no concluidas,** de la Valorización N° 03 en las siguientes imágenes:

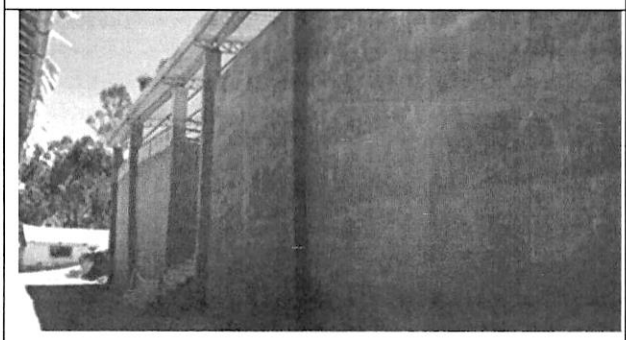
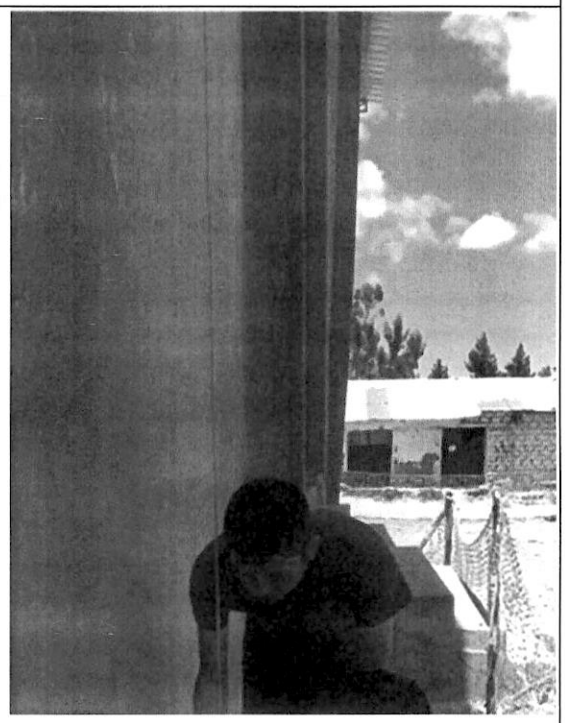
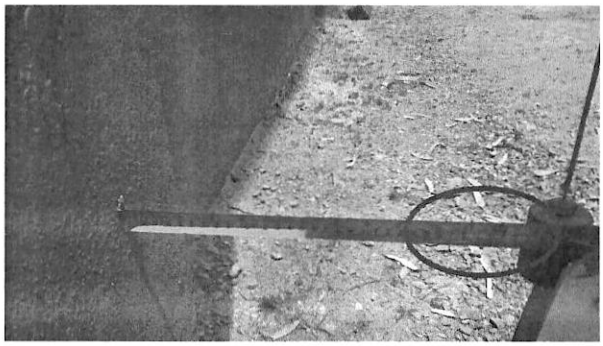
PARTIDAS DEFICIENTEMENTE EJECUTADAS: 01.01.04.01 GEOREFERENCIACIÓN Y REPLANTEO TOPOGRÁFICO EN ESTRUCTURAS, 01.01.04.02 TRAZO Y NIVELACIÓN EN ESTRUCTURAS DURANTE LA EJECUCIÓN.

En las imágenes n.° 9, 10 y 11, se aprecia los muros pantalla, columnas y graderías de acceso totalmente desalineados; así como el desplome de los mismos superando la tolerancia admisible de verticalidad indicada en el expediente técnico.

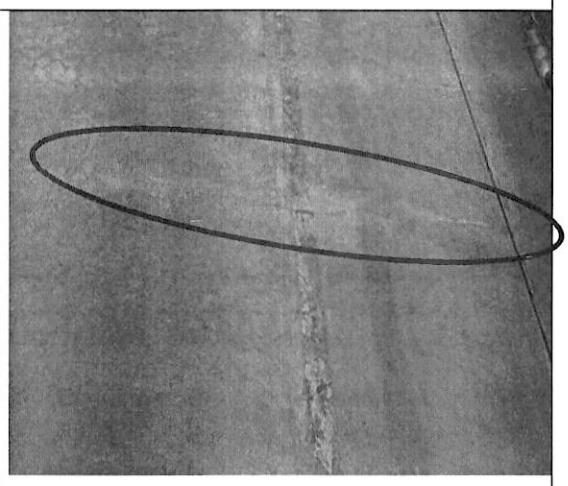
Imagen n.°12 y 13

Se advierte las partidas **deficientemente ejecutadas y deterioradas** de la Valorización N° 02 **(Anexo n.° 7)** en las siguientes imágenes:

PARTIDAS DETERIORADAS 03.03.03 CONCRETO 210 KG/CM2 EN COLUMNAS, 03.03.04 CONCRETO 210 KG/CM2 MURO PANTALLA,	
Imagen n.°12	**Imagen n.°13**

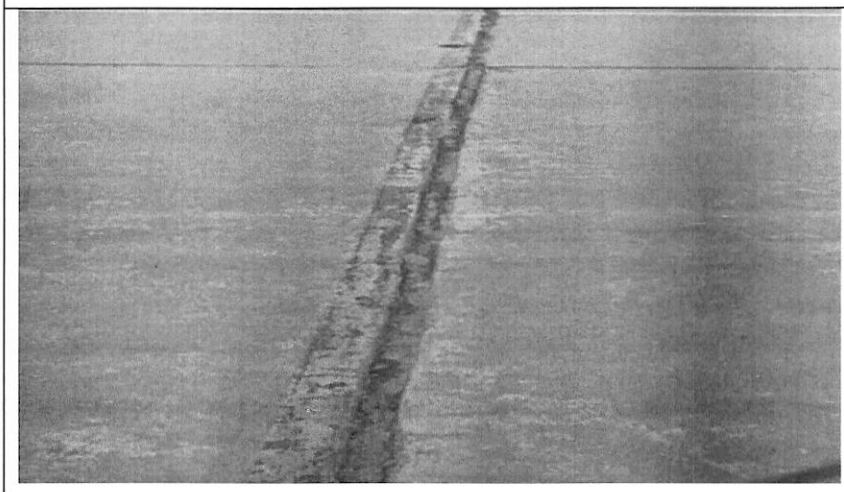
Imagen n.° 16 y 17

Se advierte las **partidas deficientemente ejecutadas y deterioradas** de la Valorización N° 03 **(Anexo n.° 8)** en las siguientes imágenes:

PARTIDAS DETERIORADAS 03.02.03 CONCRETO CICLÓPEO F´C=140KG/CM2 + 30% PM EN TRIBUNA, 03.02.04 CONCRETO CICLÓPEO F´C=140KG/CM2 + 30% PM EN GRADERÍA DE ACCESO.	
Imagen n.°16	**Imagen n.°17**
