INFORME DE CONTROL ESPECÍFICO N° 047-2023-2-0448-SCE

"RECEPCIÓN Y LIQUIDACIÓN DE LA OBRA: MEJORAMIENTO Y AMPLIACIÓN DE LOS SERVICIOS DE AGUA POTABLE Y DESAGÜE EN EL CENTRO POBLADO DE SAN FRANCISCO DE CAHUAPANAS, PUERTO BERMÚDEZ, OXAPAMPA"

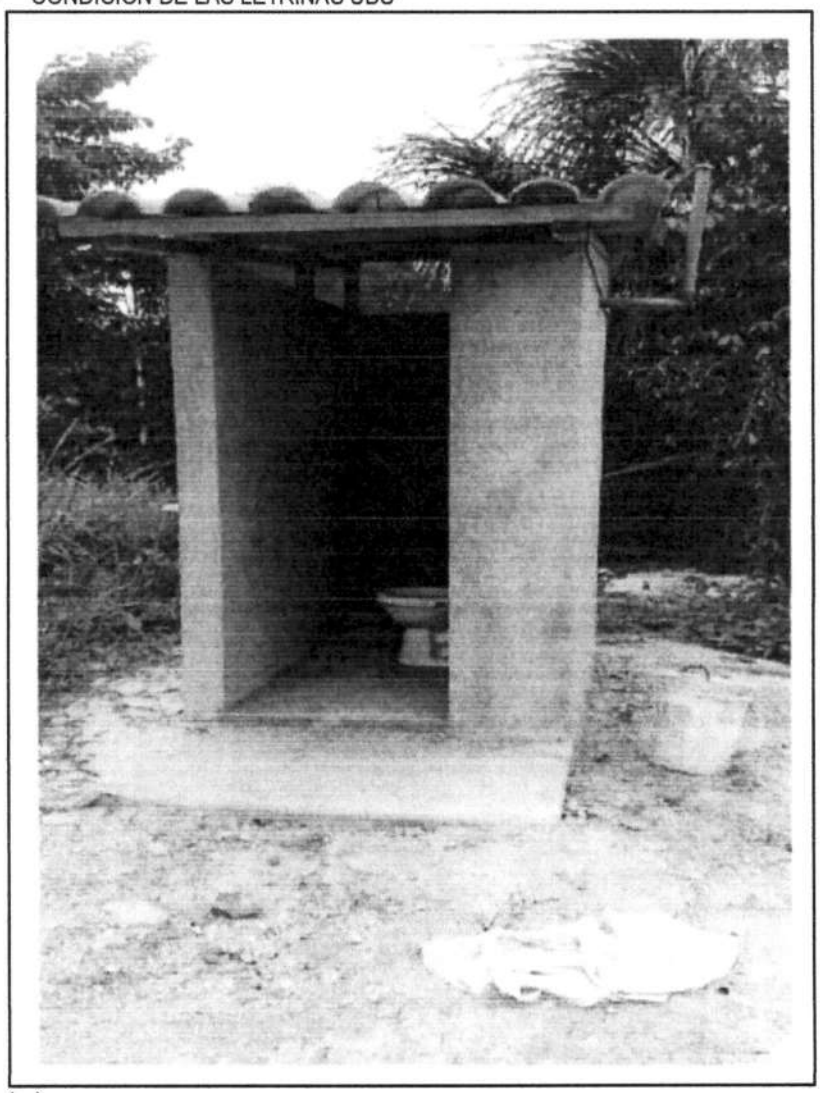
Componentes del proyecto	Comentario
01 Und. Captación Galerías Filtrantes	Se encuentra con observaciones: Filtraciones en la base del muro – aleros, falta colocar la tapa de la cámara húmeda.
(...)	
01 Und. Sistema de Bombeo Fotovoltaico	No tiene suministro eléctrico (...)
(...)	
260.97m de Cerco Perimétrico alambrado para P.T.A.P.	Falta completar la instalación de los alambres de púas (Se encuentran solamente colocado los puntales o listones de madera).
(...)	
28 Und. UBS – Tipo Compostera	Falta colocar e instalar las puertas de todas las casetas o módulos y falta realizar el proceso de pintado.

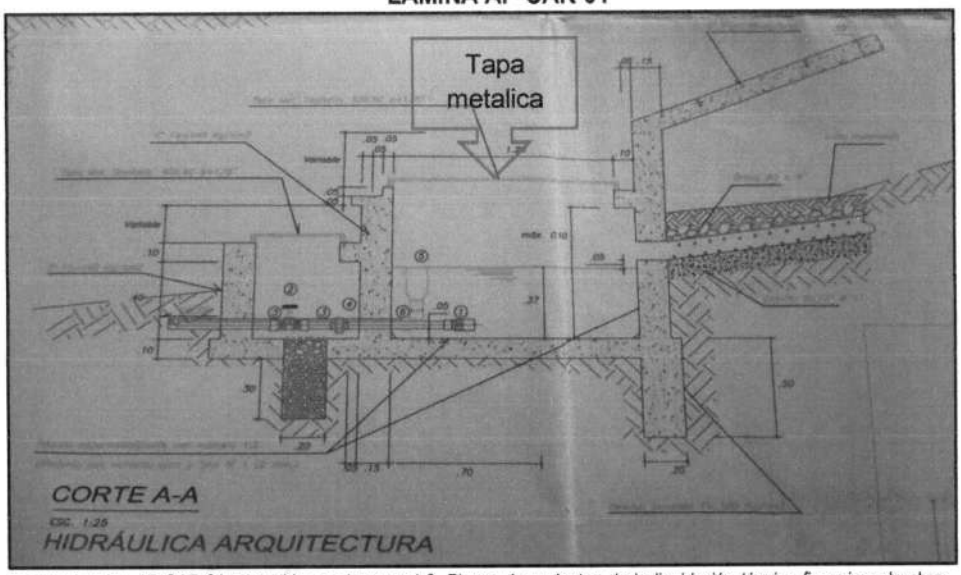
IMAGEN N° 2
LAMINA AP-CAR-01

De lo vertido, se evidencia que el acta de observaciones se identificó el numeral 3 que indica "*construir las tapas en la cámara húmeda de la captación*", cuando este debió culminarse el 19 de junio de 2017, conforme al plazo contractual vigente programado, empero, este no se cumplió en el plazo contractual vigente programado, tal como se corrobora en el acta de monitoreo de 19 de julio de 2017, en el cual indica que el componente de "*01 Und. Captación Galerías Filtrantes*" se encuentra con observaciones, referido a que: "*falta colocar la tapa de la cámara húmeda*": evidenciándose inconclusa la partida 02.01.06.01 suministro y colocación de tapa metálica al 10 de julio de 2017.

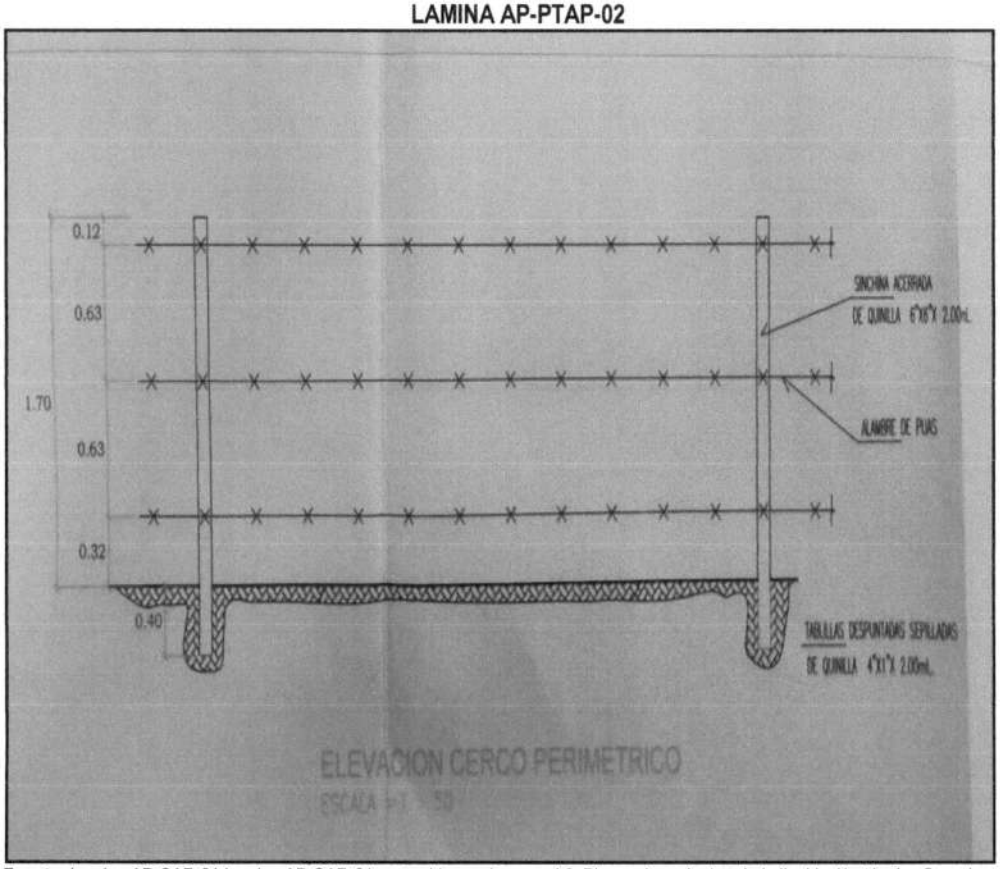
IMAGEN N° 3
LAMINA AP-PTAP-02

Evidenciándose que la partida de 02.01.06.01 SUMINISTRO Y COLOCACIÓN DE TAPA METÁLICA, 02.05.01.07 PRUEBAS Y PUESTA EN SERVICIO, 02.06 CERCO PERIMÉTRICO ALAMBRADO PTAP (L=260.97M), 1.02.01.01.01.09.04 SUMINISTRO E INSTALACIÓN DE PUERTA DE MADERA APANELADA CON MADERA DE PRIMERA, no culminó dentro del plazo contractual vigente programado 19 de junio de 2017.

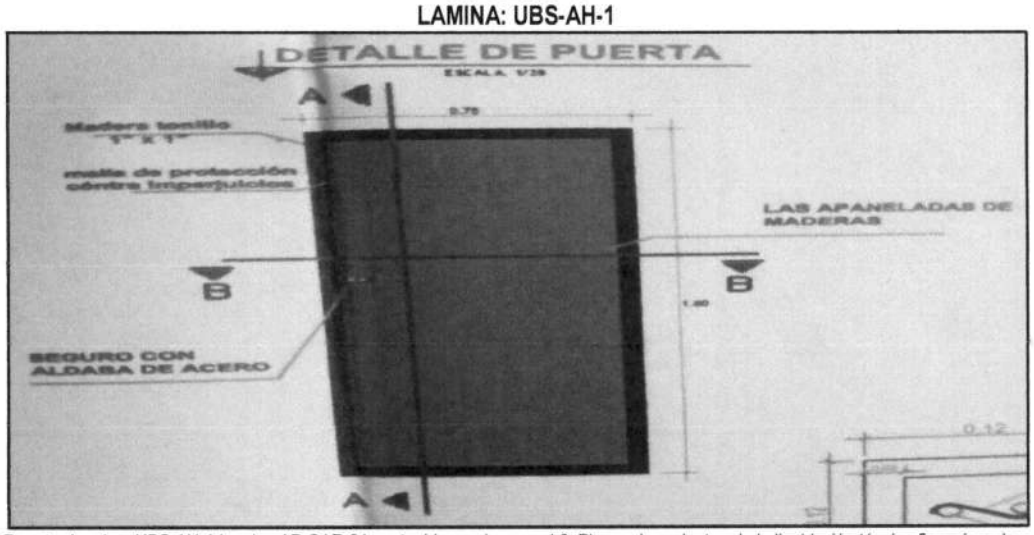
IMAGEN N° 4
LAMINA: UBS-AH-1

Por lo que, se corroboraría lo contemplado en el acta de observaciones, referido a "*Falta la instalación de puertas en las letrinas. Cabe mencionar que estas ya están confeccionadas*"; por lo que, la obra no culminó dentro del plazo contractual vigente programado 19 de junio de 2017.
