INFORME DE CONTROL ESPECÍFICO N° 054–2023–2–0462–SCE

SERVICIO DE CONTROL ESPECÍFICO A HECHOS CON PRESUNTA IRREGULARIDAD

"EJECUCIÓN DEL CONTRATO PRINCIPAL DE LA OBRA: MEJORAMIENTO DEL SISTEMA DE AGUA POTABLE E INSTALACIÓN DE SANEAMIENTO BÁSICO EN LOS SECTORES 3 Y 4 EN EL CENTRO POBLADO DE HUAMANRURO, DISTRITO DE MACARI, PROVINCIA DE MELGAR – PUNO"

PERÍODO: 28 DE OCTUBRE DE 2019 AL 2 DE AGOSTO DE 2021

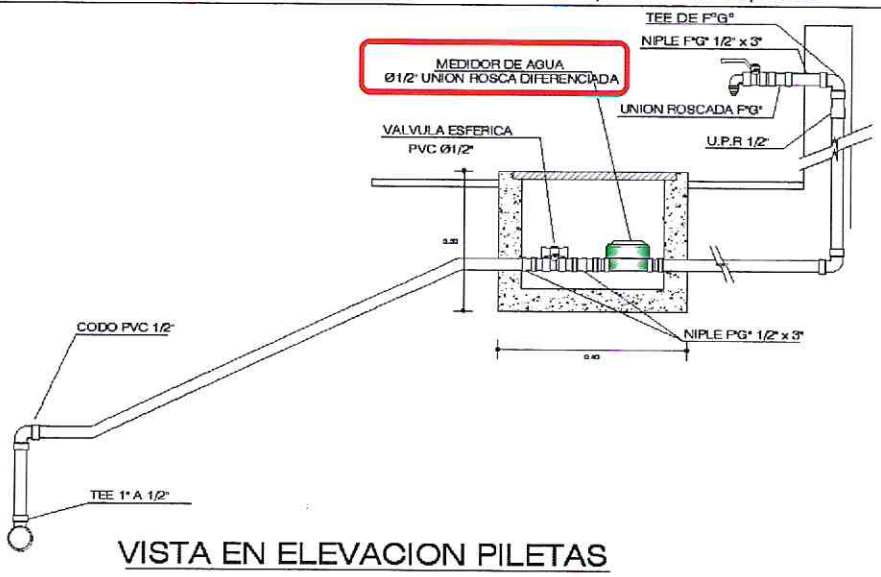
Imagen n.° 2: Detalle de accesorios, plano PD-01 del expediente técnico aprobado.

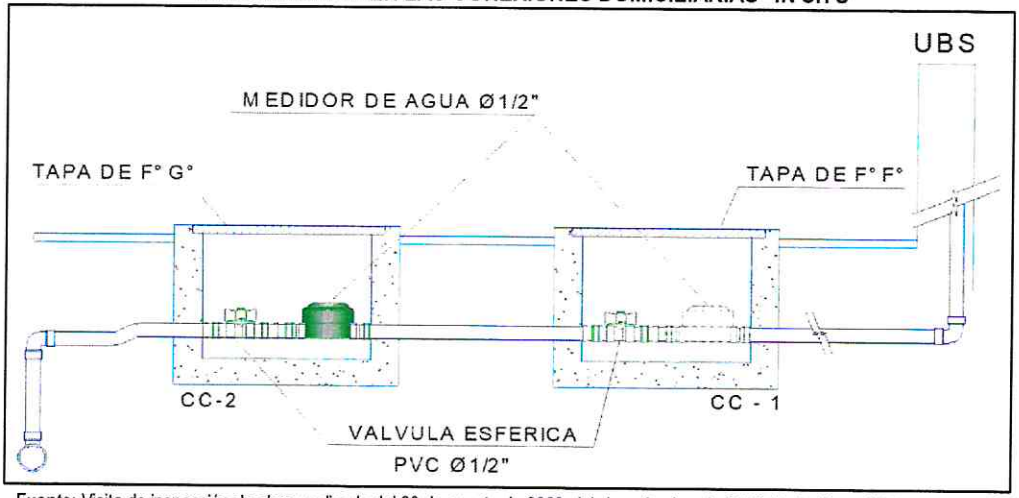
"(...)
En la referida visita de inspección a obra, entre otros, se procedió a revisar las cajas de concreto que contienen las válvulas de las conexiones domiciliarias a fin de verificar el cumplimiento de lo establecido en el Expediente Técnico en cada una de las 163 Unidades Básicas de Saneamiento (UBS), teniéndose como resultado que en la mayoría de las UBS se encontró dos (2) cajas de válvulas, así como se muestra en el siguiente esquema gráfico:

IMAGEN N° 1
ESQUEMA DE CAJA DE CONCRETO PARA VÁLVULAS Y ACCESORIOS ENCONTRADOS EN LAS CONEXIONES DOMICILIARIAS "IN SITU"

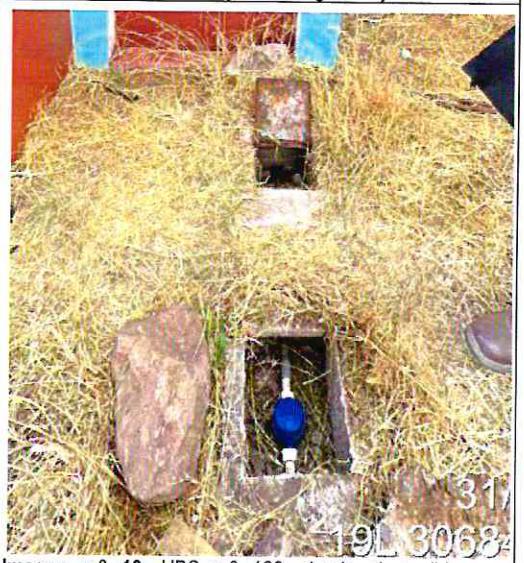
Imagen n.° 10: UBS n.° 129, donde el medidor se encuentra instalado en la caja CC-2 y no se instaló ninguna tapa, donde el beneficiario lo protege con piedras.
