INFORME DE CONTROL ESPECÍFICO N° 020-2023-2-0473-SCE

"APROBACIÓN Y EJECUCIÓN DEL EXPEDIENTE TÉCNICO DEL PROYECTO: CREACIÓN DEL SERVICIO DE TRANSITABILIDAD VIAL Y PEATONAL EN LA ASOCIACIÓN DE VIVIENDA JUAN VELASCO ALVARADO Y ALFONSO UGARTE, PROVINCIA DE TARATA, DEPARTAMENTO DE TACNA"

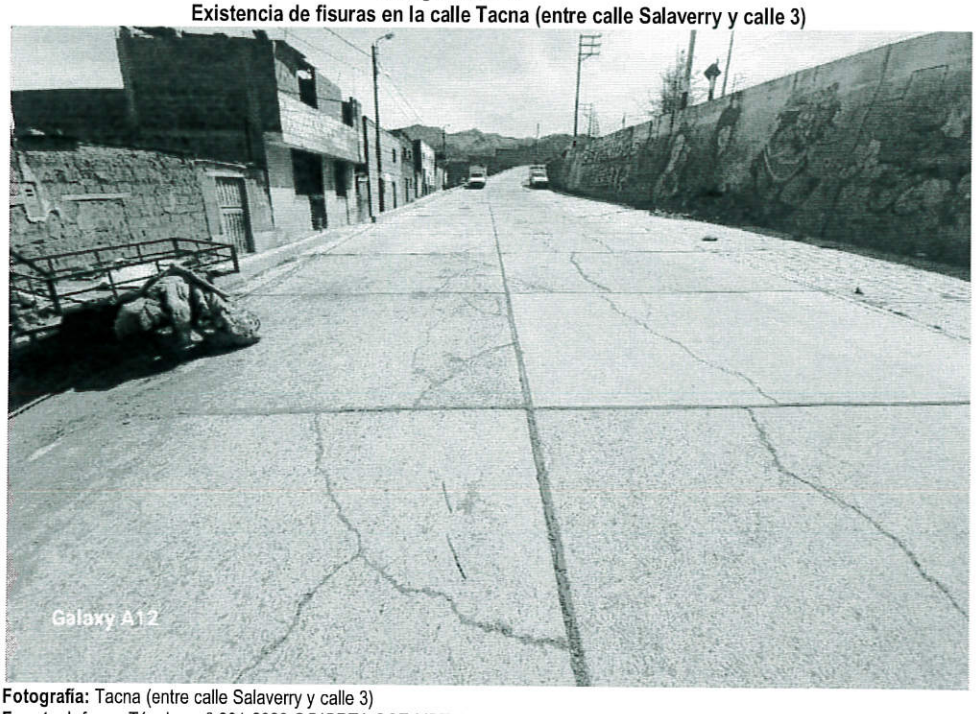
En ese contexto, en el período 2016, durante el proceso constructivo del Proyecto, el concreto del pavimento rígido **fue presentando fisuras y/o grietas**; conforme se advirtió del Formato 6 - Acta de visita de obra: "Creación del servicio de transitabilidad vial y peatonal en la Asoc. de vivienda Juan Velasco Alvarado y Alfonso Ugarte, provincia de Tarata – Tacna", SNIP 278456, de 13 de julio de 2016 **(Apéndice n.° 35)**, mediante el cual, el monitor asignado del Programa Mejoramiento Integral de Barrios del Ministerio, concluyó: *"En campo se ha observado presencia de varias fisuras en las calles 8, calle 6, 9, Tacna, 2, 3, calle 10, Miraflores, Jorge Chávez, 2 de mayo (...)".* De lo expuesto, el Ministerio durante la visita al Proyecto, evidenció fisuras en varios tramos del pavimento rígido en las diferentes calles; es importante precisar que, durante el proceso constructivo de la obra, ya se advertía fisuras y/o grietas.

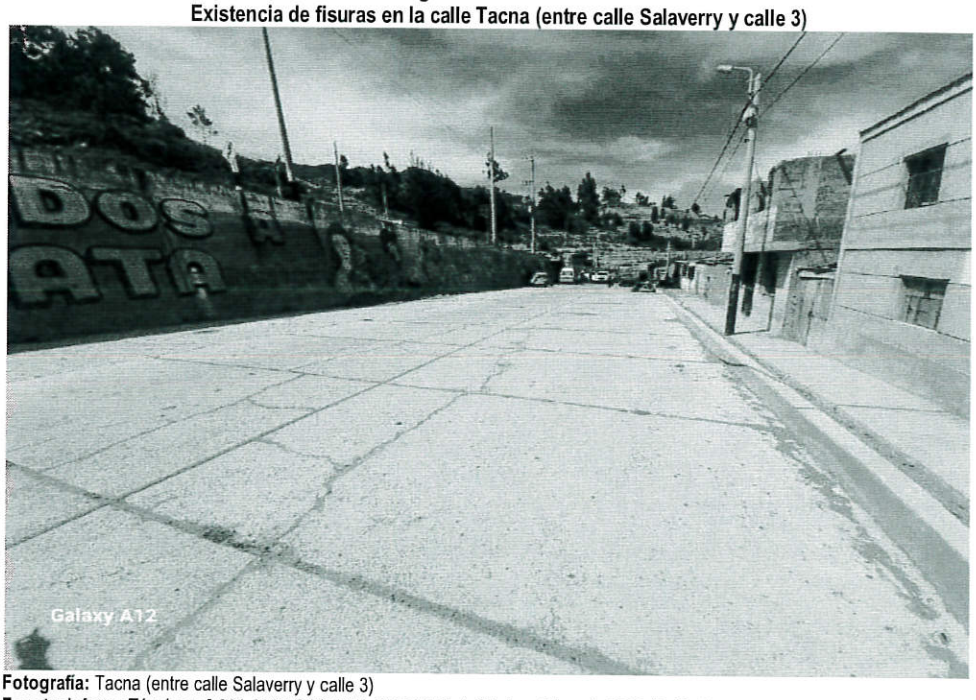
La situación expuesta, conllevó que la Entidad pague por partidas que no cumplieron con las características técnicas de la normativa aplicable para tal fin, generando que luego de colocado el pavimento rígido en la calle Tacna y calle 08, este presente fisuras y grietas el mismo año de construida; ocasionando un daño patrimonial a la Entidad de S/ 216 404,89.

Fotografía n.° 1
Existencia de fisuras en la calle Tacna (entre calle Salaverry y calle 3)

Fotografía: Tacna (entre calle Salaverry y calle 3)
Fuente: Informe Técnico n.° 001-2023-CG/GRTA-SCE-MPT de 31 de octubre de 2023 **(Apéndice n.° 15)**
Fecha de captura: 5 de setiembre de 2023
