INFORME DE CONTROL ESPECÍFICO N° 031-2023-2-0631-SCE

"EJECUCIÓN DE LA OBRA: REHABILITACIÓN EN EL LOCAL ESCOLAR 80947 CON CÓDIGO LOCAL 275424 - C.P. CAMPO NUEVO, DISTRITO DE GUADALUPITO, PROVINCIA DE VIRÚ, REGIÓN LA LIBERTAD"

PERÍODO: 23 DE OCTUBRE DE 2019 AL 15 DE NOVIEMBRE DE 2021

30 DE NOVIEMBRE DE 2023

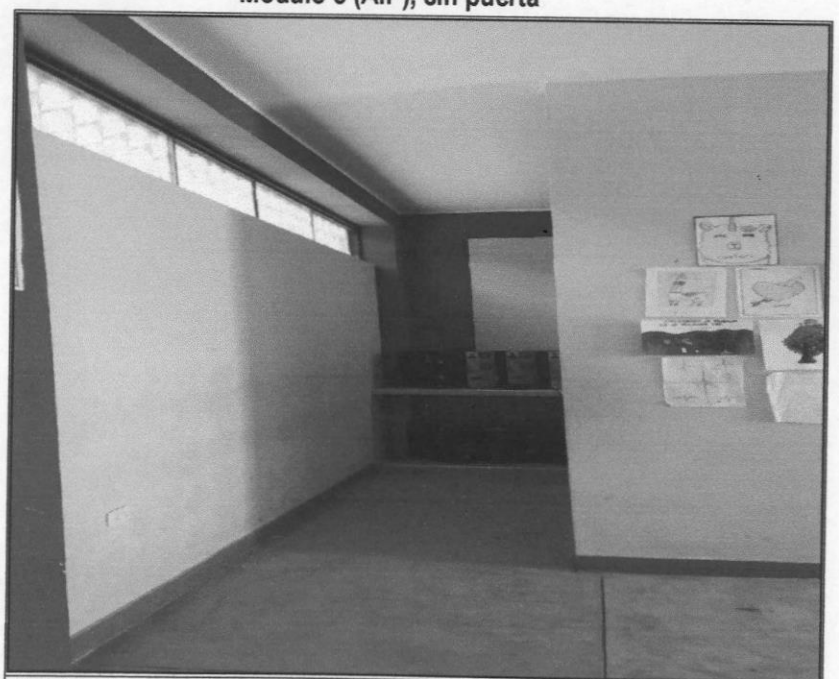
Imagen n.° 3
Módulo 5 (AIP), sin puerta

Se evidencia que no se ha colocado la puerta P1 de 1.00 m x 2.80 m., según el plano de Distribución y replanteo del Módulo 5 (AM5-01).

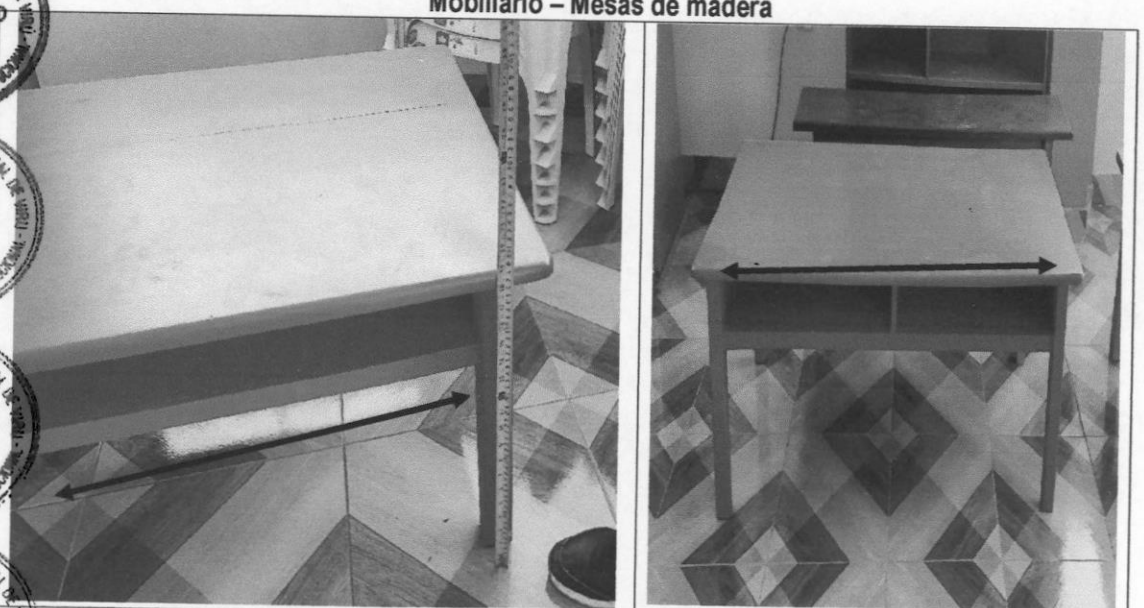
Imagen n.° 6
Mobiliario – Mesas de madera

La altura de la mesa es de 48cm, diferente a lo indicado en el plano M-02. Además, no cuenta con el bastidor (elemento 6) indicado en el plano.	Falta el bastidor (elemento 5) de acuerdo a lo indicado en el plano M-02.

Las mesas no cumplen con las especificaciones indicadas en el plano Mobiliario - M-02.

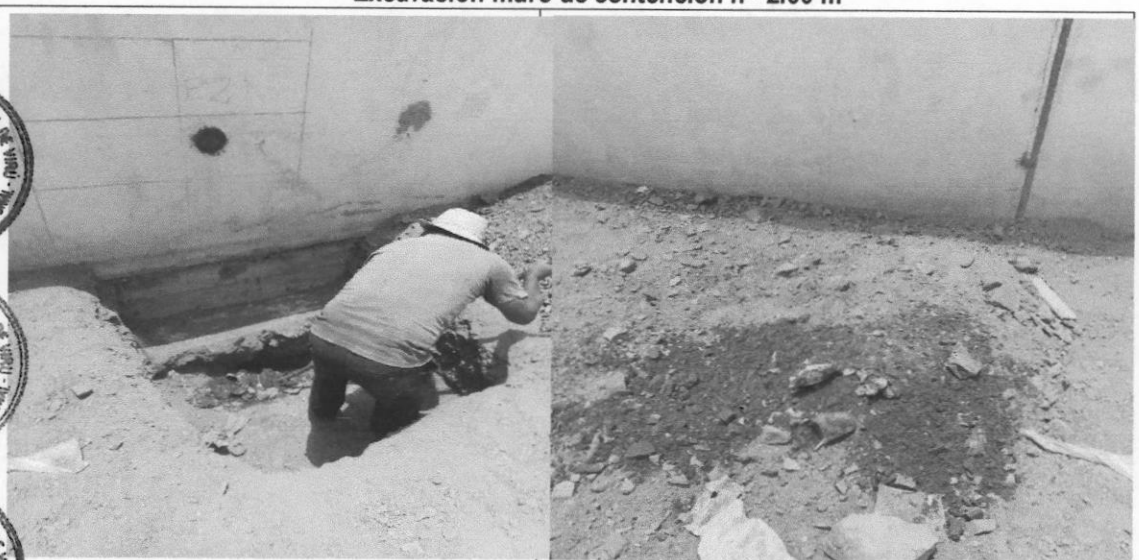
Imágenes n.os 13 y 14
Excavación muro de contención h= 4.00 m

En las imágenes se observa que el material de relleno presenta pedazos de vereda y se encuentra contaminado con material orgánico (parte externa – muro de h = 4.00 m).
