INFORME DE CONTROL ESPECÍFICO N° 001-2023-2-0775-SCE

"MEJORAMIENTO Y AMPLIACIÓN DEL SISTEMA DE AGUA POTABLE Y CREACIÓN DE LAS UNIDADES BÁSICAS DE SANEAMIENTO EN LAS LOCALIDADES DE AMIÑIO, LA FLORIDA Y LA UNIÓN, DISTRITO DE SHATOJA - EL DORADO - SAN MARTÍN"

INFORME DE CONTROL ESPECÍFICO N.° 001-2023-2-0775-SCE

PANEL FOTOGRÁFICO n.° 1 DEL ACTA DE INSPECCIÓN DE OBRA n.° 1

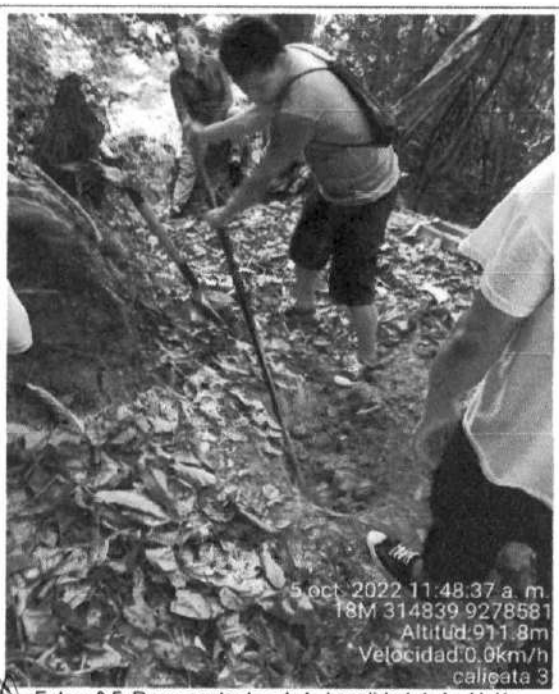
Calicata n.° 3: Coordenadas 18M; 314854; 9278576

Foto n.° 5: Representantes de la Localidad de La Unión realizando trabajos de excavación de calicata en la línea de conducción, bajo la supervisión de personal del OCI.

Foto n.° 6: Vista de la tubería en la línea de conducción que abastece la localidad de La Unión, en la cual se evidencia que no contiene cama de arena.

No se encontró cama de apoyo con arena en la calicata realizada en la línea de conducción de la localidad de La Unión.

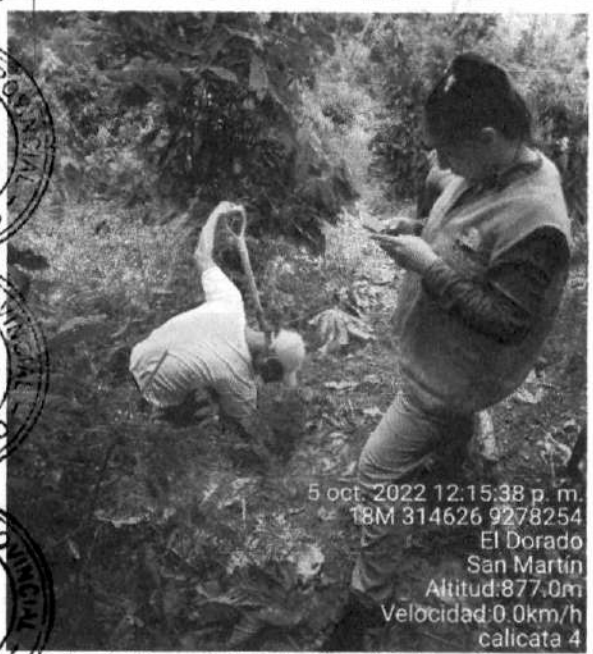
Foto n.° 7: Personal del OCI realizando la inspección en la calicata realizada en la línea de aducción en la localidad de La Unión.

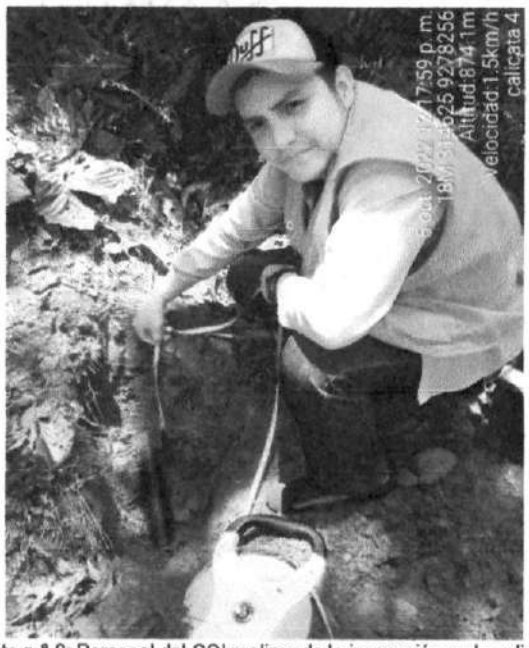
Calicata n.° 4: Coordenadas 18M; 314625; 9278256

Foto n.° 8: Personal del OCI realizando la inspección en la calicata realizada en la línea de aducción en la localidad de La Unión, en la cual se evidencia que no existe cama de arena.

No se encontró cama de apoyo con arena en la calicata realizada en la línea de conducción en la localidad de La Unión.

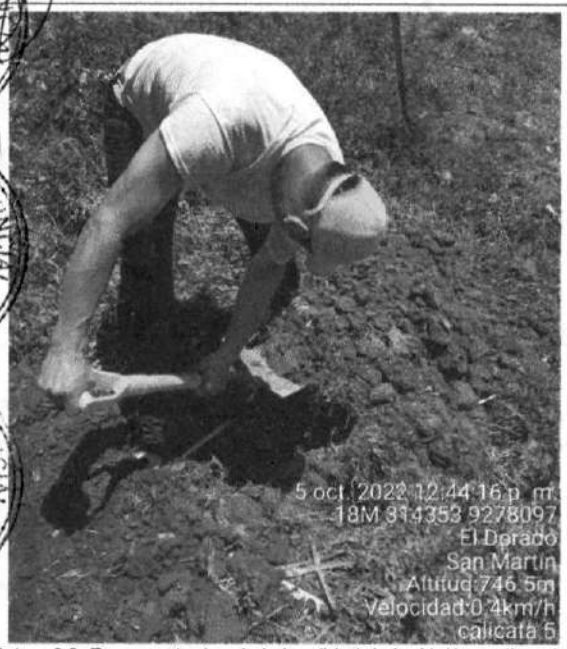
Foto n.° 9: Representantes de la localidad de La Unión realizando trabajos de excavación de calicata en la línea de conducción.

Foto n.° 10: Vista de la tubería en la línea de conducción que abastece la localidad de La Unión.

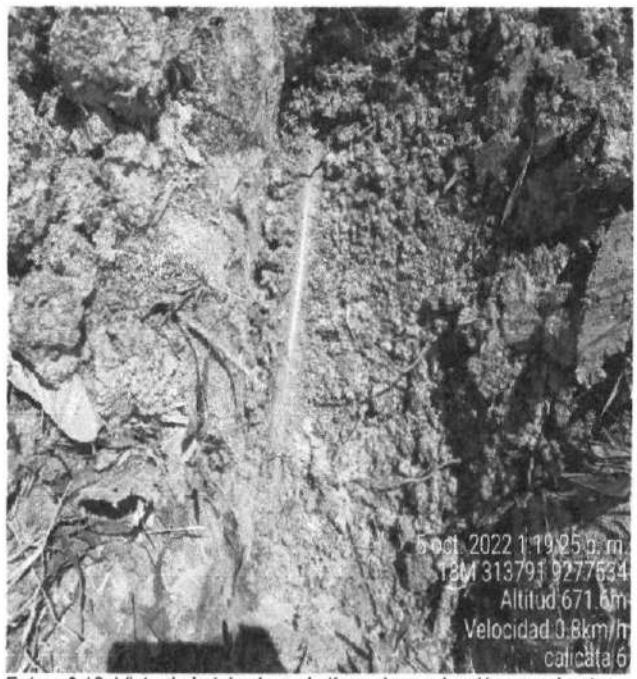
Calicata n.° 6: Coordenadas 18M; 313791; 9277534

Foto n.° 12: Vista de la tubería en la línea de conducción que abastece la localidad de La Unión.

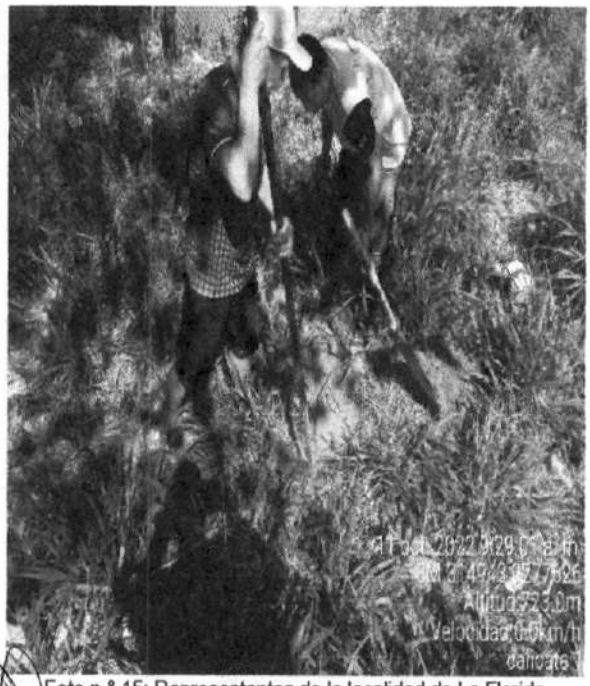
Foto n.° 15: Representantes de la localidad de La Florida realizando trabajos de excavación de calicata en la línea de conducción, bajo la supervisión de personal de la OCI.

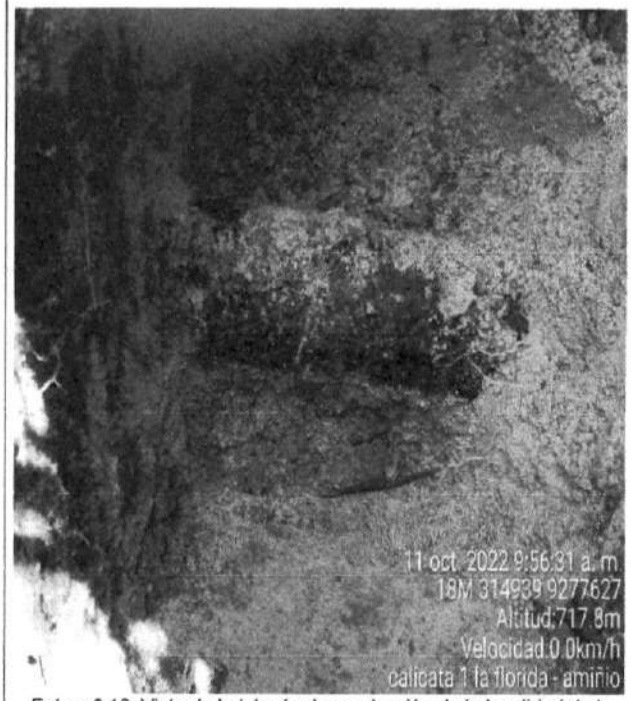
Calicata n.° 8: Coordenadas 18M; 314939; 9277627

Foto n.° 16: Vista de la tubería de conducción de la localidad de La Florida y Amiñio.

No se encontró cama de apoyo con arena en la calicata realizada en la línea de conducción en la localidad de La Florida.

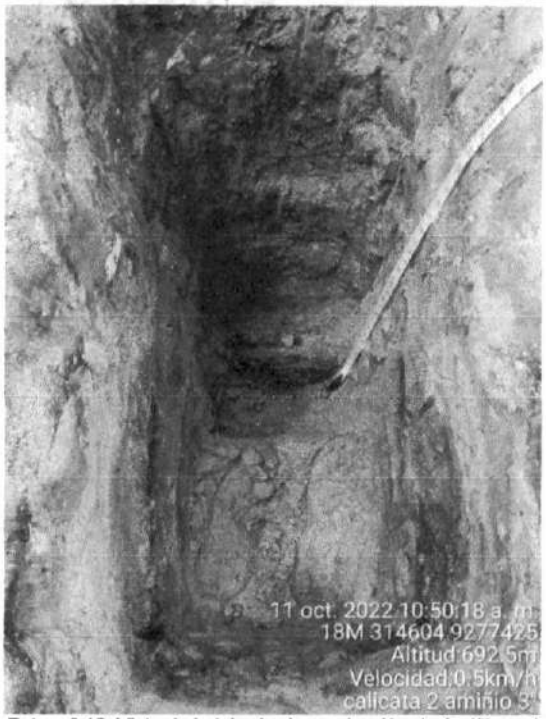
Calicata n.° 9: Coordenadas 18M; 314604; 9277425

Foto n.° 18: Vista de la tubería de conducción de Amiñio en la localidad de La Florida.

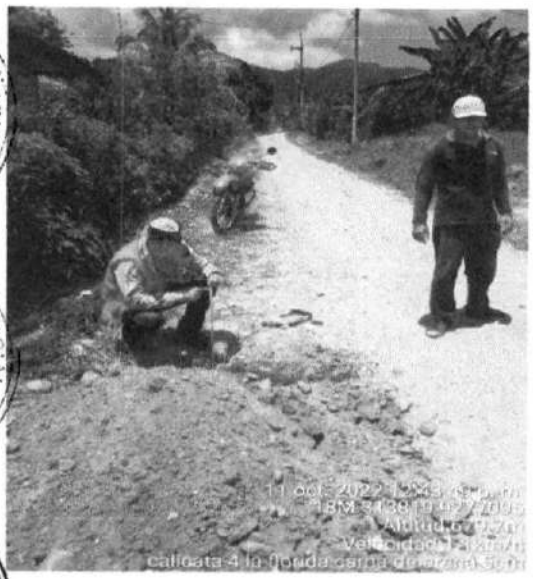
Foto n.° 21: Personal del OCI realizando la inspección en la calicata realizada en la línea de aducción de La Florida en la localidad de La Florida.

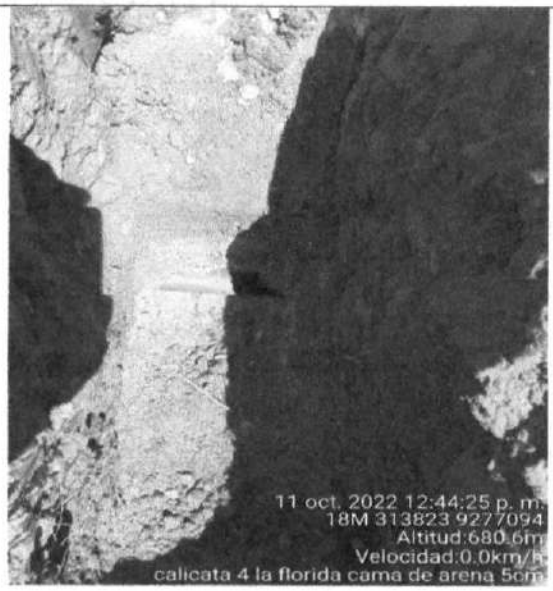
Calicata n.° 11: Coordenadas 18M; 313823; 9277094

Foto n.° 22: Vista de la tubería en la línea de aducción que abastece las viviendas en la localidad de La Florida.

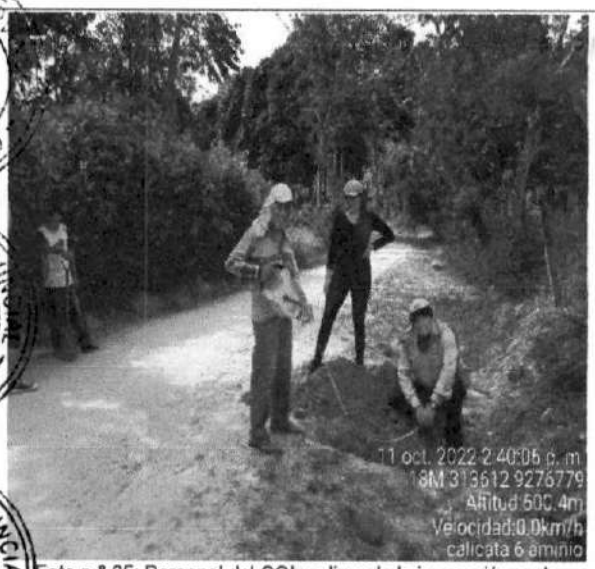
Foto n.° 25: Personal del OCI realizando la inspección en la calicata realizada en la línea de conducción de Amiñio en la Localidad de La Florida, en compañía de representantes de la Municipalidad Distrital de Shatoja.

Foto n.° 26: Vista de la tubería en la línea de conducción de Amiñio en la localidad de La Florida.

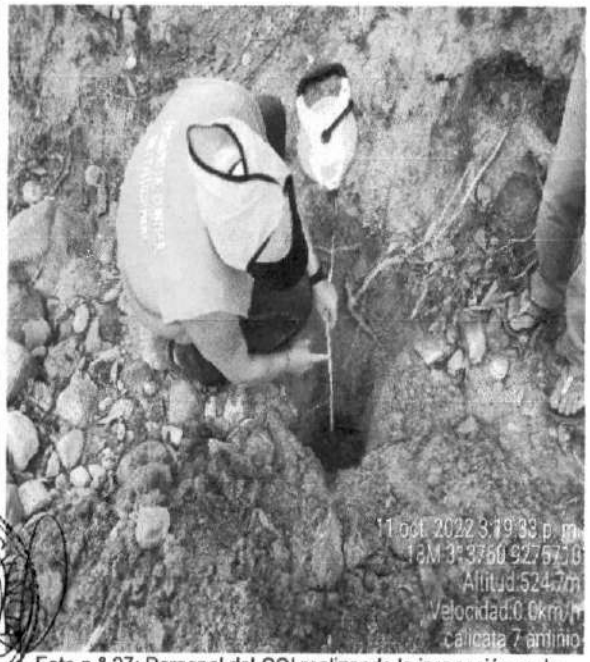
Foto n.° 27: Personal del OCI realizando la inspección en la calicata realizada en la línea de aducción de Amiñio.

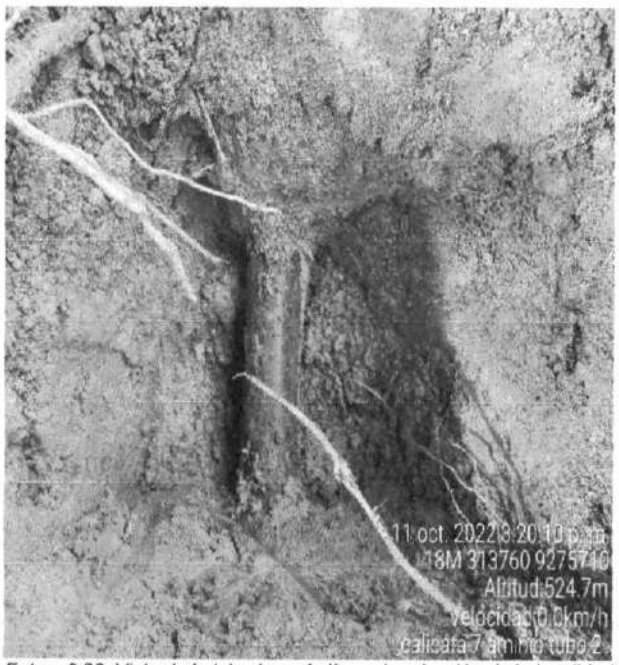
Calicata n.° 14: Coordenadas 18M; 313760; 9275710

Foto n.° 28: Vista de la tubería en la línea de aducción de la localidad de Amiñio.

No se encontró cama de apoyo con arena en la calicata realizada en la línea de conducción de Amiñio en la localidad de La Florida.

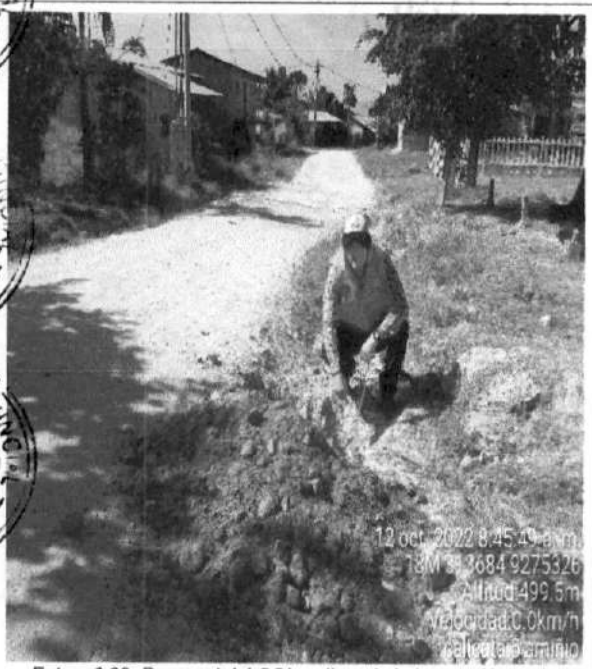
Foto n.° 29: Personal del OCI realizando la inspección en la calicata realizada en la línea de aducción de la localidad de Amiñio.

Foto n.° 30: Vista de la tubería de aducción de la localidad de Amiñio.

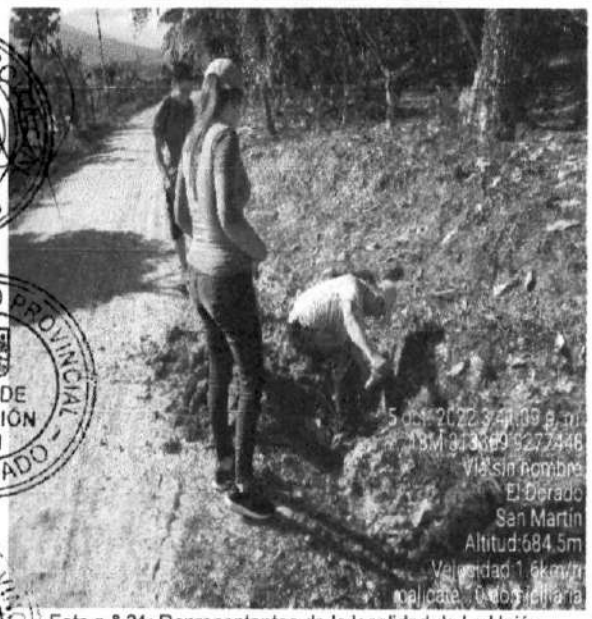
Foto n.° 31: Representantes de la localidad de La Unión realizando trabajos de excavación de calicata en la línea de conexiones domiciliarias, bajo la supervisión de personal de la OCI y de la Municipalidad Distrital de Shatoja

Foto n.° 32: Vista de la tubería en la línea de conexiones domiciliarias que abastece la localidad de La Unión.

No se encontró cama de apoyo con arena en la calicata realizada en la línea de conexiones domiciliarias en la localidad de La Unión

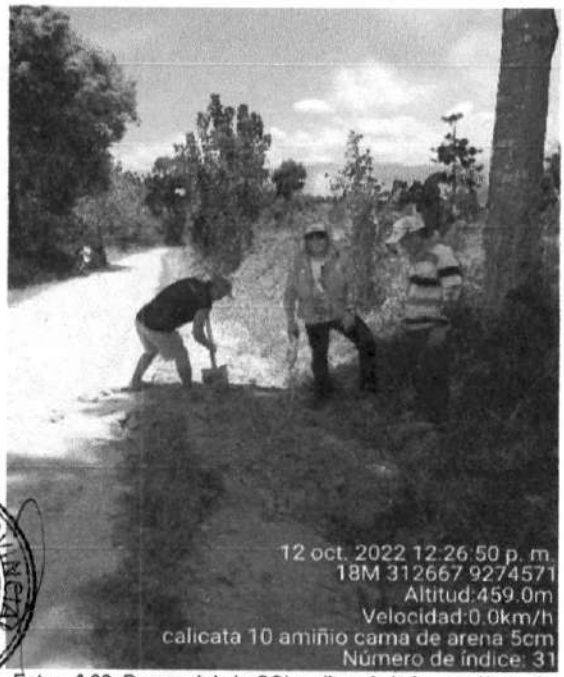
Foto n.° 33: Personal de la OCI realizando la inspección en la calicata realizada en la línea de distribución en la Localidad de Amiñio, en compañía de representantes de dicha localidad.

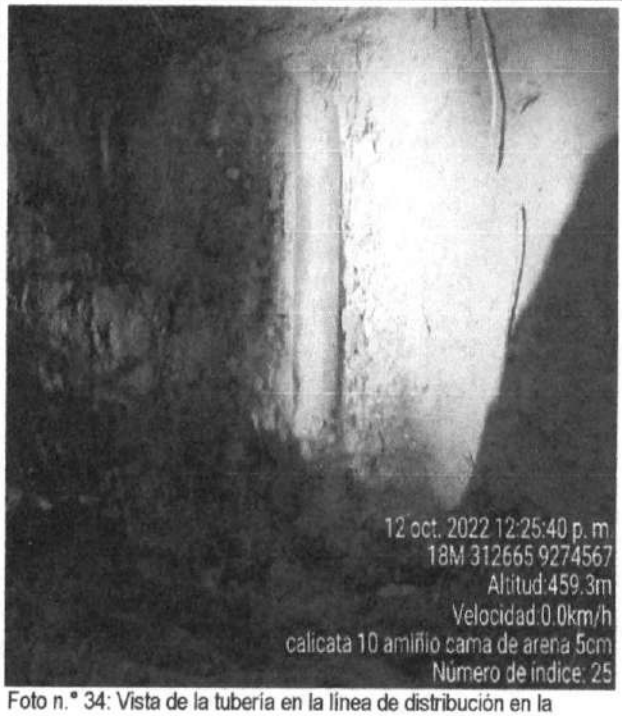
Calicata n.° 17: Coordenadas 18M; 312665; 9274567

Foto n.° 34: Vista de la tubería en la línea de distribución en la localidad de Amiñio.

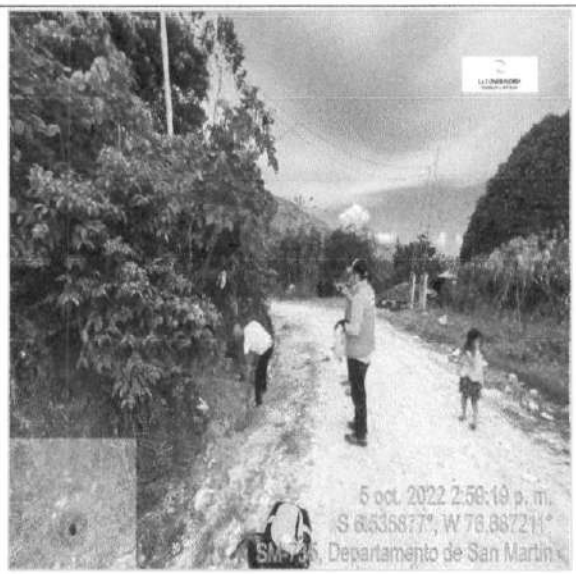
Foto n.° 37: Representantes de la Localidad de la Unión realizando trabajos de excavación de calicata en la red de distribución de agua potable.

Foto n.° 38: Vista de la tubería en la red de distribución de agua potable, que abastece la localidad de La Unión.
